Asbestinventarisatetest

Provinciale steenweg 51, 2620 Hemiksem

Attestnummer : 20240724-000236.001

Uitgegeven op : 29.07.2024

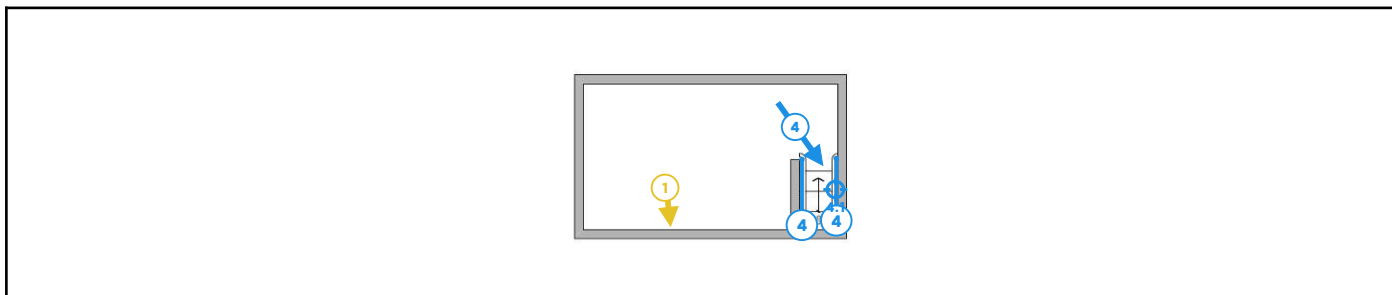
Plan 1.4: Kelder

Beschrijving	Type	Actie
1. Elektriciteitsmeter (Bakeliet)	Asbestmateriaal	Zorgvuldig beheren
4. Pleister muur	Geen asbest	-
4.1 Code: MM1	Mengmonster	-

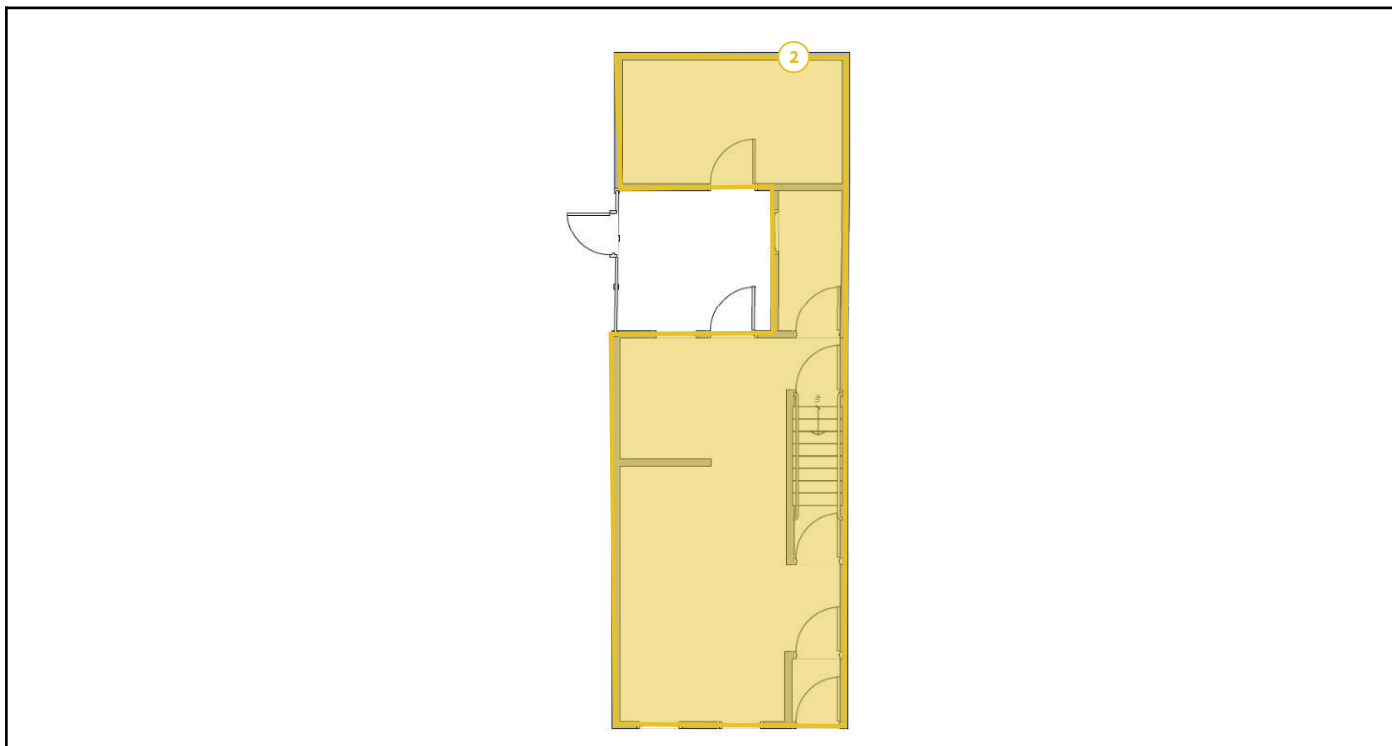
Plan 1.5: Dak

Beschrijving	Type	Actie
2. Roofing en dak	Asbestmateriaal	Zorgvuldig beheren

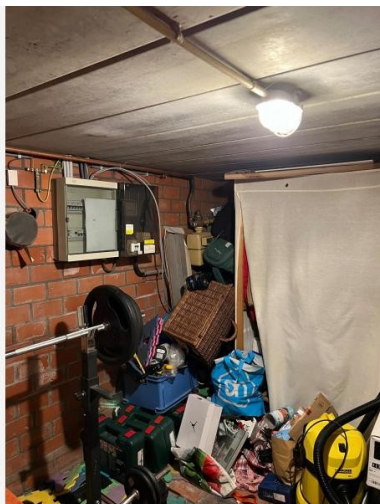
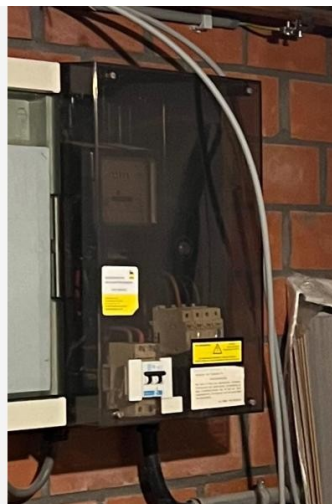
Het asbestmateriaal valt onder de mijlpaal van 2040.

Eindbeoordeling materiaalrisico	Zeer laag materiaalrisico en/of zeer lage kans op vezelvrijgave
---------------------------------	---

Gebondenheid	Categorie 1: hechtgebonden in oorsprong
Asbestsoort (vezeltype)	Crocidoliet aanwezig
Asbestconcentratie	Laag (< 50%)
Afschermingsgraad van het gehele materiaal	Niet stootvaste afscherming
Toestand van het materiaal	Onbeschadigd, niet verweerd

Beschrijving	Elektriciteitsmeter (Bakeliet)
Omgeving	Binnen
Primaire drager	Communicatie en elektrische infrastructuur en uitrusting
Asbestmateriaal	Plaat, paneel, tablet - Type Bakeliet
Bindmiddel van asbestmateriaal	Kunststof of -hars
Gebondenheid op basis van bindmiddel	Hecht
Hoeveelheid (oppervlakte - dikte - aantal)	<ul style="list-style-type: none">• 0,06 m² - 2,00 cm - 1 stuk
Totaal volume	0,001 m ³
Eenvoudig bereikbaar	Ja
Bevestigingswijze	<ul style="list-style-type: none">• Geschroefd
Identificatiemethode	Vaststelling zonder monstername
Destructieve handeling voor identificatie	Nee

- Zorg voor een veilig beheer en verwijder dit asbestmateriaal wanneer het bij werken eenvoudig bereikbaar wordt. Controleer de toestand jaarlijks op wijzigingen.

- Eenvoudige handelingen: mag via doe-het-zelf of door werknemer(s) met opleidingsattest eenvoudige handelingen
Bakelieten tellers kunnen verwijderd worden door de eigenaar.

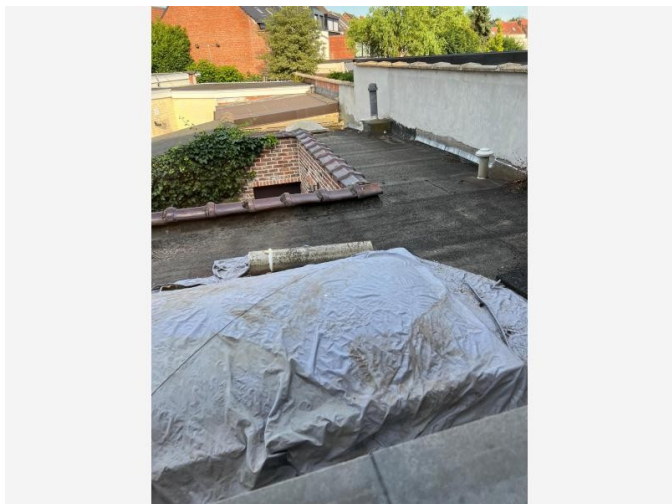
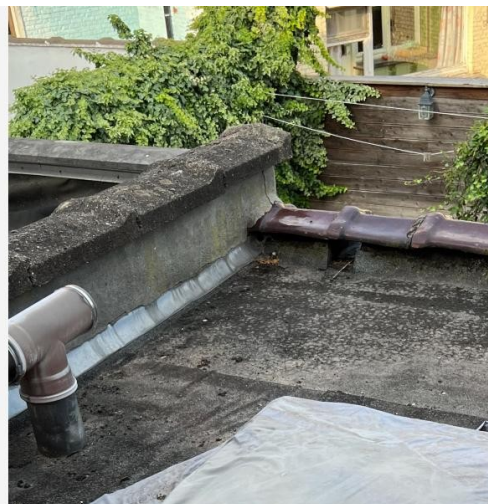
Het asbestmateriaal valt onder de mijlpaal van 2040.

Eindbeoordeling materiaalrisico	Laag materiaalrisico en/of verlaagde kans op vezelvrijgave
---------------------------------	--

Gebondenheid	Categorie 1: hechtgebonden in oorsprong
Asbestsoort (vezeltype)	Crocidoliet aanwezig
Asbestconcentratie	Laag (< 50%)
Afschermingsgraad van het gehele materiaal	Geheel of deels vrij aan de buitenlucht
Toestand van het materiaal	Licht beschadigd, licht verweerd. Intact materiaal type Pical – asbestboard of categorie III 'gebondenheid'

Beschrijving	Roofing en dak
Omgeving	Buiten
Primaire drager	Plat dak
Asbestmateriaal	Dak- en gevelbekleding - Roofing
Bindmiddel van asbestmateriaal	Bitumen (roofing, teer, asfalt)
Gebondenheid op basis van bindmiddel	Hecht
Hoeveelheid (oppervlakte - aantal)	<ul style="list-style-type: none">• 94,00 m² - 1 stuk
Totale oppervlakte	94,00 m ²
Eenvoudig bereikbaar	Nee <ul style="list-style-type: none">• Verwijdering tast de bouwkundige integriteit aan.
Bevestigingswijze	<ul style="list-style-type: none">• Verlijmd, ingegoten, versmeerd
Identificatiemethode	Vaststelling zonder monstername Motivatie: Groot risico op structurele gevolgschade (lekschade, werking installatie,...)
Destructieve handeling voor identificatie	Nee
Opmerking	Gelieve de roofing en het dak (onderdakplaten) te laten bemonsteren op al dan niet aanwezigheid van asbestvezels. Asbestverdacht tot het tegendeel is bewezen.

- Zorg voor een veilig beheer en verwijder dit asbestmateriaal wanneer het bij werken eenvoudig bereikbaar wordt. Controleer de toestand jaarlijks op wijzigingen.

- Eenvoudige handelingen: mag via doe-het-zelf of door werknemer(s) met opleidingsattest eenvoudige handelingen
Dit is een hechtgebonden toepassing van asbest. Deze hechtgebonden toepassing mag u zelf verwijderen als particulier. Methode: 1) Goed bevochtigen. 2) Dubbel verpakken 3) Wegvoeren naar een hiervoor bestemd container(park). Persoonlijke beschermingsmiddelen: 1) Mondmasker FFP-3 2) Type 5/6 overall 3) (Latex) Wegwerp handschoenen.

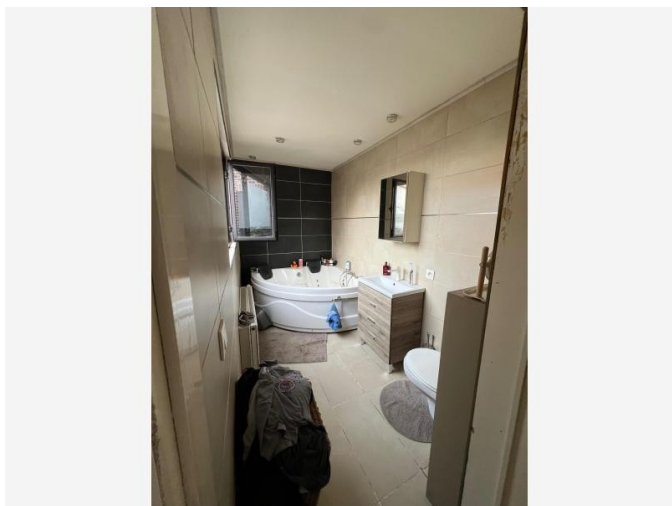
Vrije foto

Badkamer betegeling is keramisch, niet asbesverdacht.

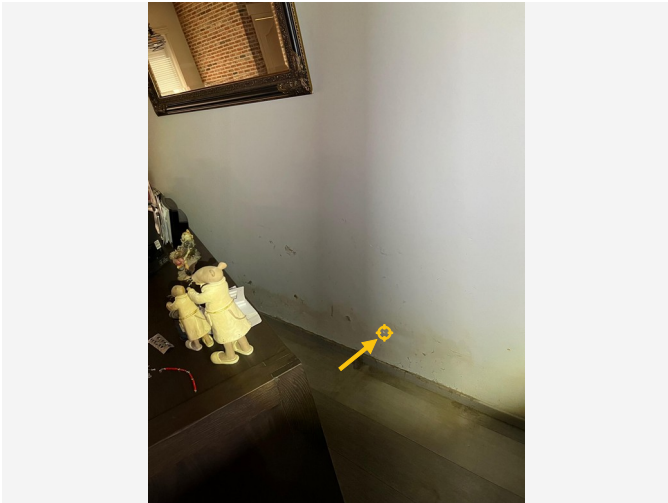
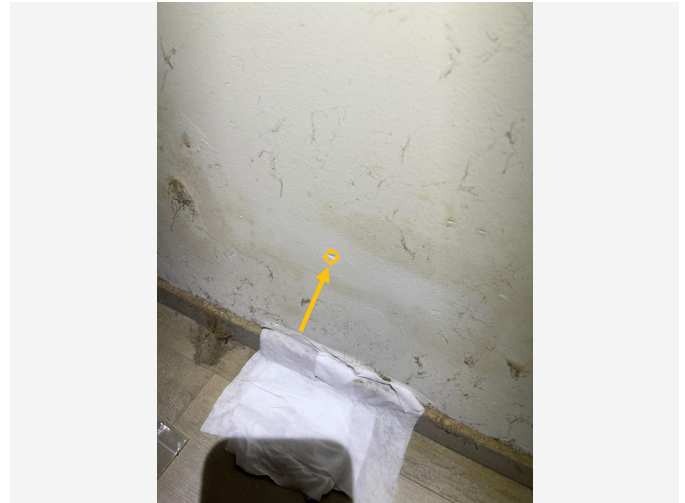
Fiche 4: Pleister muur

Geen asbest

#	Type	Referentie	Resultaat
4.1	Mengmonster	MM1	Geen asbest

Beschrijving	Pleister muur
Omgeving	Binnen
Primaire drager	Binnenwand
Bindmiddel van materiaal	Gips - kalk
Gebondenheid op basis van bindmiddel	Niet-hechtgebonden
Hoeveelheid (oppervlakte - dikte - aantal)	• 85,00 m ² - 1,00 cm - 1 stuk
Totaal volume	0,85 m ³
Identificatiemethode	Vaststelling met monstername
Destructieve handeling voor identificatie	Nee

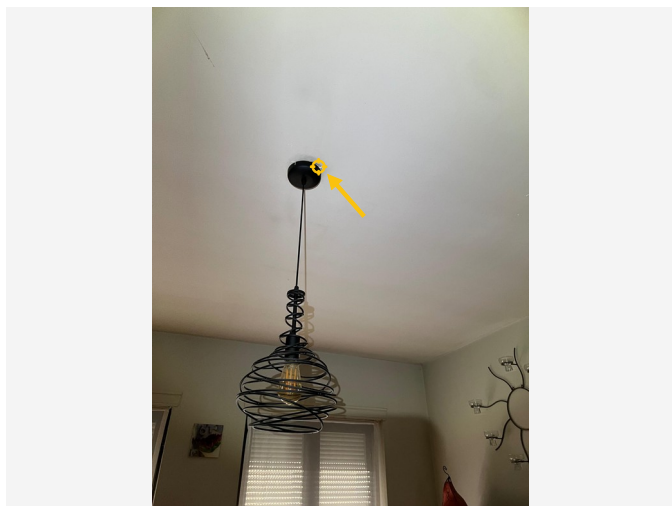
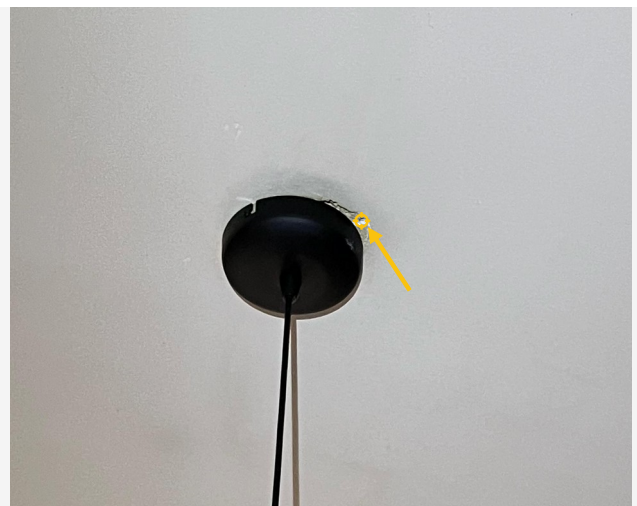
Fiche 5: Pleister plafond

Geen asbest

#	Type	Referentie	Resultaat
5.1	Mengmonster	MM2	Geen asbest

Beschrijving	Pleister plafond
Omgeving	Binnen
Primaire drager	Plafond
Bindmiddel van materiaal	Gips - kalk
Gebondenheid op basis van bindmiddel	Niet-hechtgebonden
Hoeveelheid (oppervlakte - dikte - aantal)	• 65,00 m ² - 1,00 cm - 1 stuk
Totaal volume	0,65 m ³
Identificatiemethode	Vaststelling met monstername
Destructieve handeling voor identificatie	Nee
