Asbestinventarisatetest

Sneeuwbesstraat 15, 2180 Antwerpen

Attestnummer : **20240906-000352.000**

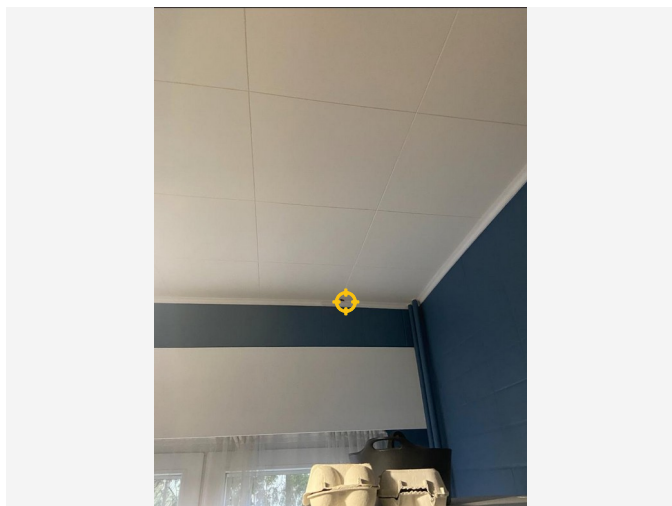
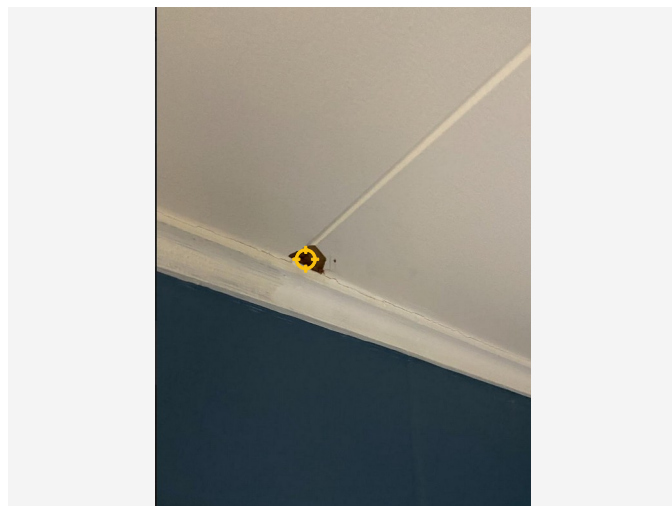
Fiche 2: Plafondtegels keuken

Geen asbest

#	Type	Referentie	Resultaat
2.1	Puntmonster	QR 000000300469	Geen asbest

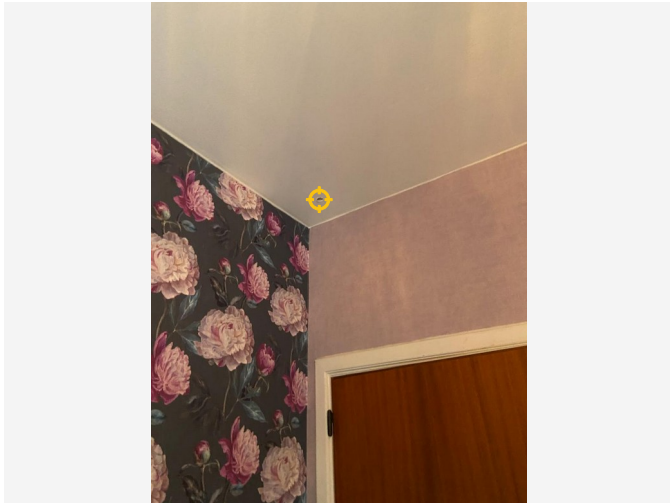
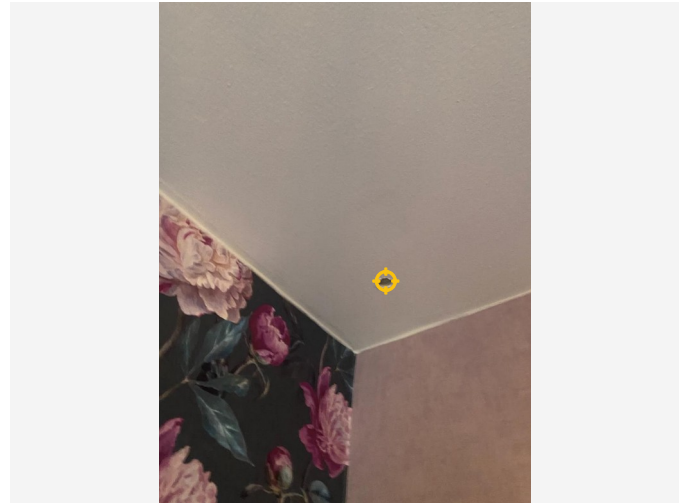
Fiche 3: Beploistering van het plafond

Geen asbest

#	Type	Referentie	Resultaat
3.1	Mengmonster	QR 000000300452	Geen asbest

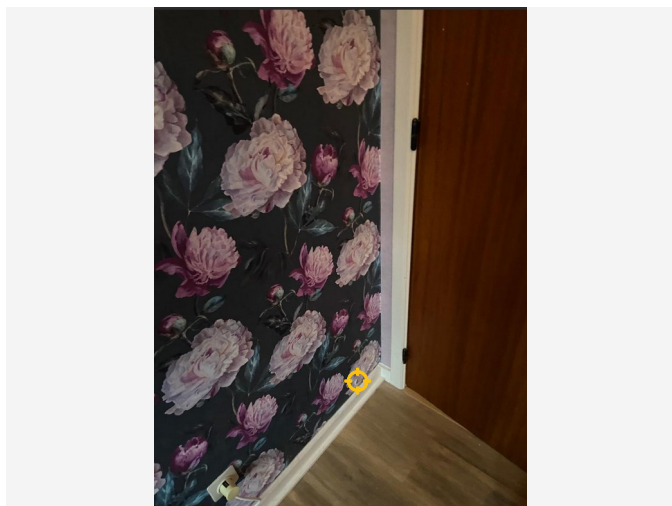
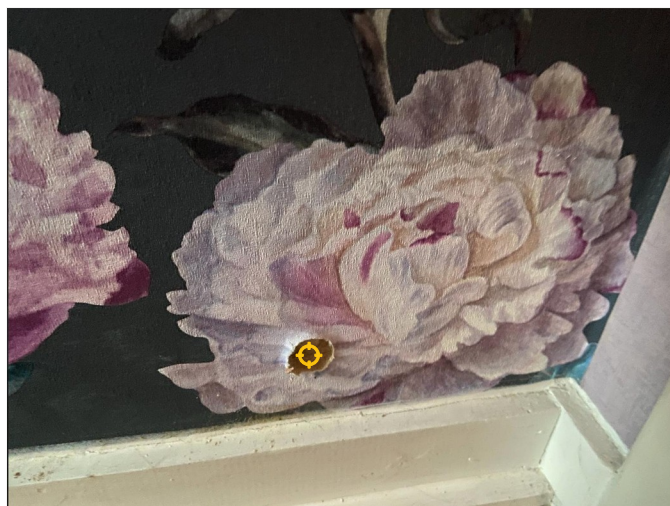
Fiche 4: Beploistering op de muren

Geen asbest

#	Type	Referentie	Resultaat
4.1	Mengmonster	QR 000000300476	Geen asbest

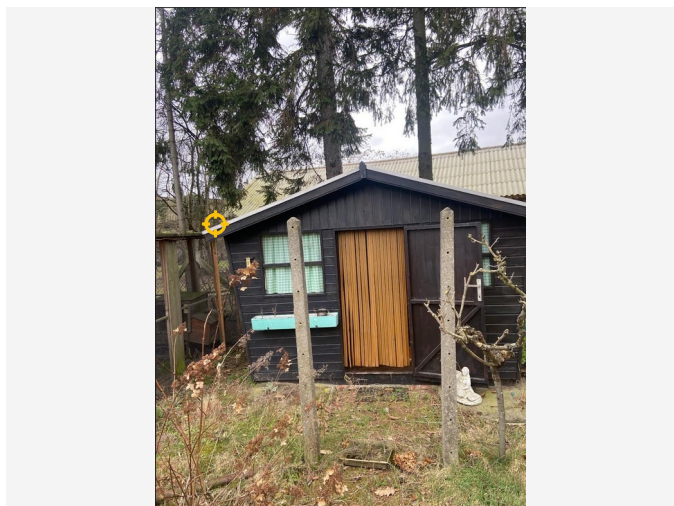
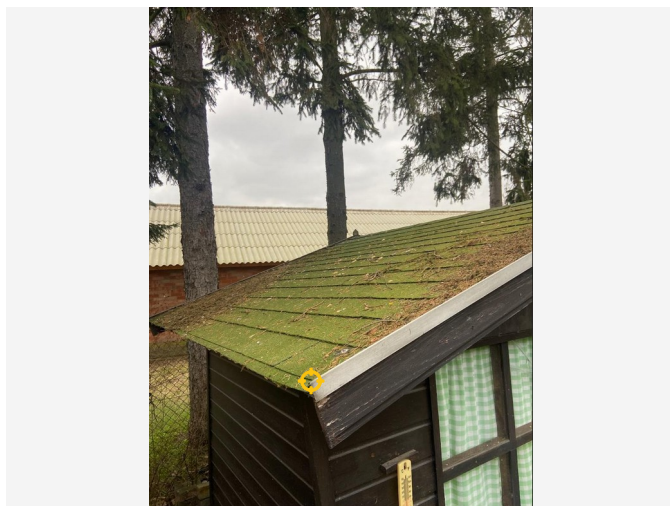
Fiche 5: Shingles tuinhuis

Geen asbest

#	Type	Referentie	Resultaat
5.1	Puntmonster	QR 000000300445	Geen asbest

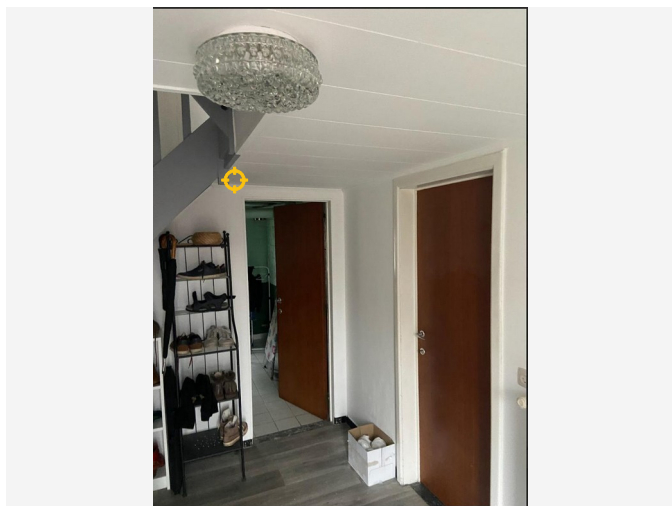
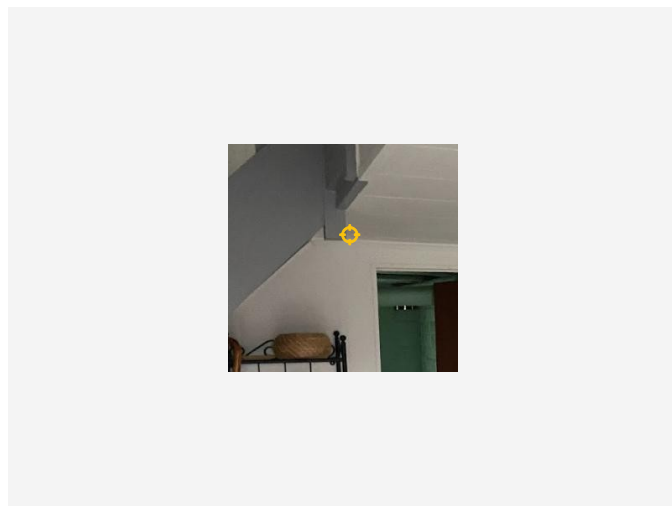
Fiche 6: Plafondtegels overige

Geen asbest

#	Type	Referentie	Resultaat
6.1	Puntmonster	QR 000000300490	Geen asbest
