Asbestinventarisatetest

Breendonkstraat 150, 2830 Willebroek

Attestnummer : **20240425-000181.000**

Uitgegeven op : **25.04.2024**

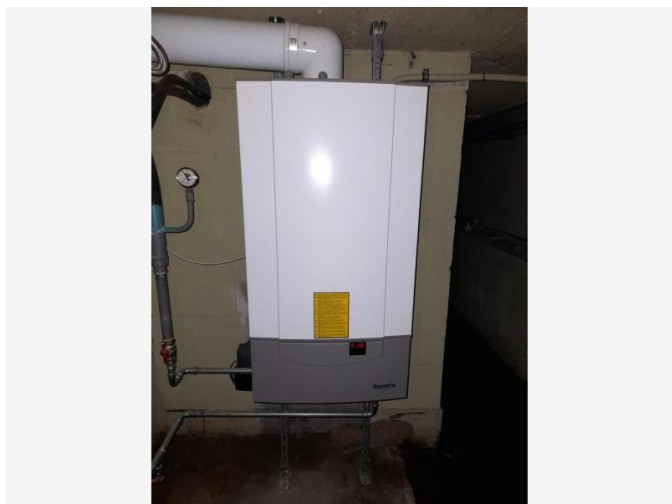
In de kelder bevindt zich een cv-ketel Remeha Quinta 30s (gas). Het identificatieplaatje vermeldt s/n 1103301625910. Het fabricagejaar is 2011.

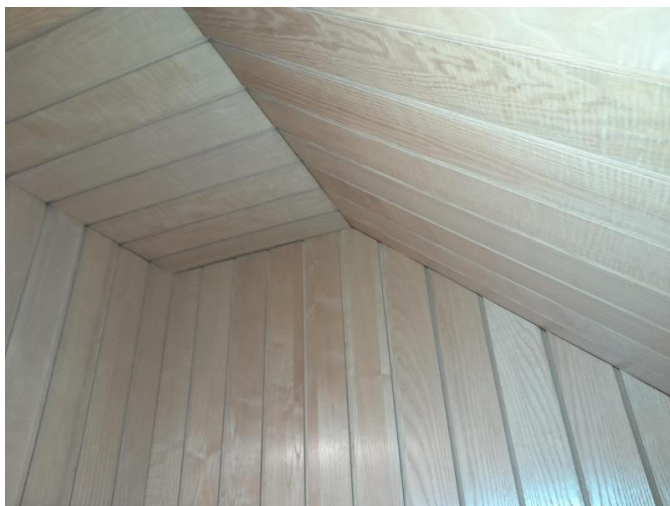
De overige binnenwanden zijn uitgevoerd in gyproc, hout, MDF. Mogelijk bevindt zich pleisterwerk onder deze wandbedekking.

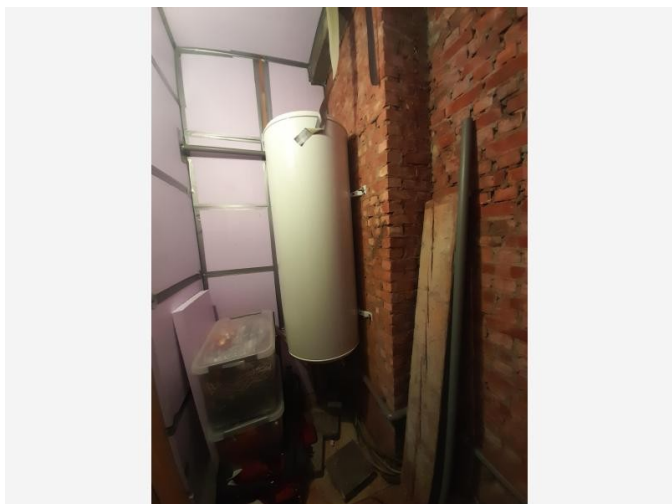
In de zolderkamer op V2 bevindt zich een elektrische boiler Atlantic VMRSELKIT2 - 200L. Het identificatieplaatje vermeldt s/n 5 2048A1031. Het fabricagejaar is 2020.

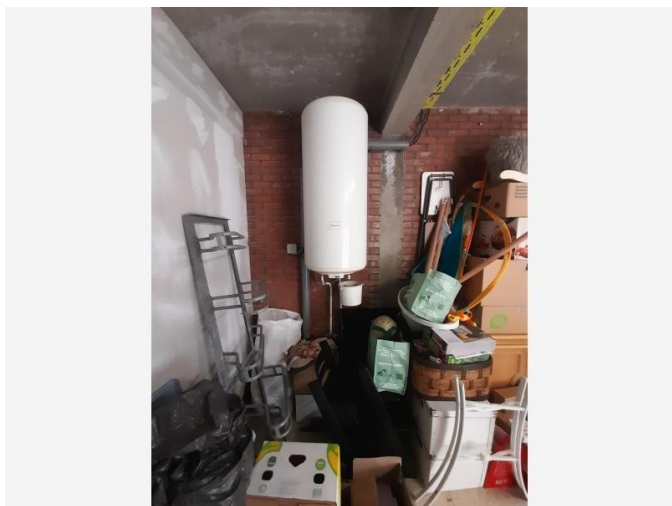
In de garage bevindt zich een elektrische boiler Thermor 150L. Het identificatieplaatje vermeldt s/n 02 4804639. Het fabricagejaar is 2002.

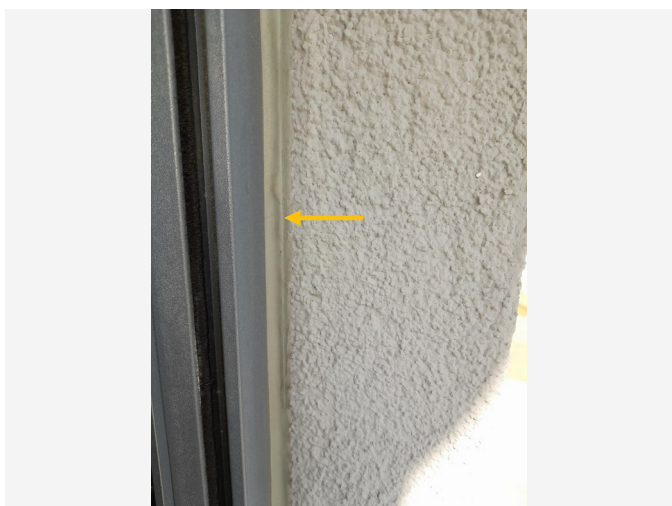
Tussen de gevel en raamprofielen bevindt zich een silicone kit.

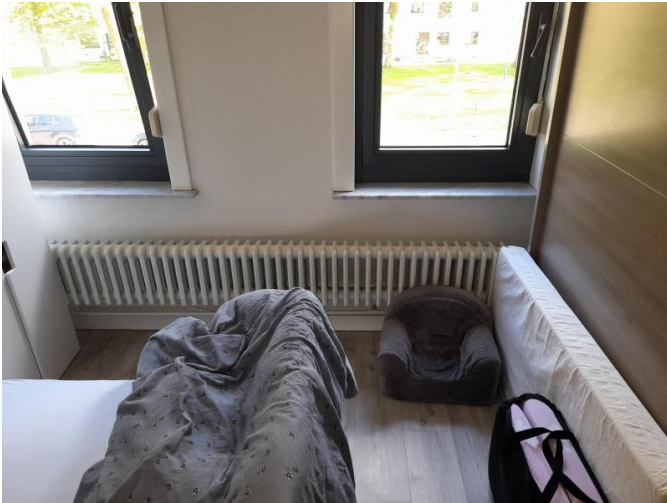
Doorheen de woning bevinden zich diverse kolomradiatoren in gietijzer. Het is mogelijk dat deze radiatoren asbesthoudende componenten bevatten (pakkingen/dichtingen), maar dit kan niet worden geïnspecteerd zonder uitbreiding naar destructief onderzoek (demontage). Advies is om deze toepassingen in zijn geheel te verwijderen.

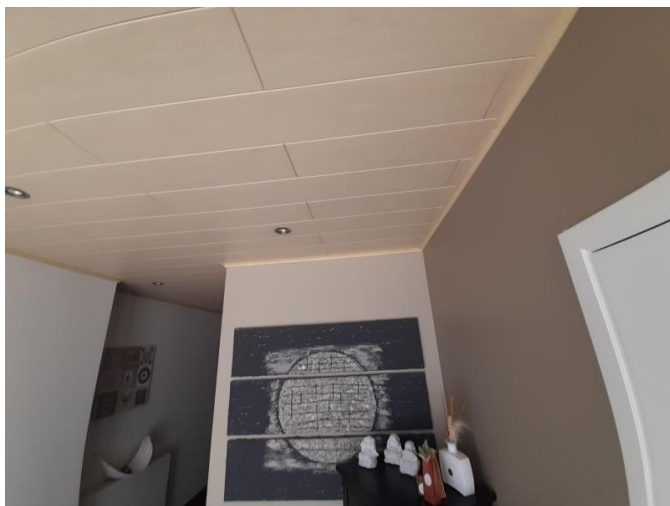
De overige plafonds zijn uitgevoerd in gyproc, hout, laminaat. Mogelijk bevindt zich pleisterwerk onder deze plafondbedekking.

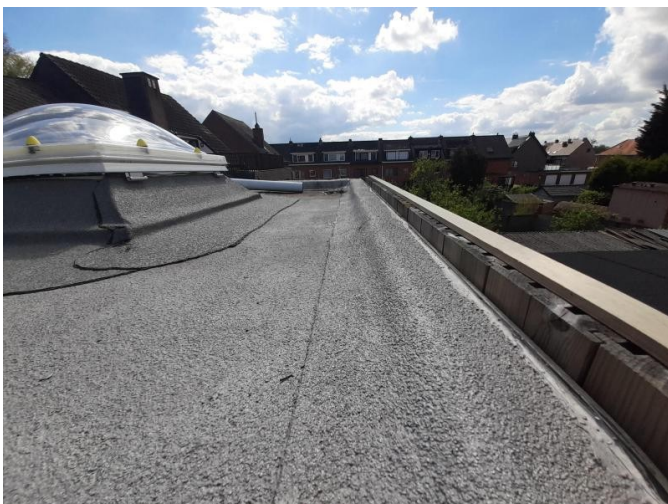
De platte daken werden vernieuwd in 2019 (zie factuur).

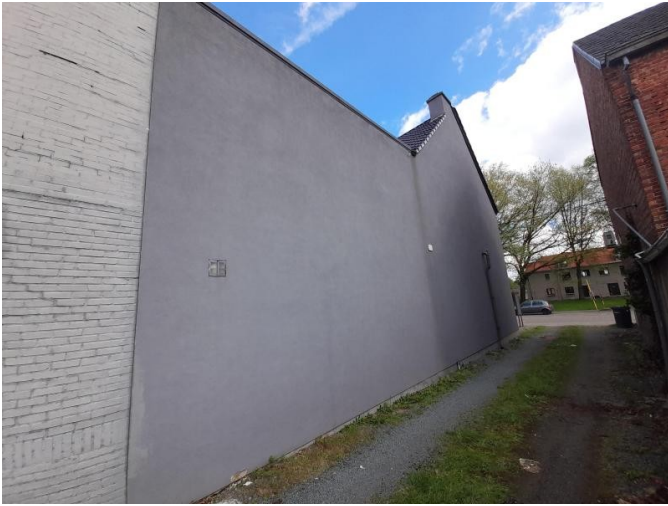
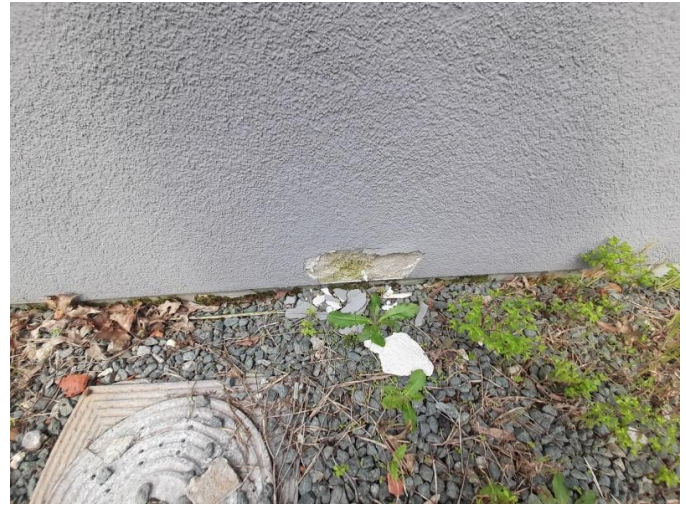
Fiche 9: Crepi

Geen asbest

#	Type	Referentie	Resultaat
9.1	Puntmonster	A1-3.1	Geen asbest

Bindmiddel van materiaal	Gips - kalk
Gebondenheid op basis van bindmiddel	Niet-hechtgebonden
Hoeveelheid (oppervlakte - dikte - aantal)	• 80,00 m ² - 1,00 cm - 1 stuk
Totaal volume	0,80 m ³
Identificatiemethode	Vaststelling met monstername
Destructieve handeling voor identificatie	Nee
Opmerking	Crepi gesitueerd aan de buitengevels. Er werd een monster genomen aan een beschadiging (zijgevel).

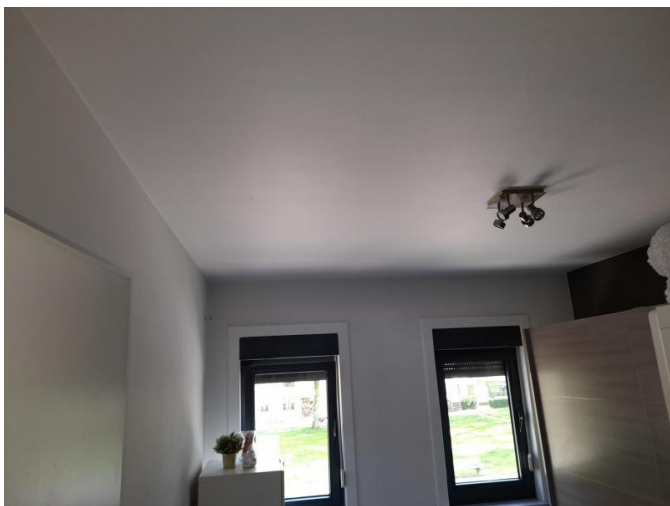
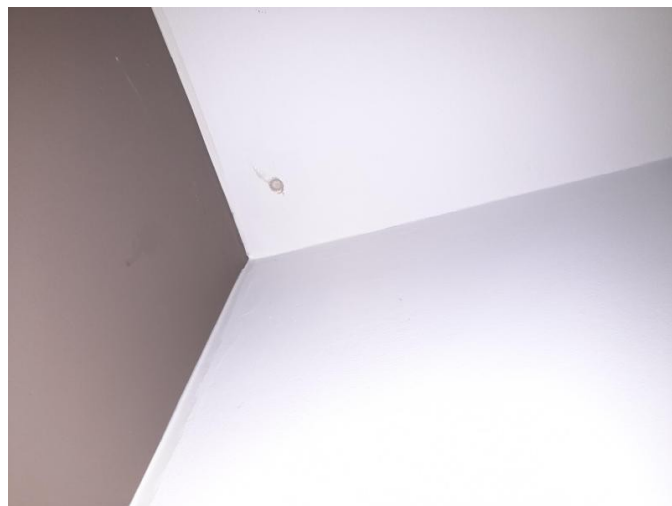
Geen asbest

#	Type	Referentie	Resultaat
10.1	Mengmonster	A1-1.2	Geen asbest

Bindmiddel van materiaal	Gips - kalk
Gebondenheid op basis van bindmiddel	Niet-hechtgebonden
Hoeveelheid (oppervlakte - dikte - aantal)	<ul style="list-style-type: none"> • 4,00 m² - 1,00 cm - 1 stuk • 40,00 m² - 1,00 cm - 1 stuk
Totaal volume	0,44 m ³
Identificatiemethode	Vaststelling met monstername
Destructieve handeling voor identificatie	Nee
Opmerking	<p>Plafondafwerking bestaande uit gips-kalk-mortel (pleisterwerk) onderworpen aan een verplichte monstername, aanwezig in verschillende ruimtes. Het inspectieprotocol schrijft voor om een representatief aantal monsters te nemen van de plafonds van volgende ruimtes: individuele ruimte, natte ruimte, stookplaats en trappenhal (indien aanwezig en van toepassing). De stookruimte (kelder) heeft geen pleisterwerk. De woning werd volledig gerenoveerd. De overige plafonds zijn uitgevoerd in gyproc, hout, laminaat. Er werd een monster genomen in de kelderhal (onder de trap), in de keuken/woonkamer en in het bureau. Oppervlakte bij benadering.</p>

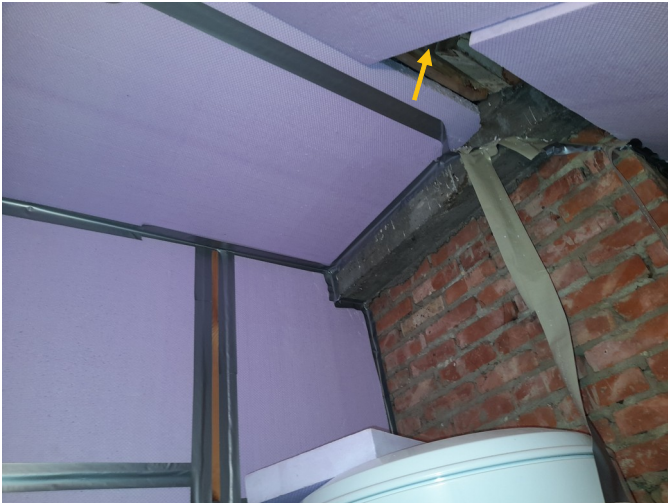
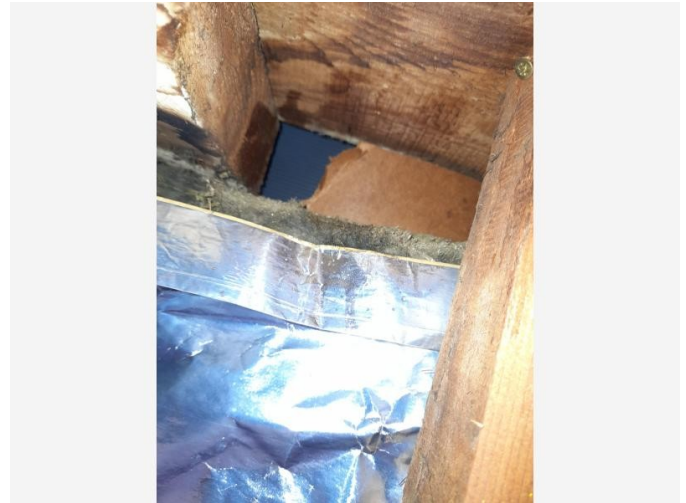
Fiche 11: Onderdakplaten

Geen asbest

#	Type	Referentie	Resultaat
11.1	Puntmonster	A1-4.1	Geen asbest

Bindmiddel van materiaal	Karton - papier - viltachtig
Gebondenheid op basis van bindmiddel	Niet-hechtgebonden
Hoeveelheid (gewicht - aantal)	<ul style="list-style-type: none"> • 50,00 kg - 1 stuk
Totaal gewicht	50,00 kg
Identificatiemethode	Vaststelling met monstername
Destructieve handeling voor identificatie	Nee
Opmerking	Asbestverdachte onderdakplaten met kartonstructuur gesitueerd onder de dakpannen en het dampscherm. Er werd een monster genomen in de zolderkamer onder de isolatie (aan de boiler Atlantic).

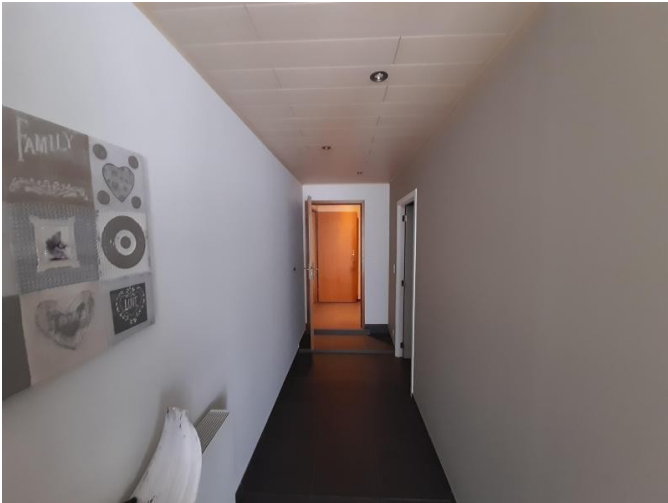
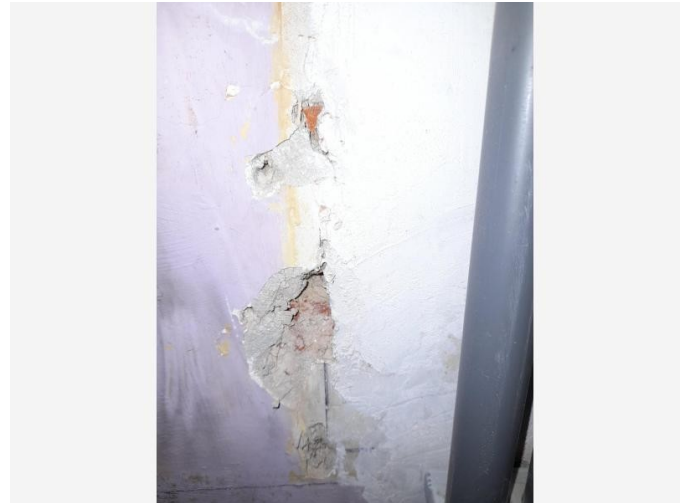
Fiche 12: Pleisterwerk binnenwanden

Geen asbest

#	Type	Referentie	Resultaat
12.1	Mengmonster	A1-1.1	Geen asbest

Bindmiddel van materiaal	Gips - kalk
Gebondenheid op basis van bindmiddel	Niet-hechtgebonden
Hoeveelheid (oppervlakte - dikte - aantal)	<ul style="list-style-type: none"> • 20,00 m² - 1,50 cm - 1 stuk • 60,00 m² - 1,50 cm - 1 stuk • 5,00 m² - 1,50 cm - 1 stuk
Totaal volume	1,275 m ³
Identificatiemethode	Vaststelling met monsternamen
Destructieve handeling voor identificatie	Nee
Opmerking	<p>Binnenwandafwerking bestaande uit gips-kalk-mortel (pleisterwerk) onderworpen aan een verplichte monsternamen, aanwezig in verschillende ruimtes. Het inspectieprotocol schrijft voor om een representatief aantal monsters te nemen van de binnenwanden van volgende ruimtes: individuele ruimte, natte ruimte, stookplaats en trappenhal (indien aanwezig en van toepassing). De stookruimte (kelder) heeft geen pleisterwerk. De woning werd volledig gerenoveerd. De badkamers zijn (deels) betegeld. De overige binnenwanden zijn uitgevoerd in gyproc, hout, MDF. Er werd een monster genomen in de traphal (aan keldertrap), in de inkomhal (ingemaakte kast), in een slaapkamer (onder de radiator) en in de keuken (onder de radiator). Oppervlakte bij benadering.</p>
