# Asbestinventarisatetest

Boomsesteenweg 388, 2020 Antwerpen

Attestnummer : 20240505-000196.000

Uitgegeven op : 05.05.2024

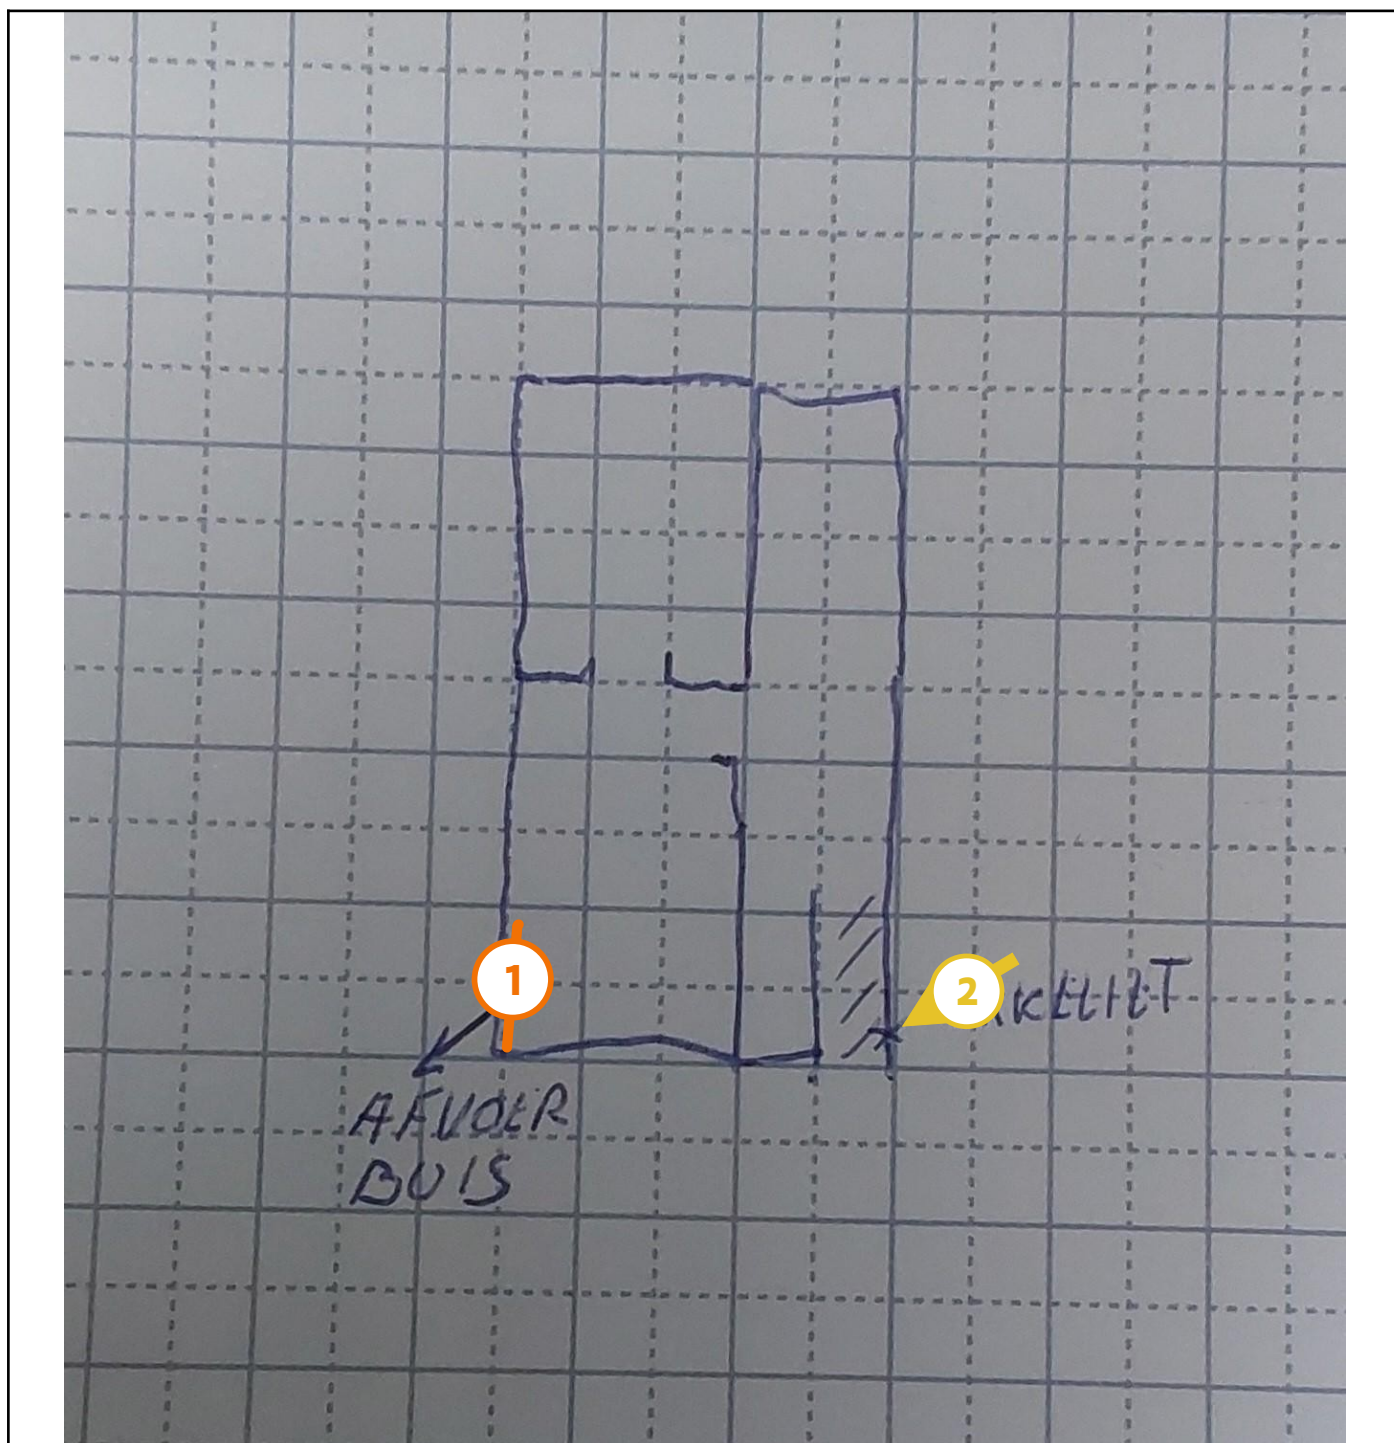
## Plan 1.1: Kelder

Beschrijving	Type	Actie
1. afvoerbuis kelder	Asbestmateriaal	Verwijderen
2. Bakeliet schakelaar	Asbestmateriaal	Zorgvuldig beheren

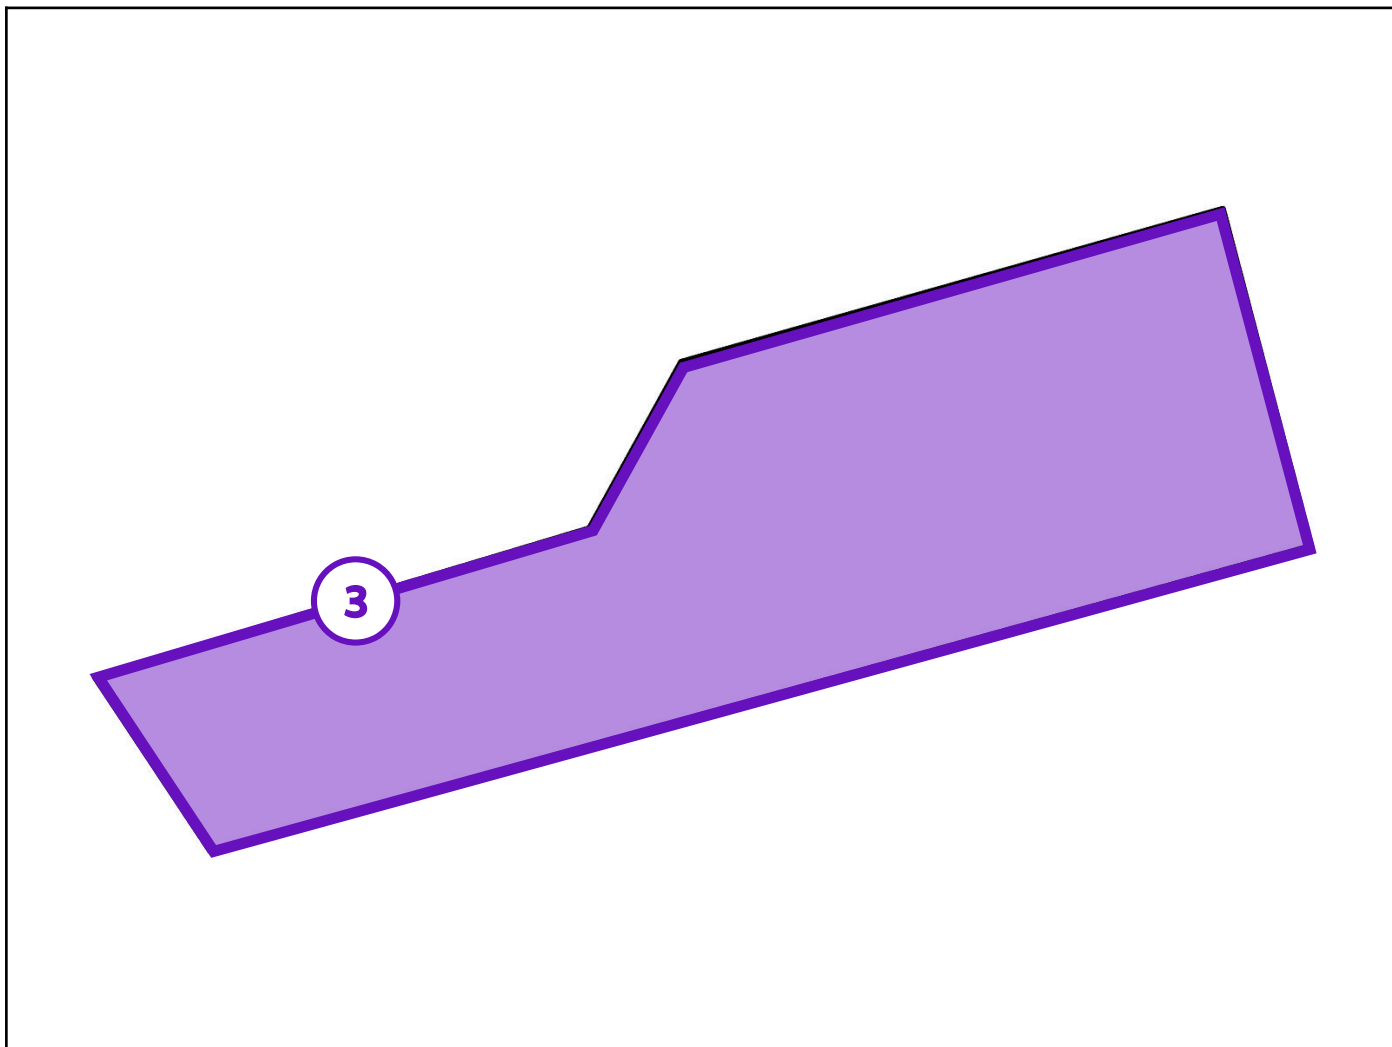
## Plan 1.5: Hoofdgebouw plan

Beschrijving	Type	Actie
3. Plat dak	Beperking	-

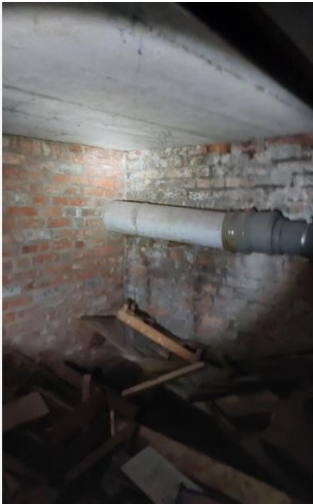
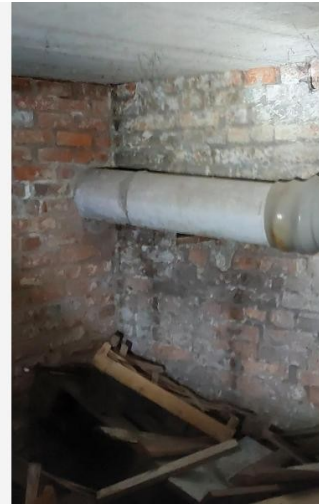
Overzichtsfoto

Detailfoto

Het asbestmateriaal valt onder de mijlpaal van 2040.

Eindbeoordeling materiaalrisico	Verhoogd materiaalrisico en/of verhoogde kans op vezelvrijgave
---------------------------------	--

Gebondenheid	Categorie 1: hechtgebonden in oorsprong
Asbestsoort (vezeltype)	Crocidoliet aanwezig
Asbestconcentratie	Laag (< 50%)
Afschermingsgraad van het gehele materiaal	Geheel of deels (ook) vrij aan de binnenlucht
Toestand van het materiaal	Licht beschadigd, licht verweerd. Intact materiaal type Pical – asbestboard of categorie III 'gebondenheid'

Beschrijving	afvoerbuis kelder
Omgeving	Binnen
Primaire drager	Infrastructuur hemelwater (opvang en afvoer)
Asbestmateriaal	Buis, koker, leiding, pijp, doorvoer
Bindmiddel van asbestmateriaal	Cement
Gebondenheid op basis van bindmiddel	Hecht
Hoeveelheid (lengte - omtrek - dikte - aantal)	<ul style="list-style-type: none"><li>• 1,00 m - 1,00 cm - 1,00 cm - 1 stuk</li></ul>
Totaal volume	< 0,001 m <sup>3</sup>
Eenvoudig bereikbaar	Ja
Bevestigingswijze	<ul style="list-style-type: none"><li>• Geklemd</li></ul>

Verwijderen

- Zorg voor een veilig beheer en verwijder dit asbestmateriaal wanneer het bij werken eenvoudig bereikbaar wordt. Controleer de toestand jaarlijks op wijzigingen.

- Eenvoudige handelingen: mag via doe-het-zelf of door werknemer(s) met opleidingsattest eenvoudige handelingen  
De buisc kan voorzichtig losgemaakt worden, extra bevochtigen om stof te voorkomen + dragen van de nodige beschermingsmiddelen (mondmasker ffp3 handschoenen) bij de gemeente/containerpark afsluitzakken halen om dubbel in te pakken en af te voeren naar het containerpark als hechtgebonden asbestafval.

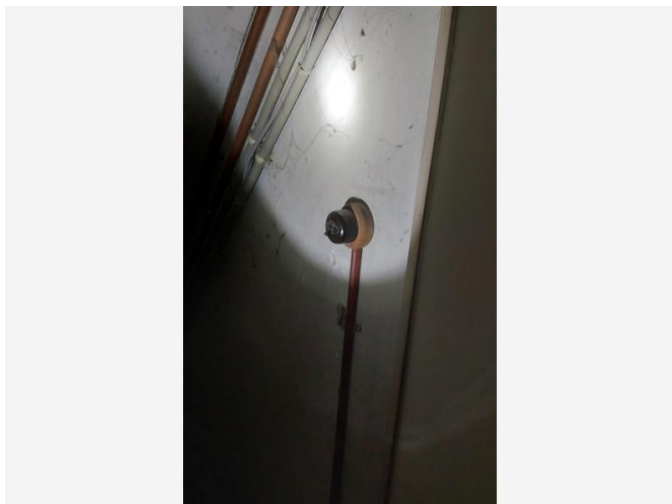
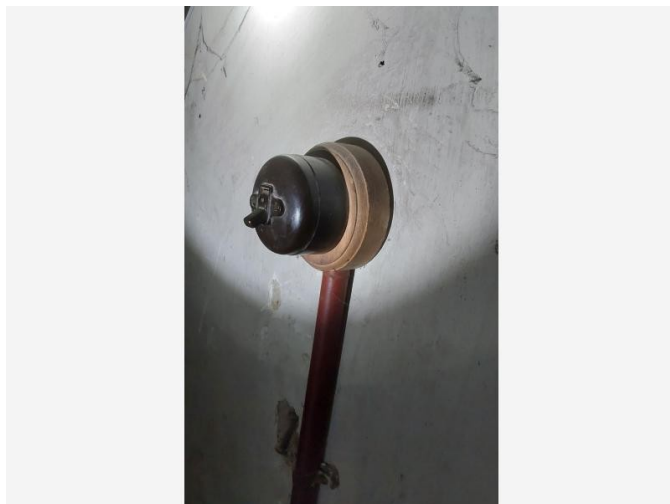
Overzichtsfoto

Detailfoto

Het asbestmateriaal valt onder de mijlpaal van 2040.

Eindbeoordeling materiaalisico	Laag materiaalisico en/of verlaagde kans op vezelvrijgave
--------------------------------	---

Gebondenheid	Categorie 1: hechtgebonden in oorsprong
Asbestsoort (vezeltype)	Crocidoliet aanwezig
Asbestconcentratie	Laag (< 50%)
Afschermingsgraad van het gehele materiaal	Geheel of deels (ook) vrij aan de binnenlucht
Toestand van het materiaal	Onbeschadigd, niet verweerd

Beschrijving	Bakeliet schakelaar
Omgeving	Binnen
Primaire drager	Communicatie en elektrische infrastructuur en uitrusting
Asbestmateriaal	Plaat, paneel, tablet - Type Bakeliet
Bindmiddel van asbestmateriaal	Kunststof of -hars
Gebondenheid op basis van bindmiddel	Hecht
Hoeveelheid (oppervlakte - dikte - aantal)	• 0,10 m <sup>2</sup> - 1,00 cm - 1 stuk
Totaal volume	0,001 m <sup>3</sup>
Eenvoudig bereikbaar	Ja
Bevestigingswijze	• Geschroefd
Identificatiemethode	Vaststelling zonder monsternamen

Zorgvuldig beheren

- Zorg voor een veilig beheer. Vermijd het beschadigen van het asbestmateriaal. Controleer de toestand jaarlijks op wijzigingen.
- Zorg voor een veilig beheer en verwijder dit asbestmateriaal wanneer het bij werken eenvoudig bereikbaar wordt. Controleer de toestand jaarlijks op wijzigingen.

- Eenvoudige handelingen: mag via doe-het-zelf of door werknemer(s) met opleidingsattest eenvoudige handelingen  
Minimale hoeveelheid. Enkel te verwijderen door persoon met kennis van elektrische installaties

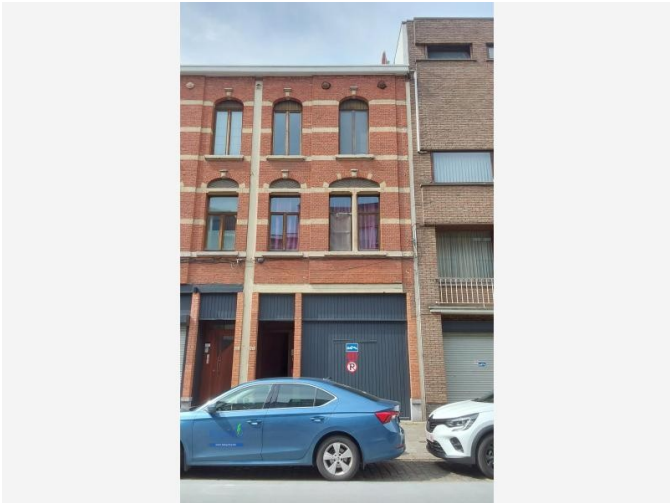
Situeringfoto

**Reden:** Het te onderzoeken materiaal situeert zich hoger dan 3,50 m te rekenen vanaf een veilige ondergrond

**Uitleg van de asbestdeskundige:** Geen toegang tot het plat dak.

(Asbest)materiaal	Dak- en gevelbekleding - Roofing
Karakterisatie	Asbest (verdacht)
Primaire drager	Plat dak

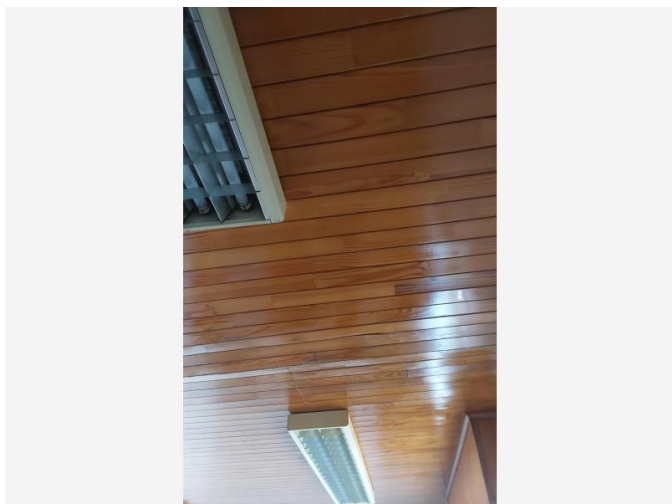
Vrije foto

Plafonds bestaan uit houten platen, geen pleisterwerk aanwezig.

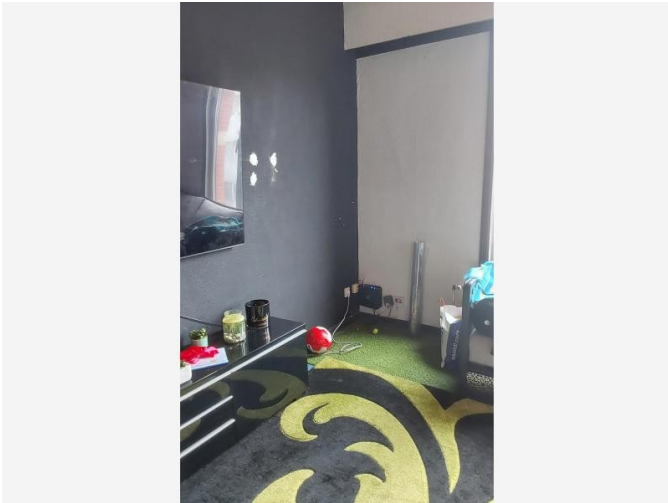
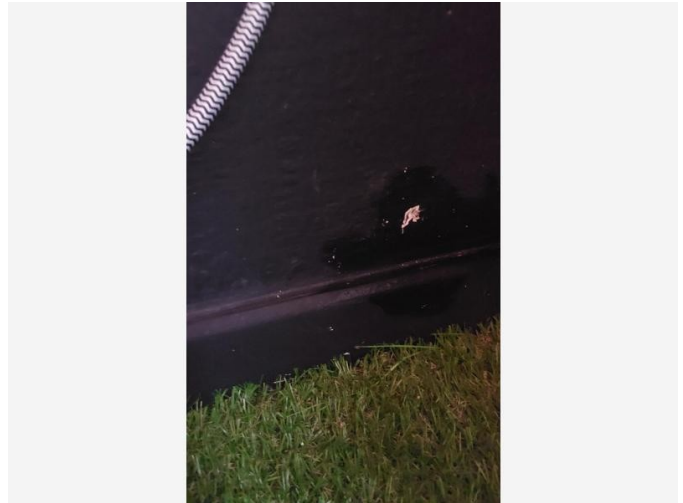
Geen asbest

#	Type	Referentie	Resultaat
5.1	Mengmonster	Mm05	Geen asbest

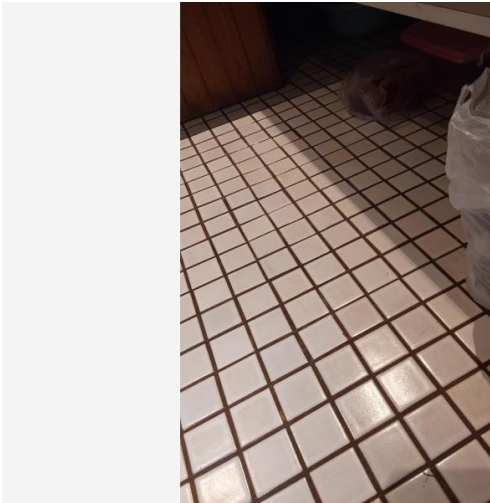
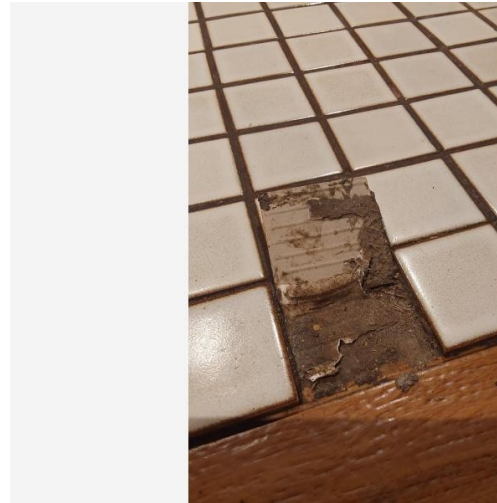
Geen asbest

#	Type	Referentie	Resultaat
6.1	Puntmonster	Mm06	Geen asbest
