Asbestinventarisatetest

Gebroeders Blommestraat 49/001, 2140 Antwerpen

Attestnummer : 20241118-000172.000

Zone 1: Hoofdgebouw

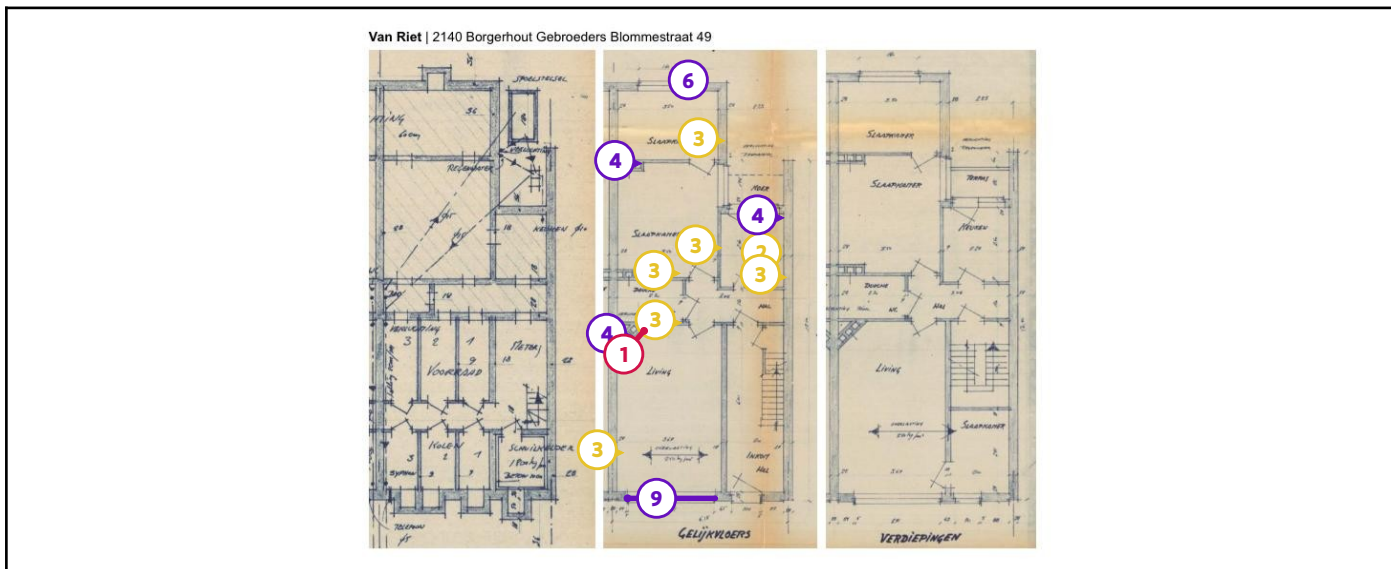
Plan 1.2: Gebroeders Blommestraat 49 - plan per verdiepingen

Beschrijving	Type	Actie
1. kachelkoord uit asbestverdachte vezel	Asbestmateriaal	Dringend verwijderen
2. anti-dreun sticker onder spoelbak	Asbestmateriaal	Zorgvuldig beheren
3. bakeliet stopcontacten, lichtarmaturen en/of schakelaars/ Plon kast	Asbestmateriaal	Zorgvuldig beheren
4. Schachten en. kokers	Advies	-
6. Asbestcemente koker	Advies	-
9. ramen met soepele kit	Advies	-

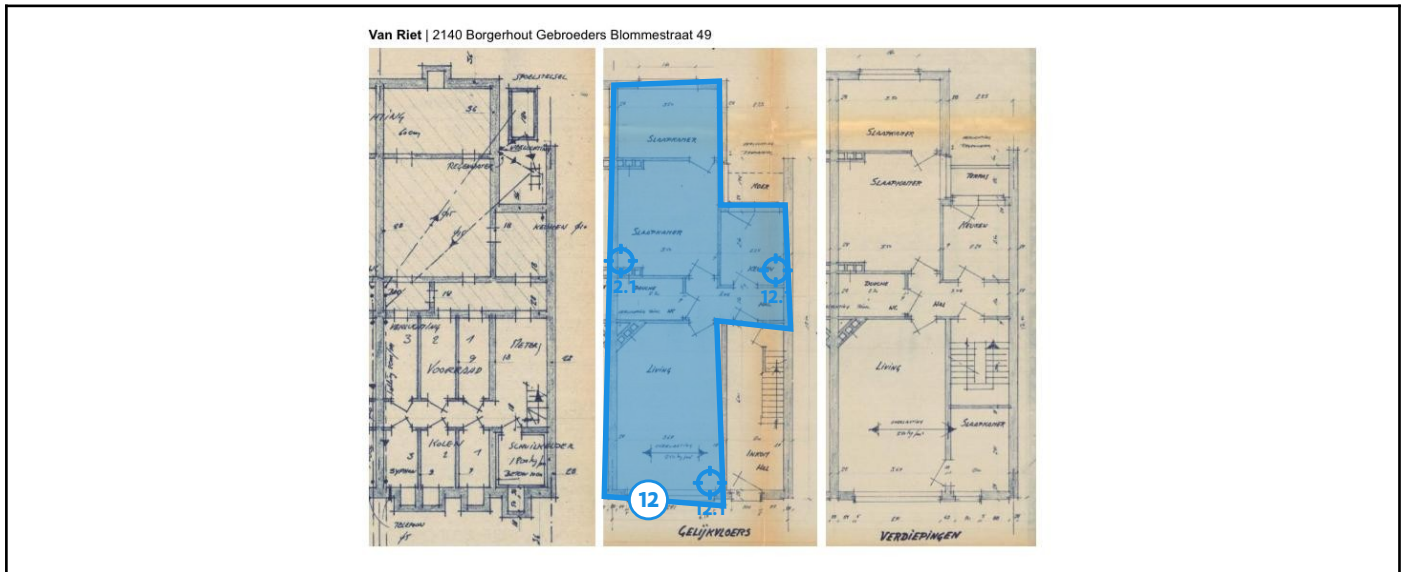
Plan 1.4: Gebroeders Blommestraat 49 - plan per verdiepingen

Beschrijving	Type	Actie
12. bepleistering op de plafonds	Geen asbest	-
12.1 Code: staal plafond 0	Mengmonster	-

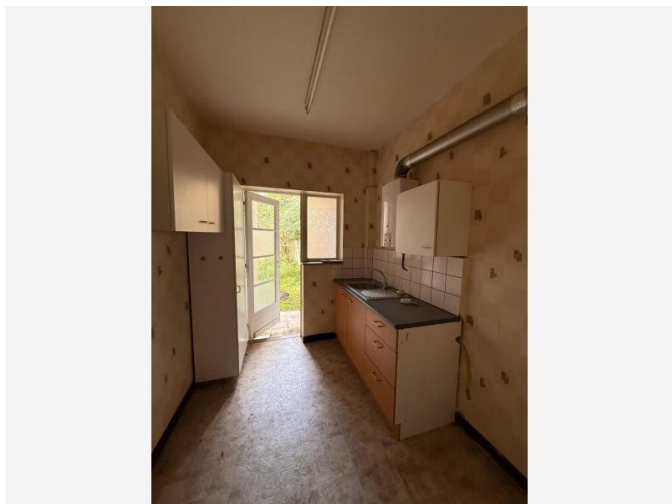
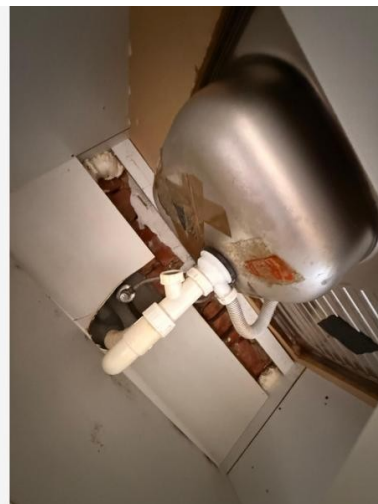
Het asbestmateriaal valt onder de mijlpaal van 2040.

Zorgvuldig beheren

Eindbeoordeling materiaalrisico	Zeer laag materiaalrisico en/of zeer lage kans op vezelvrijgave
Opmerking	onder de spoelbak en dus in de kast Crodidoliet is een aanname bij gebrek aan staalname. Een staalname kan een andere asbestsoort met zich meebrengen en de risico beoordelig beïnvloeden

Beschrijving	anti-dreun sticker onder spoelbak
Omgeving	Binnen
Primaire drager	Inrichting (meubilair, ...)
Asbestmateriaal	In-situ afwerkingslagen - Verf, coating
Bindmiddel van asbestmateriaal	Bitumen (roofing, teer, asfalt)
Gebondenheid op basis van bindmiddel	Hecht
Hoeveelheid (oppervlakte - aantal)	<ul style="list-style-type: none"> • 0,20 m² - 2 stuks
Totale oppervlakte	0,40 m ²
Eenvoudig bereikbaar	Ja
Bevestigingswijze	<ul style="list-style-type: none"> • Verlijmd, ingegoten, versmeerd
Identificatiemethode	<p>Vaststelling zonder monsternamen</p> <p>Motivatie: Groot risico op structurele gevolgschade (lekschade, werking installatie,...)</p>
Destructieve handeling voor identificatie	Nee
Opmerking	<p>de oppervlakte is een bereedeneerde schatting, waaraan geen rechten worden verleend.</p> <p>Er werd om economische redenen geen staal genomen. opdrachtgever begrijpt dat daarom moet worden aangenomen dat deze toepassing asbest bevat, tot tegendeel wordt bewezen.</p>

- Zorg voor een veilig beheer. Vermijd het beschadigen van het asbestmateriaal. Controleer de toestand jaarlijks op wijzigingen.
- Voer bijkomende staalname(s) uit.

- Eenvoudige handelingen: mag via doe-het-zelf of door werknemer(s) met opleidingsattest eenvoudige handelingen spoelbak in zijn geheel afvoeren .

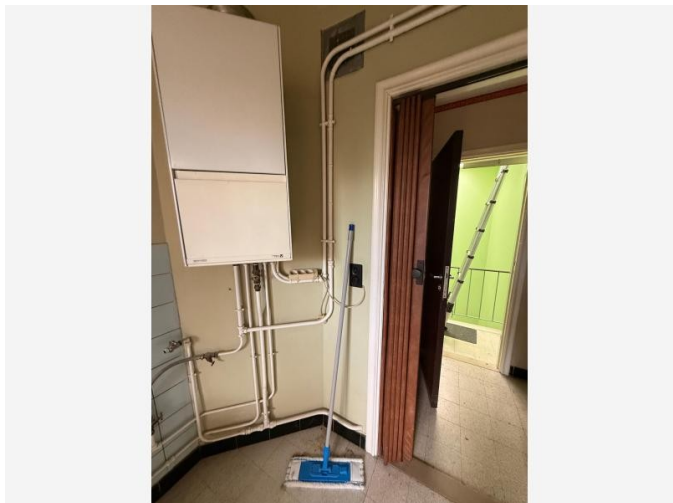
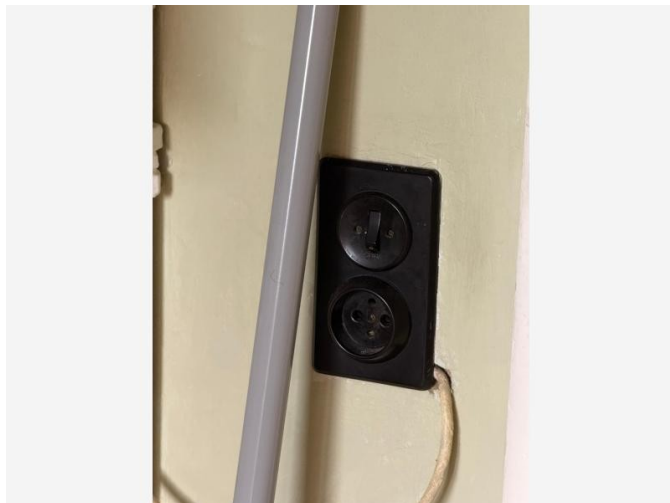
Fiche 3: bakeliet stopcontacten, lichtarmaturen en/of schakelaars/ Plon kast

Het asbestmateriaal valt onder de mijlpaal van 2040.

Zorgvuldig beheren

Eindbeoordeling materiaalrisico	Laag materiaalrisico en/of verlaagde kans op vezelvrijgave
Opmerking	er is voor crocidoliet gekozen omdat er geen staal werd genomen. maar veelal is het toch chrysotiel dat wordt aangetroffen in bakeliet voor zover er al asbest aanwezig is in dit bakeliet

Gebondenheid	Categorie 1: hechtgebonden in oorsprong
Asbestsoort (vezeltype)	Crocidoliet aanwezig
Asbestconcentratie	Laag (< 50%)
Afschermingsgraad van het gehele materiaal	Geheel of deels (ook) vrij aan de binnenlucht
Toestand van het materiaal	Onbeschadigd, niet verweerd

Beschrijving	bakeliet stopcontacten, lichtarmaturen en/of schakelaars/ Plon kast
Omgeving	Binnen
Primaire drager	Communicatie en elektrische infrastructuur en uitrusting
Asbestmateriaal	Plaat, paneel, tablet - Type Bakeliet
Bindmiddel van asbestmateriaal	Kunststof of -hars
Gebondenheid op basis van bindmiddel	Hecht
Hoeveelheid (oppervlakte - dikte - aantal)	<ul style="list-style-type: none">• 1,00 m² - 1,00 cm - 8 stuks
Totaal volume	0,08 m ³
Eenvoudig bereikbaar	Ja
Bevestigingswijze	<ul style="list-style-type: none">• Geschroefd
Identificatiemethode	Vaststelling zonder monstername
Destructieve handeling voor identificatie	Nee
Opmerking	deze oppervlakte is niet gemeten maar eerder symblisch voor alle aanwezige armaturen

- Zorg voor een veilig beheer. Vermijd het beschadigen van het asbestmateriaal. Controleer de toestand jaarlijks op wijzigingen.
- Voer bijkomende staalname(s) uit.

- Eenvoudige handelingen: mag via doe-het-zelf of door werknemer(s) met opleidingsattest eenvoudige handelingen
Bij het verwijderen van oude bakeliet, is het belangrijk om strikt veiligheidsmaatregelen te volgen. Bakeliet zelf kan asbest bevatten. Hier zijn enkele stappen en voorzorgsmaatregelen die je moet nemen, in overeenstemming met de Codex over het welzijn op het werk

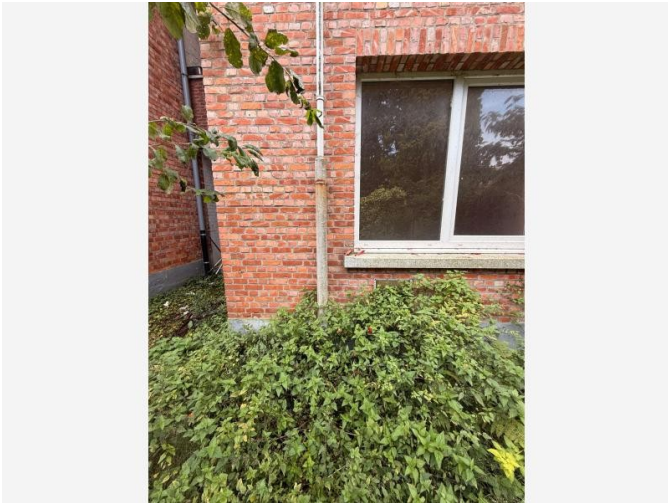
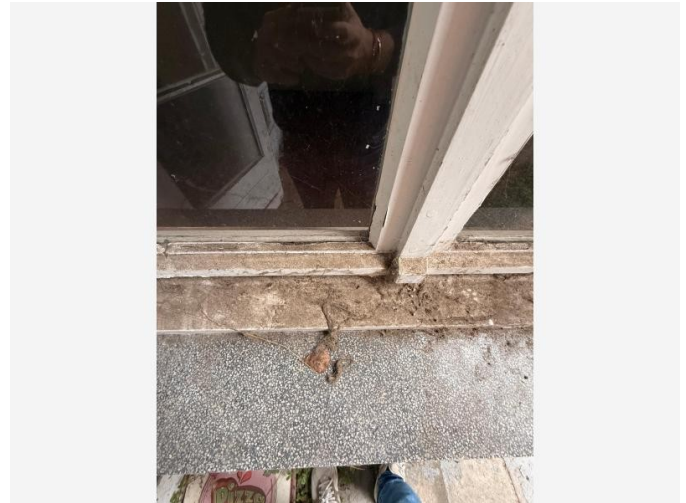
Geen asbest

#	Type	Referentie	Resultaat
10.1	Puntmonster	staal ramen	Geen asbest

Beschrijving	kit/mastiek in en aan de ramen
Omgeving	Buiten
Primaire drager	Wandopening verticaal (raam, deur, ...)
Bindmiddel van materiaal	Kitten, mastiek, pasta
Gebondenheid op basis van bindmiddel	Hecht
Hoeveelheid (gewicht - aantal)	<ul style="list-style-type: none">• 1,00 kg - 3 stuks
Totaal gewicht	3,00 kg
Identificatiemethode	Vaststelling met monstername
Destructieve handeling voor identificatie	Nee
Opmerking	Dit gewicht is een bereedeneerde schatting, er worden geen rechten verleend aan dit gewicht. het gaat om de kit tussen raam en gevel en tussen raam en glas

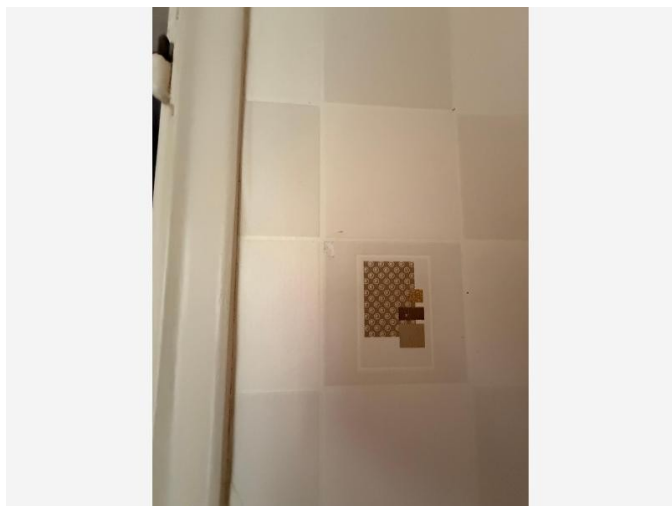
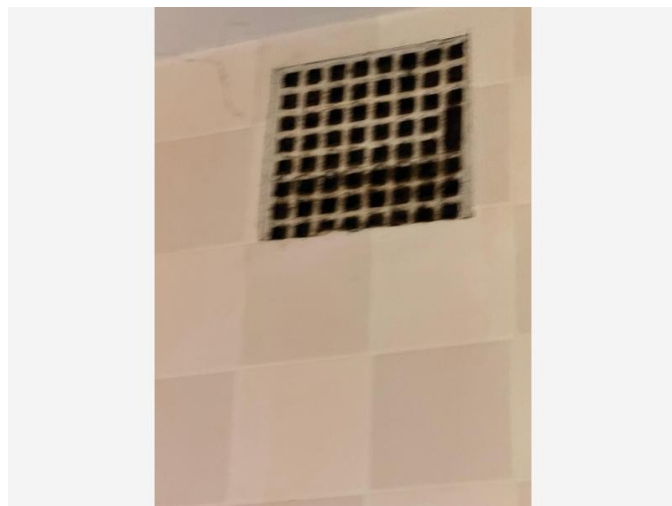
Geen asbest

#	Type	Referentie	Resultaat
11.1	Mengmonster	staal wand O	Geen asbest

Beschrijving	bepleistering op de muren
Omgeving	Binnen
Primaire drager	Binnenwand
Bindmiddel van materiaal	Gips - kalk
Gebondenheid op basis van bindmiddel	Niet-hechtgebonden
Hoeveelheid (oppervlakte - dikte - aantal)	• 190,00 m ² - 1,00 cm - 1 stuk
Totaal volume	1,90 m ³
Identificatiemethode	Vaststelling met monsternamen
Destructieve handeling voor identificatie	Nee
Opmerking	<p>Deze oppervlakte is een berekende schatting, Er worden geen rechten verleend aan deze oppervlakten. De dikte is een schatting die voorkomt uit de monsterplaatsen en is daarom niet altijd representatief.</p> <p>staalname in</p> <p>Natteruimte : keuken</p> <p>droge ruimte : berging / leefruimte</p> <p>trappenhal : Niet van toepassing</p> <p>stookplaats : staal genomen</p>

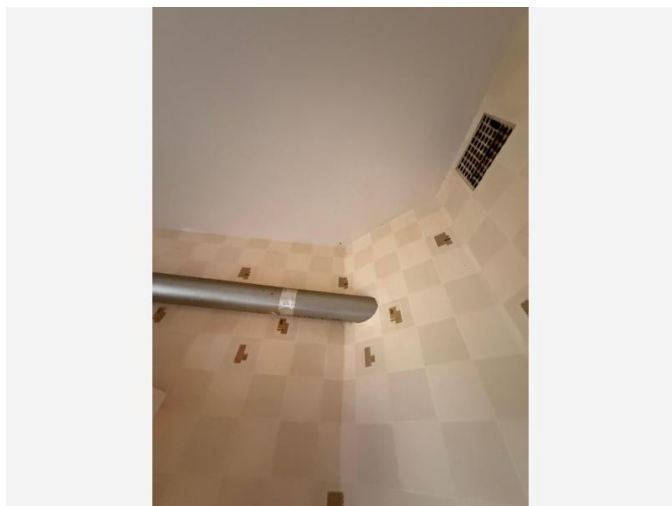
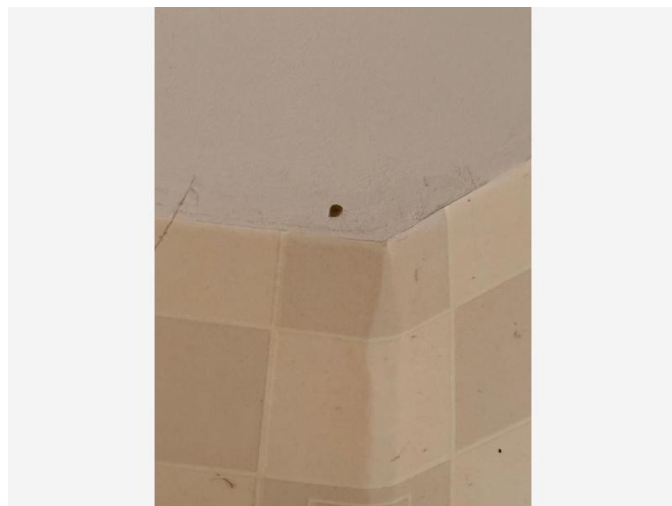
Geen asbest

#	Type	Referentie	Resultaat
12.1	Mengmonster	staal plafond 0	Geen asbest

Beschrijving	bepleistering op de plafonds
Omgeving	Binnen
Primaire drager	Plafond
Bindmiddel van materiaal	Gips - kalk
Gebondenheid op basis van bindmiddel	Niet-hechtgebonden
Hoeveelheid (oppervlakte - dikte - aantal)	• 90,00 m ² - 1,00 cm - 1 stuk
Totaal volume	0,90 m ³
Identificatiemethode	Vaststelling met monsternamen
Destructieve handeling voor identificatie	Nee
Opmerking	<p>Deze oppervlakte is een berekende schatting, Er worden geen rechten verleend aan deze oppervlakten. De dikte is een schatting die voorkomt uit de monsterplaatsen en is daarom niet altijd representatief.</p> <p>staalname in</p> <p>Natteruimte ; keuken</p> <p>droge ruimte : berging / leefruimte</p> <p>trappenhal : Niet van toepassing</p> <p>stookplaats : staal genomen</p>
