Asbestinventarisatetest

Overwinningstraat 17, 2610 Antwerpen

Attestnummer : 20250930-000500.000

Uitgegeven op : 30.09.2025

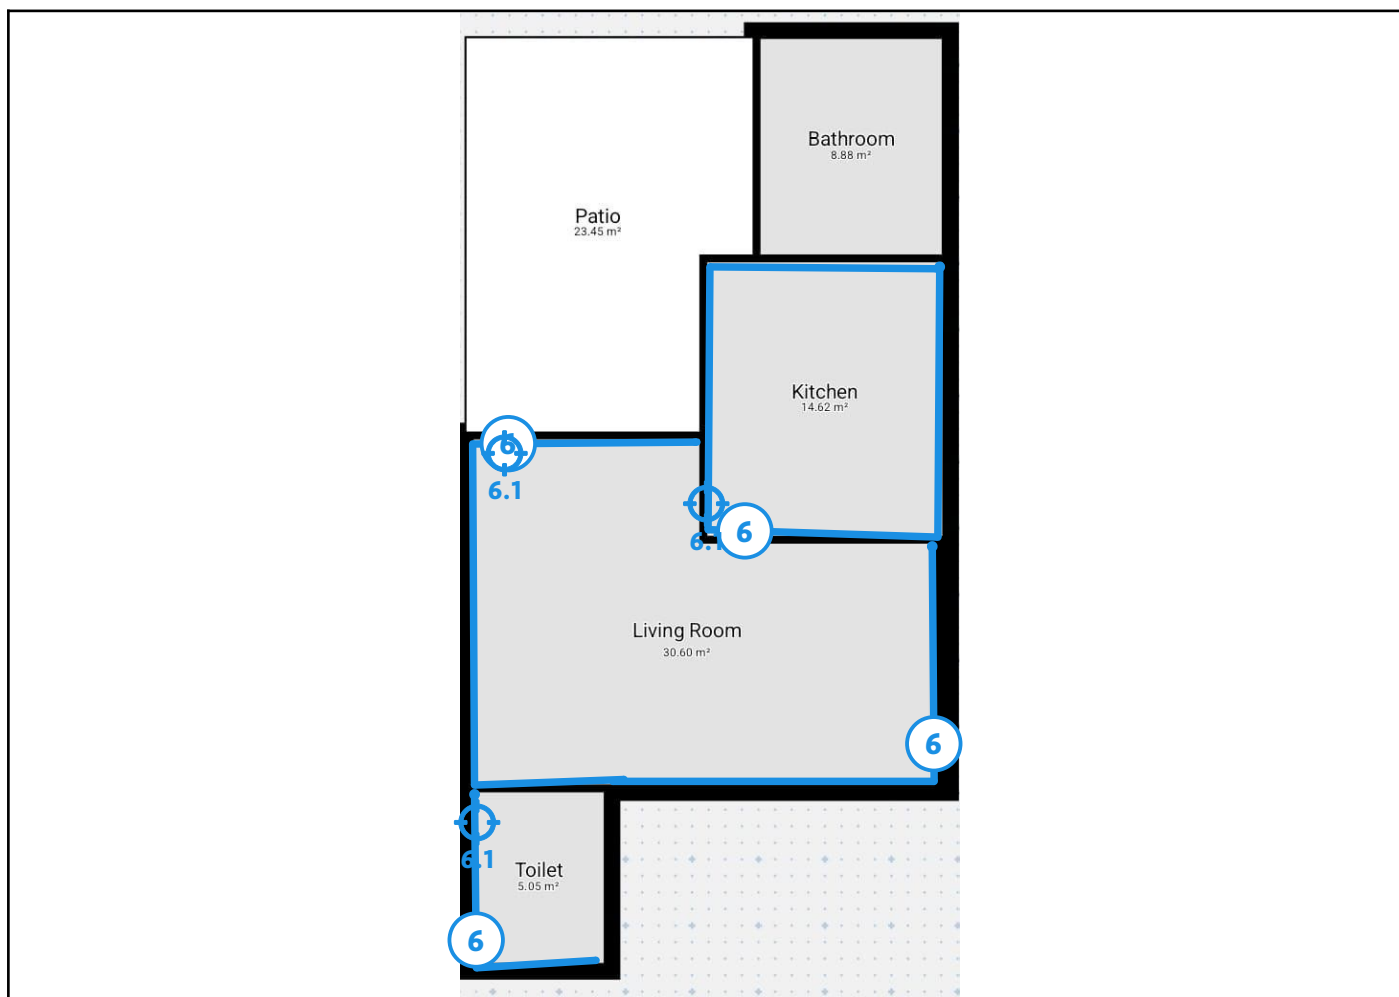
Plan 1.1: Pleisterwerk muren

Beschrijving	Type	Actie
6. Pleisterwerk muren	Geen asbest	-
6.1 Code: MM01: Pleisterwerk	Mengmonster	-

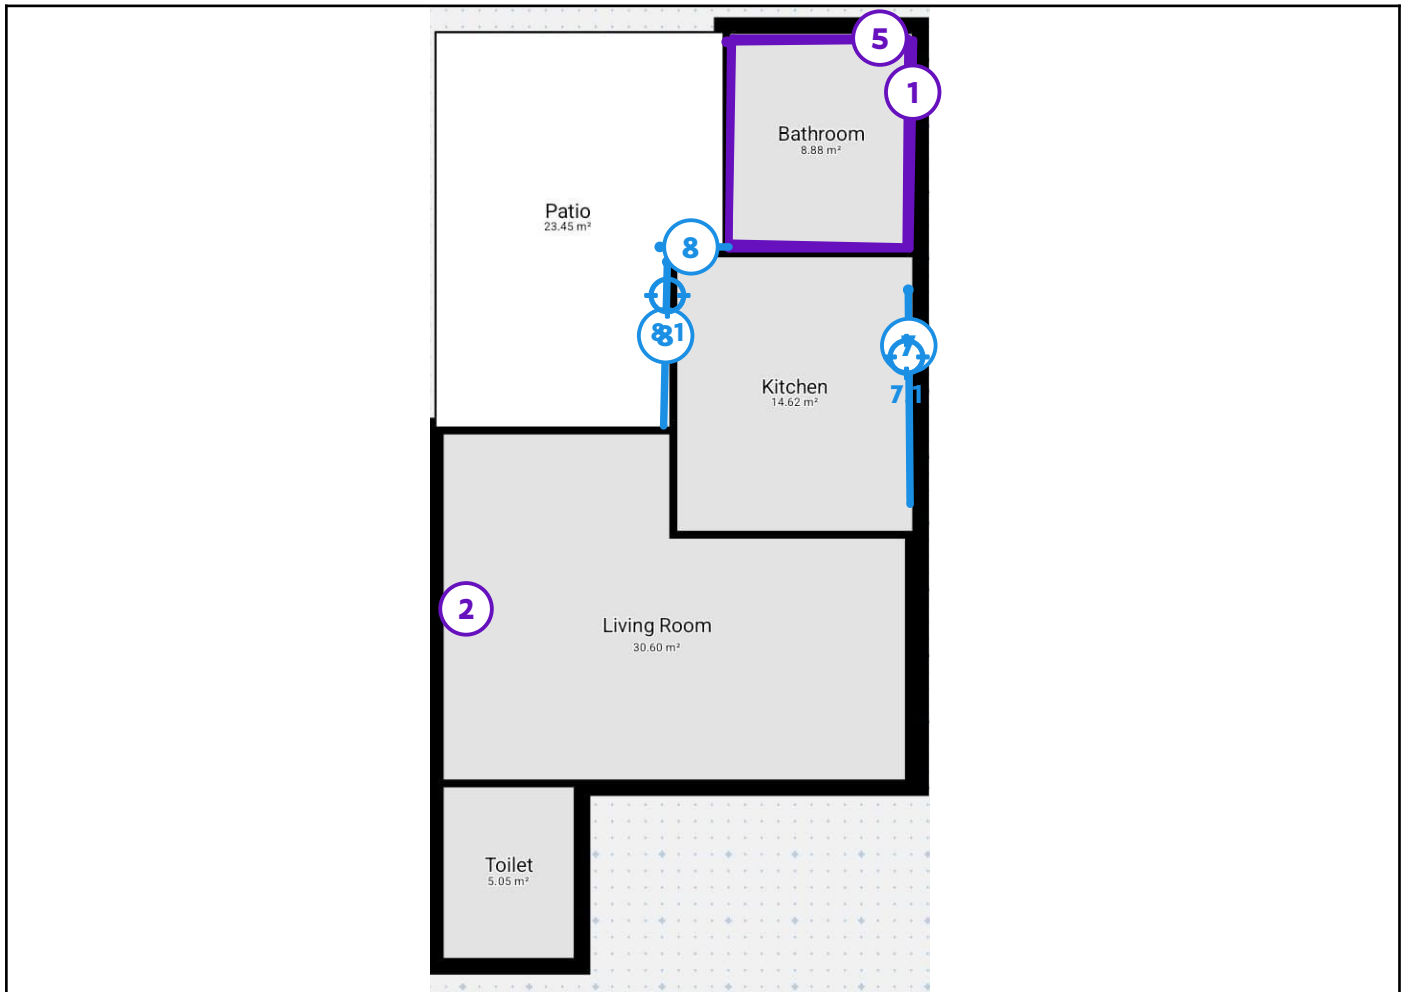
Plan 1.4: Andere materialen

Beschrijving	Type	Actie
1. Voorzet wanden	Advies	-
2. Schouw	Advies	-
5. Muurtegels	Advies	-
7. Coating onderzijde spoelbak	Geen asbest	-
7.1 Code: MM02: Coating	Puntmonster	-
8. Vensterbank cement	Geen asbest	-
8.1 Code: MM03: vensterbank	Puntmonster	-

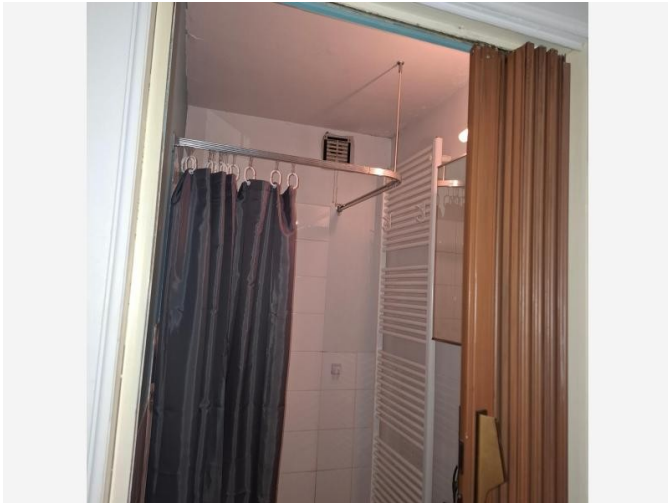
Vrije foto

Er werden voorzetwanden (valse muren) aangebracht. Als deskundige kan ik geen uitspraak doen over eventuele asbestverdachte toepassingen die aanwezig zijn of verborgen zitten achter de voorzetwanden. Bij renovaties, sloop of verbouwingen is het aan te raden een destructieve asbestinventaris op te stellen voor deze ruimtes.

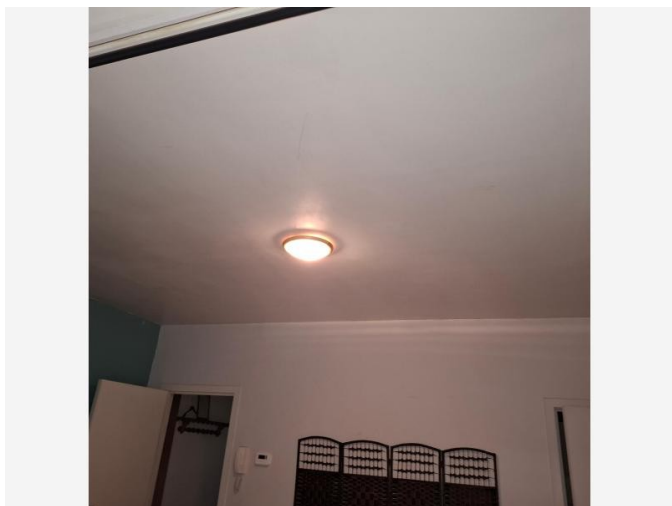
Vrije foto

De plafonds zijn gemaakt van niet-asbestverdachte materialen (bijvoorbeeld laminaat, gyproc, ...), deze toepassingen zijn niet asbestverdacht. We hebben echter niet kunnen vaststellen of er mogelijk asbestverdachte of asbesthoudende materialen achter deze toepassingen aanwezig zijn. Bij renovatie of sloop is het aangeraden om een destructief onderzoek te laten uitvoeren van deze toepassingen.

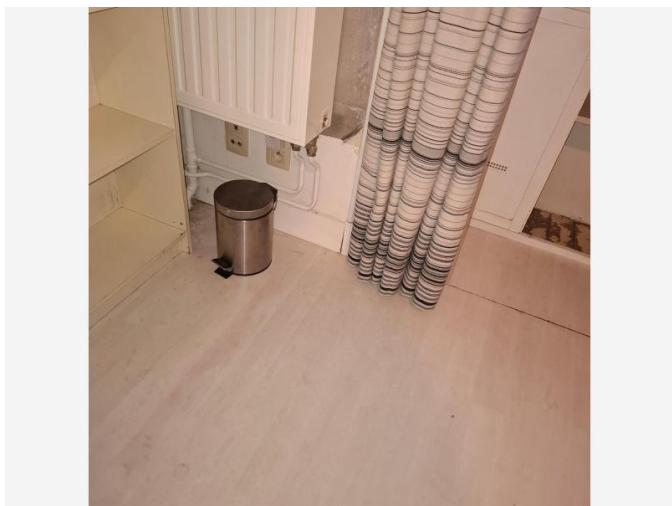
Vrije foto

De vloeren (parket, tegels en hout) in de woning zijn niet asbestverdacht. echter valt het niet uit te maken of er zich hieronder asbesthoudende toepassingen bevinden in het kader van een niet-destructief onderzoek. In de wc bevindt er zich onder de vloerzeil een houten plaat.

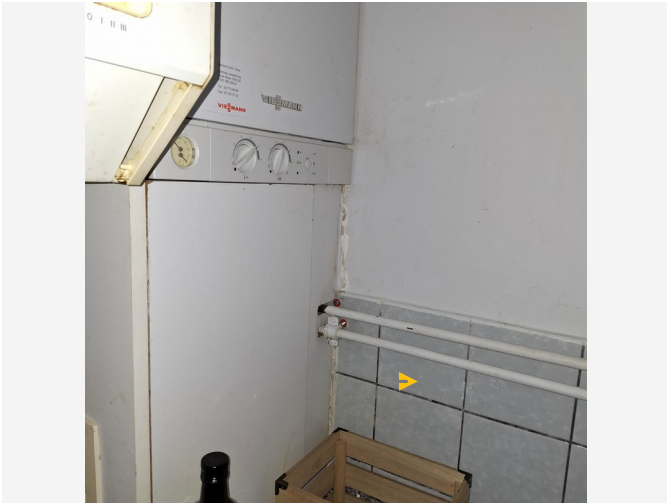
Vrije foto

De muurtegels in de woning zijn niet asbestverdacht. Echter valt het niet uit te maken wat er zich hierachter bevindt. Op één plek in de hoek van de keuken onder de ketel valt te zien dat er zich niet-asbestverdachte cement achter de tegel bevindt.

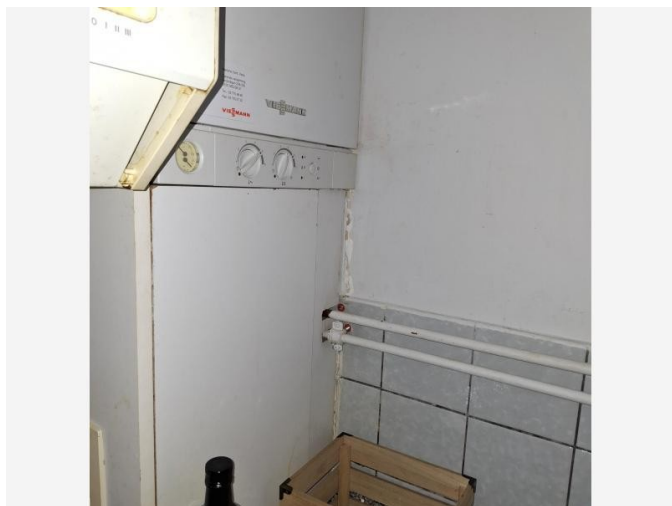
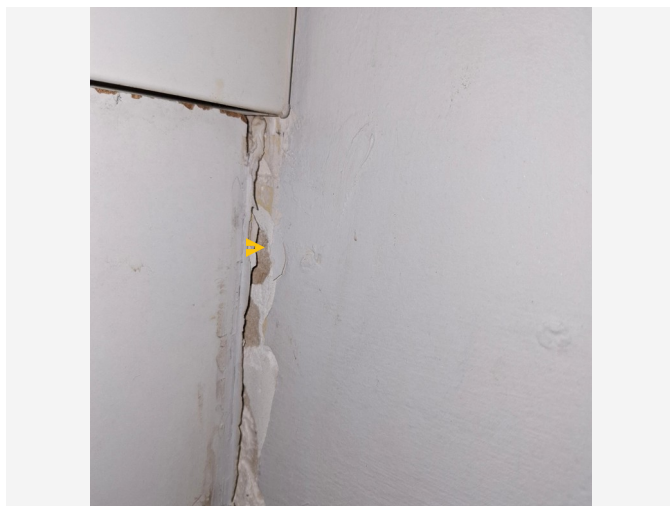
Conclusie

Geen asbest

#	Type	Referentie	Resultaat
6.1	Mengmonster	MM01: Pleisterwerk	Geen asbest

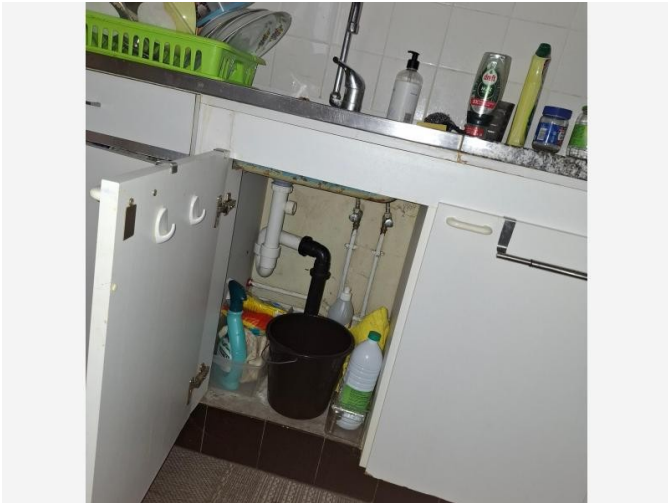
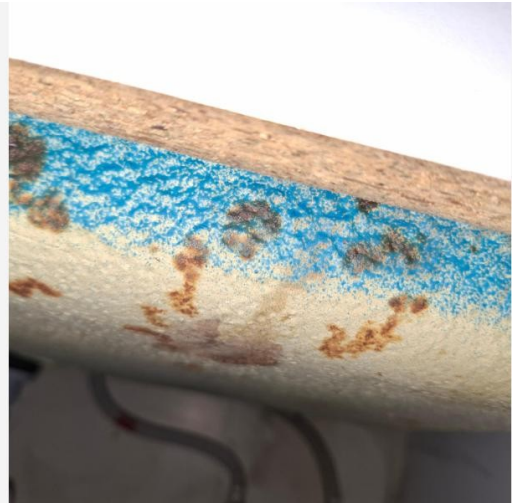
Fiche 7: Coating onderzijde spoelbak

Geen asbest

#	Type	Referentie	Resultaat
7.1	Puntmonster	MM02: Coating	Geen asbest

Beschrijving	Coating onderzijde spoelbak
Omgeving	Binnen
Primaire drager	Sanitaire infrastructuur en uitrusting (toe- en afvoer)
Bindmiddel van materiaal	Kunststof of -hars
Gebondenheid op basis van bindmiddel	Hecht
Hoeveelheid (gewicht - aantal)	• 1,00 kg - 2 stuks
Totaal gewicht	2,00 kg
Identificatiemethode	Vaststelling met monstername
Destructieve handeling voor identificatie	Nee
Opmerking	Coating onder spoelbak is niet asbesthoudend.

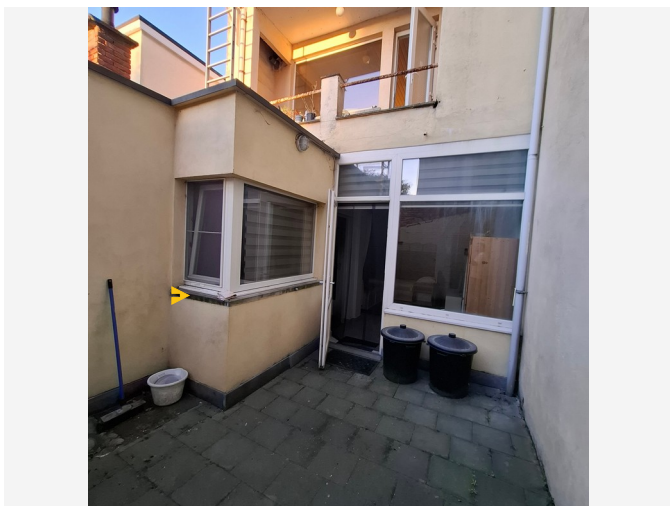
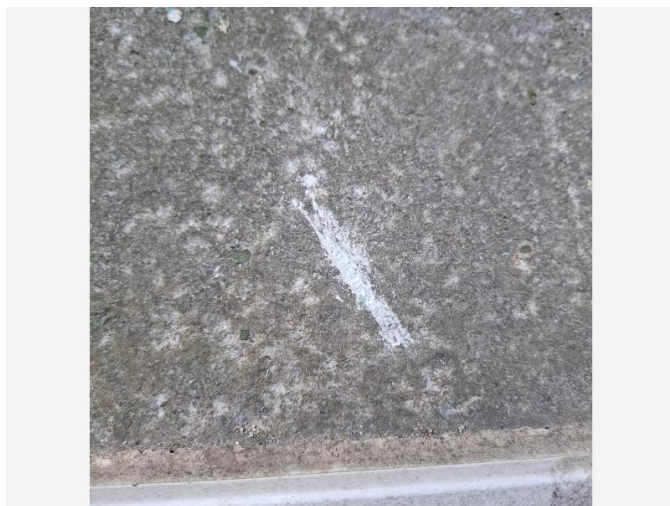
Fiche 8: Vensterbank cement

Geen asbest

#	Type	Referentie	Resultaat
8.1	Puntmonster	MM03: vensterbank	Geen asbest
