Asbestinventarisatetest

Overwinningstraat 17, 2610 Antwerpen
Gemeenschappelijke delen

Attestnummer : 20250930-000502.000

Uitgegeven op : 30.09.2025

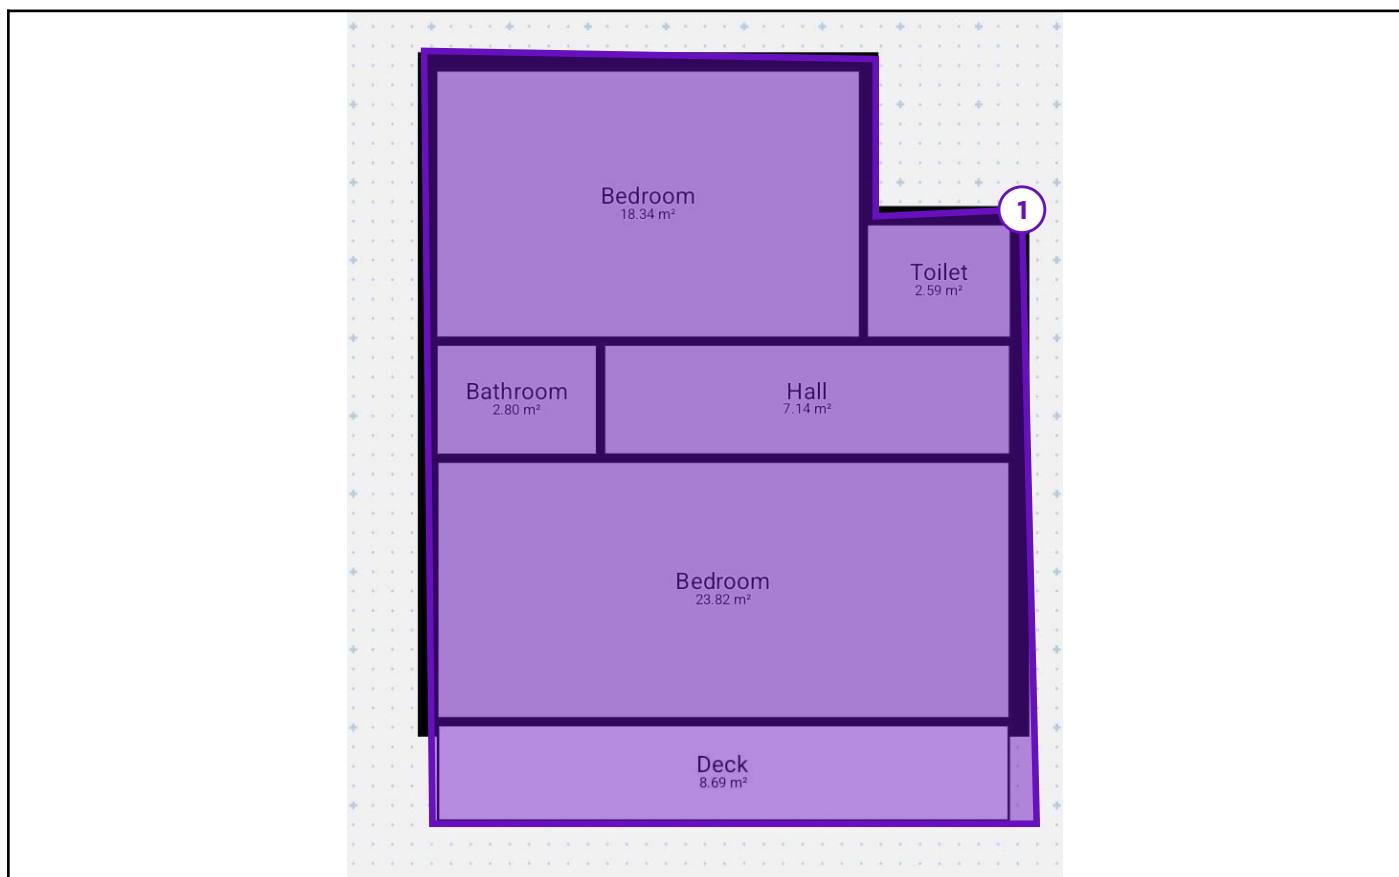
Plan 1.7: Verdiep 2 - Plat dak

Beschrijving	Type	Actie
1. (Onder)dak niet waarneembaar	Beperking	-

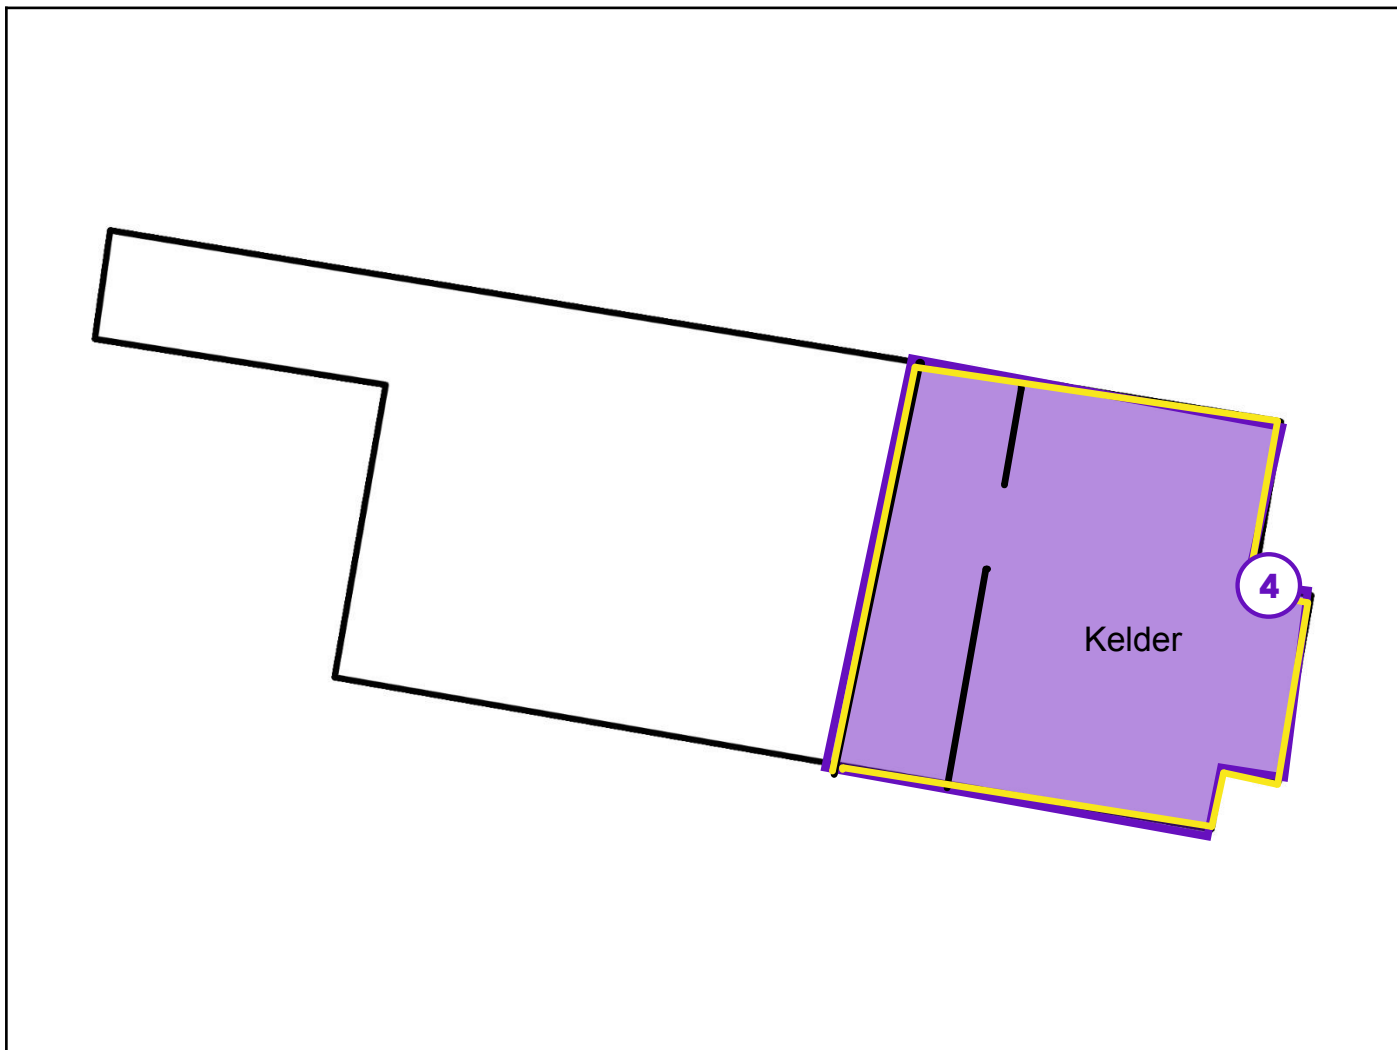
Plan 1.9: Kelder

Beschrijving	Type	Actie
4. Vals plafond	Advies	-

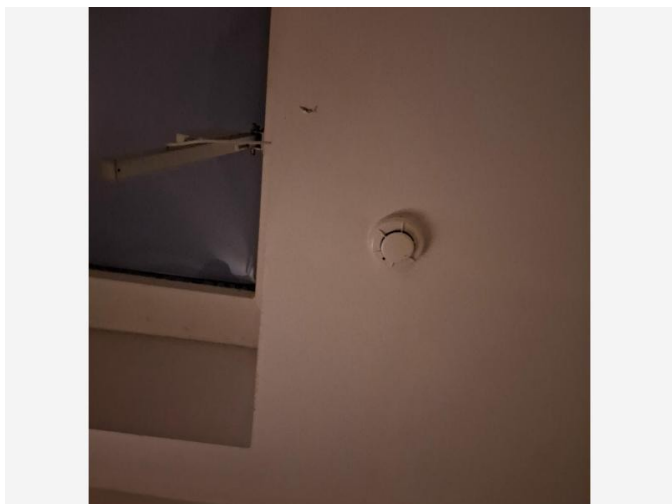
Situeringfoto

Permanente beperking

Reden: Het te onderzoeken materiaal situeert zich hoger dan 3,50 m te rekenen vanaf een veilige ondergrond

Uitleg van de asbestdeskundige: Het onderdak is niet waarneembaar van binnenuit vanwege de hoogte, die meer dan 3,5 meter bedraagt alsook door de afwerking. Door de afwerkingsgraad aan de binnenzijde van de bovenste verdieping is het onderdak niet zichtbaar of inspecteerbaar. Alleen destructief onderzoek kan bepalen of het onderdak al dan niet asbesthoudend is (type menuiserie).

(Asbest)materiaal	Plaat, paneel, tablet - Type Menuiserie
Karakterisatie	Asbest (verdacht)
Primaire drager	Plat dak

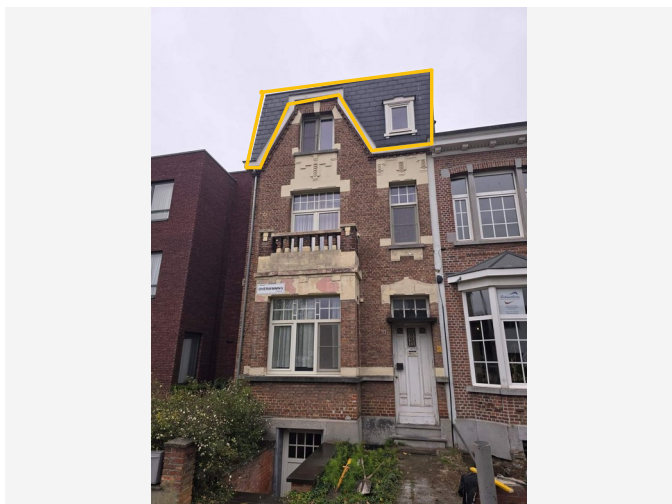
Vrije foto

De gevelleien een aan de voorzijde op het tweede verdiep zijn niet waarneembaar, maar niet inspecteerbaar vanwege de hoogte en via het raam is het niet eenvoudig genoeg. Ik vind het niet veilig genoeg om in het kader van een niet-destructief onderzoek een monstername te doen. In het kader van toekomstige renovatiewerken is een monstername aangewezen. Echter lijken de leien op het zicht in goede en vrij nieuwe staat waardoor het vermoeden bestaat dat deze niet asbesthoudend zijn.

Identificatiemethode	Redelijk vermoeden
Primaire drager	Wand buitenschil

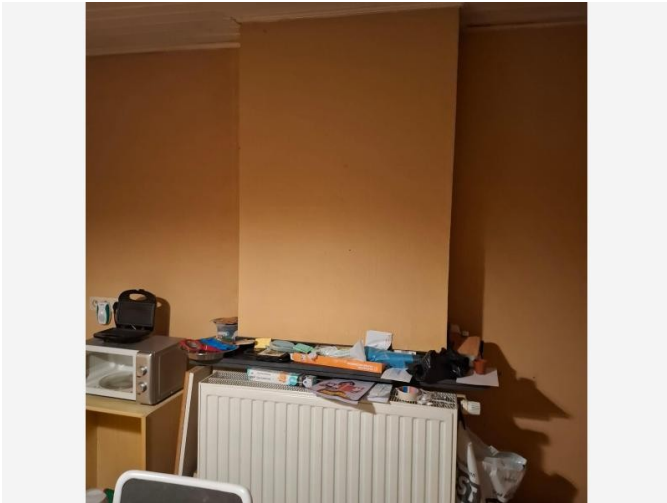
Vrije foto

Er bevindt zich een schouw in de woning die zowel door de privé-eenheid op het gelijkvloers loopt als door de andere bouwlagen in de woning. Het is niet inspecteerbaar wat er zich achter deze ingekapselde haard bevindt. Mogelijks werd deze ruimte in het verleden verwarmd en zijn er nog asbesthoudende materialen, dit valt echter enkel te inspecteren in het kader van een niet-destructief onderzoek.

Identificatiemethode	Vaststelling & expertise (niet-asbestverdacht)
Primaire drager	Ruimteverwarming

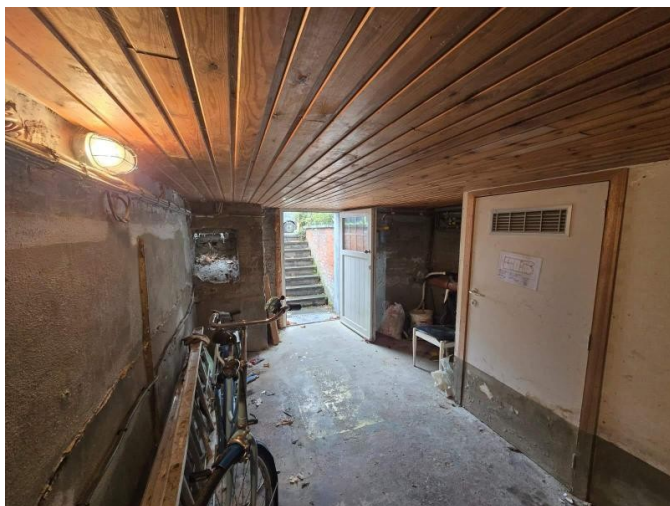
Vrije foto

Het vals plafond in de kelder is niet asbestverdacht. Echter kan er niet vastgesteld worden dat er zich hier geen asbesthoudende materialen onder bevinden

Identificatiemethode	Vaststelling & expertise (niet-asbestverdacht)
Primaire drager	Plafond

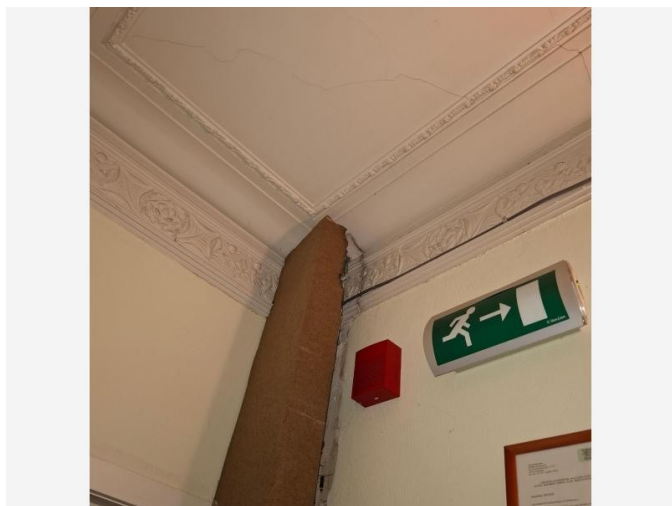
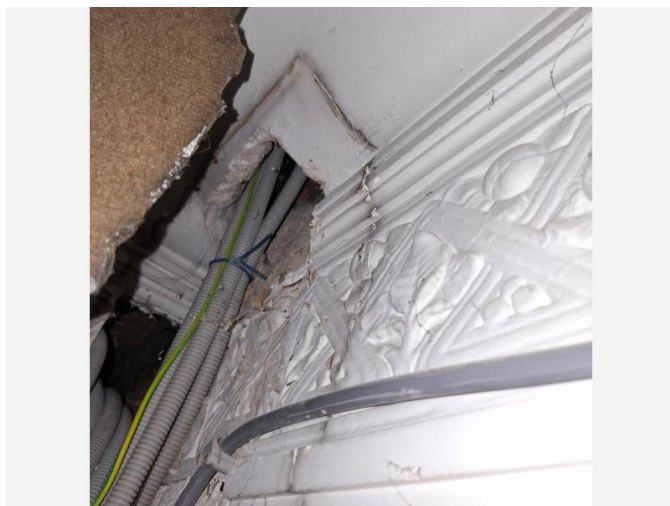
Geen asbest

#	Type	Referentie	Resultaat
5.1	Mengmonster	MM02	Geen asbest

Beschrijving	pleisterwerk plafond
Omgeving	Binnen
Primaire drager	Plafond
Bindmiddel van materiaal	Gips - kalk
Gebondenheid op basis van bindmiddel	Niet-hechtgebonden
Hoeveelheid (oppervlakte - dikte - aantal)	• 114,00 m ² - 1,00 cm - 1 stuk
Totaal volume	1,14 m ³
Identificatiemethode	Vaststelling met monsternamen
Destructieve handeling voor identificatie	Nee
Opmerking	Deze oppervlakte, volumes en gewichten zijn niet gemeten, maar geschat op basis van een benadering van het aanwezig pleisterwerk in alle muren (de opgegeven hoeveelheden mogen niet gebruikt worden als maatstaf van heffing). Het pleisterwerk bevindt zich in de gemeenschappelijke trappenhallen. Er zijn valse plafonds, echter heb ik voor de zekerheid het pleisterwerk bemonsterd omdat het toch een dikke pleisterlaag had.

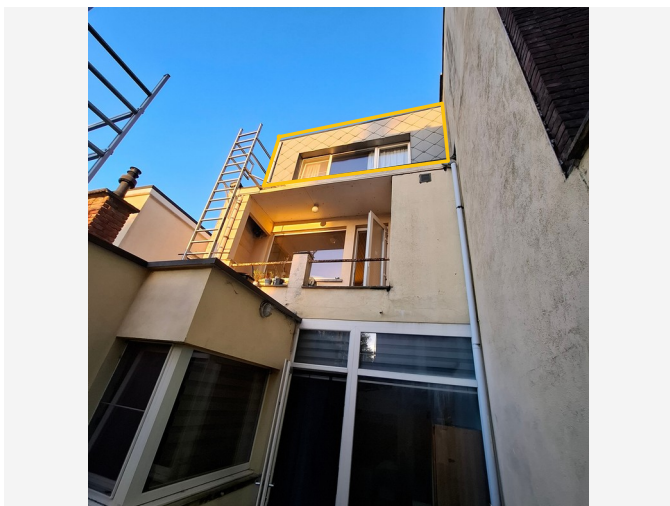
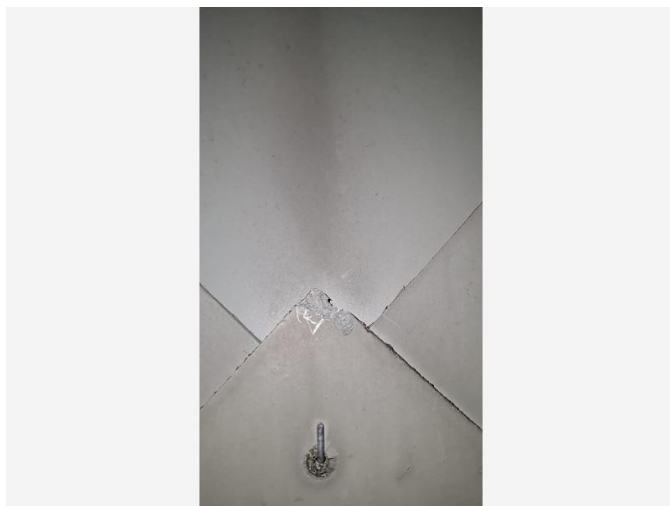
Fiche 6: Gevelbekleding achterzijde V2

Geen asbest

#	Type	Referentie	Resultaat
6.1	Puntmonster	MM04	Geen asbest

Beschrijving	Gevelbekleding achterzijde V2
Omgeving	Buiten
Primaire drager	Plat dak
Bindmiddel van materiaal	Cement
Gebondenheid op basis van bindmiddel	Hecht
Hoeveelheid (oppervlakte - aantal)	• 30,00 m ² - 1 stuk
Totale oppervlakte	30,00 m ²
Identificatiemethode	Vaststelling met monstername
Destructieve handeling voor identificatie	Nee
Opmerking	Dit is slechts een schatting, de werkelijke hoeveelheden kunnen afwijken. De hoeveelheid mag niet als maatstaf van heffing gebruikt worden. De leien bevinden zich op de voor- en achtergevel van de woning.

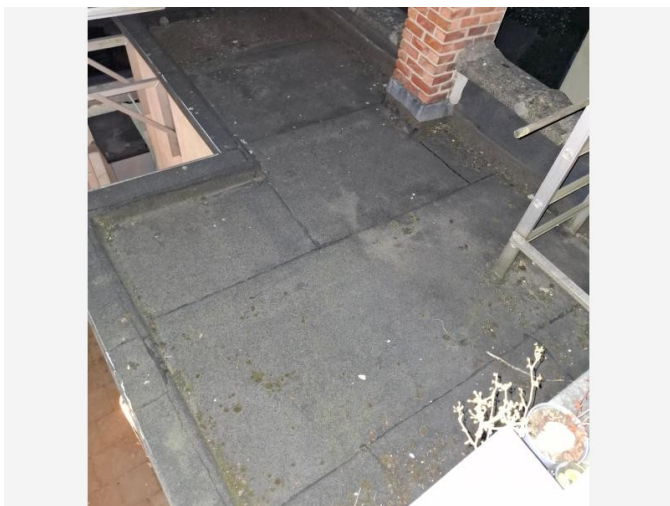
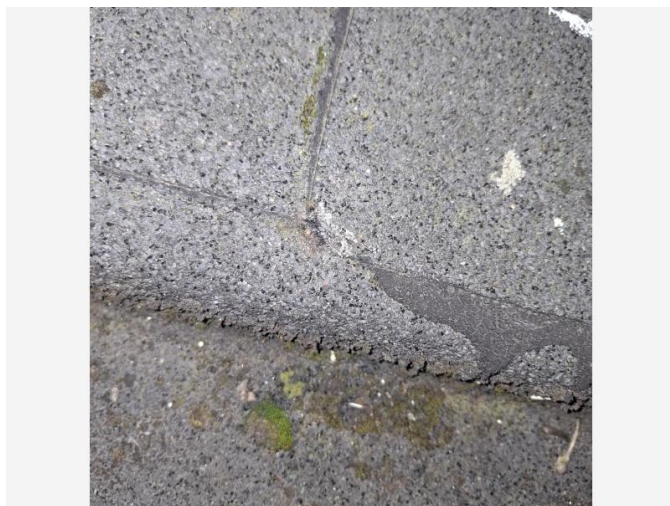
Geen asbest

#	Type	Referentie	Resultaat
7.1	Puntmonster	MM04: roofing plat dak	Geen asbest

Beschrijving	Roofing platte daken
Omgeving	Buiten
Primaire drager	Plat dak
Bindmiddel van materiaal	Bitumen (roofing, teer, asfalt)
Gebondenheid op basis van bindmiddel	Hecht
Hoeveelheid (oppervlakte - aantal)	<ul style="list-style-type: none">• 20,00 m² - 1 stuk
Totale oppervlakte	20,00 m ²
Identificatiemethode	Vaststelling met monstername
Destructieve handeling voor identificatie	Nee
Opmerking	<p>Deze oppervlakte, volumes en gewichten zijn niet gemeten, maar geschat op basis van een benadering van de aanwezige roofing (de opgegeven hoeveelheden mogen niet gebruikt worden als maatstaf voor heffingen). Om gevolgschade en lekkages te voorkomen en niet destructief te werk te gaan, is alleen de toplaag bemonsterd. We kunnen geen uitspraak doen over de onderliggende lagen. Bij renovatie of sloop dient er een destructief onderzoek uitgevoerd te worden van de roofing. De roofing bevindt zich op de platten daken van het gebouw.</p>

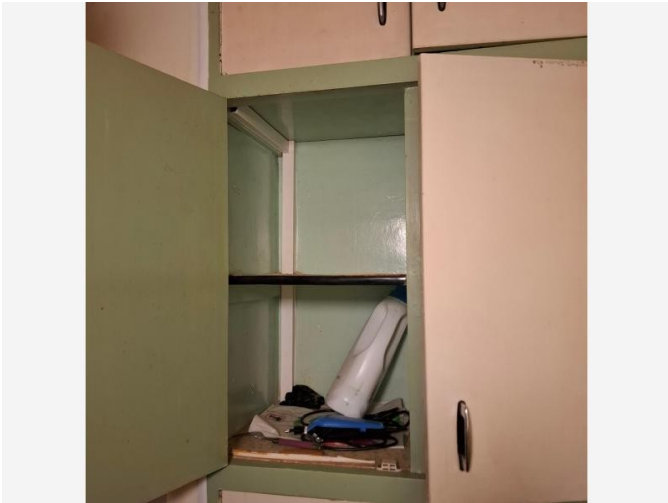
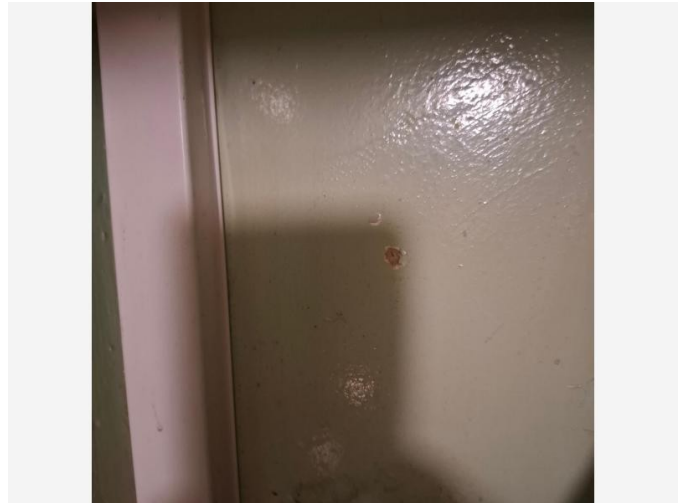
Geen asbest

#	Type	Referentie	Resultaat
8.1	Mengmonster	MM01: Pleisterwerk	Geen asbest

Beschrijving	Pleisterwerk muren
Omgeving	Binnen
Primaire drager	Binnenwand
Bindmiddel van materiaal	Gips - kalk
Gebondenheid op basis van bindmiddel	Niet-hechtgebonden
Hoeveelheid (oppervlakte - dikte - aantal)	• 75,00 m ² - 1,00 cm - 1 stuk
Totaal volume	0,75 m ³
Identificatiemethode	Vaststelling met monsternamen
Destructieve handeling voor identificatie	Nee
Opmerking	Deze oppervlakte, volumes en gewichten zijn niet gemeten, maar geschat op basis van een benadering van het aanwezig pleisterwerk in alle muren (de opgegeven hoeveelheden mogen niet gebruikt worden als maatstaf van heffing). Het pleisterwerk bevindt zich in de gemeenschappelijke inkomhal..
