# Asbestinventarisatetest

Overwinningstraat 17, 2610 Antwerpen

Attestnummer : 20250930-000503.000

Uitgegeven op : 30.09.2025

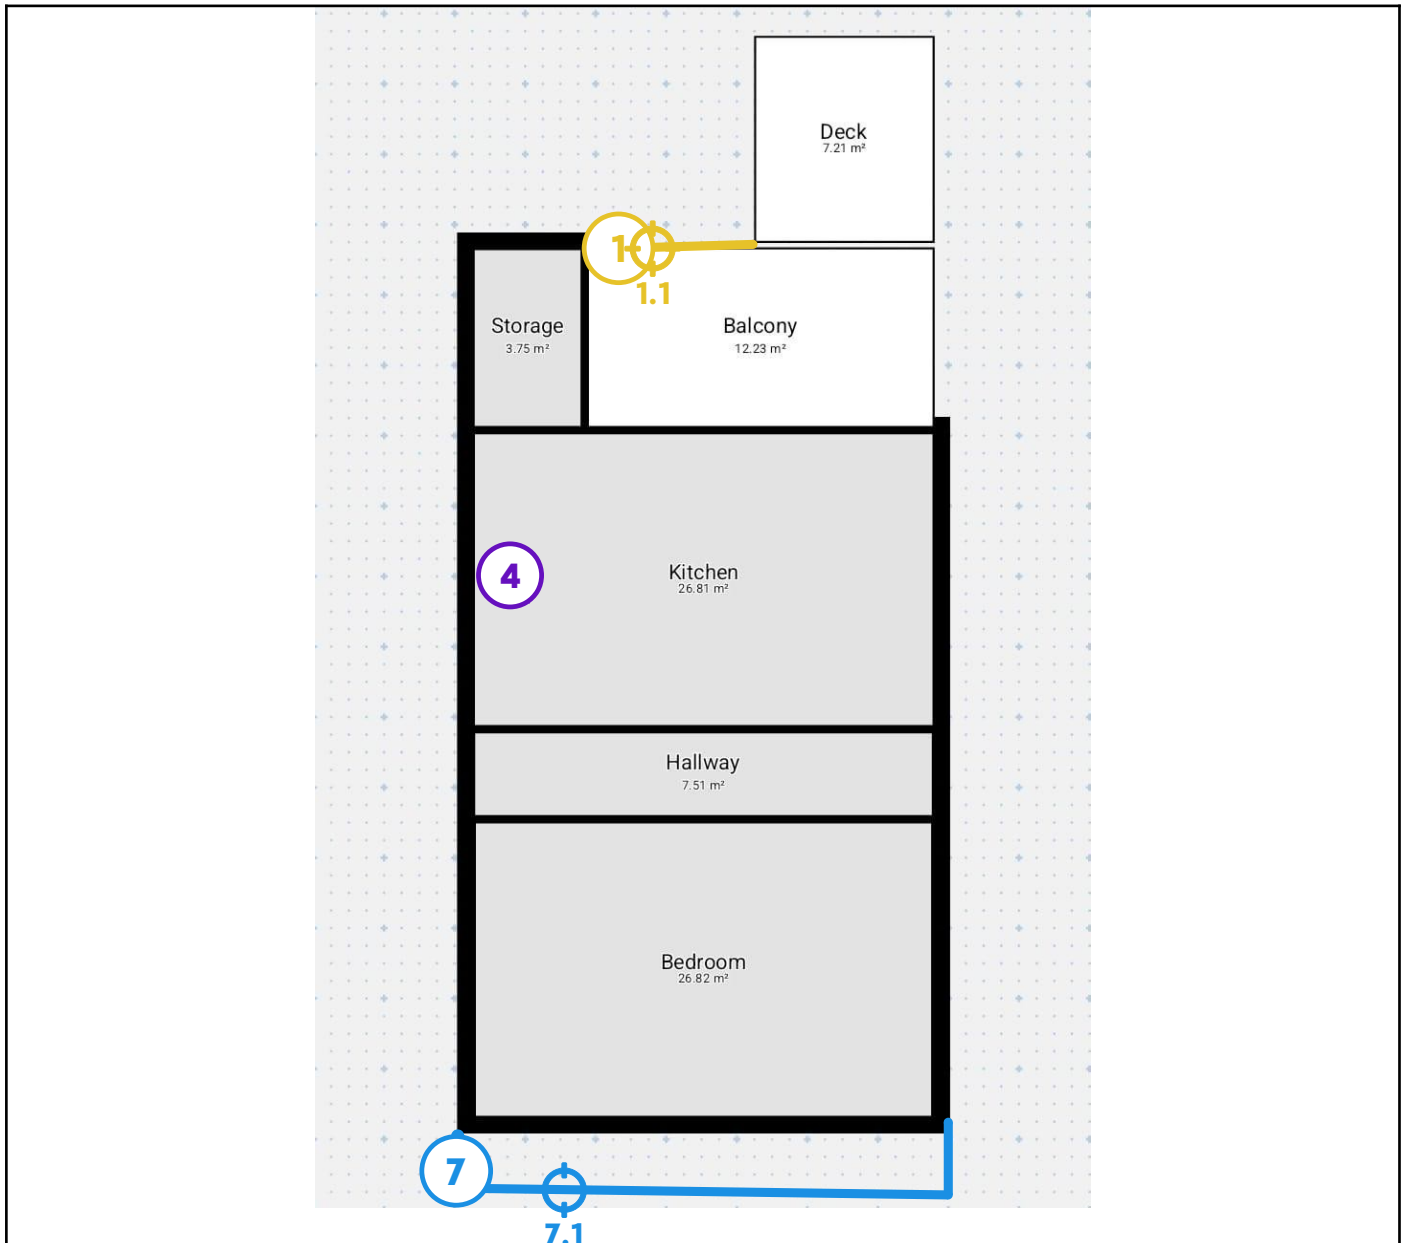
## Plan 1.6: Verdiep 1 - andere materialen

Beschrijving	Type	Actie
1. Tablet ballustrade & pilaar in asbestcement terras	Asbestmateriaal	Zorgvuldig beheren
1.1 Code: MM04: Vensterbank	Puntmonster	-
4. Schouw	Advies	-
7. Coating balustrade	Geen asbest	-

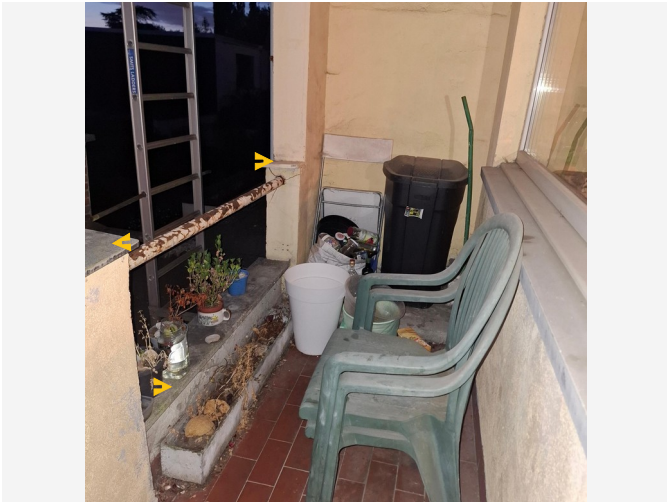
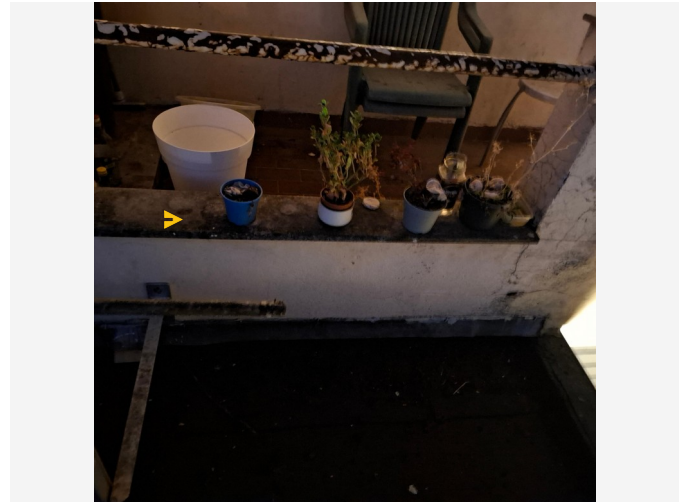
Overzichtsfoto

Detailfoto

Het asbestmateriaal valt onder de mijlpaal van 2040.

Eindbeoordeling materiaalrisico	Laag materiaalrisico en/of verlaagde kans op vezelvrijgave
---------------------------------	--

Gebondenheid	Categorie 1: hechtgebonden in oorsprong
Asbestsoort (vezeltype)	Alleen chrysotiel
Asbestconcentratie	Laag (< 50%)
Afschermingsgraad van het gehele materiaal	Geheel of deels vrij aan de buitenlucht
Toestand van het materiaal	Licht beschadigd, licht verweerd. Intact calciumsilicaatmateriaal of categorie III 'gebondenheid'

#	Type	Referentie	Resultaat
1.1	Puntmonster	MM04: Vensterbank	Chrysotiel

Beschrijving	Tablet ballustrade & pilaar in asbestcement terras
Omgeving	Buiten
Primaire drager	Wandopening verticaal (raam, deur, ...)
Asbestmateriaal	Plaat, paneel, tablet - Generiek
Bindmiddel van asbestmateriaal	Cement
Gebondenheid op basis van bindmiddel	Hecht
Hoeveelheid (oppervlakte - dikte - aantal)	<ul style="list-style-type: none"><li>• 4,00 m<sup>2</sup> - 3,00 cm - 2 stuks</li></ul>
Totaal volume	0,24 m <sup>3</sup>
Eenvoudig bereikbaar	Ja
Bevestigingswijze	<ul style="list-style-type: none"><li>• Verlijmd, ingegoten, versmeerd</li></ul>
Identificatiemethode	Vaststelling met monstername
Destructieve handeling voor identificatie	Nee
Opmerking	Deze oppervlakte, volumes en gewichten zijn niet gemeten, maar geschat op basis van een benadering van de aanwezige vensterbanken (de opgegeven hoeveelheden mogen niet gebruikt worden als maatstaf van heffing). De vensterbanken aan het raam van het terras zijn niet verdacht. De tabletten op de pilaren en balustrades op het terras wel.

Zorgvuldig beheren

- Zorg voor een veilig beheer. Vermijd het beschadigen van het asbestmateriaal. Controleer de toestand jaarlijks op wijzigingen.

- Eenvoudige handelingen: mag via doe-het-zelf of door werknemer(s) met opleidingsattest eenvoudige handelingen  
De tabletten kunnen eenvoudig verwijderd worden met minieme vrijgave van asbestvezels. Raadpleeg de website van OVAM voor meer informatie.
- Eenvoudige handelingen: enkel door erkend asbestverwijderaar  
Bij twijfel, raadpleeg een erkende asbestverwijderaar voor een geschikte aanpak.

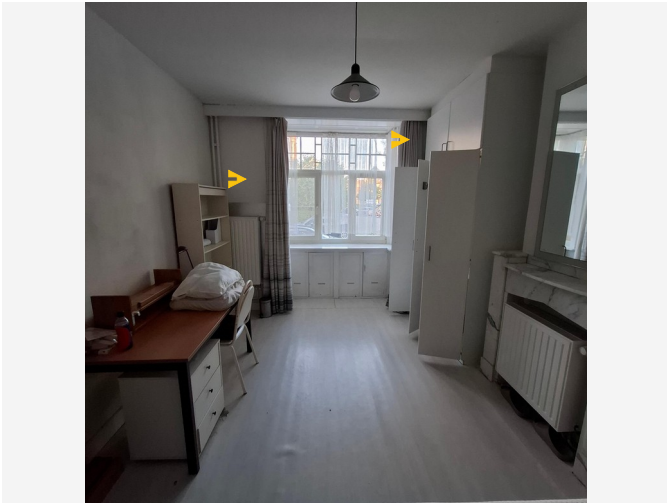
Er werden voorzetwanden (valse muren) aangebracht. Als deskundige kan ik geen uitspraak doen over eventuele asbestverdachte toepassingen die aanwezig zijn of verborgen zitten achter de voorzetwanden. Bij renovaties, sloop of verbouwingen is het aan te raden een destructieve asbestinventaris op te stellen voor deze ruimtes.

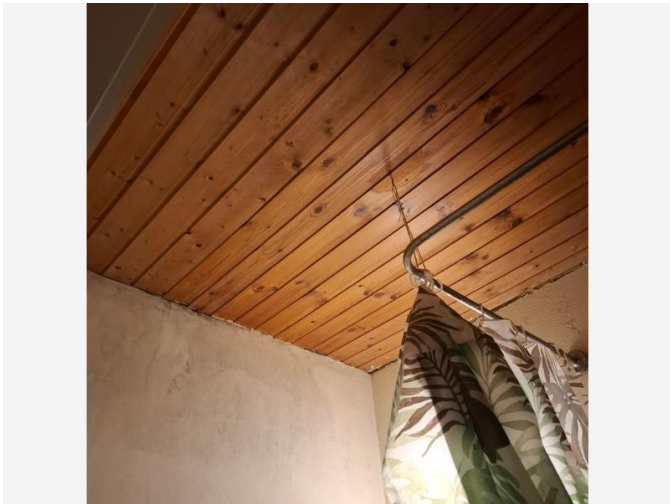
## Fiche 3: Plafonds/gevels uit niet asbestverdacht materiaal

De plafonds/gevels zijn gemaakt van niet-asbestverdachte materialen (bijvoorbeeld houten platen, laminaat, gyproc, ...), deze toepassingen zijn niet asbestverdacht. We hebben echter niet kunnen vaststellen of er mogelijk asbestverdachte of asbesthoudende materialen achter deze toepassingen aanwezig zijn. Bij renovatie of sloop is het aangeraden om een destructief onderzoek te laten uitvoeren van deze toepassingen.

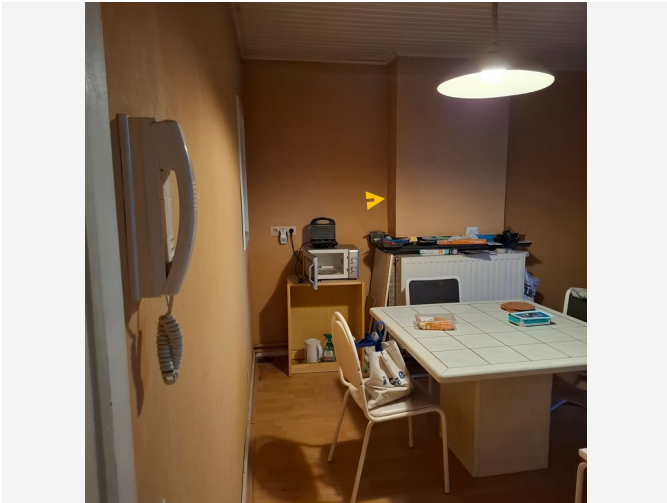
Vermoelijk werd de ruimte in het verleden verwarmd via een haard aangezien er een schouw aanwezig is. Hedendaags is deze schouw echter ingekapseld en is het dus niet waarneembaar of er zich hier nog asbestverdachte toepassingen achter bevinden. In de toekomst zou dit bij renovatiewerken of bij een destructief onderzoek eventueel onderzocht kunnen worden.

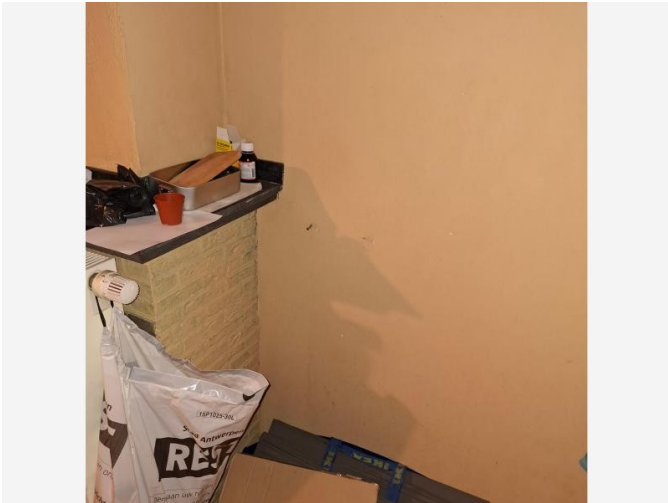
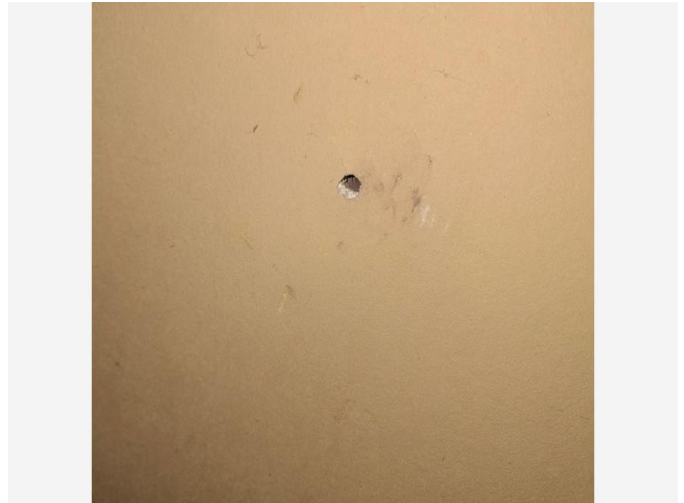
Geen asbest

#	Type	Referentie	Resultaat
5.1	Mengmonster	MM01: Pleisterwerk	Geen asbest

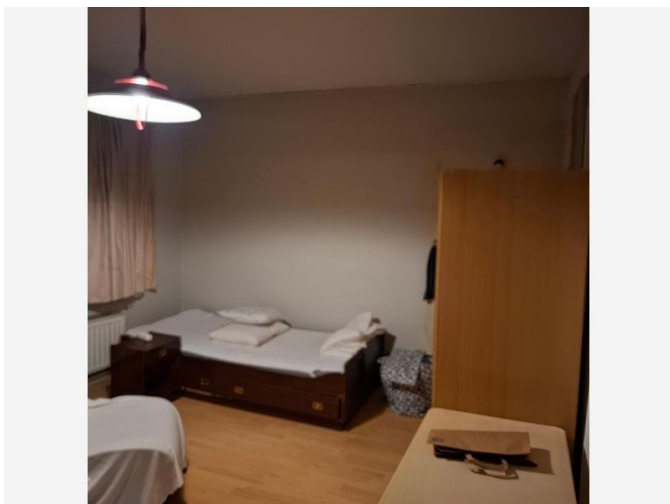
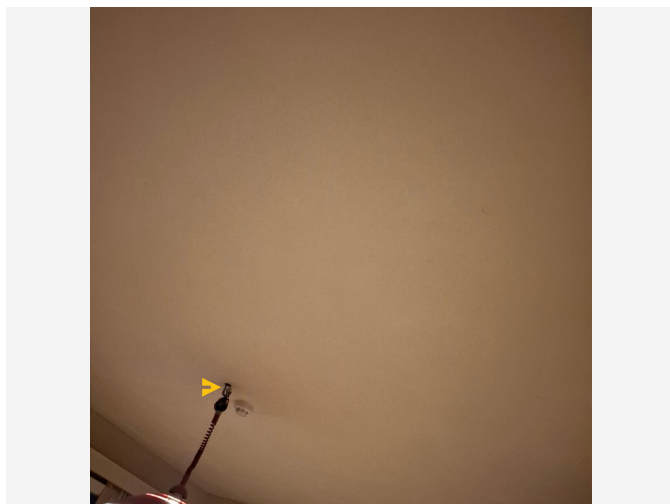
## Fiche 6: pleisterwerk plafond

Geen asbest

#	Type	Referentie	Resultaat
6.1	Mengmonster	MM02	Geen asbest

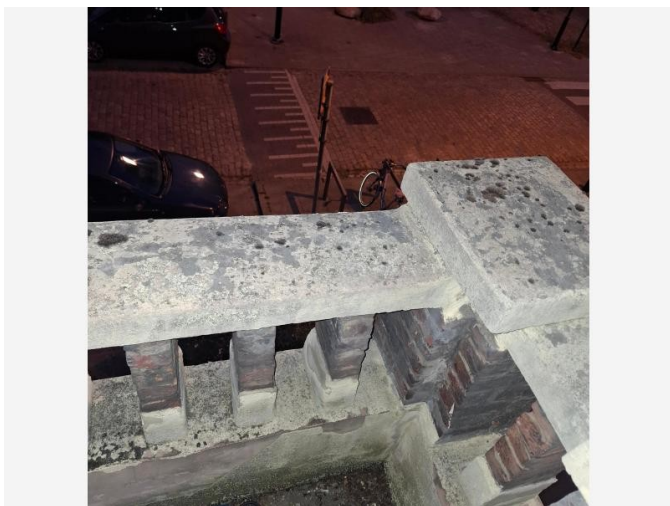
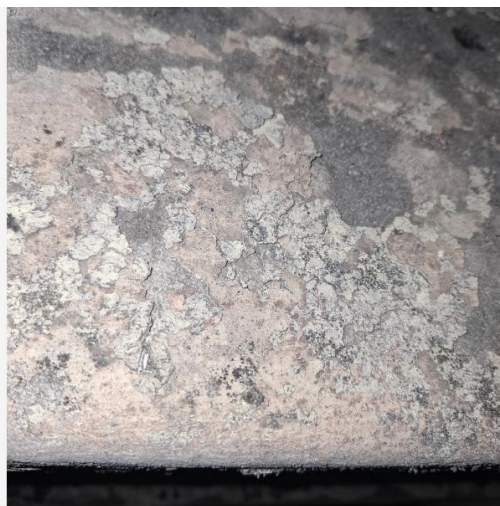
## Fiche 7: Coating balustrade

Geen asbest

#	Type	Referentie	Resultaat
7.1	Puntmonster	MM03: vensterbank coating	Geen asbest

<b>Beschrijving</b>	Coating balustrade
<b>Omgeving</b>	Buiten
<b>Primaire drager</b>	Wandopening verticaal (raam, deur, ...)
<b>Bindmiddel van materiaal</b>	Kunststof of -hars
<b>Gebondenheid op basis van bindmiddel</b>	Hecht
<b>Hoeveelheid (oppervlakte - aantal)</b>	• 5,00 m <sup>2</sup> - 2 stuks
<b>Totale oppervlakte</b>	10,00 m <sup>2</sup>
<b>Identificatiemethode</b>	Vaststelling met monsternamen
<b>Destructieve handeling voor identificatie</b>	Nee
<b>Opmerking</b>	Deze invoering is slechts een schatting, de werkelijke hoeveelheid kan afwijken. Dit mag niet als maatstaf van heffing genomen worden. De coating bevindt zich op de balustrades aan de voorkant van de woning.

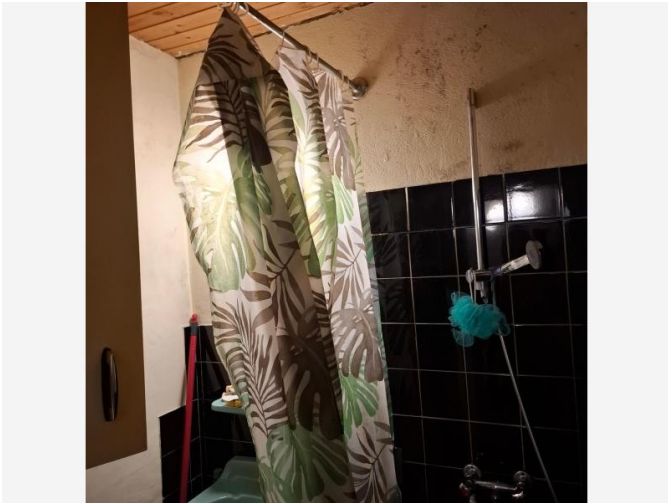
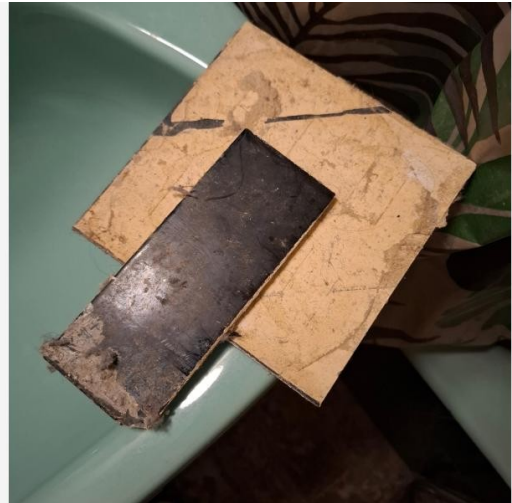
## Fiche 8: Niet-asbestverdachte tegels

Geen asbest

Beschrijving	Niet-asbestverdachte tegels
Omgeving	Binnen
Primaire drager	Binnenwand
Bindmiddel van materiaal	Cement
Gebondenheid op basis van bindmiddel	Hecht
Hoeveelheid (oppervlakte - dikte - aantal)	• 40,00 m <sup>2</sup> - 1,00 cm - 1 stuk
Totaal volume	0,40 m <sup>3</sup>
Identificatiemethode	Vaststelling zonder monsternamen
Destructieve handeling voor identificatie	Nee
Opmerking	Deze oppervlakte, volumes en gewichten zijn niet gemeten, maar geschat op basis van een benadering van de aanwezige tegels in alle muren (de opgegeven hoeveelheden mogen niet gebruikt worden als maatstaf van heffing). Achter een stuk losgekomen tegel is geen asbestverdachte lijm inspecteerbaar en de tegels zelf zijn ook niet verdacht. Dit is waar te nemen in de badkamer op het tweede verdiep. De tegels in de wc zijn niet verdacht, maar daarvan kan ik de achterkant niet waarnemen.
