Asbestinventarisatetest

Joe Englishstraat 61/20, 2140 Antwerpen

Attestnummer : 20250929-000260.000

Uitgegeven op : 29.09.2025

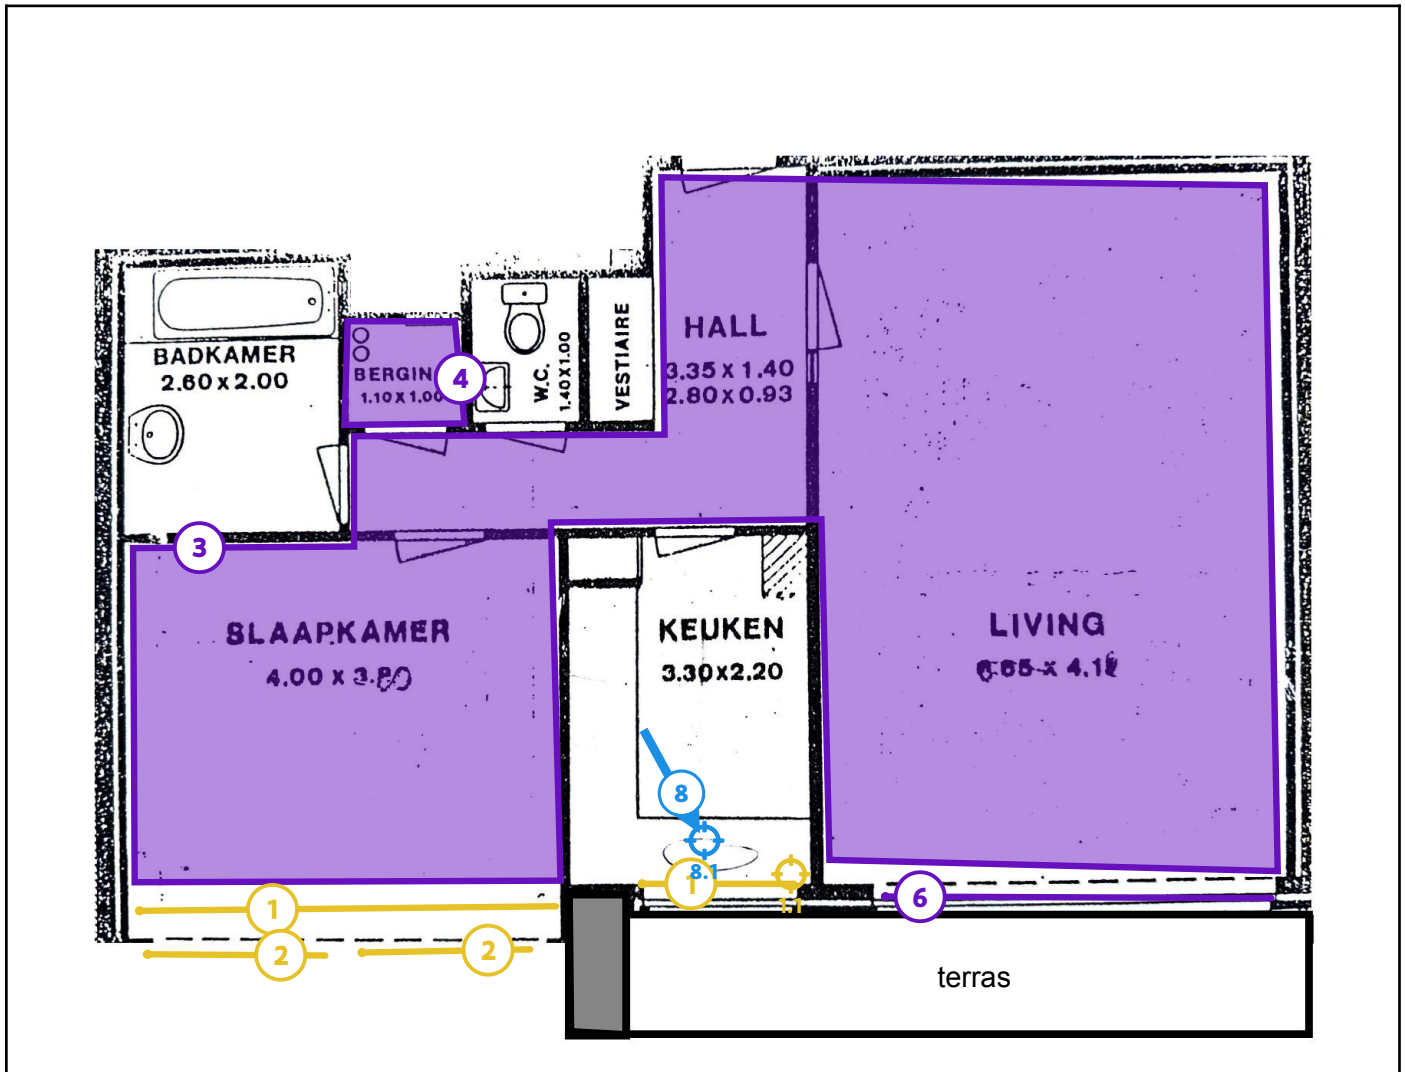
Plan 1.1: Appartement

Beschrijving	Type	Actie
1. Mastiek tussen glas en raam	Asbestmateriaal	Zorgvuldig beheren
1.1 Code: 3	Puntmonster	-
2. Glasalplaten onder ramen	Asbestmateriaal	Zorgvuldig beheren
3. Laminaat vloer	Advies	-
4. Vloerzeil soepel	Advies	-
6. Ramen met flexibele kit	Advies	-

8. Anti-dreunplaat onder spoelbak	Geen asbest	-
8.1 Code: 4	Puntmonster	-

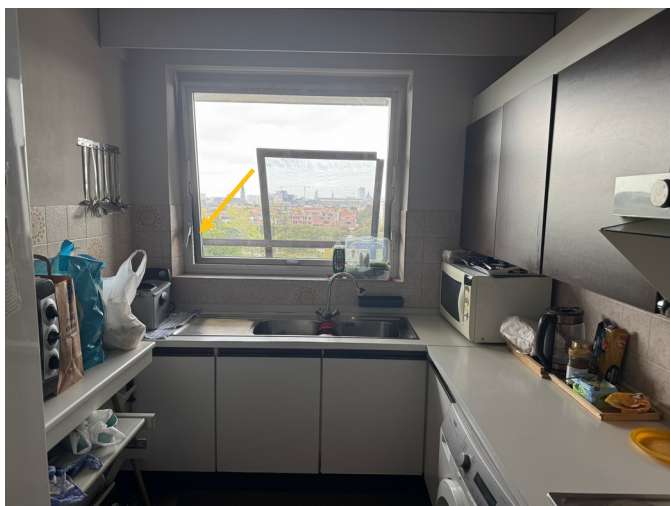
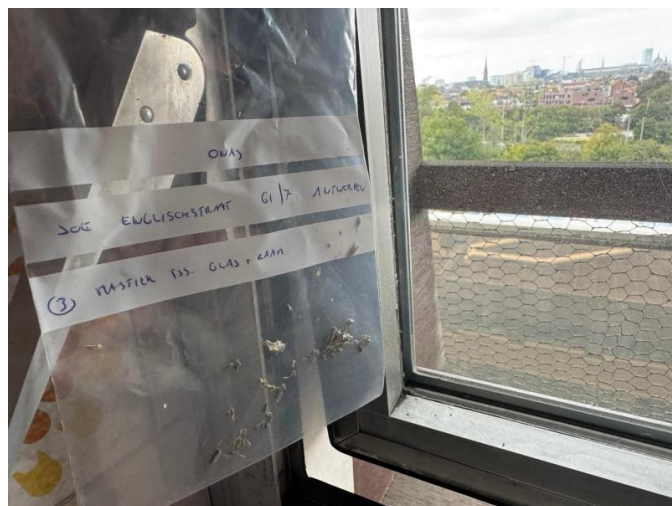
Het asbestmateriaal valt onder de mijlpaal van 2040.

Eindbeoordeling materiaalrisico	Laag materiaalrisico en/of verlaagde kans op vezelvrijgave
---------------------------------	--

#	Type	Referentie	Resultaat
1.1	Puntmonster	3	Chrysotiel

Beschrijving	Mastiek tussen glas en raam
Omgeving	Grenst aan binnen- en buitenlucht
Primaire drager	Wandopening verticaal (raam, deur, ...)
Asbestmateriaal	In-situ afwerkingslagen - Pasta, stopverf, voegsel, stopsel, vulsel, mastiek, katten, ...
Bindmiddel van asbestmateriaal	Kitten, mastiek, pasta
Gebondenheid op basis van bindmiddel	Hecht
Hoeveelheid (gewicht - aantal)	<ul style="list-style-type: none">• 2,00 kg - 1 stuk
Totaal gewicht	2,00 kg
Eenvoudig bereikbaar	Ja
Bevestigingswijze	<ul style="list-style-type: none">• Verlijmd, ingegoten, versmeerd
Identificatiemethode	Vaststelling met monstername
Destructieve handeling voor identificatie	Nee
Opmerking	Het gewicht is een schatting.

- Zorg voor een veilig beheer. Vermijd het beschadigen van het asbestmateriaal. Controleer de toestand jaarlijks op wijzigingen.

- Eenvoudige handelingen: mag via doe-het-zelf of door werknemer(s) met opleidingsattest eenvoudige handelingen
Laat de mastiek verwijderen door een aannemer met een opleidingsattest eenvoudige handelingen. Dat betekent dat zij kennis hebben over hoe ze materialen met asbest herkennen en veilig kunnen verwijderen. U kan altijd opteren om de rmaan in zijn geheel te vervangen.

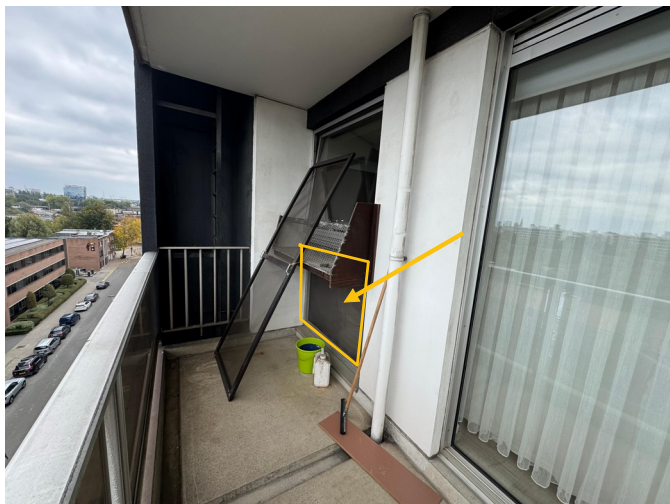
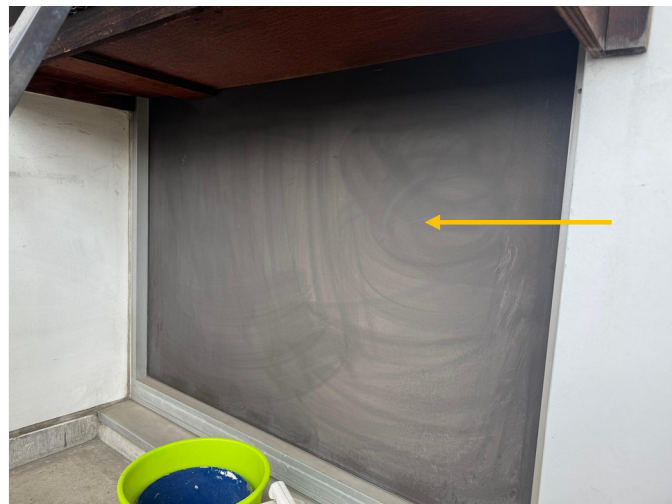
Het asbestmateriaal valt onder de mijlpaal van 2040.

Eindbeoordeling materiaalrisico	Laag materiaalrisico en/of verlaagde kans op vezelvrijgave
---------------------------------	--

Gebondenheid	Categorie 1: hechtgebonden in oorsprong
Asbestsoort (vezeltype)	Crocidoliet aanwezig
Asbestconcentratie	Laag (< 50%)
Afschermingsgraad van het gehele materiaal	Geheel of deels (ook) vrij aan de binnenlucht
Toestand van het materiaal	Onbeschadigd, niet verweerd

Beschrijving	Glasalplaten onder ramen
Omgeving	Grenst aan binnen- en buitenlucht
Primaire drager	Wandopening verticaal (raam, deur, ...)
Asbestmateriaal	Plaat, paneel, tablet - Geëmailleerd, type Glasal
Bindmiddel van asbestmateriaal	Cement
Gebondenheid op basis van bindmiddel	Hecht
Hoeveelheid (oppervlakte - dikte - aantal)	<ul style="list-style-type: none">• 0,60 m² - 0,30 cm - 6 stuks
Totaal volume	0,011 m ³
Eenvoudig bereikbaar	Ja
Bevestigingswijze	<ul style="list-style-type: none">• Geklemd
Identificatiemethode	Vaststelling zonder monsternamen
Destructieve handeling voor identificatie	Nee
Opmerking	Keukenraam en ramen slaapkamer

- Zorg voor een veilig beheer. Vermijd het beschadigen van het asbestmateriaal. Controleer de toestand jaarlijks op wijzigingen.

- Eenvoudige handelingen: mag via doe-het-zelf of door werknemer(s) met opleidingsattest eenvoudige handelingen
Hechtgebonden asbestmaterialen in goede staat mag u zelf verwijderen als bij de verwijdering de toestand niet wijzigt. Dit is het geval wanneer u de asbesttoepassing kan demonteren met minimale beschadiging. Ongebruikt of gedemonteerd materiaal met asbest, moet u (laten) afvoeren als asbestafval. Voer het asbestafval af naar het recyclagepark, laat het ophalen door een geregistreerd inzamelaar of via uw aannemer.

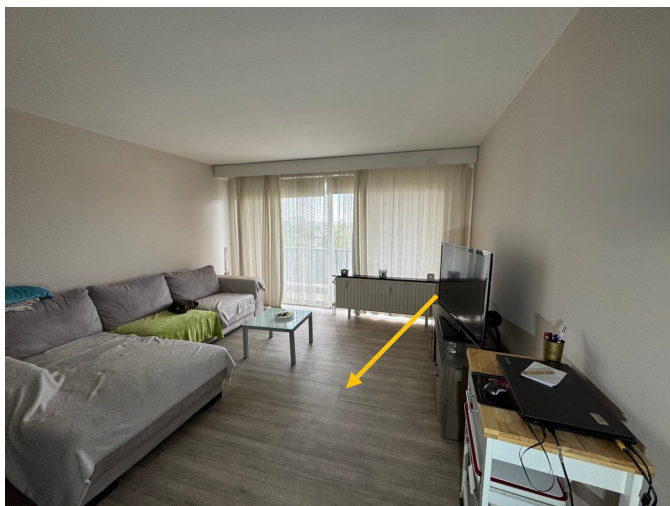
Laminaat is niet asbestverdacht, maar deskundige kan geen uitspraak doen over de onderliggende lagen zonder destructief onderzoek. Destructief onderzoek is aangewezen bij renovatie om achterliggende lagen op asbest uit te sluiten.

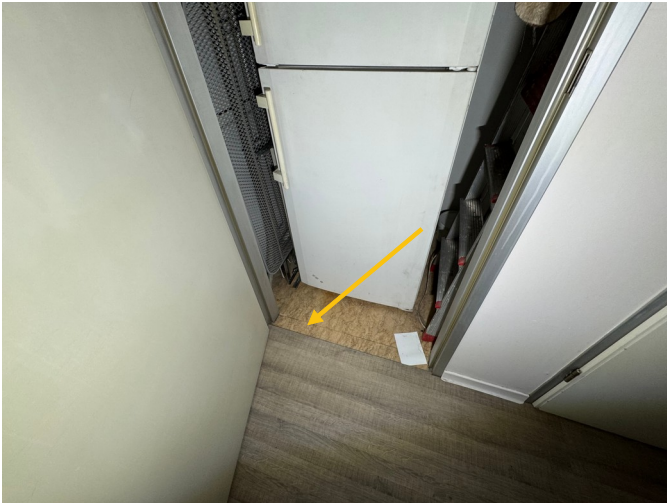
Volgende vloerzeilen zijn niet-asbestverdacht:

- ondertapijt van vilt
- breekbaar, dun zeil met een doffe, zwarte of wijnrode onderkant
- stijve, zeilachtige vloerbedekkingen met een harde, ruwe onderzijde met daarin een grofmazig juteweefsel (zoals linoleum)
- buigzaam zeil met een dikke, bruine, harige onderzijde
- soepel zeil met een onderkant van kunststof (plastic) of foam (schuim)

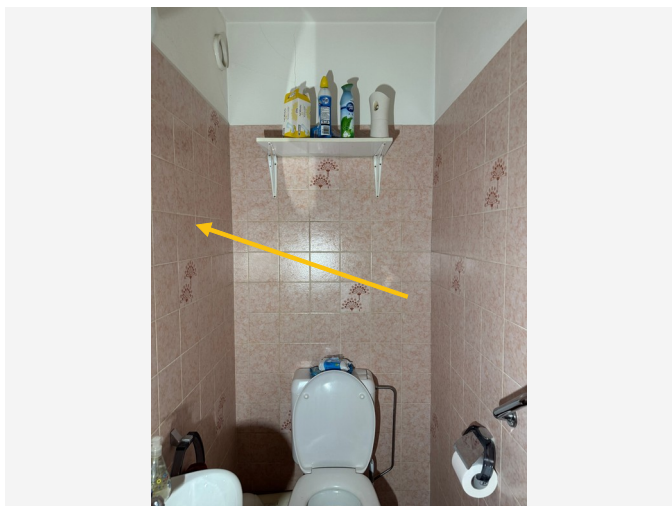
De tegels zijn intact. Deskundige kan geen uitspraak doen over de gebruikte lijm. Tegellijm kan asbest kan bevatten, maar een representatieve monsternamen is niet mogelijk is zonder te tegels te beschadigen. Ik adviseer om monsters te laten nemen bij werkzaamheden. We vinden deze terug in de sanitaire ruimtes.

Asbestverdacht materiaal dat niet waarneembaar is door de aanwezigheid van niet-asbestverdacht afschermend materiaal, vormt geen deel van het standaard onderzoek van de asbestdeskundige.

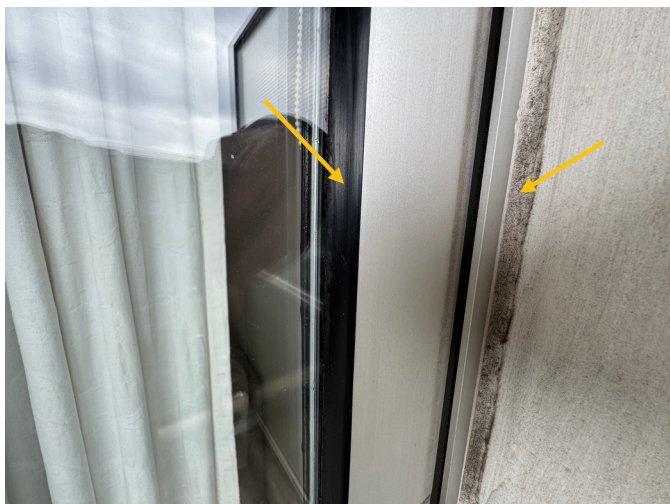
Flexibele kit is niet asbestverdacht.

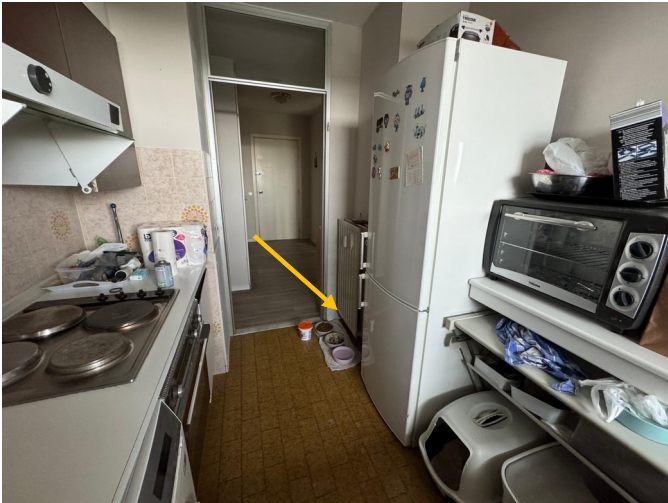
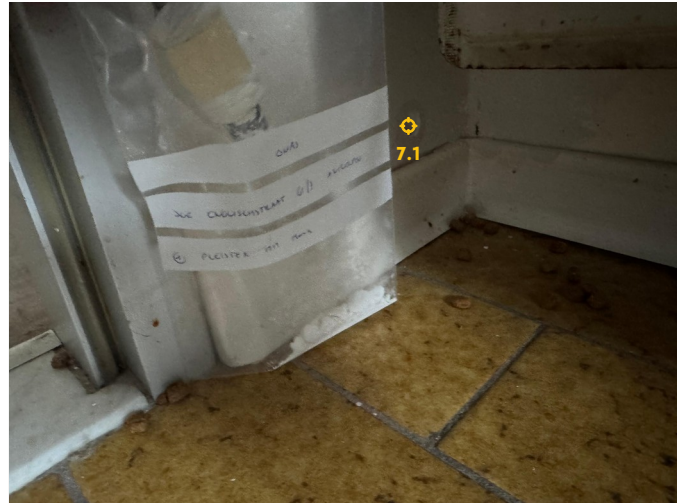
Fiche 7: Pleister wanden

Geen asbest

#	Type	Referentie	Resultaat
7.1	Mengmonster	1	Geen asbest

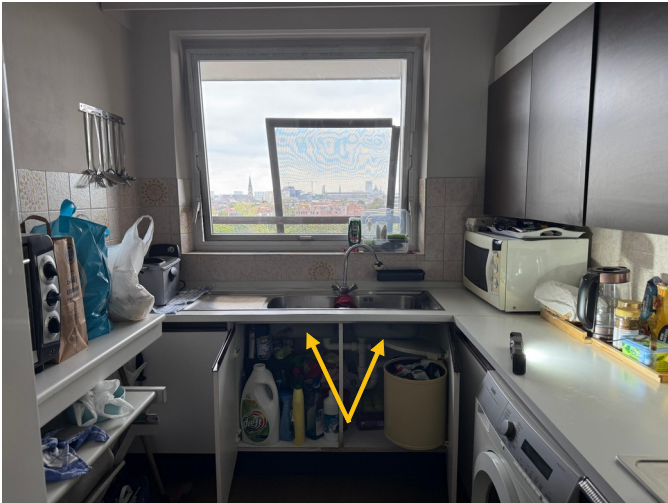
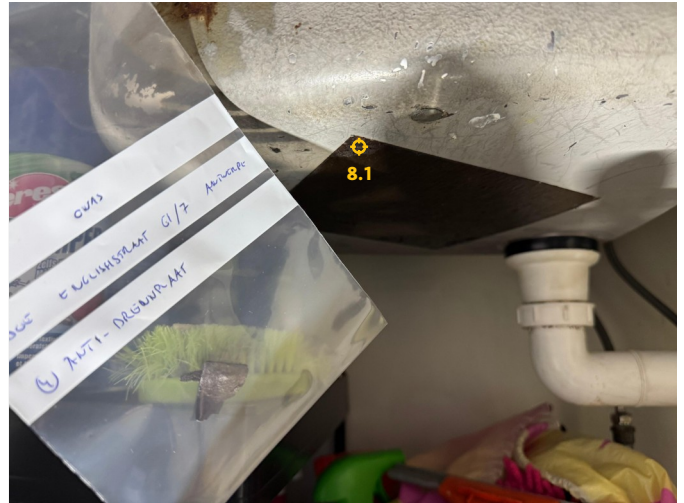
Fiche 8: Anti-dreunplaat onder spoelbak

Geen asbest

#	Type	Referentie	Resultaat
8.1	Puntmonster	4	Geen asbest

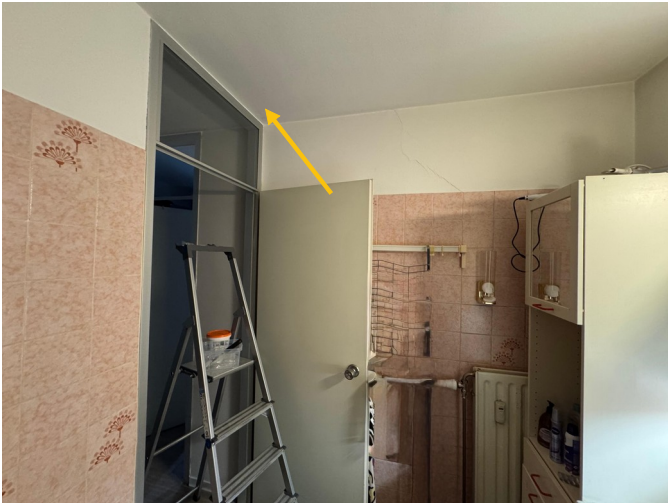
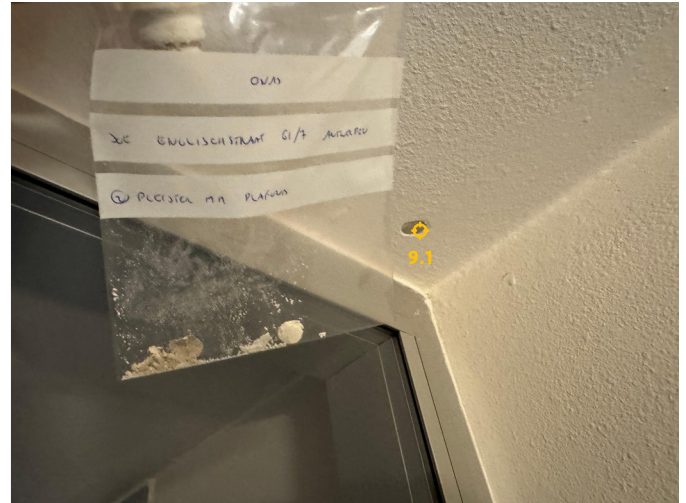
Fiche 9: Pleister plafonds

Geen asbest

#	Type	Referentie	Resultaat
9.1	Mengmonster	2	Geen asbest
