Asbestinventarisatetest

Begijnenvest 84/401, 2000 Antwerpen

Attestnummer : 20250812-000081.000

Uitgegeven op : 12.08.2025

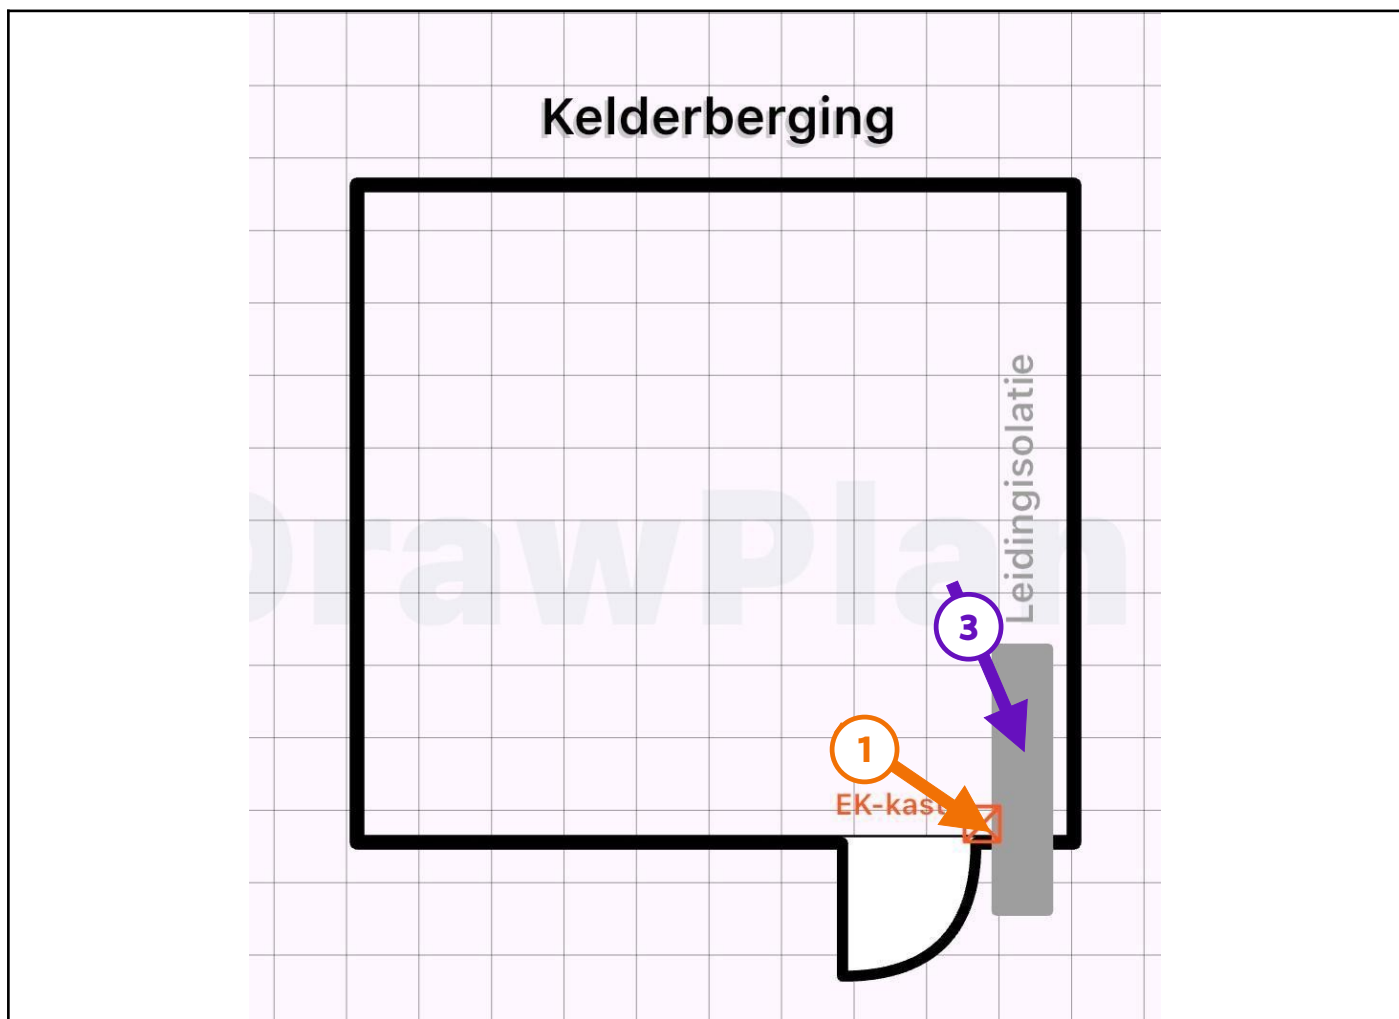
Plan 1.2: Kelderberging -1

Beschrijving	Type	Actie
1. Bakeliet schakelaar / EK-kast (kelder)	Asbestmateriaal	Verwijderen
3. Leidingisolatie (kelder)	Advies	-

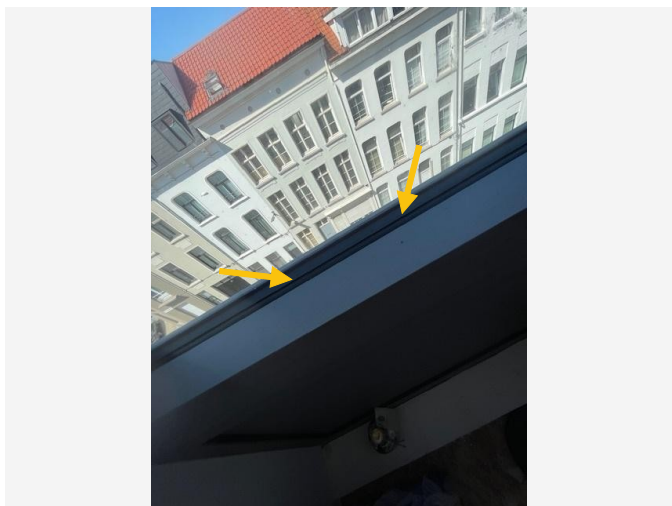
Vrije foto

Gaat om rubberkit, deze is niet verdacht.

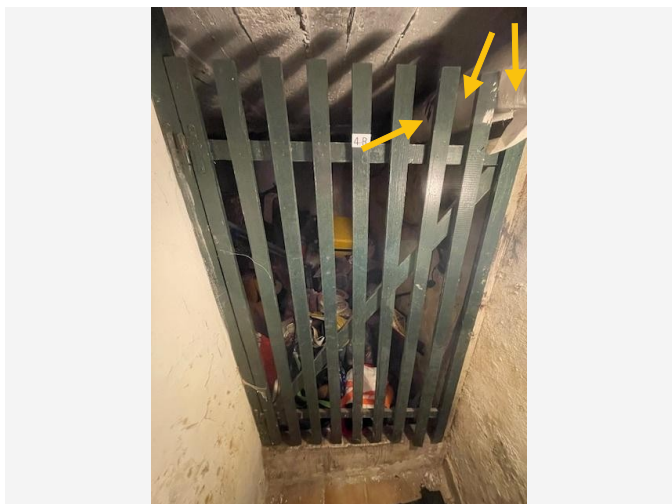
Vrije foto

Gaat om leidingisolatie (verdacht). Maakt deel uit van de GD (gemene delen). Info opvragen via syndicus.

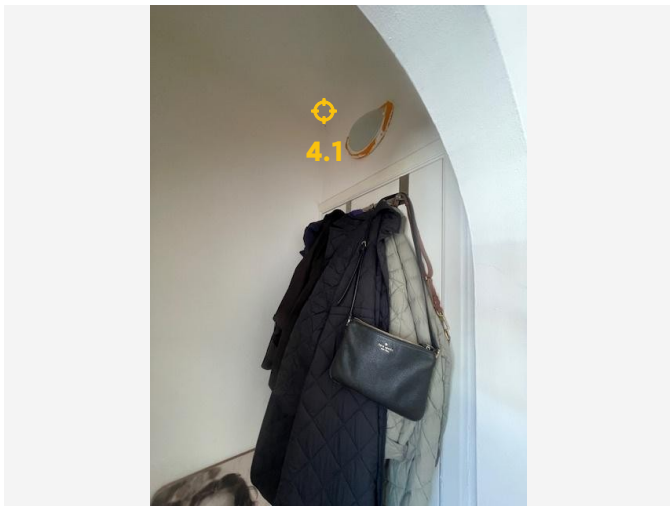
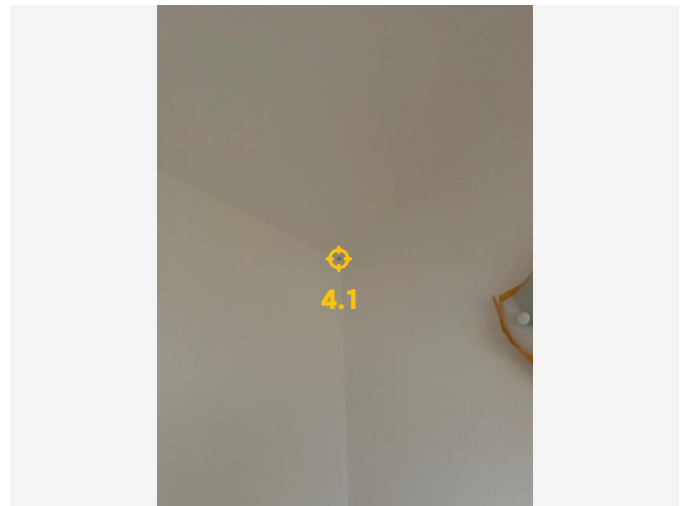
Fiche 4: Pleisterwerk plafond

Geen asbest

#	Type	Referentie	Resultaat
4.1	Mengmonster	MM02 : plafond	Geen asbest

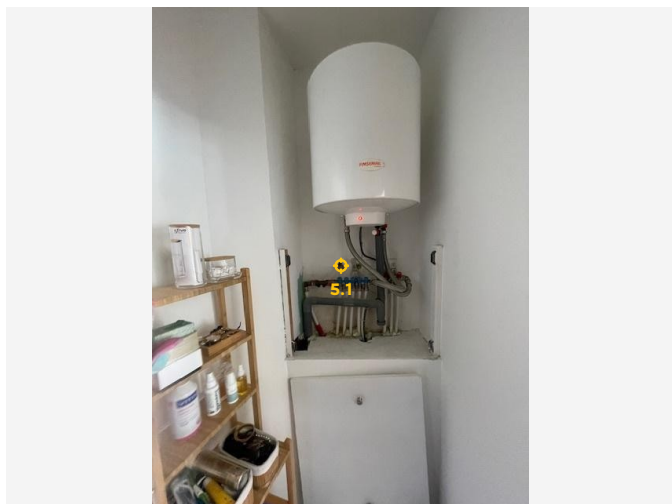
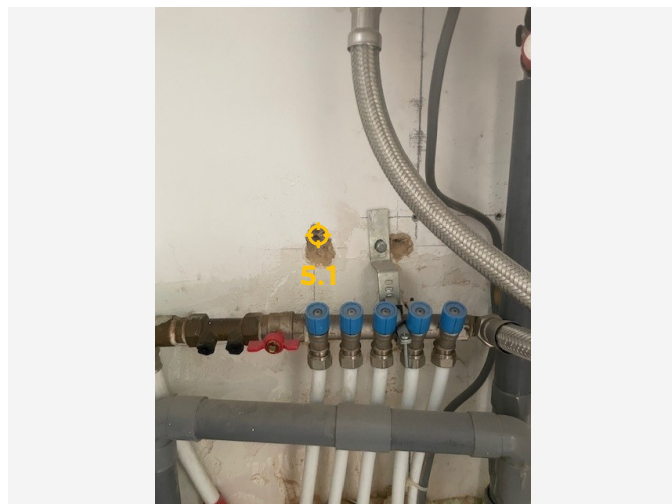
Fiche 5: Pleisterwerk muur

Geen asbest

#	Type	Referentie	Resultaat
5.1	Mengmonster	MM01 : muur	Geen asbest
