Asbestinventarisatetest

Bosschaert de Bouwellei 88, 2100 Antwerpen
Gemeenschappelijke delen

Attestnummer : 20251019-000158.000

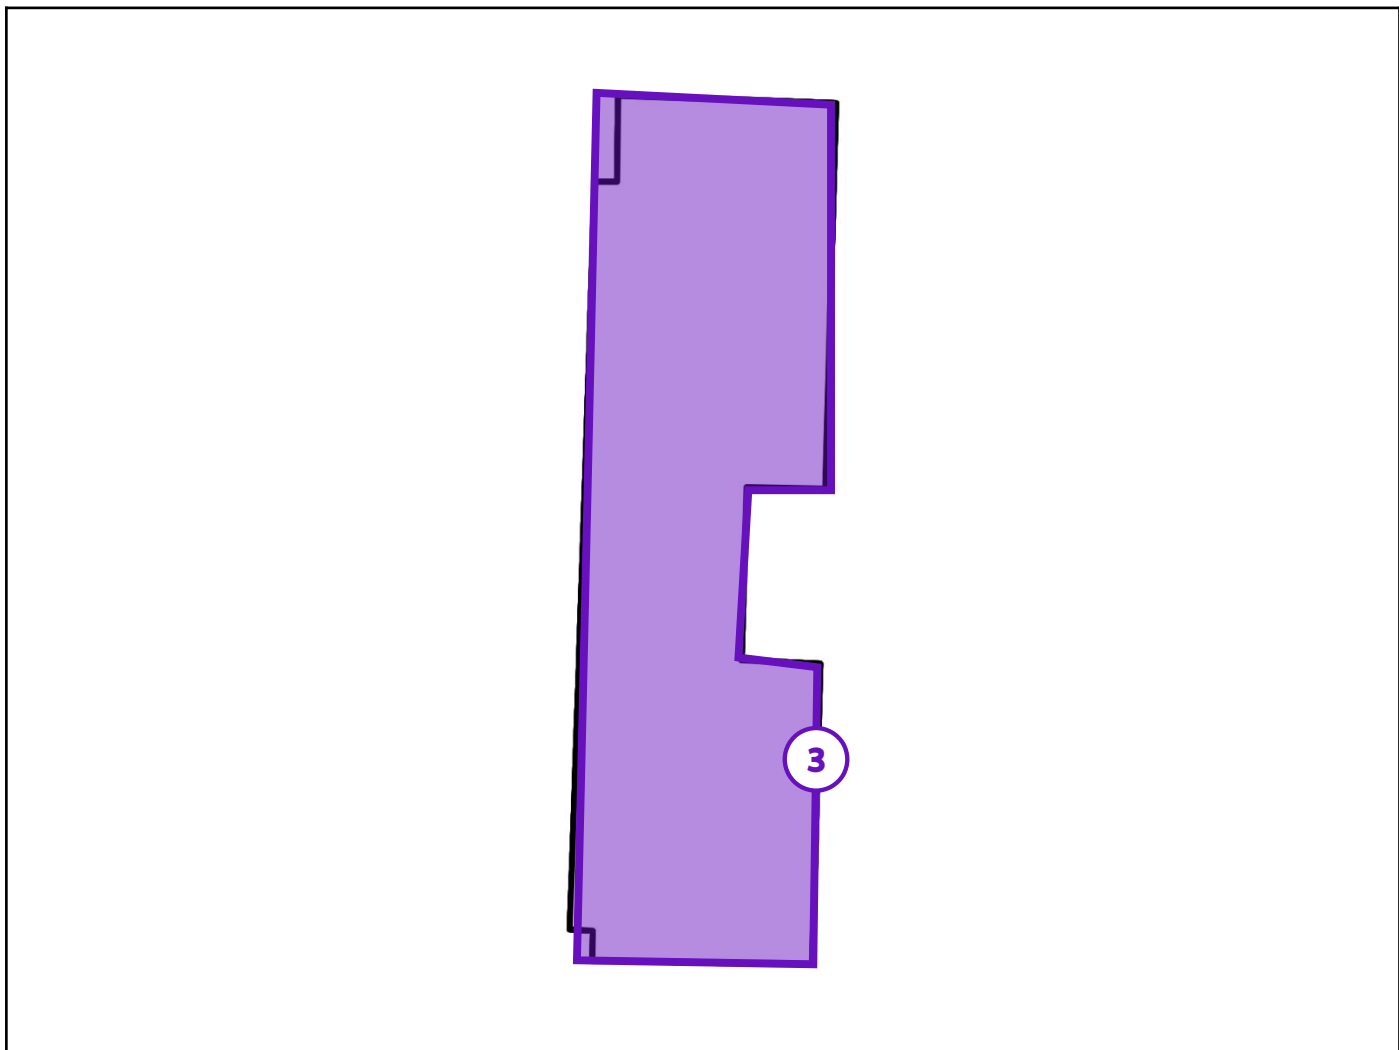
Plan 1.4: Plat dak

Beschrijving	Type	Actie
3. Dak niet betreedbaar	Beperking	-

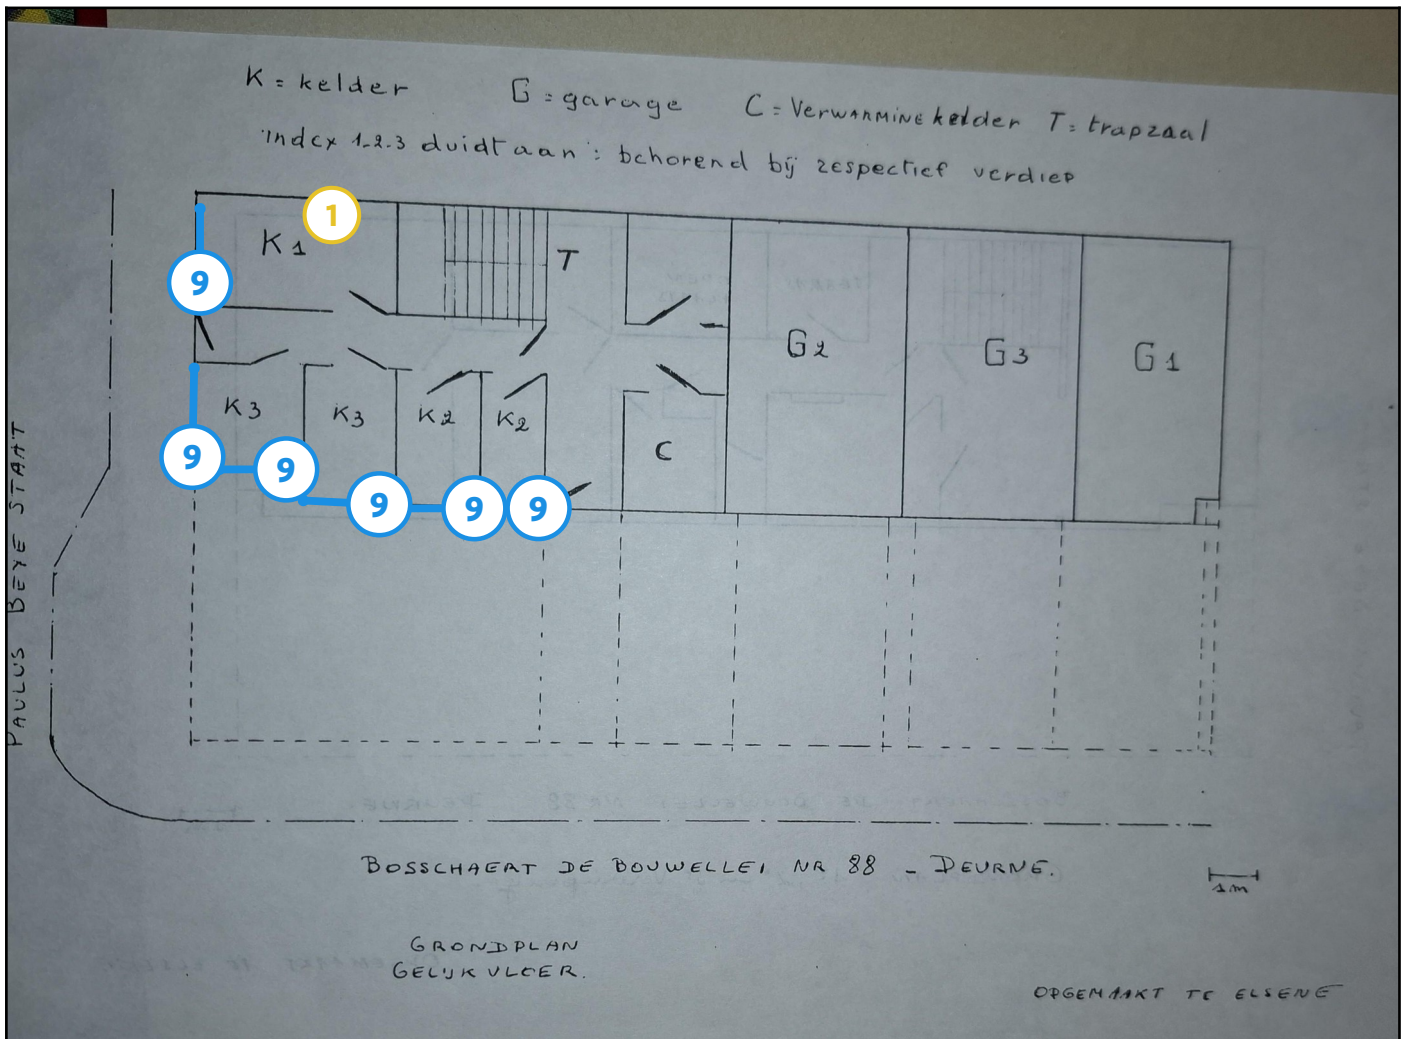
Plan 1.6: Andere materialen - gelijkvloers

Beschrijving	Type	Actie
1. Radiatorknop kelder	Asbestmateriaal	Zorgvuldig beheren
9. Mastiek ramen kelder niet asbesthoudend	Geen asbest	-

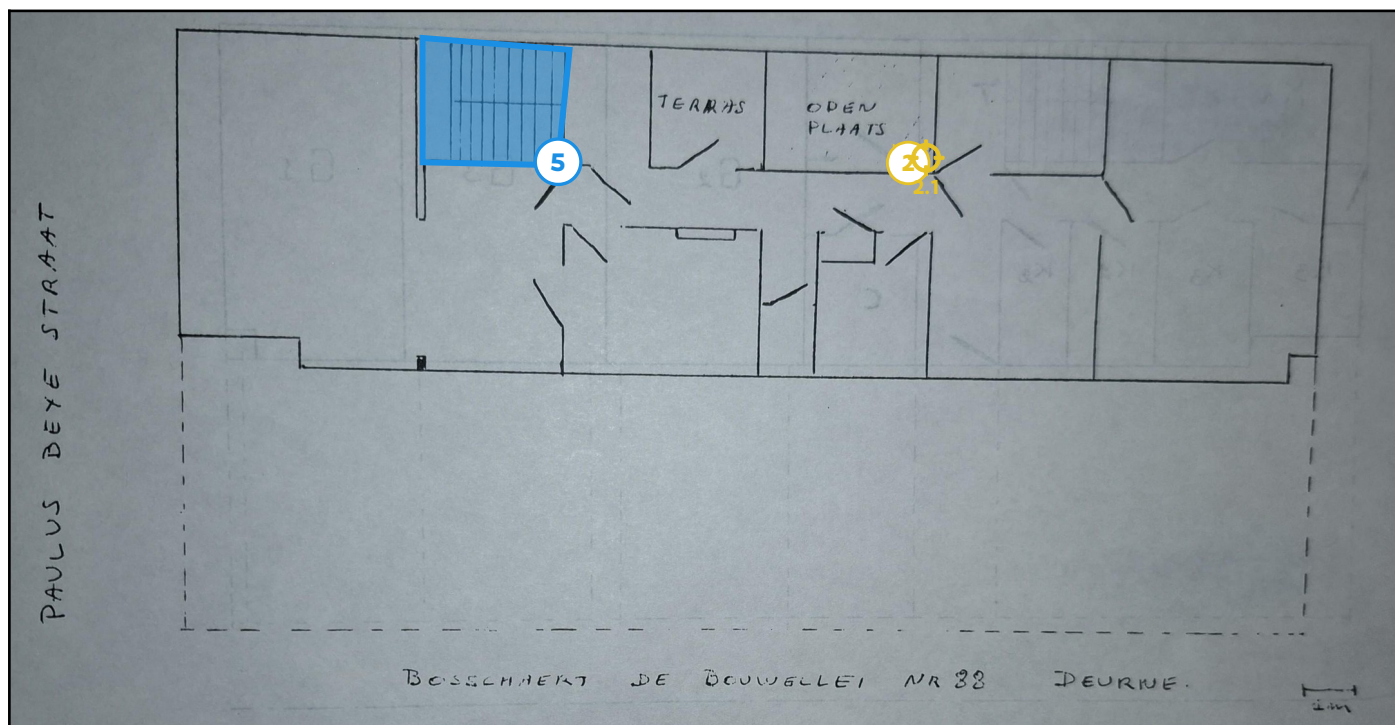
Plan 1.8: Pleisterwerk trappenhal V1

Beschrijving	Type	Actie
2. Cementbuis	Asbestmateriaal	Zorgvuldig beheren
2.1 Code: MM03: Cementbuis terras/koer	Puntmonster	-
5. Pleisterwerk trappenhal	Geen asbest	-

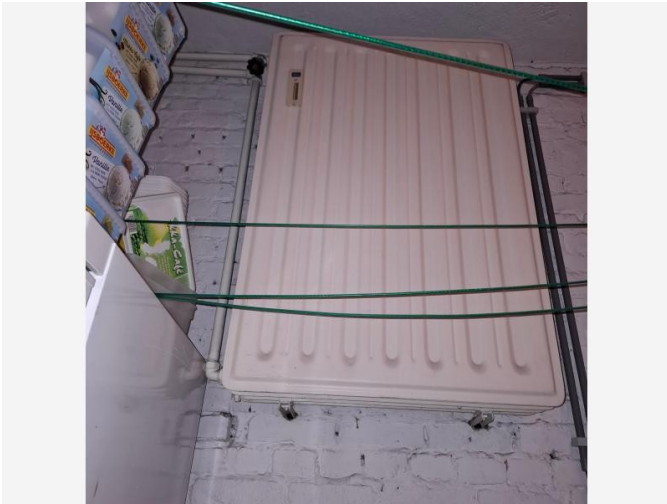
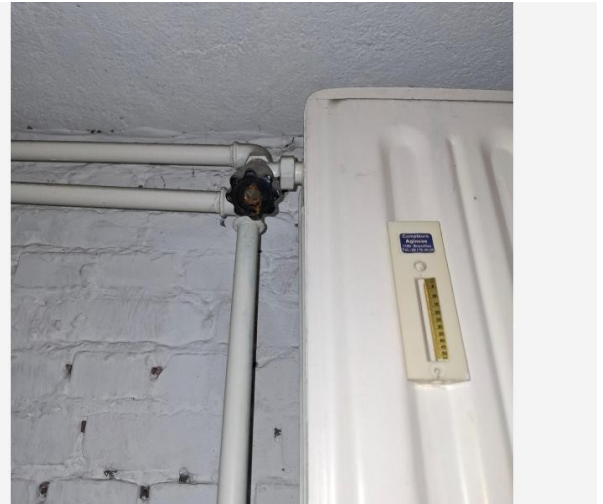
Eindbeoordeling materiaalrisico	Laag materiaalrisico en/of verlaagde kans op vezelvrijgave
---------------------------------	--

Gebondenheid	Categorie 1: hechtgebonden in oorsprong
Asbestsoort (vezeltype)	Crocidoliet aanwezig
Asbestconcentratie	Laag (< 50%)
Afschermingsgraad van het gehele materiaal	Geheel of deels (ook) vrij aan binnenluchtstromen
Toestand van het materiaal	Onbeschadigd, niet verweerd

Beschrijving	Radiatorknop kelder
Omgeving	Binnen
Primaire drager	Ruimteverwarming
Asbestmateriaal	Plaat, paneel, tablet - Type Bakeliet
Bindmiddel van asbestmateriaal	Kunststof of -hars
Gebondenheid op basis van bindmiddel	Hecht
Hoeveelheid (oppervlakte - dikte - aantal)	• 0,20 m ² - 1,00 cm - 1 stuk
Totaal volume	0,002 m ³
Eenvoudig bereikbaar	Ja
Bevestigingswijze	• Geschroefd
Identificatiemethode	Vaststelling zonder monstername
Destructieve handeling voor identificatie	Nee
Opmerking	De hoeveelheid is een schatting.

Zorgvuldig beheren

- Zorg voor een veilig beheer. Vermijd het beschadigen van het asbestmateriaal. Controleer de toestand jaarlijks op wijzigingen.

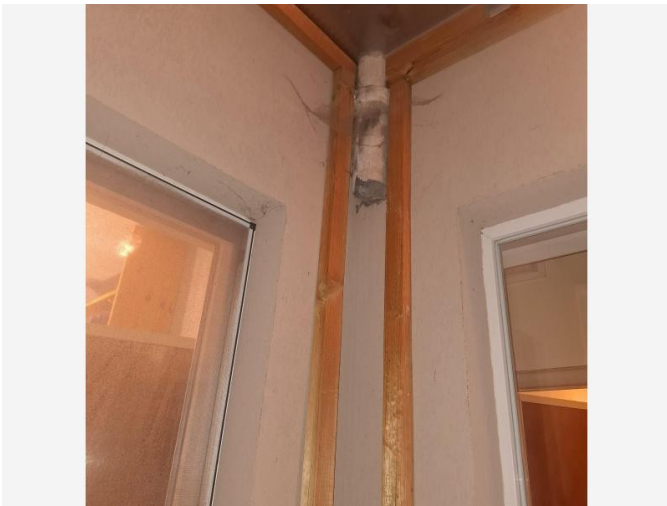
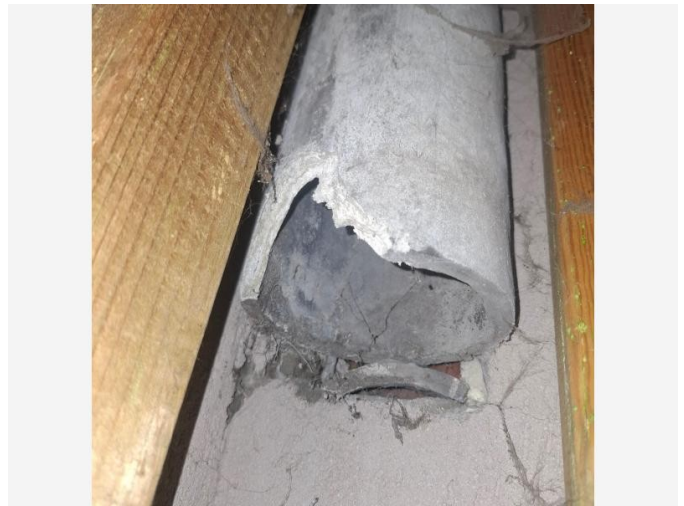
Eindbeoordeling materiaalrisico	Laag materiaalrisico en/of verlaagde kans op vezelvrijgave
---------------------------------	--

Gebondenheid	Categorie 1: hechtgebonden in oorsprong
Asbestsoort (vezeltype)	Crocidoliet aanwezig
Asbestconcentratie	Laag (< 50%)
Afschermingsgraad van het gehele materiaal	Geheel of deels vrij aan de buitenlucht
Toestand van het materiaal	Licht beschadigd, licht verweerd. Intact calciumsilicaatmateriaal of categorie III 'gebondenheid'

#	Type	Referentie	Resultaat
2.1	Puntmonster	MM03: Cementbuis terras/koer	Crocidoliet, Chrysotiel

Beschrijving	Cementbuis
Omgeving	Binnen
Primaire drager	HVAC infrastructuur en uitrusting
Asbestmateriaal	Buis, koker, leiding, pijp, doorvoer
Bindmiddel van asbestmateriaal	Cement
Gebondenheid op basis van bindmiddel	Hecht
Hoeveelheid (lengte - omtrek - dikte - aantal)	<ul style="list-style-type: none">• 7,00 m - 15,00 cm - 2,00 cm - 1 stuk
Totaal volume	0,021 m ³
Eenvoudig bereikbaar	Ja
Bevestigingswijze	<ul style="list-style-type: none">• Genageld, geniet
Identificatiemethode	Vaststelling met monstername
Destructieve handeling voor identificatie	Nee
Opmerking	De lengte is slechts een schatting, de werkelijke hoeveelheid kan afwijken. De buis lijkt een verluchtingsbuis te zijn in goede staat. De buis loopt van de achtergevel t.h.v. terras op het eerste vediep naar het dak.

Zorgvuldig beheren

- Zorg voor een veilig beheer. Vermijd het beschadigen van het asbestmateriaal. Controleer de toestand jaarlijks op wijzigingen.

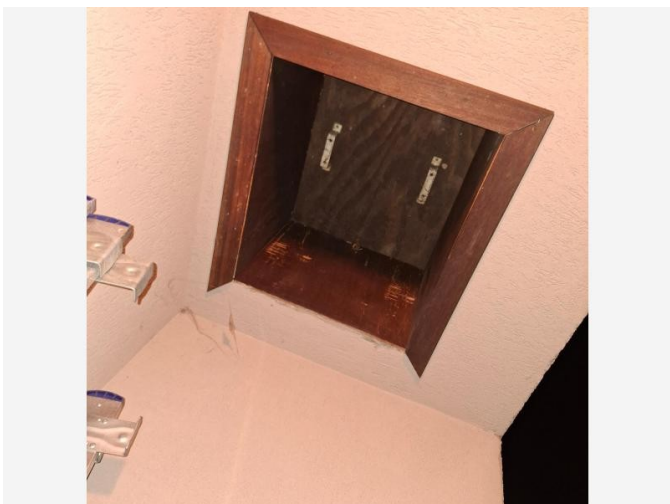
Situeringfoto

Tijdelijke beperking

Reden: Slotvaste toegangspoort, -deur of -luik

Uitleg van de asbestdeskundige: Het dak is via een privégedeelte op het derde verdiep bereikbaar via een luik. Echter is dit luik slotvast en kan hij niet geopend worden zonder de luik af te breken of te beschadigen. Met forse kracht kon het luik niet openen (onkanks dat het de haken los waren). Mijn vermoeden is dat iets op het dak het luik tegenhoudt om omhoog te gaan of dat de roofing mede over het luik werd gezet. Er is bewijsmateriaal dat het volledige dak gerenoveerd werd.

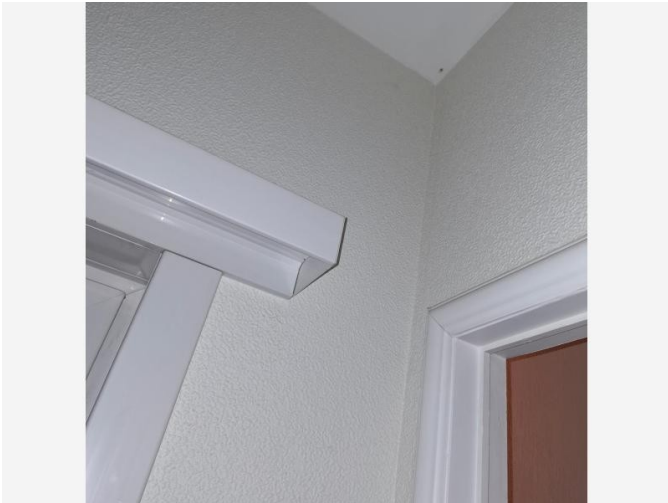
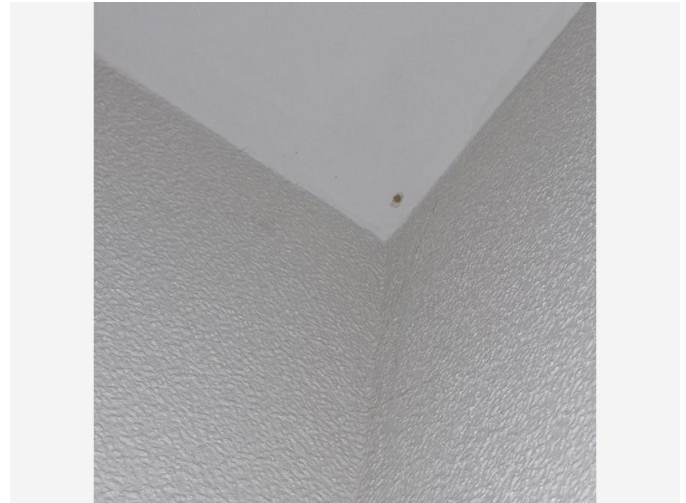
Fiche 5: Pleisterwerk trappenhal

Geen asbest

#	Type	Referentie	Resultaat
5.1	Mengmonster	MM01: Pleisterwerk trappenhal	Geen asbest
