# Asbestinventarisatetest

Bosschaert de Bouwellei 88/2, 2100 Antwerpen

Attestnummer : 20251019-000160.000

Uitgegeven op : 19.10.2025

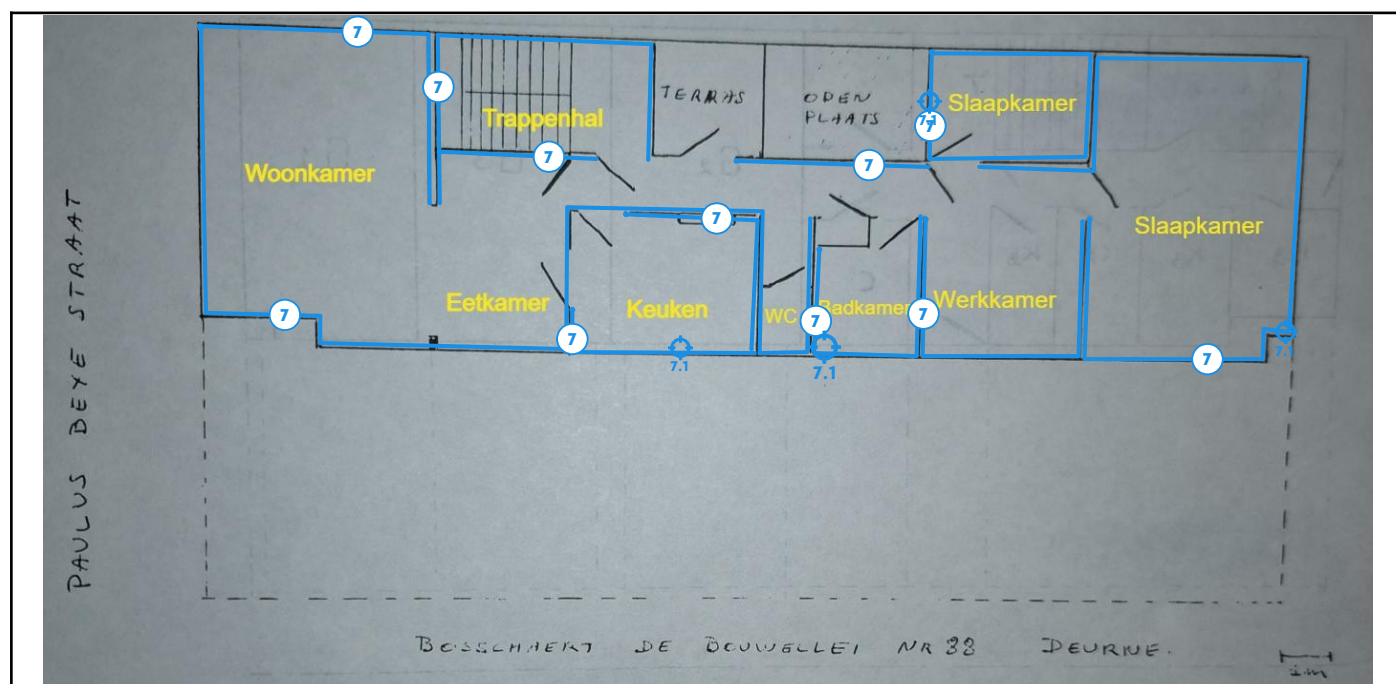
## Plan 1.1: Pleister muren

Beschrijving	Type	Actie
7. Pleisterwerk muren	Geen asbest	-
7.1 Code: MM01: Pleisterwerk muren	Mengmonster	-

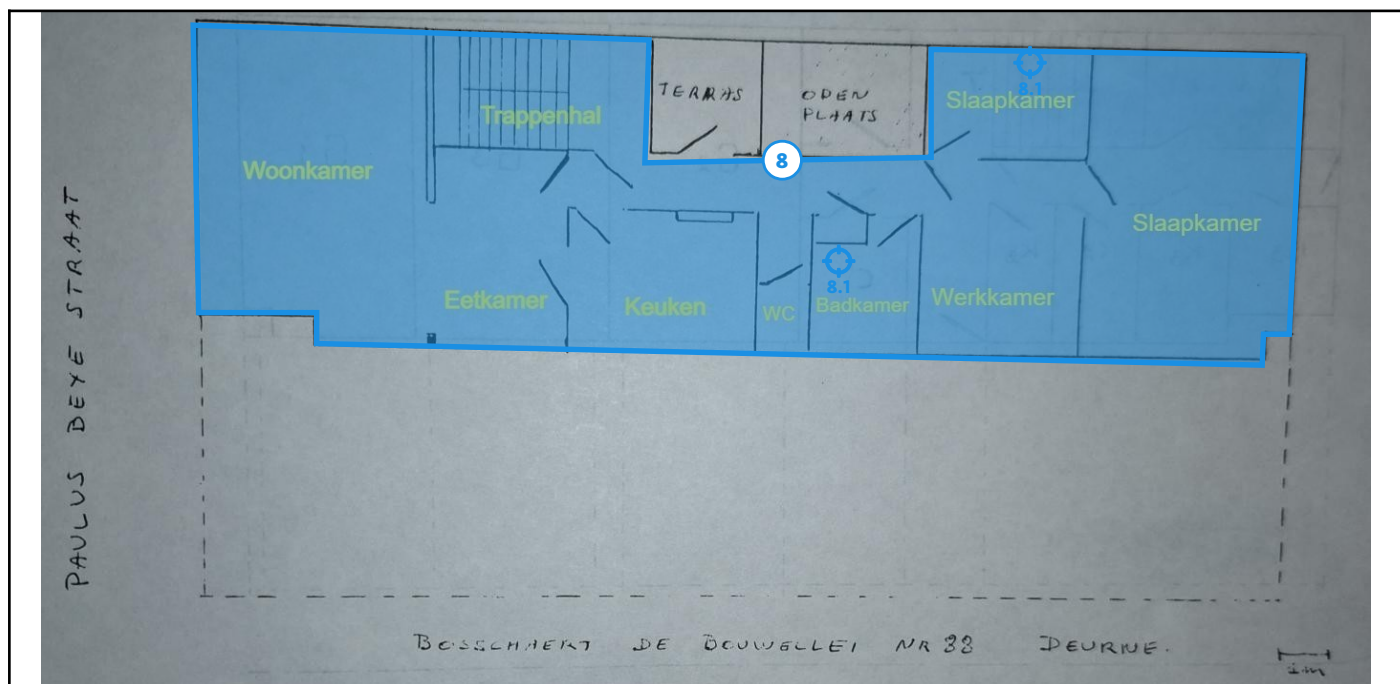
## Plan 1.2: Pleister plafond

Beschrijving	Type	Actie
8. Pleisterwerk plafonds	Geen asbest	-
8.1 Code: MM02: Pleisterwerk plafonds	Mengmonster	-

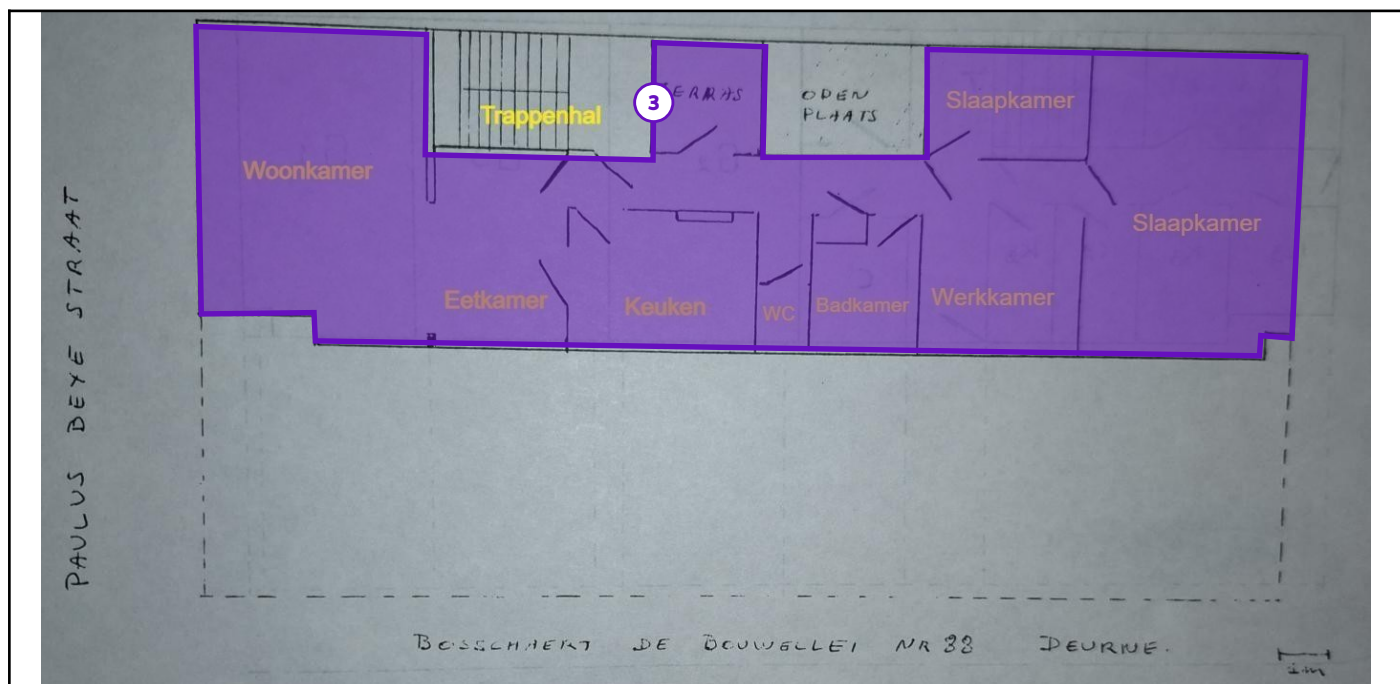
## Plan 1.3: Vloeren

Beschrijving	Type	Actie
3. Vloeren en dorpels	Advies	-

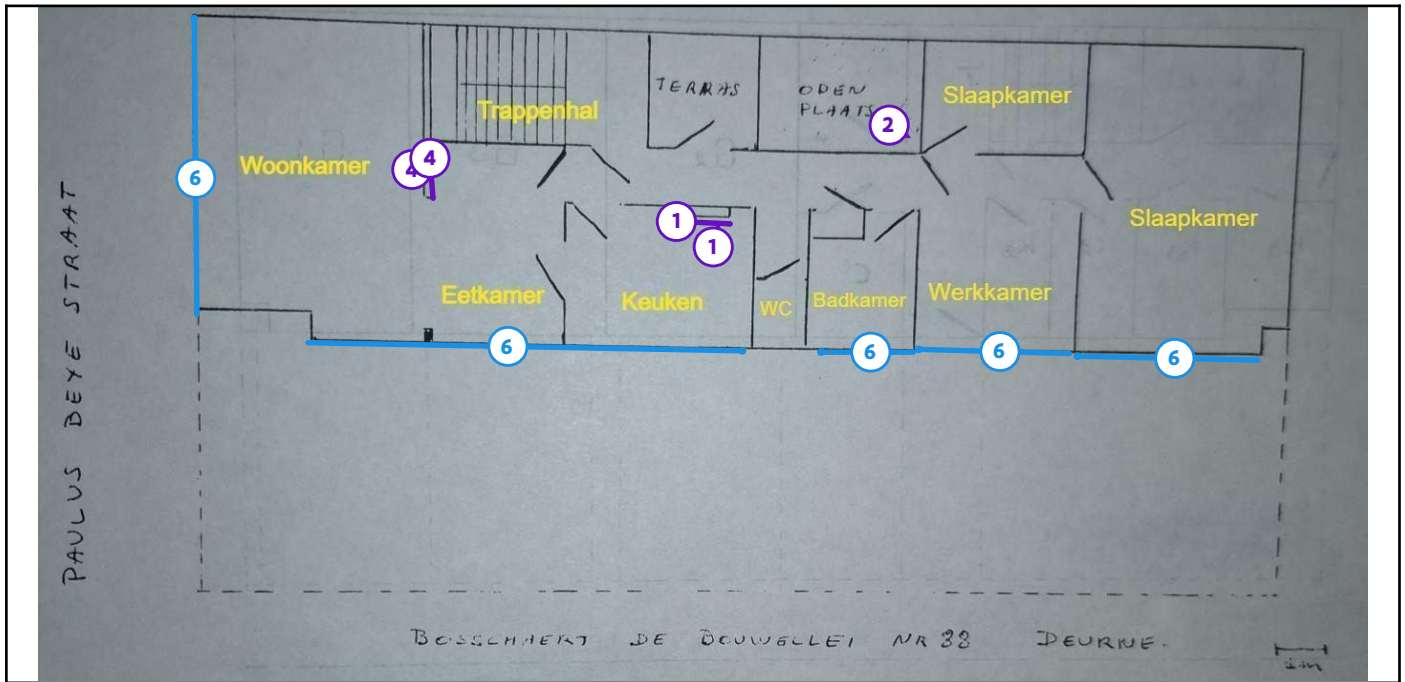
## Plan 1.4: Andere materialen

Beschrijving	Type	Actie
1. Ingekapselde leidigen	Advies	-
2. Cementbuis terras	Advies	-
4. Schouw (ingekapseld)	Advies	-
6. Mastiek ramen niet asbesthoudend	Geen asbest	-

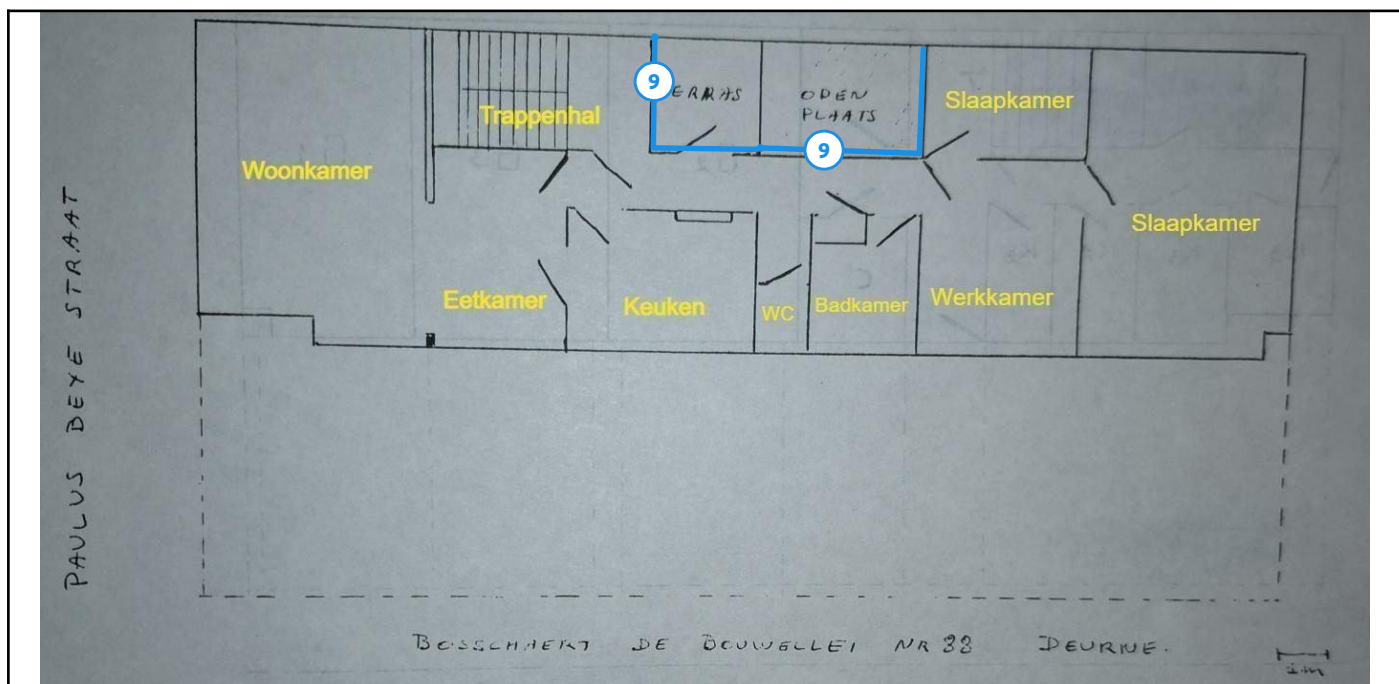
## Plan 1.5: Andere materialen 2

Beschrijving	Type	Actie
9. Crepi gevels	Geen asbest	-

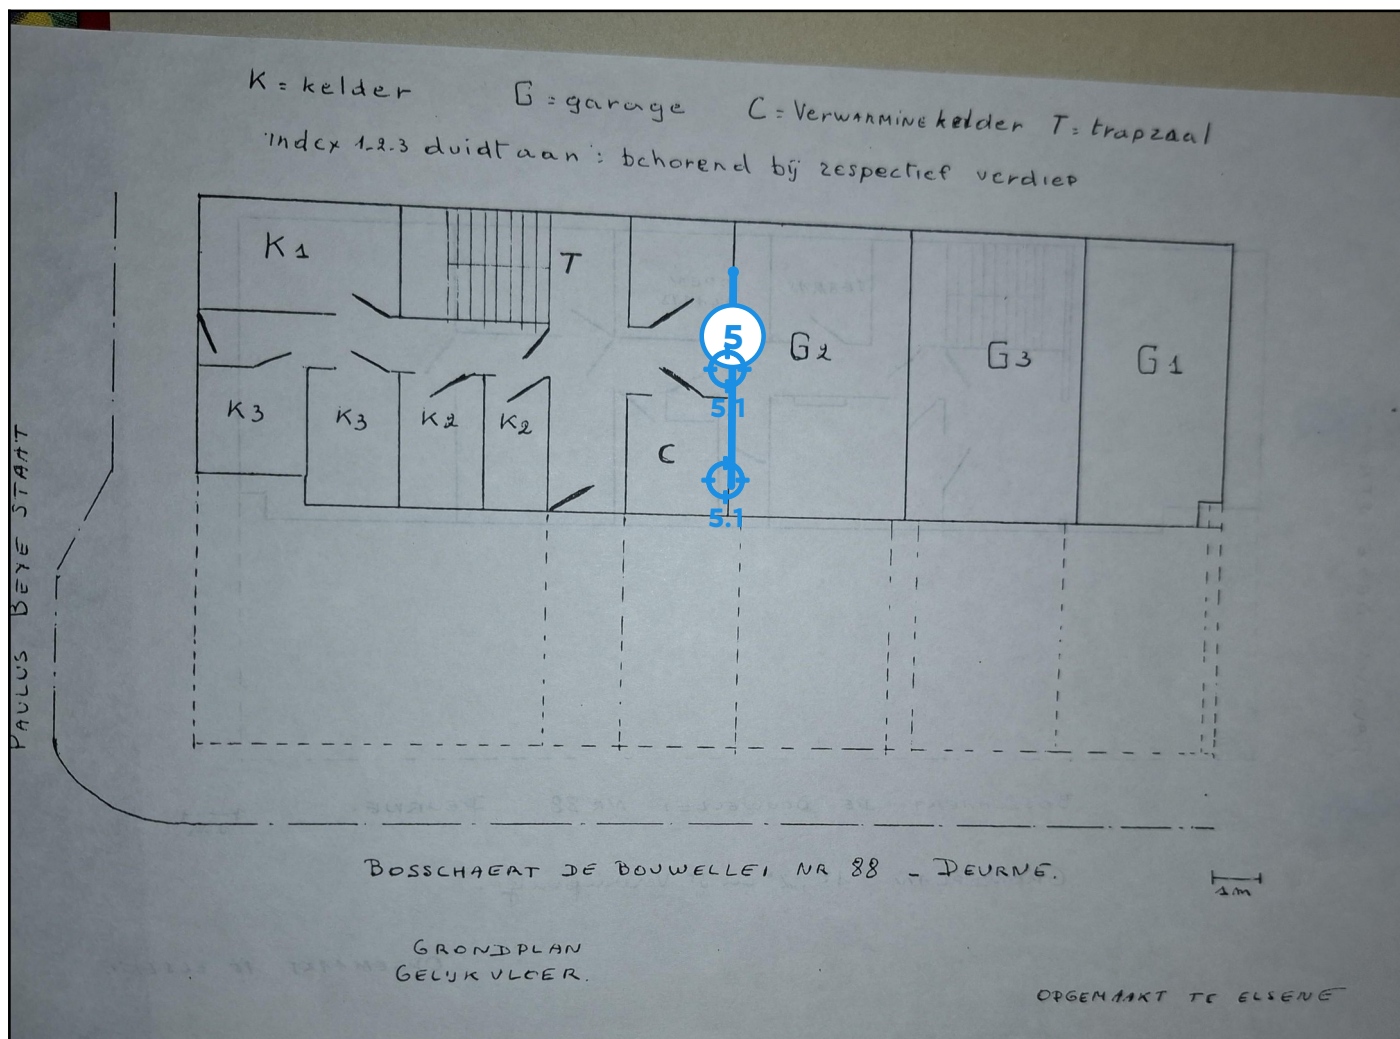
## Plan 2.1: Garage

Beschrijving	Type	Actie
5. Leidingisolatie (gips)	Geen asbest	-
5.1 Code: MM03: Leidingisolatie	Mengmonster	-

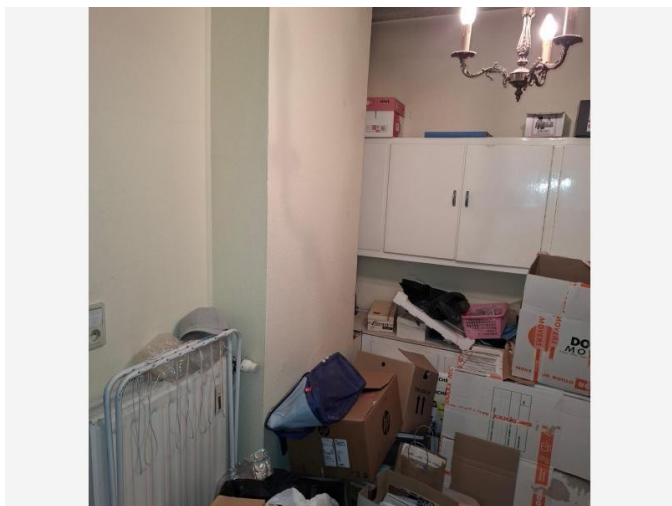
In de keuken is er een ingekapselde muur waar mogelijks leidingen doorlopen. Deze leidingen zouden asbestverdacht kunnen zijn. Dit kan enkel met een destructief onderzoek uitgezocht worden.

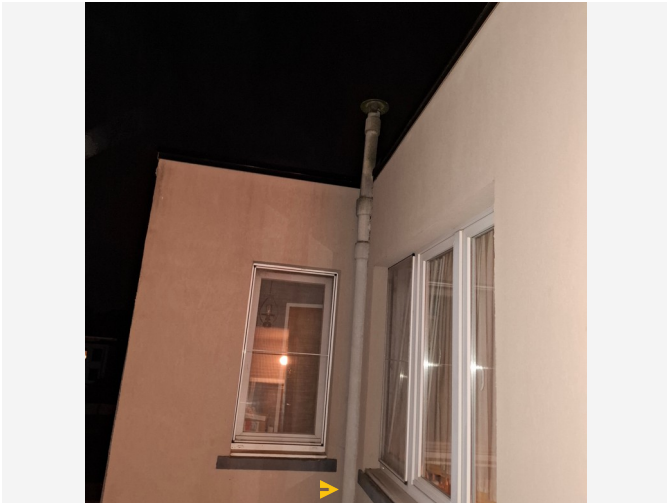
De cementbuis wordt opgenomen in het attest van de gemeenschappelijke delen aangezien het niet privaat is. De cementbuis werd positief getest.

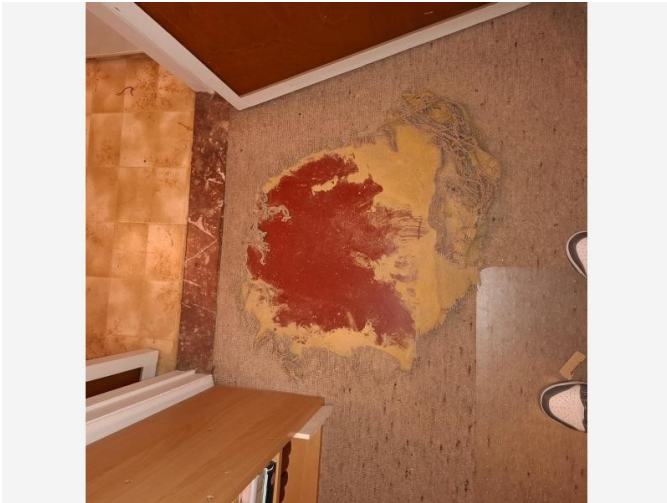
De vloeren en dorpels in de woning zijn niet asbestverdacht. De vloeren bestaan voornamelijk uit tegels en wat mij lijkt ingegoten epoxy met daarboven niet asbestverdachte tapijten. Het bindmiddel van de verlijming onder de tegels en vloeren is niet waarneembaar en kan enkel destructief onderzocht worden.

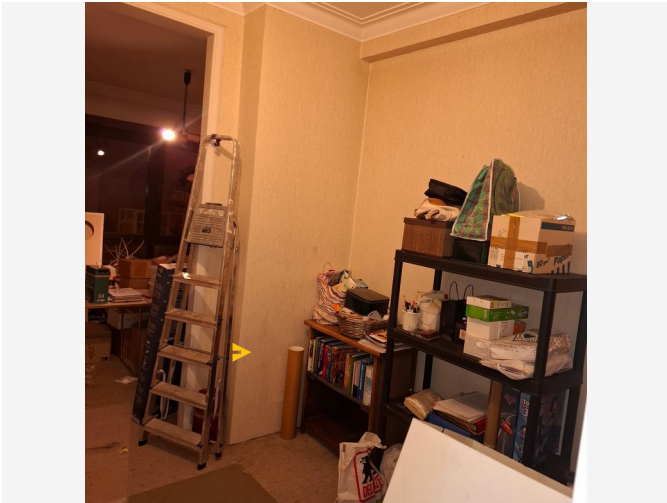
Mogelijks lopen er asbestverdachte materialen door de schouwen. Verder (destructief) onderzoek vereist. Langs de binnenkant is de schouw dichtgemetseld en is er geen cementbuis te zien.

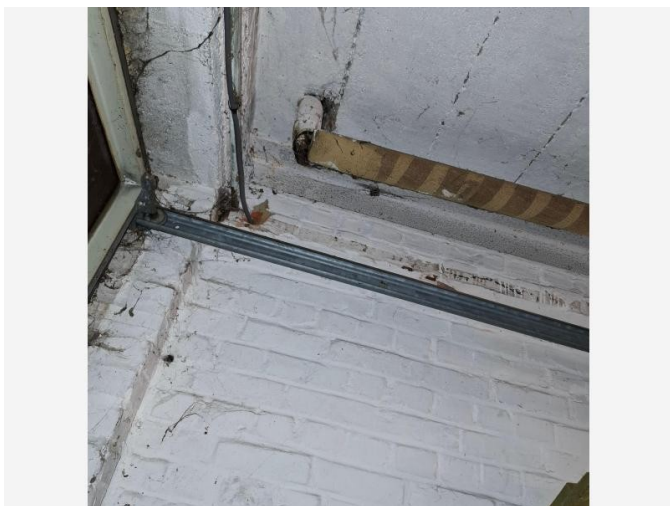
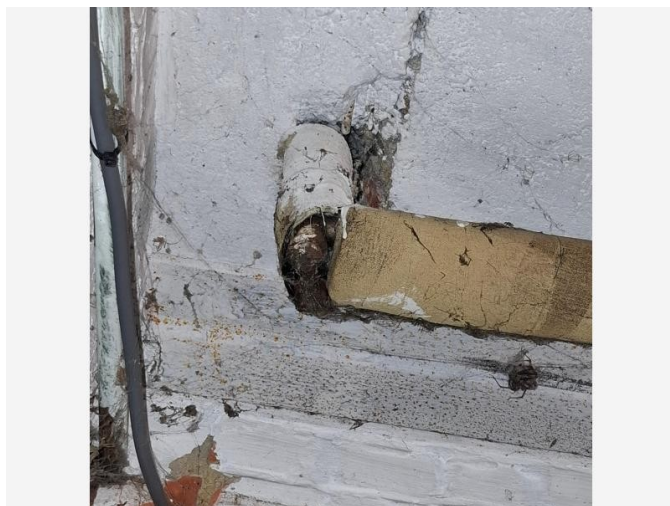
## Fiche 5: Leidingisolatie (gips)

Geen asbest

#	Type	Referentie	Resultaat
5.1	Mengmonster	MM03: Leidingsisolatie	Geen asbest

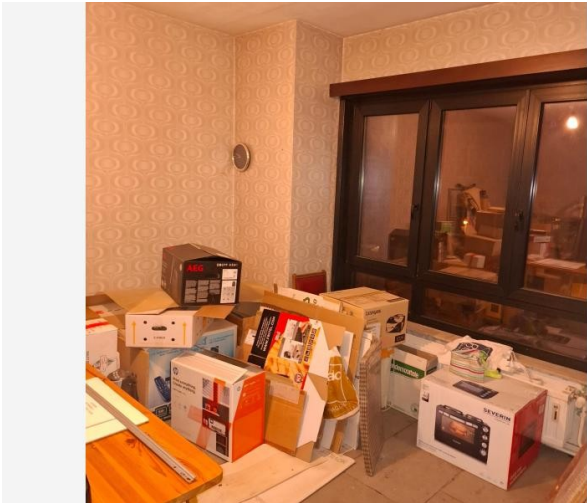
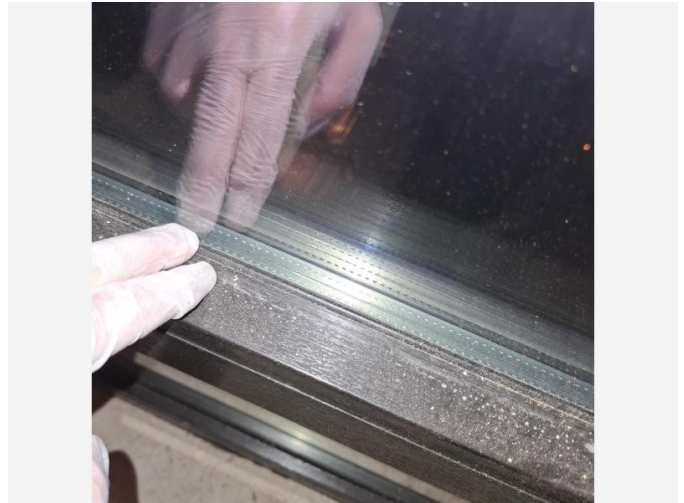
Geen asbest

Beschrijving	Mastiek ramen niet asbesthoudend
Omgeving	Grenst aan binnen- en buitenlucht
Primaire drager	Wandopening verticaal (raam, deur, ...)
Bindmiddel van materiaal	Kitten, mastiek, pasta
Gebondenheid op basis van bindmiddel	Hecht
Hoeveelheid (gewicht - aantal)	• 2,00 kg - 8 stuks
Totaal gewicht	16,00 kg
Identificatiemethode	Vaststelling zonder monsternamen
Destructieve handeling voor identificatie	Nee
Opmerking	De hoeveelheid is een schatting en kan afwijken van de werkelijke toestand. Het mastiek van de ramen en deuren in het appartement zijn niet asbesthoudend. De ramen zijn nieuw en het mastiek bestaat uit siliconen.

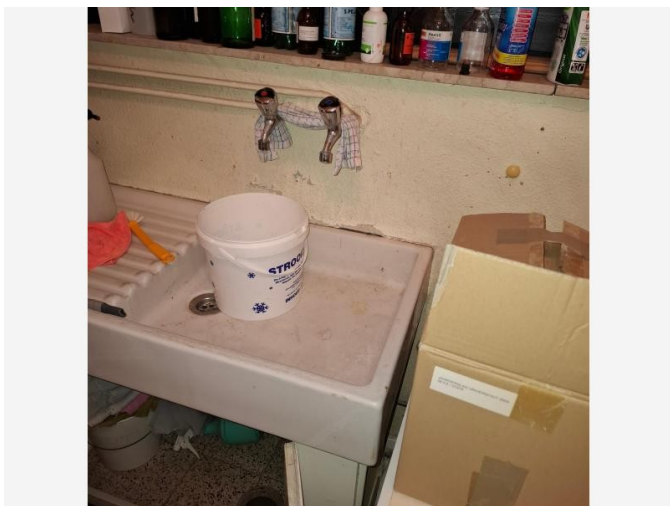
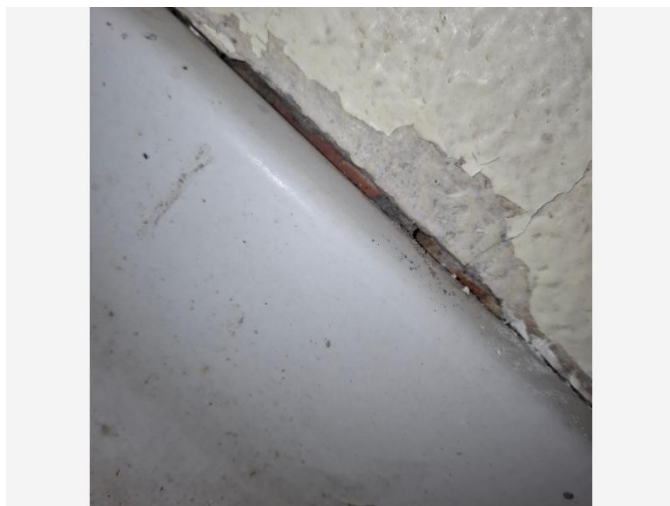
## Fiche 7: Pleisterwerk muren

Geen asbest

#	Type	Referentie	Resultaat
7.1	Mengmonster	MM01: Pleisterwerk muren	Geen asbest

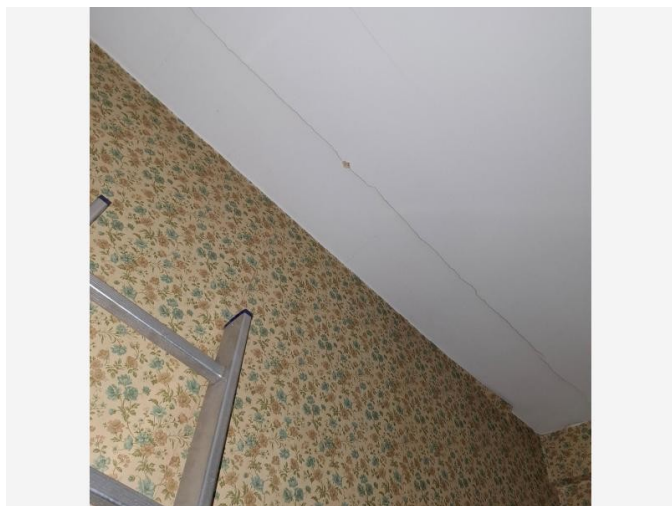
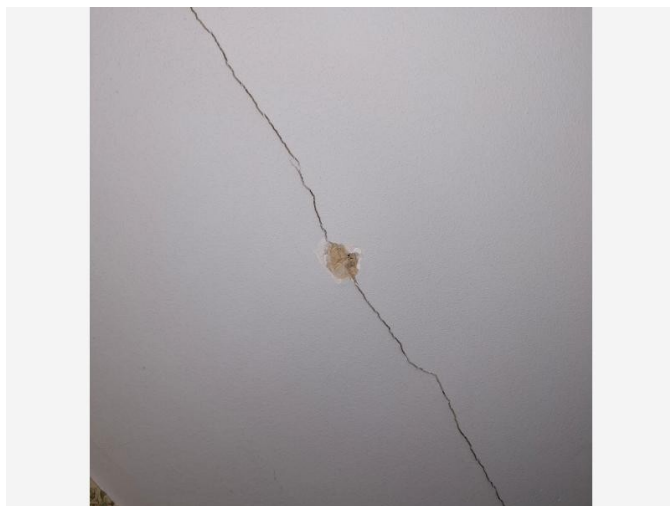
## Fiche 8: Pleisterwerk plafonds

Geen asbest

#	Type	Referentie	Resultaat
8.1	Mengmonster	MM02: Pleistwerk plafonds	Geen asbest

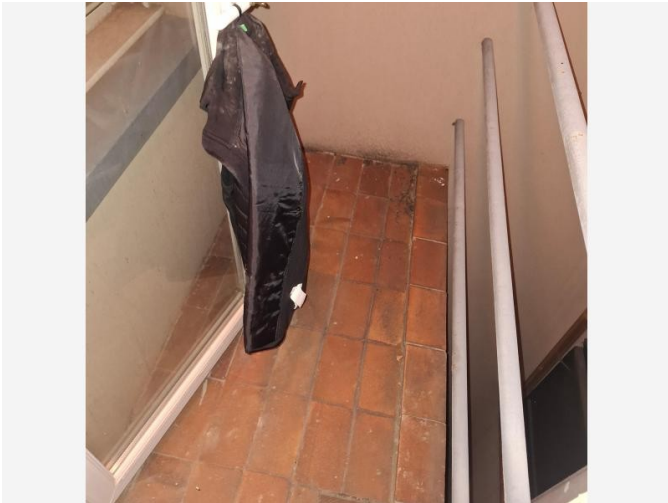
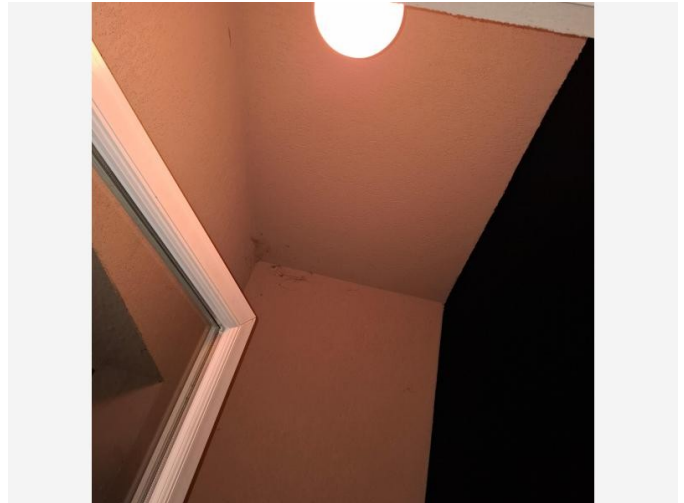
## Fiche 9: Crepi gevels

Geen asbest

Beschrijving	Crepi gevels
Omgeving	Buiten
Primaire drager	Wand buitenschil
Bindmiddel van materiaal	Gips - kalk
Gebondenheid op basis van bindmiddel	Niet-hechtgebonden
Hoeveelheid (oppervlakte - dikte - aantal)	• 5,00 m <sup>2</sup> - 1,00 cm - 1 stuk
Totaal volume	0,05 m <sup>3</sup>
Identificatiemethode	Vaststelling met bewijsdocument, zonder monstername
Destructieve handeling voor identificatie	Nee
Opmerking	De hoeveelheid is een schatting en kan afwijken van de werkelijke toestand. Het crepi aan de achterzijde van de woning werd o.a. bemonsterd op het gelijkvloers en maakt deel uit van de gemeenschappelijke delen. Het resultaat wordt in de bijlage toegevoegd.
