Asbestinventarisatetest

Bosschaert de Bouwellei 88/3, 2100 Antwerpen

Attestnummer : 20251019-000159.000

Uitgegeven op : 19.10.2025

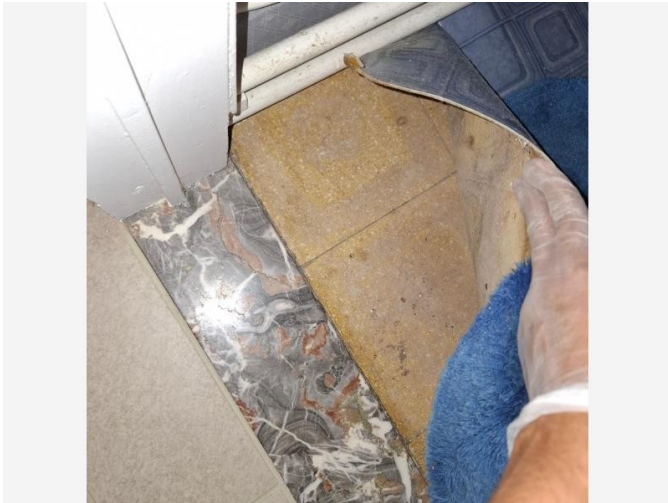
De vloeren en dorpels in de woning zijn niet asbestverdacht. De vloeren bestaan voornamelijk uit tegels en parket die niet asbestverdacht zijn. Het bindmiddel van de verlijming onder de tegels en parket is niet waarneembaar en kan enkel destructief onderzocht worden. Mogelijks liggen er hieronder asbestverdachte toepassingen.

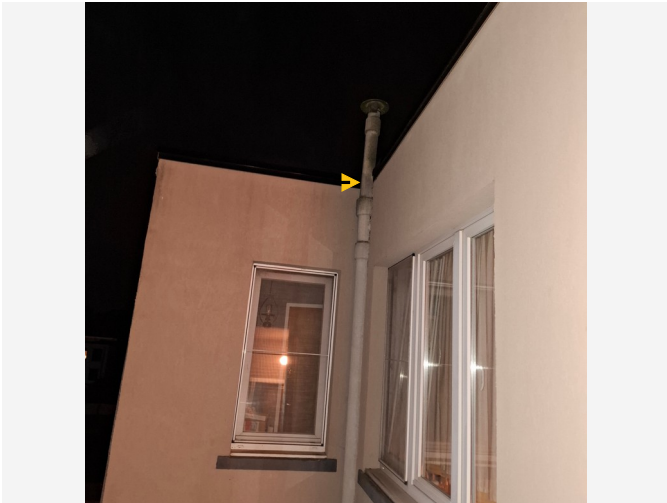
De cementbuis wordt opgenomen in het attest van de gemeenschappelijke delen aangezien het niet privaat is. De cementbuis werd positief getest.

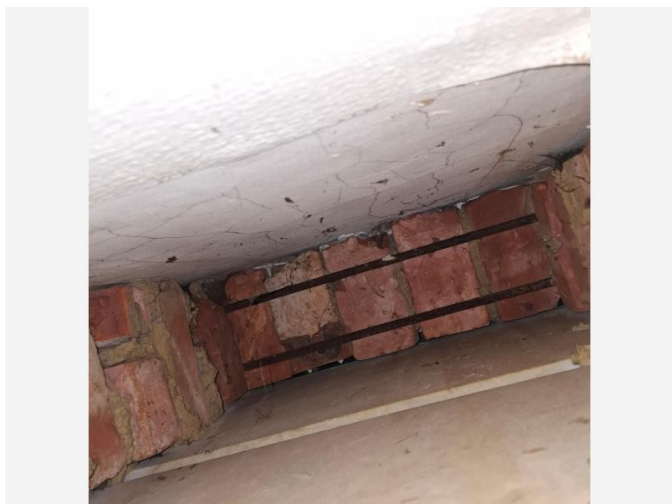
Mogelijks lopen er asbestverdachte materialen door de schouwen. Verder (destructief) onderzoek vereist.

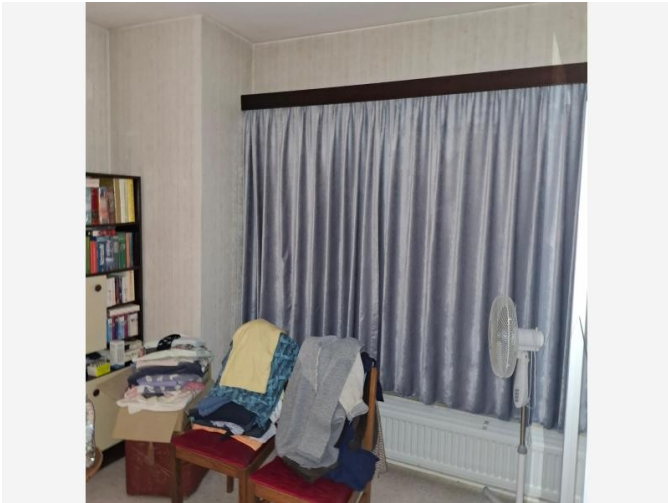
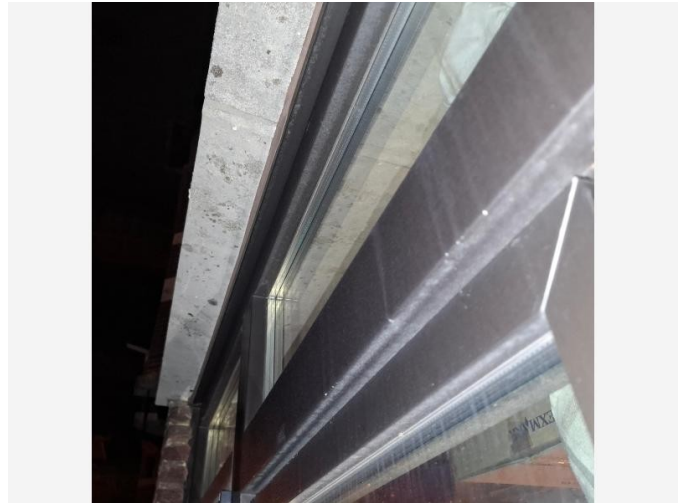
Geen asbest

Beschrijving	Mastiek ramen niet asbesthoudend
Omgeving	Grenst aan binnen- en buitenlucht
Primaire drager	Wandopening verticaal (raam, deur, ...)
Bindmiddel van materiaal	Kitten, mastiek, pasta
Gebondenheid op basis van bindmiddel	Hecht
Hoeveelheid (gewicht - aantal)	• 2,00 kg - 4 stuks
Totaal gewicht	8,00 kg
Identificatiemethode	Vaststelling zonder monsternamen
Destructieve handeling voor identificatie	Nee
Opmerking	De hoeveelheid is een schatting en kan afwijken van de werkelijke toestand. Het mastiek van de ramen en deuren in het appartement zijn niet asbesthoudend. De ramen zijn nieuw en het mastiek bestaat uit siliconen.

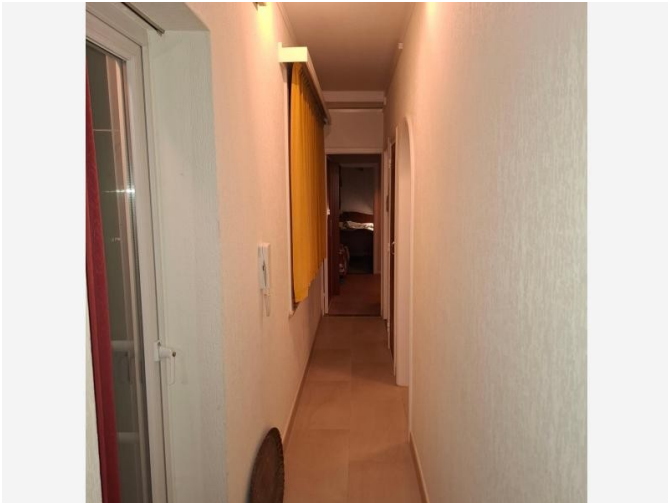
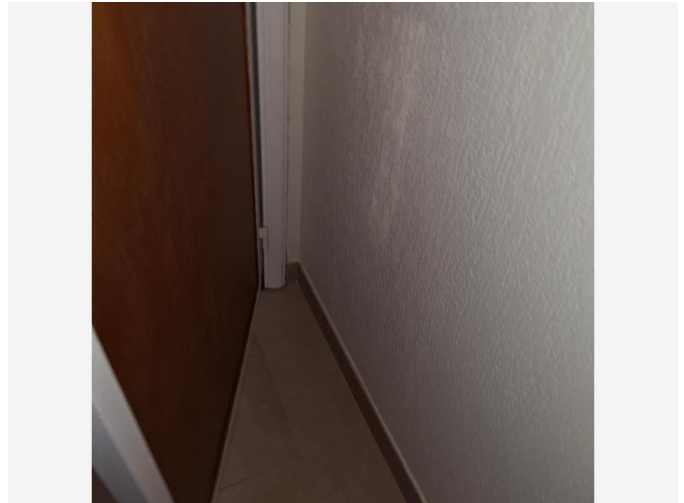
Geen asbest

Beschrijving	Pleisterwerk muren
Omgeving	Binnen
Primaire drager	Binnenwand
Bindmiddel van materiaal	Gips - kalk
Gebondenheid op basis van bindmiddel	Niet-hechtgebonden
Hoeveelheid (oppervlakte - dikte - aantal)	• 300,00 m ² - 1,00 cm - 1 stuk
Totaal volume	3,00 m ³
Identificatiemethode	Vaststelling met bewijsdocument, zonder monstername
Destructieve handeling voor identificatie	Nee
Opmerking	De hoeveelheid is een schatting en kan afwijken van de werkelijke toestand. Het pleisterwerk wordt gextrapoleerd van de appartementen in de Bosschaert de Bouwellei 88 met busnummer 1 en 2 te 2100 Antwerpen omdat de appartementen identiek zijn. De staalnamen hebben uitgewezen dat het pleisterwerk vrij van asbest is. De stalen werden genomen op verschillende plekken en de resultaten zullen in de bijlagen opgenomen worden.

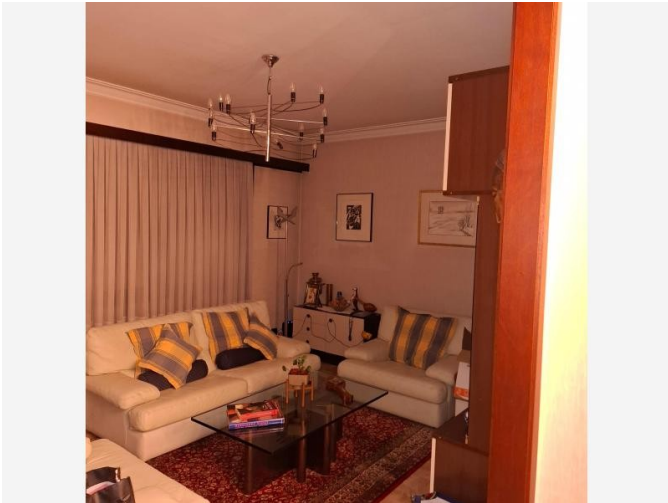
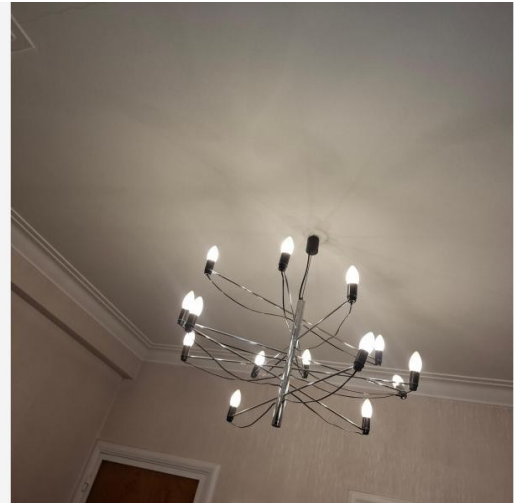
Fiche 8: Pleisterwerk plafonds

Geen asbest

Beschrijving	Pleisterwerk plafonds
Omgeving	Binnen
Primaire drager	Plafond
Bindmiddel van materiaal	Gips - kalk
Gebondenheid op basis van bindmiddel	Niet-hechtgebonden
Hoeveelheid (oppervlakte - dikte - aantal)	• 105,00 m ² - 1,00 cm - 1 stuk
Totaal volume	1,05 m ³
Identificatiemethode	Vaststelling met bewijsdocument, zonder monstername
Destructieve handeling voor identificatie	Nee
Opmerking	De hoeveelheid is een schatting en kan afwijken van de werkelijke toestand. Het pleisterwerk wordt gextrapoleerd van de appartementen in de Bosschaert de Bouwellei 88 met busnummer 1 en 2 te 2100 Antwerpen omdat de appartementen identiek zijn. De staalnamen hebben uitgewezen dat het pleisterwerk vrij van asbest is. De stalen werden genomen op verschillende plekken en de resultaten zullen in de bijlagen opgenomen worden.
