# Asbestinventarisatetest

Bosschaert de Bouwellei 88/1, 2100 Antwerpen

Attestnummer : 20251019-000161.000

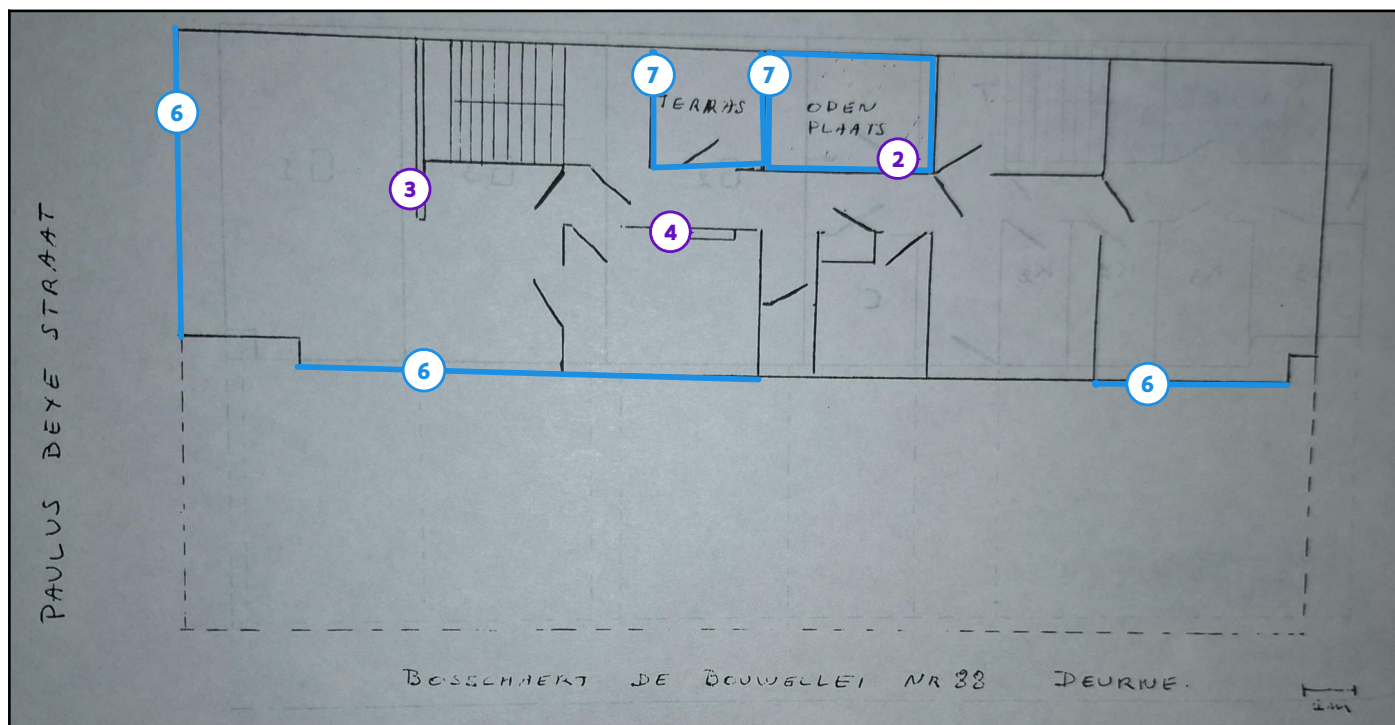
## Plan 1.3: Andere materialen

Beschrijving	Type	Actie
2. Cementbuis terras	Advies	-
3. Schouw	Advies	-
4. Ingekapselde leidigen	Advies	-
6. Mastiek ramen niet asbesthoudend	Geen asbest	-
7. Crepi balkon/terras	Geen asbest	-

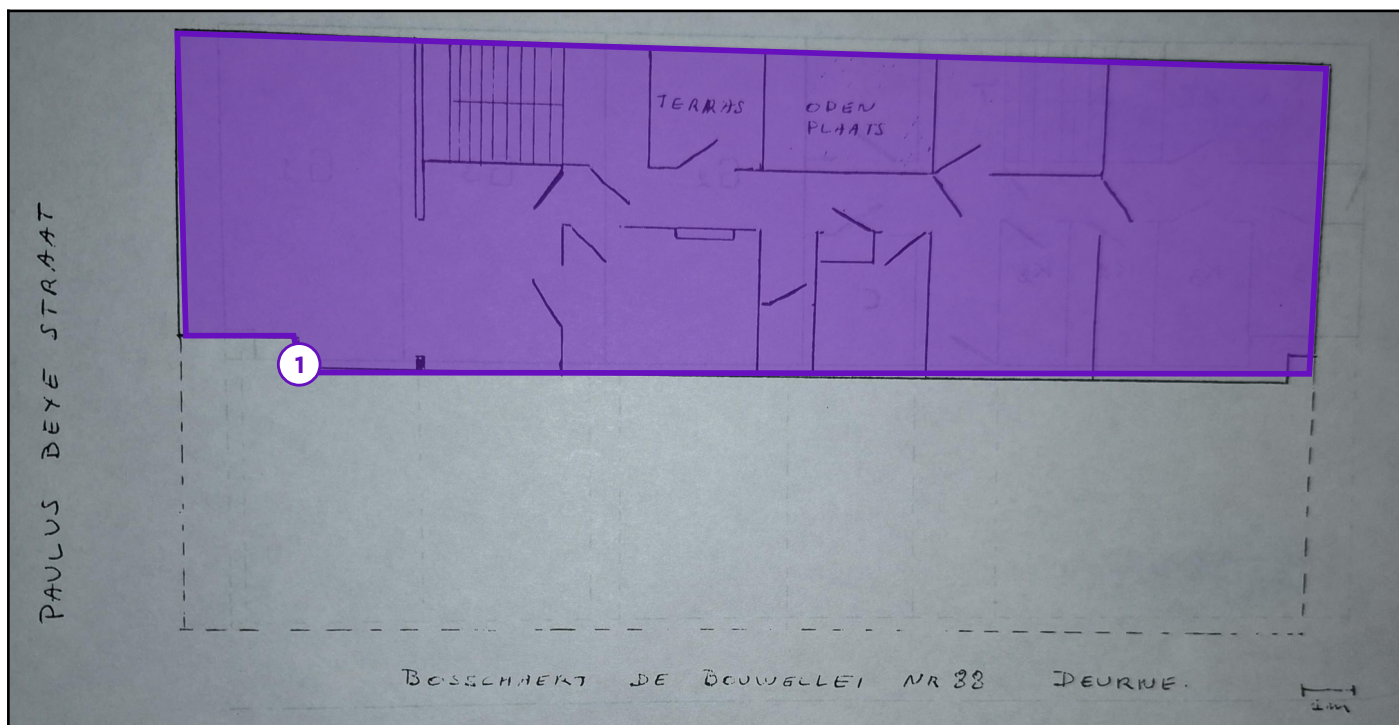
## Plan 1.4: Vloeren

Beschrijving	Type	Actie
1. Vloeren en dorpels	Advies	-

De vloeren en dorpels in de woning zijn niet asbestverdacht. De vloeren bestaan voornamelijk uit tegels en parket die niet asbestverdacht zijn. Het bindmiddel van de verlijming onder de tegels en parket is niet waarneembaar en kan enkel destructief onderzocht worden. Mogelijks liggen er hieronder asbestverdachte toepassingen.

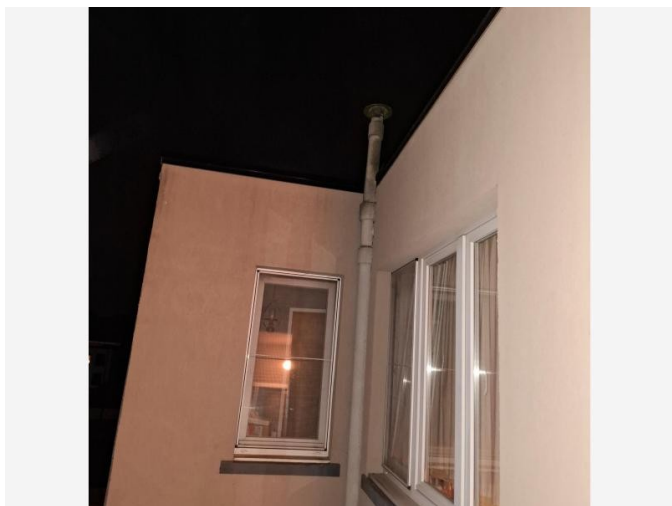
Vrije foto

De cementbuis wordt opgenomen in het attest van de gemeenschappelijke delen aangezien het niet privaat is. De cementbuis werd positief getest.

Identificatiemethode	Bewijsdocument
Primaire drager	HVAC infrastructuur en uitrusting
(Asbest)materiaal	Buis, koker, leiding, pijp, doorvoer
Bindmiddel	Cement
Gebondenheid bindmiddel	Hecht

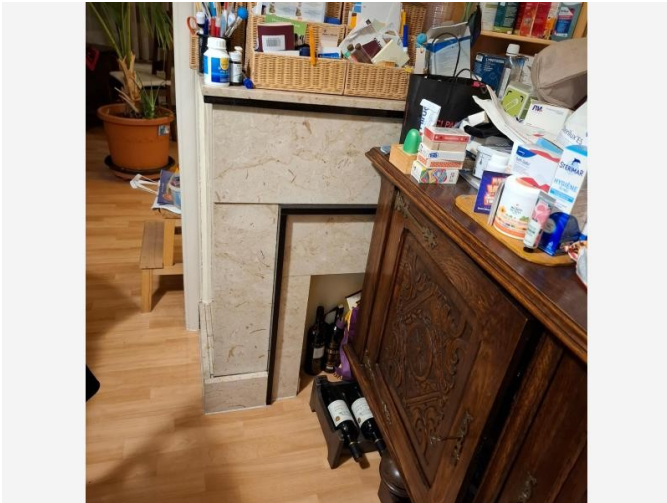
Vrije foto

Mogelijks lopen er asbestverdachte materialen door de schouwen. Verder (destructief) onderzoek vereist. Langs de binnenkant is de schouw dichtgemetst en is er geen cementbuis te zien.

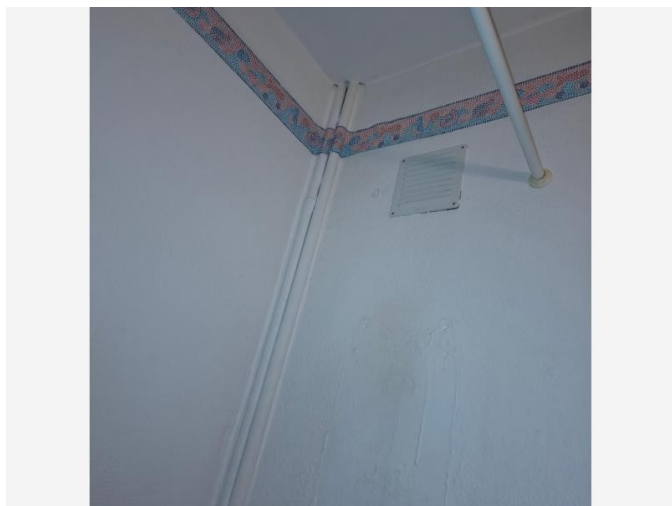
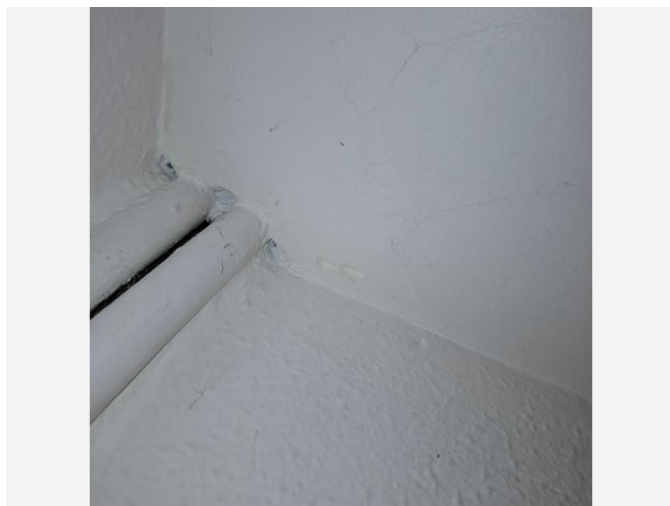
Geen asbest

#	Type	Referentie	Resultaat
5.1	Mengmonster	MM02: Pleister plafond	Geen asbest

Beschrijving	Pleisterwerk plafonds
Omgeving	Binnen
Primaire drager	Plafond
Bindmiddel van materiaal	Gips - kalk
Gebondenheid op basis van bindmiddel	Niet-hechtgebonden
Hoeveelheid (oppervlakte - dikte - aantal)	• 85,00 m <sup>2</sup> - 1,00 cm - 1 stuk
Totaal volume	0,85 m <sup>3</sup>
Identificatiemethode	Vaststelling met monstername
Destructieve handeling voor identificatie	Nee
Opmerking	De hoeveelheid is een schatting en kan afwijken van de werkelijke toestand. Waar mogelijk, wordt staalname uitgevoerd conform het inspectieprotocol: in een droge ruimte zoals een slaapkamer, in een natte ruimte zoals een keuken of badkamer, in een traphal en in een stookruimte.

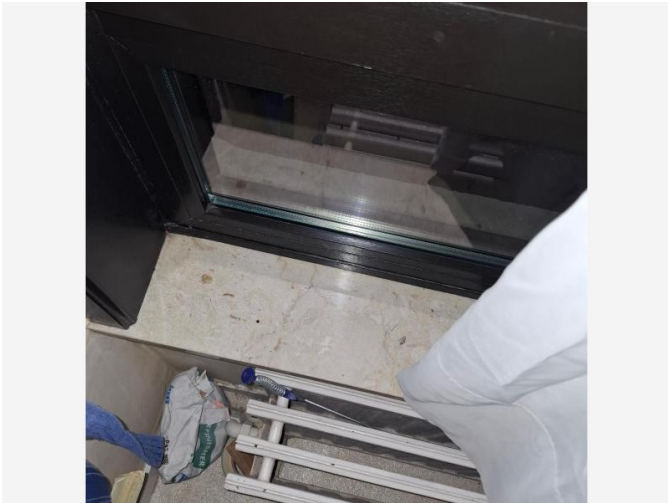
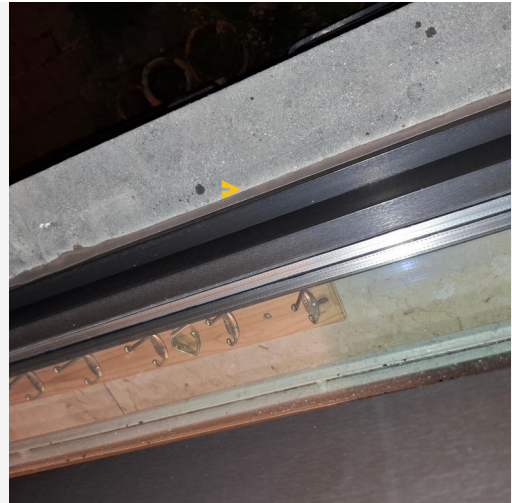
Geen asbest

Beschrijving	Mastiek ramen niet asbesthoudend
Omgeving	Grenst aan binnen- en buitenlucht
Primaire drager	Wandopening verticaal (raam, deur, ...)
Bindmiddel van materiaal	Kitten, mastiek, pasta
Gebondenheid op basis van bindmiddel	Hecht
Hoeveelheid (gewicht - aantal)	• 2,00 kg - 8 stuks
Totaal gewicht	16,00 kg
Identificatiemethode	Vaststelling zonder monsternamen
Destructieve handeling voor identificatie	Nee
Opmerking	De hoeveelheid is een schatting en kan afwijken van de werkelijke toestand. Het mastiek van de ramen en deuren in het appartement zijn niet asbesthoudend. De ramen zijn nieuw en het mastiek bestaat uit siliconen.

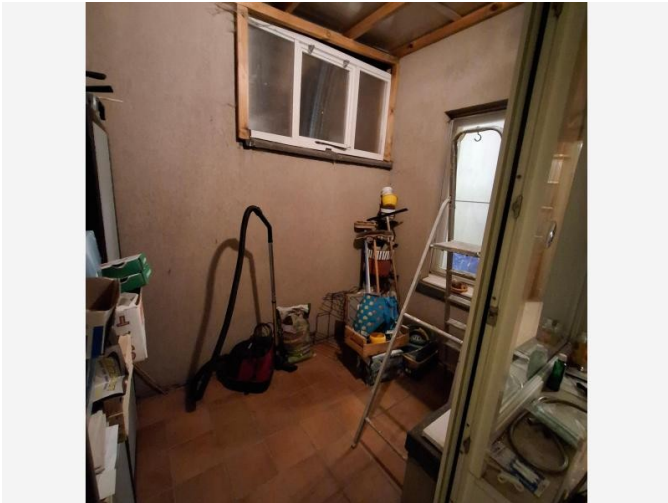
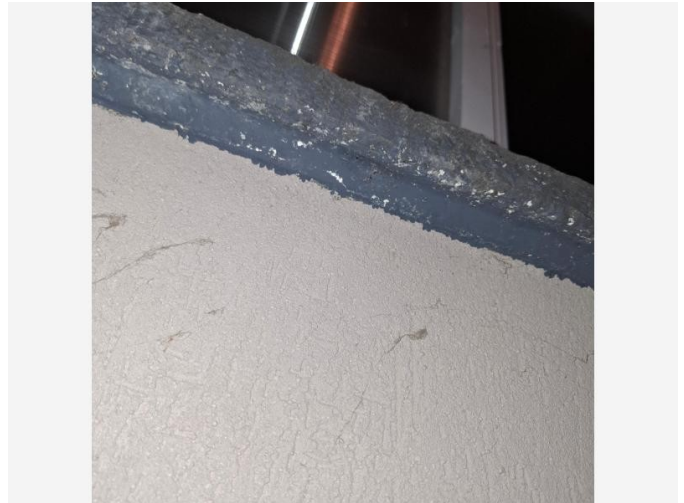
Geen asbest

Beschrijving	Crepi balkon/terras
Omgeving	Buiten
Primaire drager	Wand buitenschil
Bindmiddel van materiaal	Cement
Gebondenheid op basis van bindmiddel	Hecht
Hoeveelheid (gewicht - aantal)	• 10,00 kg - 1 stuk
Totaal gewicht	10,00 kg
Identificatiemethode	Vaststelling met bewijsdocument, zonder monstername
Destructieve handeling voor identificatie	Nee
Opmerking	Het crepi wordt opgenomen in het attest van de gemeenschappelijke delen aangezien het op het gelijkvloers in het gemeenschappelijke terras bemonsterd werd. De balkons van de appartementen bevinden zich allemaal boven dit terras en hebben allemaal exact dezelfde crepi op de achtergevel van het gebouw. De staal is negatief teruggekomen.

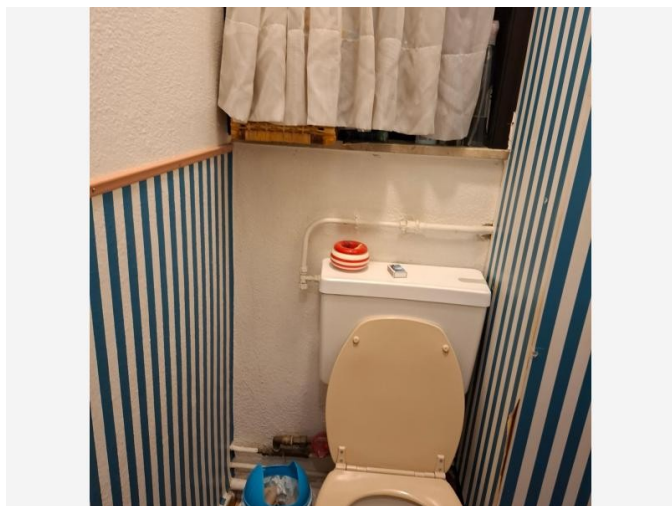
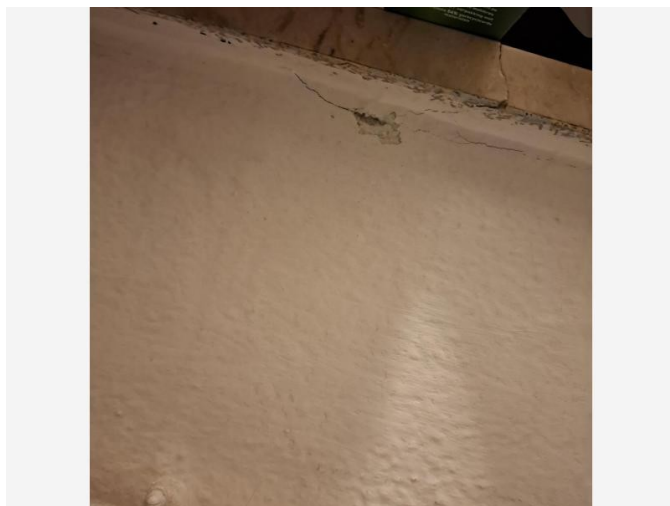
Geen asbest

#	Type	Referentie	Resultaat
8.1	Mengmonster	MM01	Geen asbest

<b>Beschrijving</b>	Pleisterwerk wanden
<b>Omgeving</b>	Binnen
<b>Primaire drager</b>	Binnenwand
<b>Bindmiddel van materiaal</b>	Gips - kalk
<b>Gebondenheid op basis van bindmiddel</b>	Niet-hechtgebonden
<b>Hoeveelheid (oppervlakte - dikte - aantal)</b>	• 300,00 m <sup>2</sup> - 1,00 cm - 1 stuk
<b>Totaal volume</b>	3,00 m <sup>3</sup>
<b>Identificatiemethode</b>	Vaststelling met monstername
<b>Destructieve handeling voor identificatie</b>	Nee
<b>Opmerking</b>	De hoeveelheid is een schatting en kan afwijken van de werkelijke toestand. Waar mogelijk, wordt staalname uitgevoerd conform het inspectieprotocol: in een droge ruimte zoals een slaapkamer, in een natte ruimte zoals een keuken of badkamer, in een traphal en in een stookruimte.
