Asbestinventarisatetest

Lambrechtschoekenlaan 250/7, 2170 Antwerpen

Attestnummer : 20250602-000335.000

Uitgegeven op : 02.06.2025

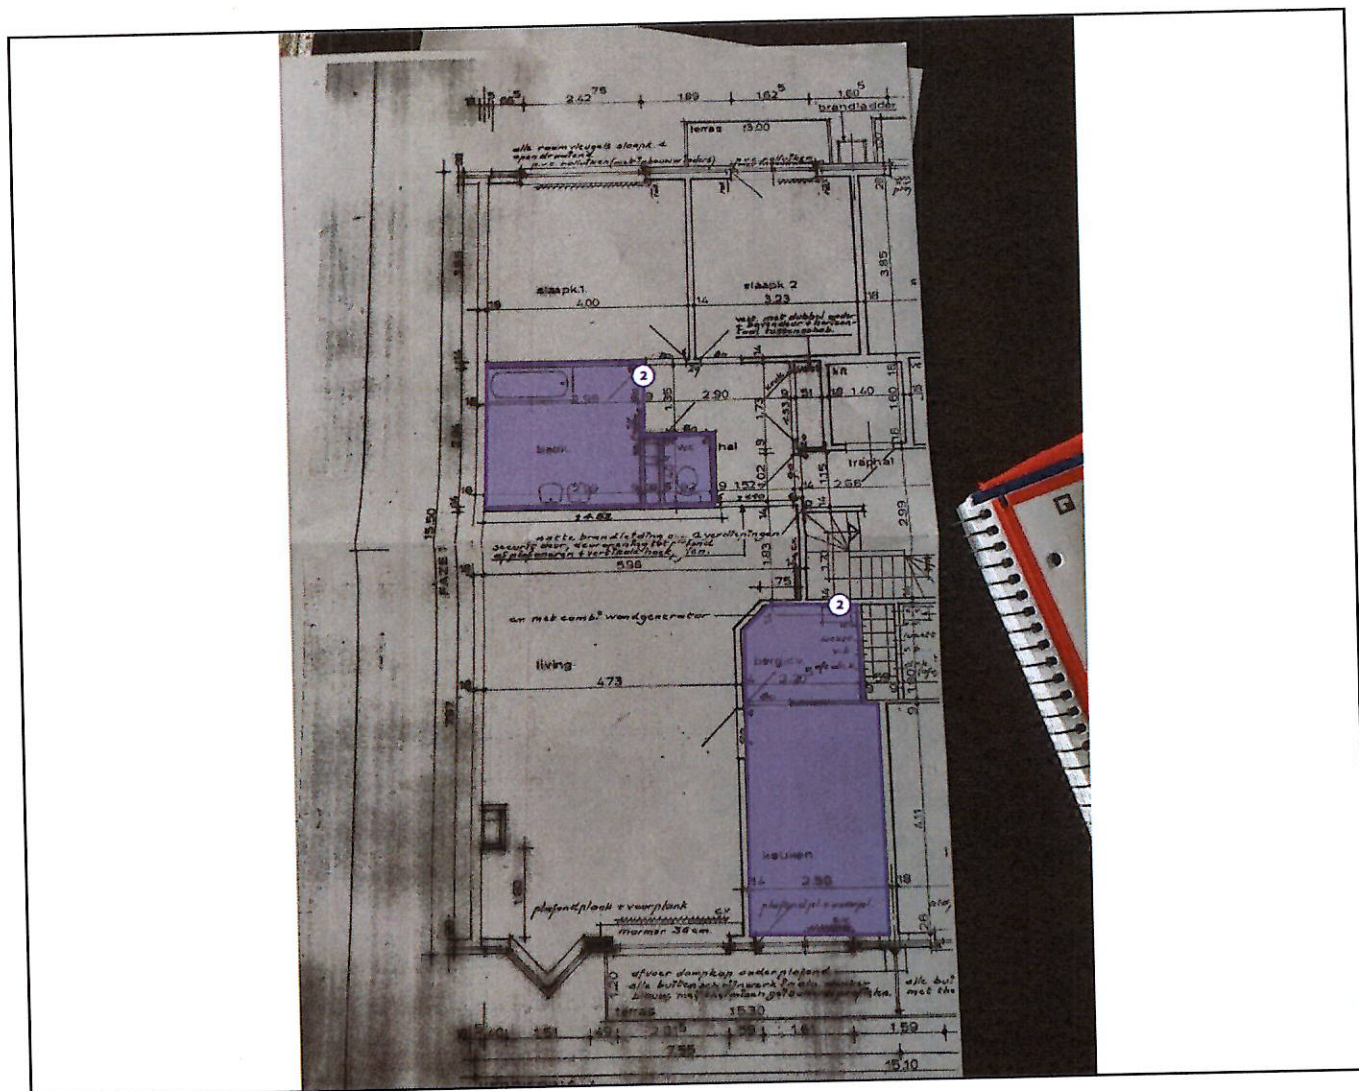
Plan 1.1: Vloer

Beschrijving	Type	Actie
2. Tegelvloer	Advies	-

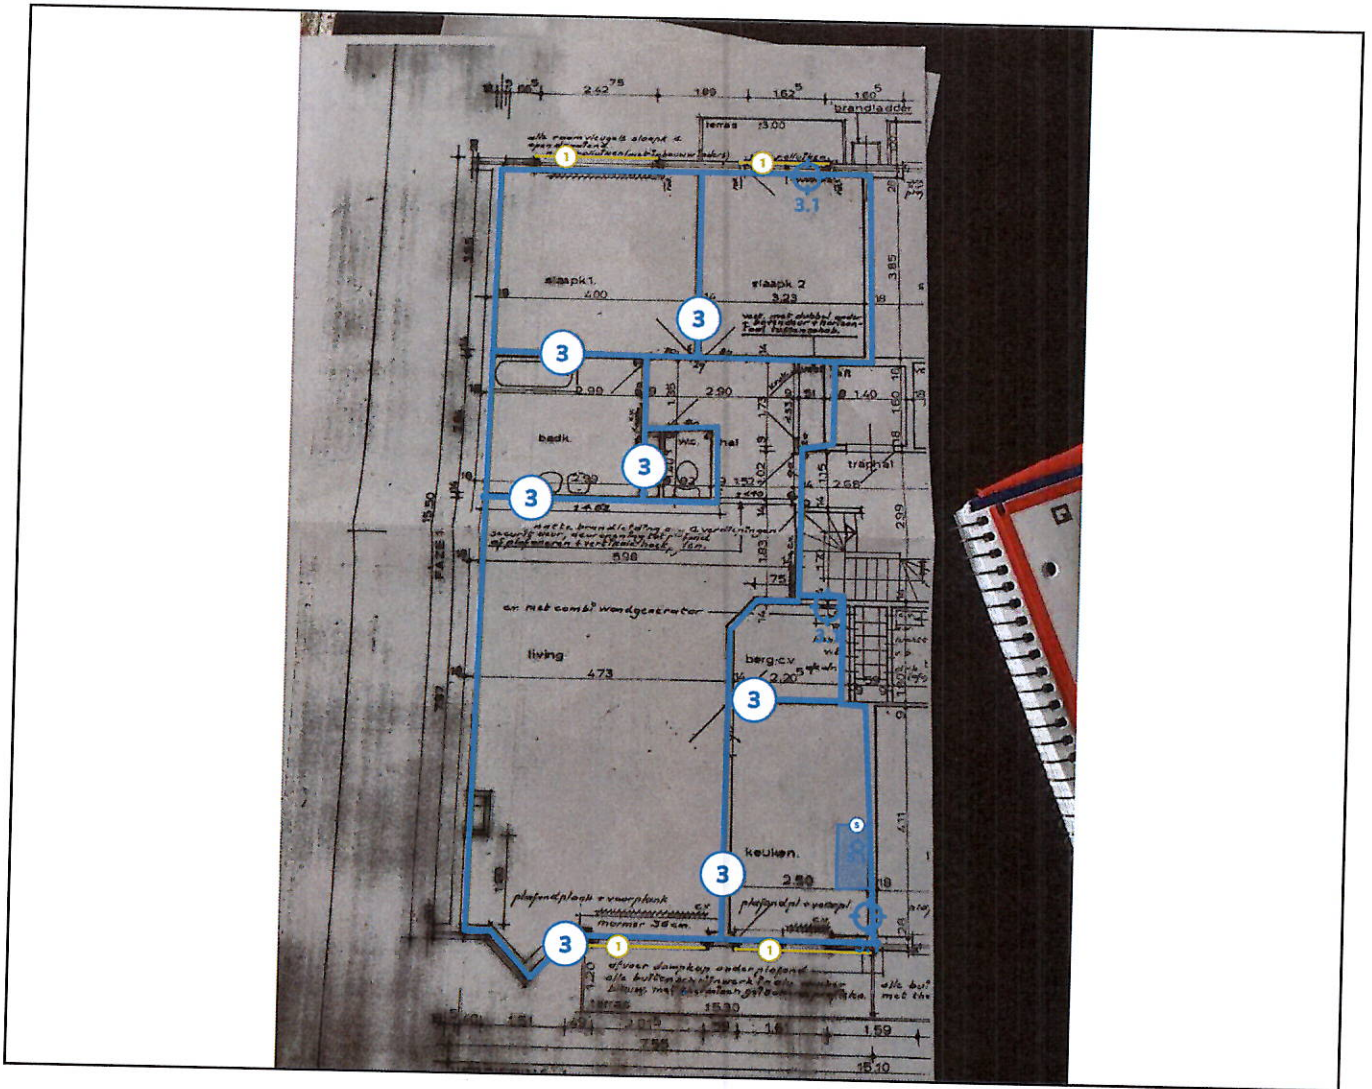
Plan 1.2: Muren

Beschrijving	Type	Actie
1. Vensterbanken	Asbestmateriaal	Zorgvuldig beheren
3. Pleister muren	Geen asbest	-
3.1 Code: 0.01	Mengmonster	-
5. Bitumen gootsteen	Geen asbest	-
5.1 Code: 1.01	Puntmonster	-

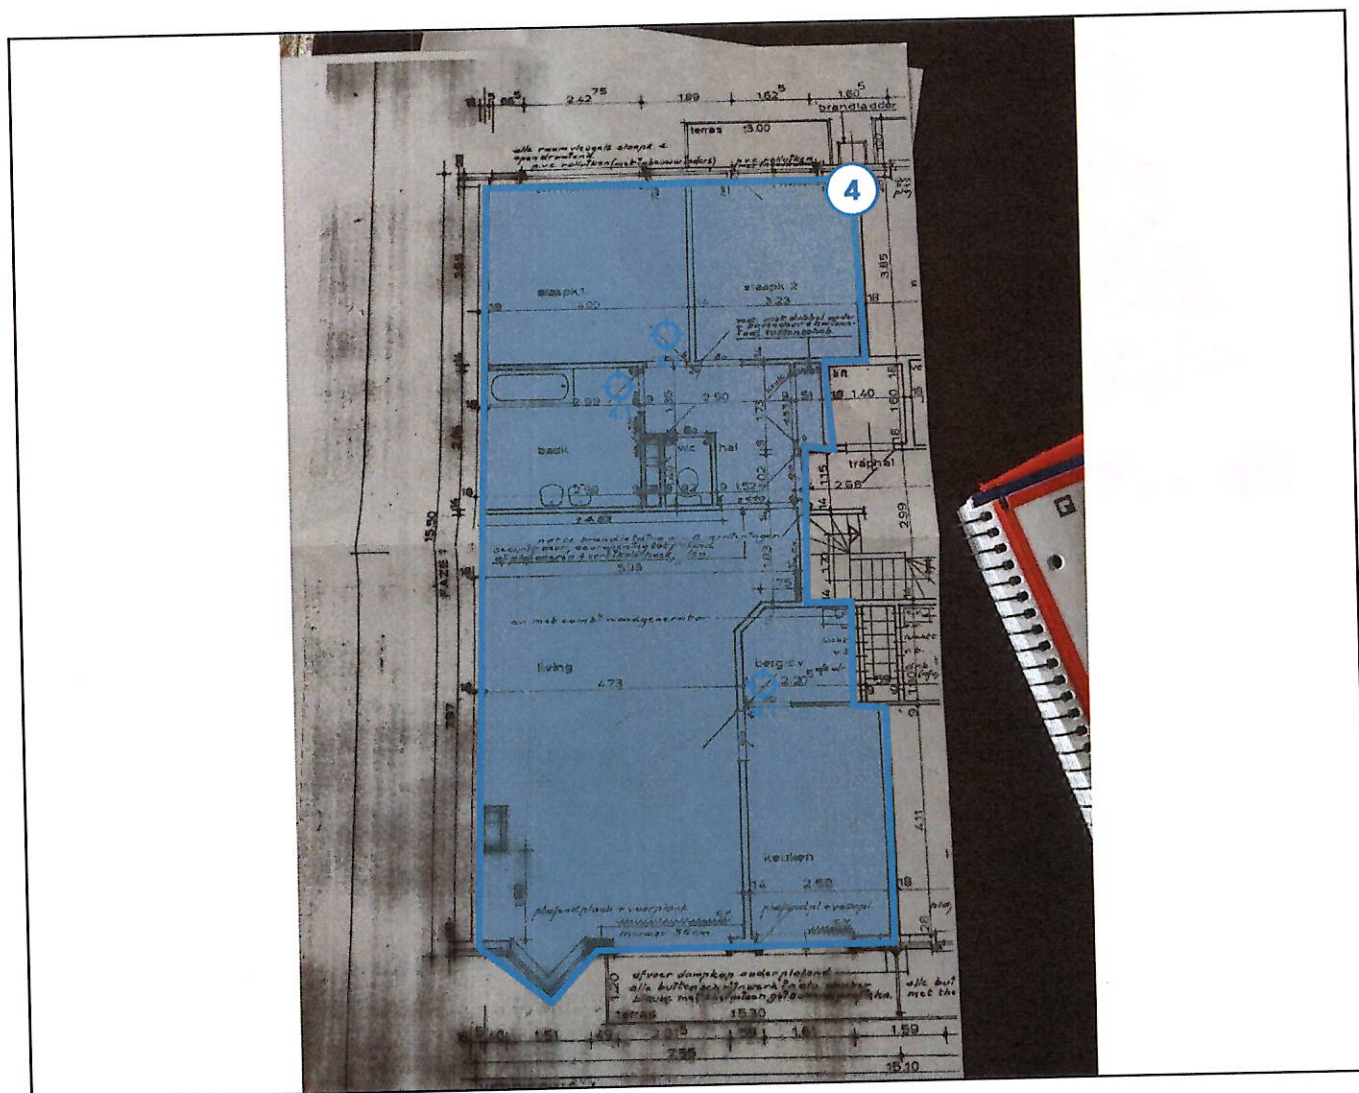
Plan 1.3: Plafonds

Beschrijving	Type	Actie
4. Pleister plafond	Geen asbest	-
4.1 Code: 0.02	Mengmonster	-

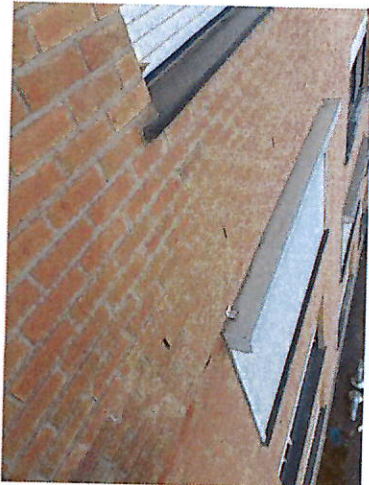
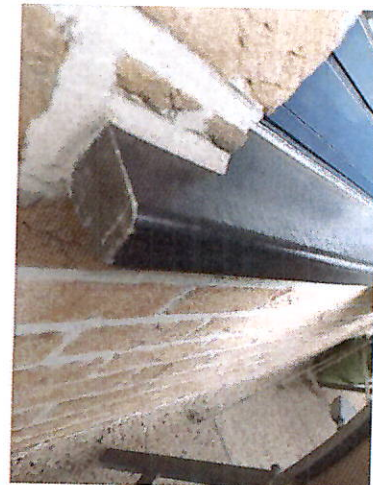
Fiche 1: Vensterbanken

Het asbestmateriaal valt onder de mijlpaal van 2040.

In de basisakte staat niet duidelijk beschreven of de vensterbanken privaat of gemeenschappelijk zijn. Vraag voor de verwijdering ervan na bij de syndicus of deze vervangen mogen worden om het zicht van de gevel niet in gedrang te brengen.

Eindbeoordeling materiaalrisico	Laag materiaalrisico en/of verlaagde kans op vezelvrijgave
---------------------------------	--

- Zorg voor een veilig beheer. Vermijd het beschadigen van het asbestmateriaal. Controleer de toestand jaarlijks op wijzigingen.

- Eenvoudige handelingen: mag via doe-het-zelf of door werknemer(s) met opleidingsattest eenvoudige handelingen
Indien de ramen vervangen worden, kunnen de vensterbanken mee verwijderd worden.

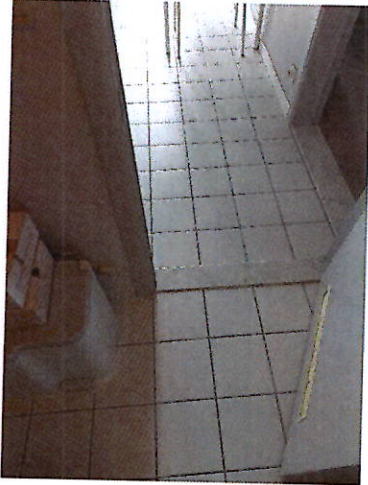
Fiche 2: Tegelvloer

De tegellijm onder de tegels kan eventueel asbesthoudend zijn. Tijdens het plaatsbezoek lagen er geen tegels los en kon de lijm dus niet onderzocht worden.

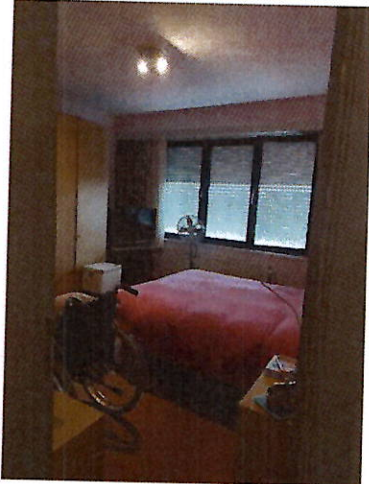
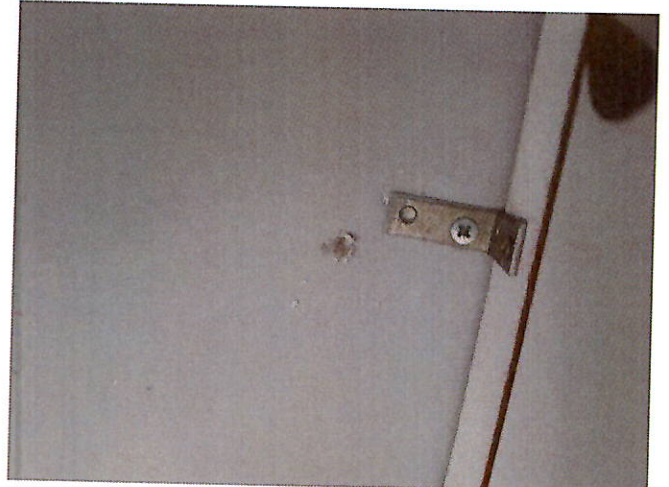
Fiche 3: Pleister muren

Geen asbest

#	Type	Referentie	Resultaat
3.1	Mengmonster	0.01	Geen asbest

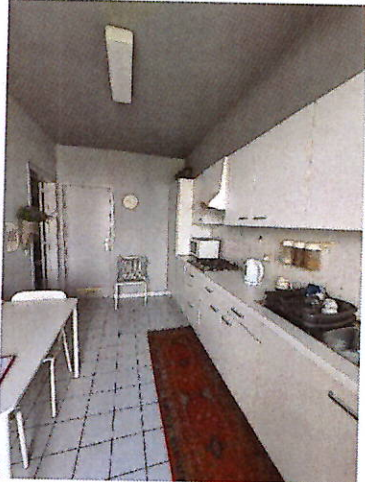
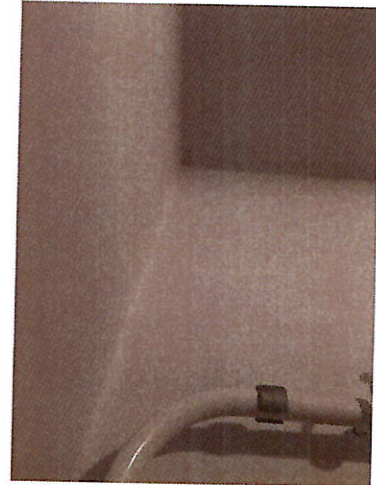
Fiche 4: Pleister plafond

Geen asbest

#	Type	Referentie	Resultaat
4.1	Mengmonster	0.02	Geen asbest

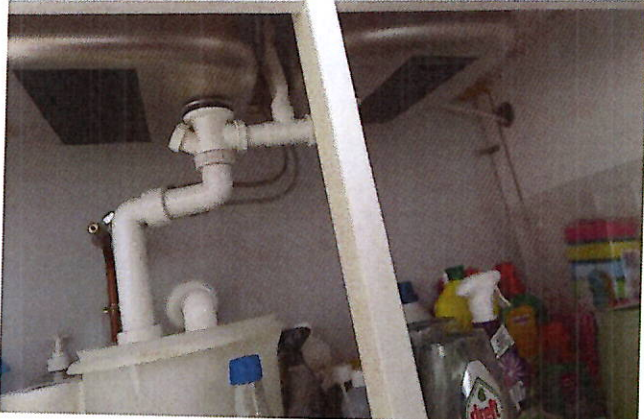
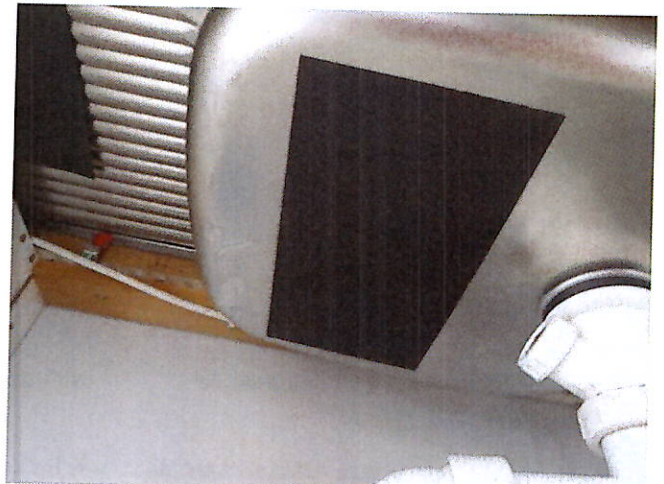
Fiche 5: Bitumen gootsteen

Geen asbest

#	Type	Referentie	Resultaat
5.1	Puntmonster	1.01	Geen asbest
