Asbestinventarisatetest

Jagersstraat 25/C601, 2140 Antwerpen

Attestnummer : 20251029-000671.000

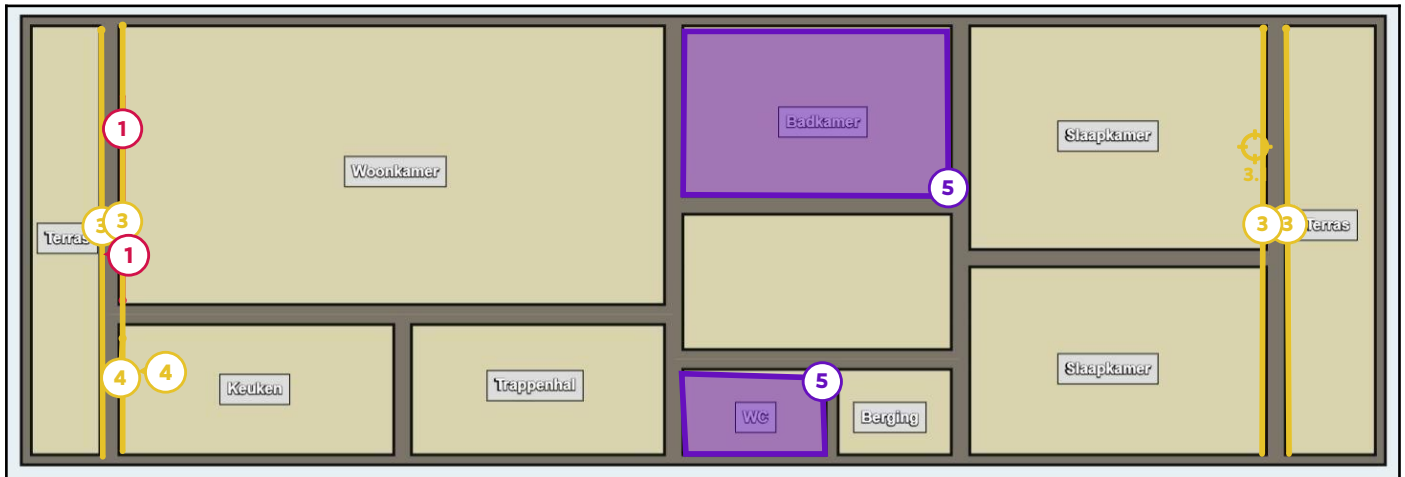
Plan 1.4: Andere materialen

Beschrijving	Type	Actie
1. Pakking radiatoren	Asbestmateriaal	Dringend verwijderen
3. Glasal vensterpaneel	Asbestmateriaal	Zorgvuldig beheren
3.1 Code: MM03	Puntmonster	-
4. Coating spoelbak	Asbestmateriaal	Zorgvuldig beheren
5. tegels muren badkamer	Advies	-

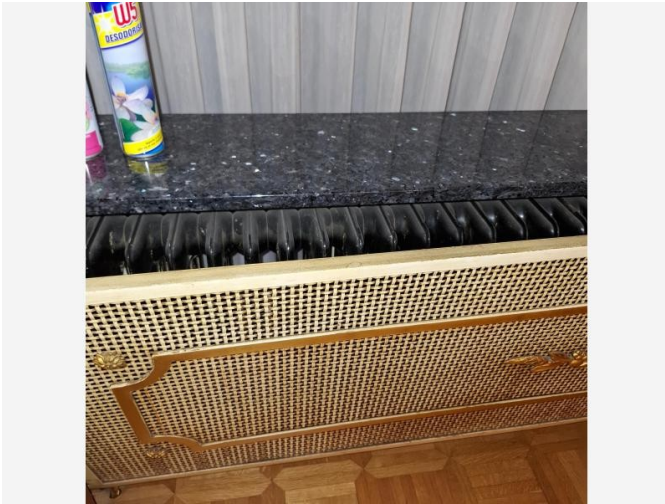
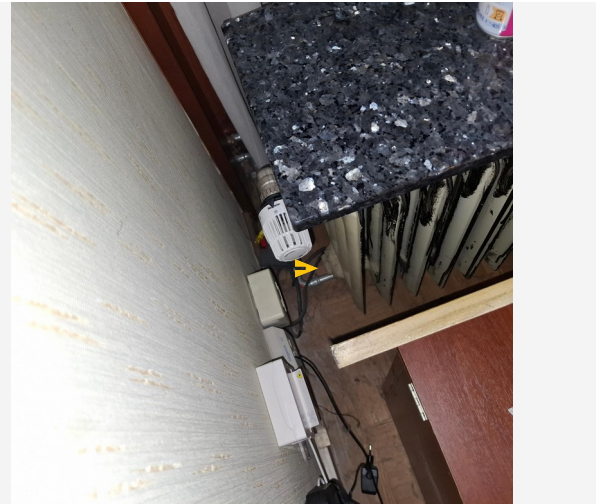
Het asbestmateriaal valt onder de mijlpaal van 2034.

Eindbeoordeling materiaalrisico	Hoog materiaalrisico en/of hoge kans op vezelvrijgave
---------------------------------	---

Gebondenheid	Categorie 2: niet-hechtgebonden met matrix
Asbestsoort (vezeltype)	Crocidoliet aanwezig
Asbestconcentratie	Hoog ($\geq 50\%$)
Afschermingsgraad van het gehele materiaal	Geheel of deels (ook) vrij aan binnenluchtstromen
Toestand van het materiaal	Licht beschadigd, licht verweerd. Intact calciumsilicaatmateriaal of categorie III 'gebondenheid'

Beschrijving	Pakking radiatoren
Omgeving	Binnen
Primaire drager	Ruimteverwarming
Asbestmateriaal	Pakking, dichting
Bindmiddel van asbestmateriaal	Karton - papier - viltachtig
Gebondenheid op basis van bindmiddel	Niet-hechtgebonden
Hoeveelheid (gewicht - aantal)	<ul style="list-style-type: none">• 0,50 kg - 1 stuk
Totaal gewicht	0,50 kg
Eenvoudig bereikbaar	Ja
Bevestigingswijze	<ul style="list-style-type: none">• Geklemd
Identificatiemethode	Vaststelling zonder monstername
Destructieve handeling voor identificatie	Nee
Opmerking	De hoeveelheid is een schatting en kan afwijken van de werkelijke toestand.

Dringend verwijderen

- Verwijder dit asbestmateriaal zo snel mogelijk. Volg de toestand goed op.

- Eenvoudige handelingen: mag via doe-het-zelf of door werknemer(s) met opleidingsattest eenvoudige handelingen
Deze toepassing kan door een aannemer die over een opleidingsattest eenvoudige handelingen beschikt of door een particulier (doe-het-zelf), verwijderd worden indien er geen verhoogd risico op vrijgave van asbestvezels (max. concentratie 0,01 vezels/cm³ - CODEX Art. VI.3-54) ontstaat en de toepassing voorafgaand wordt gefixeerd/bevochtigd; de individuele elementen zonder machinale werktuigen (boormachine, slijpschijf, hogedrukreiniger, â†) en zonder breken of gooien een voor een losgemaakt worden; en ten slotte dubbel en luchtdicht verpakt weggevoerd worden naar een geregistreerd asbestinzamelaar of via een erkende asbestverwijderaar. (In het recyclingpark kan je niet terecht met niet-hechtgebonden asbest)

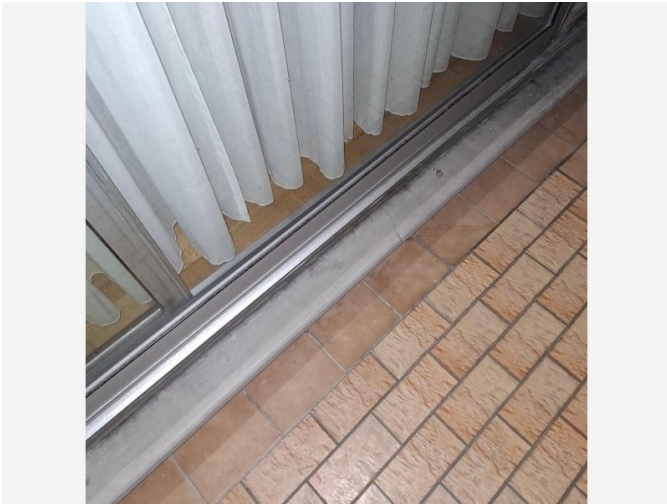
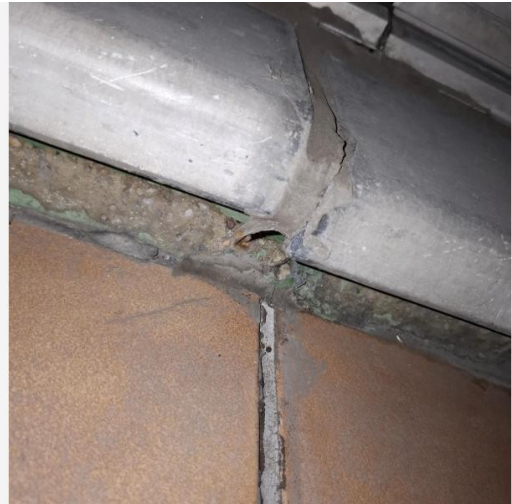
Het asbestmateriaal valt onder de mijlpaal van 2040.

Eindbeoordeling materiaalrisico	Zeer laag materiaalrisico en/of zeer lage kans op vezelvrijgave
---------------------------------	---

Gebondenheid	Categorie 1: hechtgebonden in oorsprong
Asbestsoort (vezeltype)	Alleen chrysotiel
Asbestconcentratie	Laag (< 50%)
Afschermingsgraad van het gehele materiaal	Geheel of deels vrij aan de buitenlucht
Toestand van het materiaal	Onbeschadigd, niet verweerd

#	Type	Referentie	Resultaat
2.1	Puntmonster	MM04	Chrysotiel

Beschrijving	Tablet terras in AC
Omgeving	Buiten
Primaire drager	Wandopening verticaal (raam, deur, ...)
Asbestmateriaal	Plaat, paneel, tablet - Generiek
Bindmiddel van asbestmateriaal	Cement
Gebondenheid op basis van bindmiddel	Hecht
Hoeveelheid (oppervlakte - dikte - aantal)	• 2,00 m ² - 4,00 cm - 4 stuks
Totaal volume	0,32 m ³
Eenvoudig bereikbaar	Ja
Bevestigingswijze	• Verlijmd, ingegoten, versmeerd
Identificatiemethode	Vaststelling met monstername
Destructieve handeling voor identificatie	Nee
Opmerking	De hoeveelheid is een schatting en kan afwijken van de werkelijke toestand.

Zorgvuldig beheren

- Zorg voor een veilig beheer. Vermijd het beschadigen van het asbestmateriaal. Controleer de toestand jaarlijks op wijzigingen.

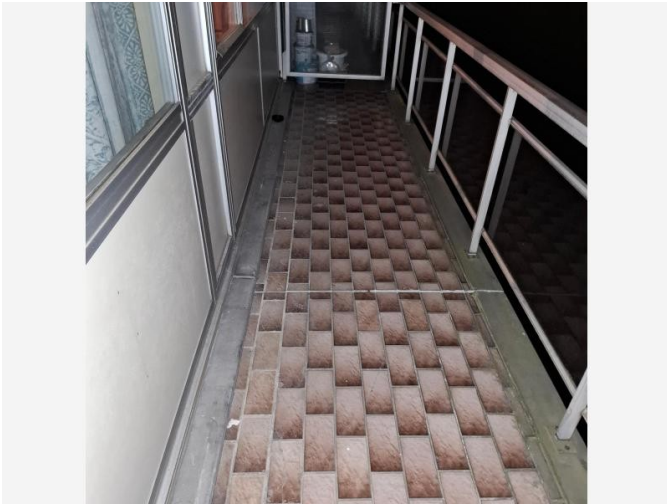
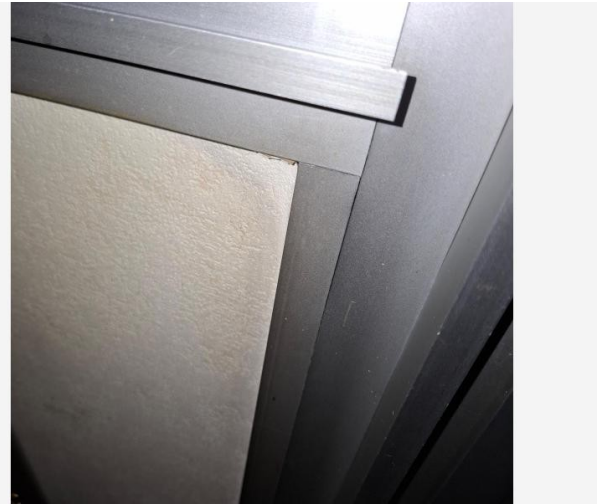
Het asbestmateriaal valt onder de mijlpaal van 2040.

Eindbeoordeling materiaalrisico	Zeer laag materiaalrisico en/of zeer lage kans op vezelvrijgave
---------------------------------	---

Gebondenheid	Categorie 1: hechtgebonden in oorsprong
Asbestsoort (vezeltype)	Alleen chrysotiel
Asbestconcentratie	Laag (< 50%)
Afschermingsgraad van het gehele materiaal	Niet stootvaste afscherming
Toestand van het materiaal	Onbeschadigd, niet verweerd

#	Type	Referentie	Resultaat
3.1	Puntmonster	MM03	Chrysotiel

Beschrijving	Glasal vensterpaneel
Omgeving	Buiten
Primaire drager	Wandopening verticaal (raam, deur, ...)
Asbestmateriaal	Plaat, paneel, tablet - Geëmailleerd, type Glasal
Bindmiddel van asbestmateriaal	Cement
Gebondenheid op basis van bindmiddel	Hecht
Hoeveelheid (oppervlakte - dikte - aantal)	<ul style="list-style-type: none">• 2,00 m² - 3,00 cm - 8 stuks• 0,50 m² - 3,00 cm - 4 stuks• 1,00 m² - 3,00 cm - 4 stuks
Totaal volume	0,66 m ³
Eenvoudig bereikbaar	Ja
Bevestigingswijze	<ul style="list-style-type: none">• Geklemd• Verlijmd, ingegoten, versmeerd
Identificatiemethode	Vaststelling met monstername
Destructieve handeling voor identificatie	Nee
Opmerking	De hoeveelheid is een schatting en kan afwijken van de werkelijke toestand.

Zorgvuldig beheren

- Zorg voor een veilig beheer. Vermijd het beschadigen van het asbestmateriaal. Controleer de toestand jaarlijks op wijzigingen.

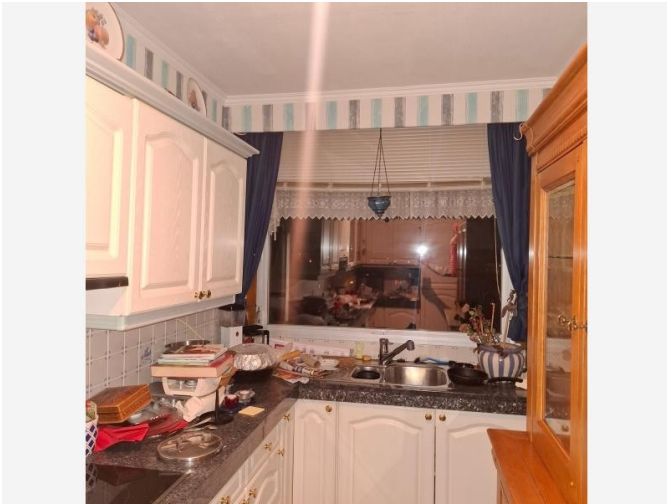
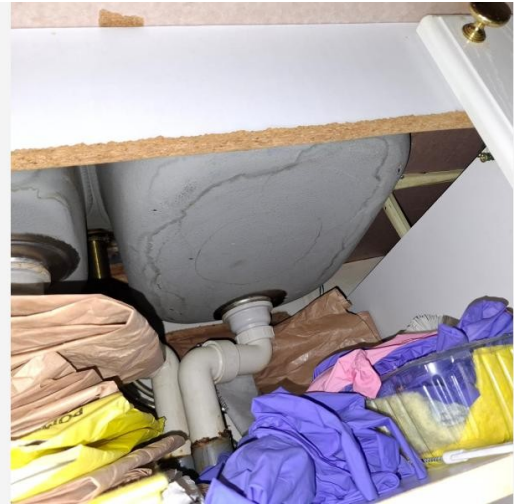
Het asbestmateriaal valt onder de mijlpaal van 2040.

Eindbeoordeling materiaalrisico	Laag materiaalrisico en/of verlaagde kans op vezelvrijgave
---------------------------------	--

Gebondenheid	Categorie 1: hechtgebonden in oorsprong
Asbestsoort (vezeltype)	Amfibool aanwezig, uitgezonderd crocidoliet
Asbestconcentratie	Laag (< 50%)
Afschermingsgraad van het gehele materiaal	Geheel of deels (ook) vrij aan de binnenlucht
Toestand van het materiaal	Licht beschadigd, licht verweerd. Intact calciumsilicaatmateriaal of categorie III 'gebondenheid'

Beschrijving	Coating spoelbak
Omgeving	Binnen
Primaire drager	Inrichting (meubilair, ...)
Asbestmateriaal	In-situ afwerkingslagen - Verf, coating
Bindmiddel van asbestmateriaal	Coating
Gebondenheid op basis van bindmiddel	Hecht
Hoeveelheid (gewicht - aantal)	<ul style="list-style-type: none">• 0,50 kg - 2 stuks
Totaal gewicht	1,00 kg
Eenvoudig bereikbaar	Ja
Bevestigingswijze	<ul style="list-style-type: none">• Verlijmd, ingegoten, versmeerd
Identificatiemethode	Vaststelling zonder monstername Motivatie: Groot risico op structurele gevolgschade (lekschade, werking installatie,...)
Destructieve handeling voor identificatie	Nee

Zorgvuldig beheren

- Zorg voor een veilig beheer. Vermijd het beschadigen van het asbestmateriaal. Controleer de toestand jaarlijks op wijzigingen.

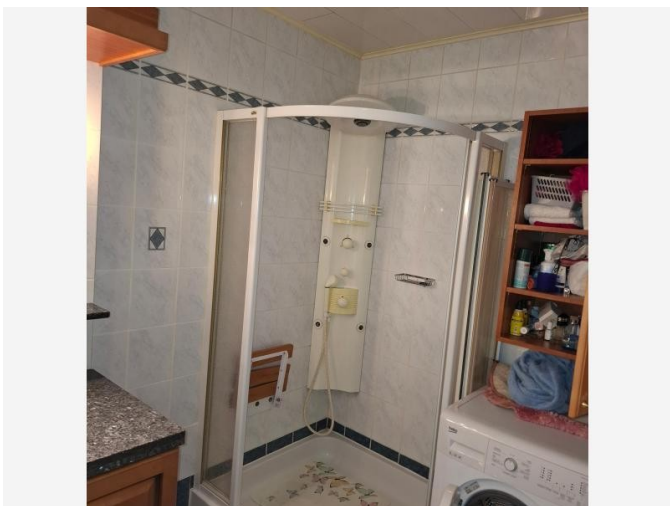
Binnenwanden, vloeren en/of plafonds afgewerkt met een intacte laag tegels zonder zichtbare beschadigingen. Inspectie van de onderliggende lijm laag of tegels zelf is niet mogelijk zonder uitbreiding naar een destructief onderzoek.

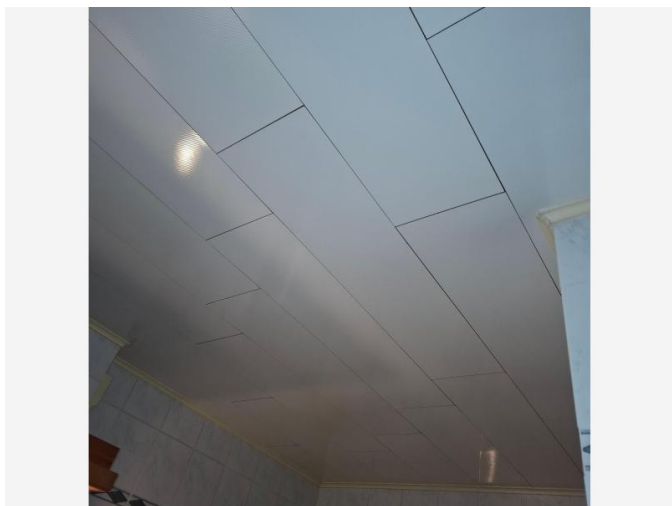
Het valse plafond in de badkamer is niet asbesthoudend. Het is echter niet geweten wat er achter deze valse plafond is. Verder onderzoek noodzakelijk.

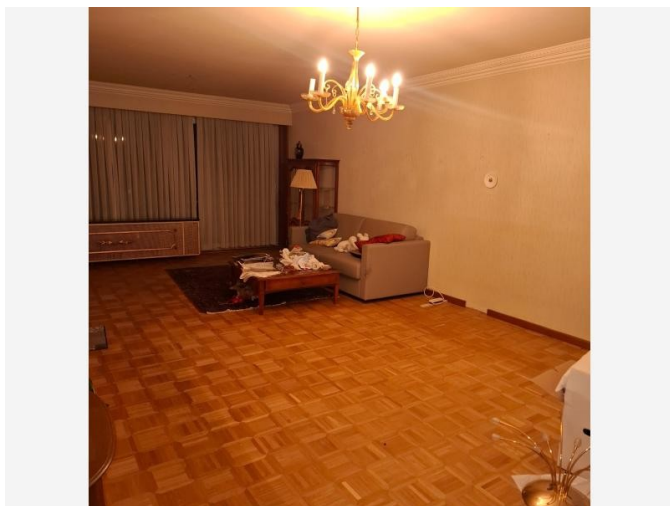
De vloeren in de woning zijn niet asbestverdacht, echter valt het niet uit te sluiten dat er zich asbesthoudende materialen onder de vloeren bevinden. De vloeren in de woning bestaan allemaal uit tegels, parket en steen.

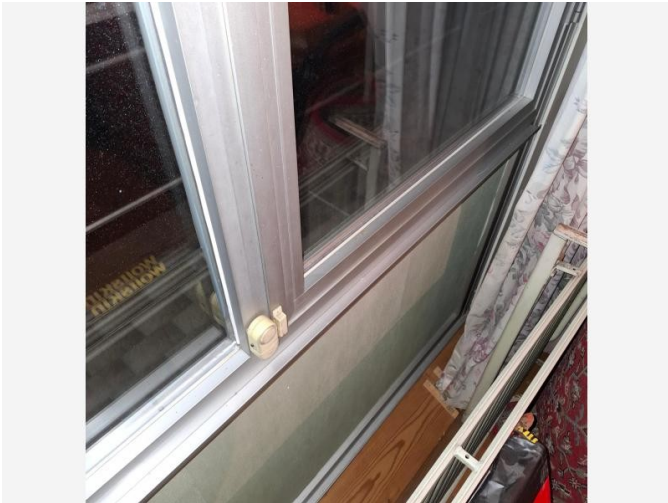
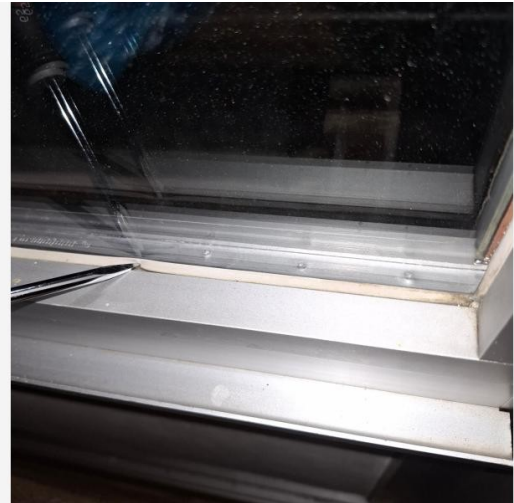
Geen asbest

Beschrijving	Mastiek ramen niet asbesthoudend
Omgeving	Grenst aan binnen- en buitenlucht
Primaire drager	Wandopening verticaal (raam, deur, ...)
Bindmiddel van materiaal	Kitten, mastiek, pasta
Gebondenheid op basis van bindmiddel	Hecht
Hoeveelheid (gewicht - aantal)	• 2,00 kg - 4 stuks
Totaal gewicht	8,00 kg
Identificatiemethode	Vaststelling zonder monstername
Destructieve handeling voor identificatie	Nee
Opmerking	De hoeveelheid is een schatting en kan afwijken van de werkelijke toestand. Het mastiek van de ramen en deuren in het appartement zijn niet asbesthoudend. De ramen zijn nieuw en siliconen werden als basis gebruikt.

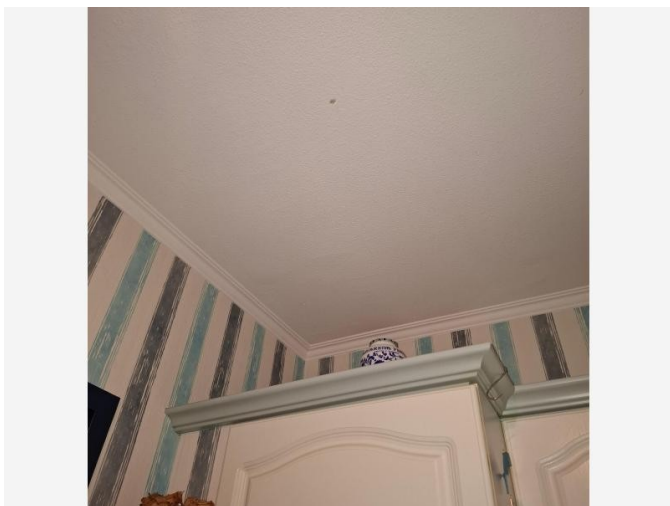
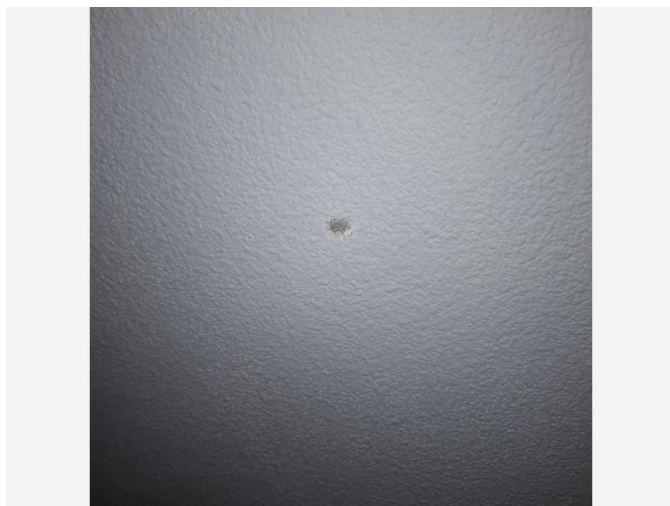
Fiche 10: Pleisterwerk plafonds

Geen asbest

#	Type	Referentie	Resultaat
10.1	Mengmonster	MM02	Geen asbest

Beschrijving	Pleisterwerk plafonds
Omgeving	Binnen
Primaire drager	Plafond
Bindmiddel van materiaal	Gips - kalk
Gebondenheid op basis van bindmiddel	Niet-hechtgebonden
Hoeveelheid (oppervlakte - dikte - aantal)	• 90,00 m ² - 1,00 cm - 1 stuk
Totaal volume	0,90 m ³
Identificatiemethode	Vaststelling met monstername
Destructieve handeling voor identificatie	Nee
Opmerking	De hoeveelheid is een schatting en kan afwijken van de werkelijke toestand. Waar mogelijk, wordt staalname uitgevoerd conform het inspectieprotocol: in een droge ruimte zoals een slaapkamer, in een natte ruimte zoals een keuken of badkamer, in een traphal en in een stookruimte.

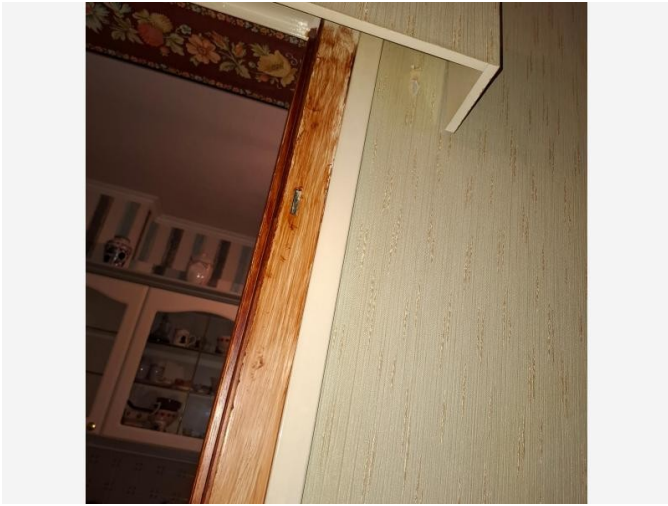
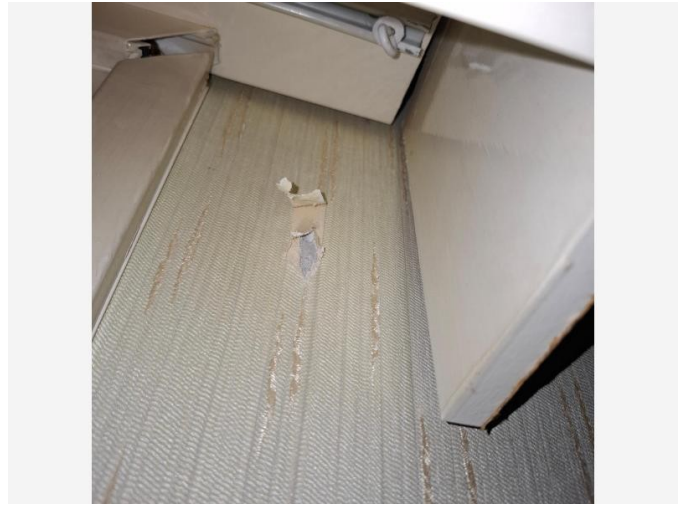
Geen asbest

#	Type	Referentie	Resultaat
11.1	Mengmonster	MM01	Geen asbest

Beschrijving	Pleisterwerk wanden
Omgeving	Binnen
Primaire drager	Binnenwand
Bindmiddel van materiaal	Gips - kalk
Gebondenheid op basis van bindmiddel	Niet-hechtgebonden
Hoeveelheid (oppervlakte - dikte - aantal)	• 300,00 m ² - 1,00 cm - 1 stuk
Totaal volume	3,00 m ³
Identificatiemethode	Vaststelling met monstername
Destructieve handeling voor identificatie	Nee
Opmerking	De hoeveelheid is een schatting en kan afwijken van de werkelijke toestand. Waar mogelijk, wordt staalname uitgevoerd conform het inspectieprotocol: in een droge ruimte zoals een slaapkamer, in een natte ruimte zoals een keuken of badkamer, in een traphal en in een stookruimte. Echter is er geen pleisterwerk aanwezig in de badkamer.
