Asbestinventarisatetest

Ter Heydelaan 198/001, 2100 Antwerpen

Attestnummer : 20251106-000052.000

Uitgegeven op : 06.11.2025

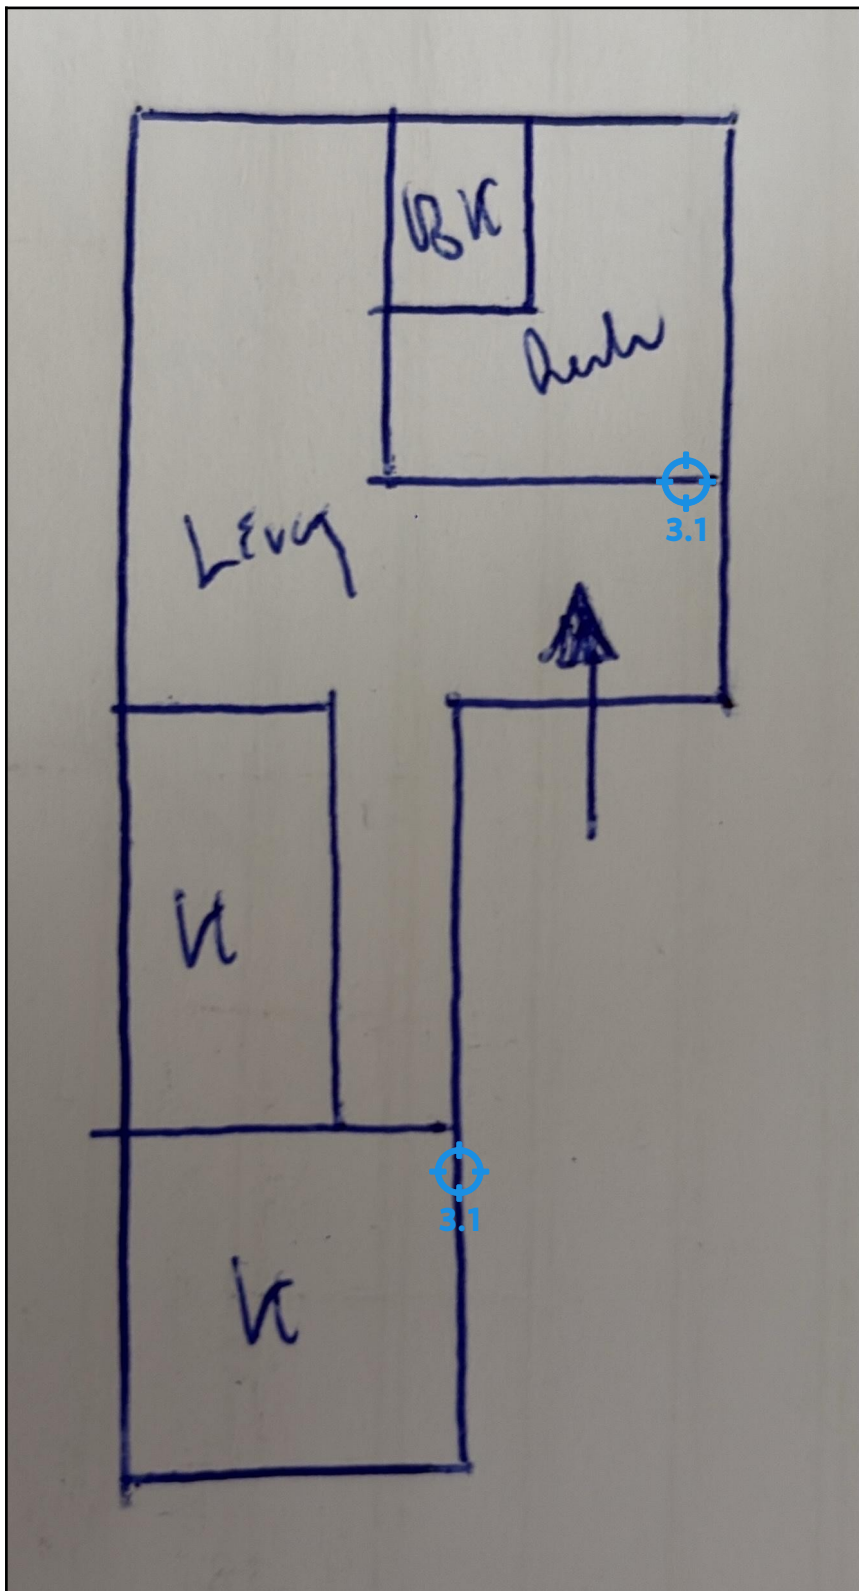
Plan 1.4: Grondplan appartement

3. Pleisterwerk muren	Geen asbest	-
3.1 Code: 26948-1	Mengmonster	-

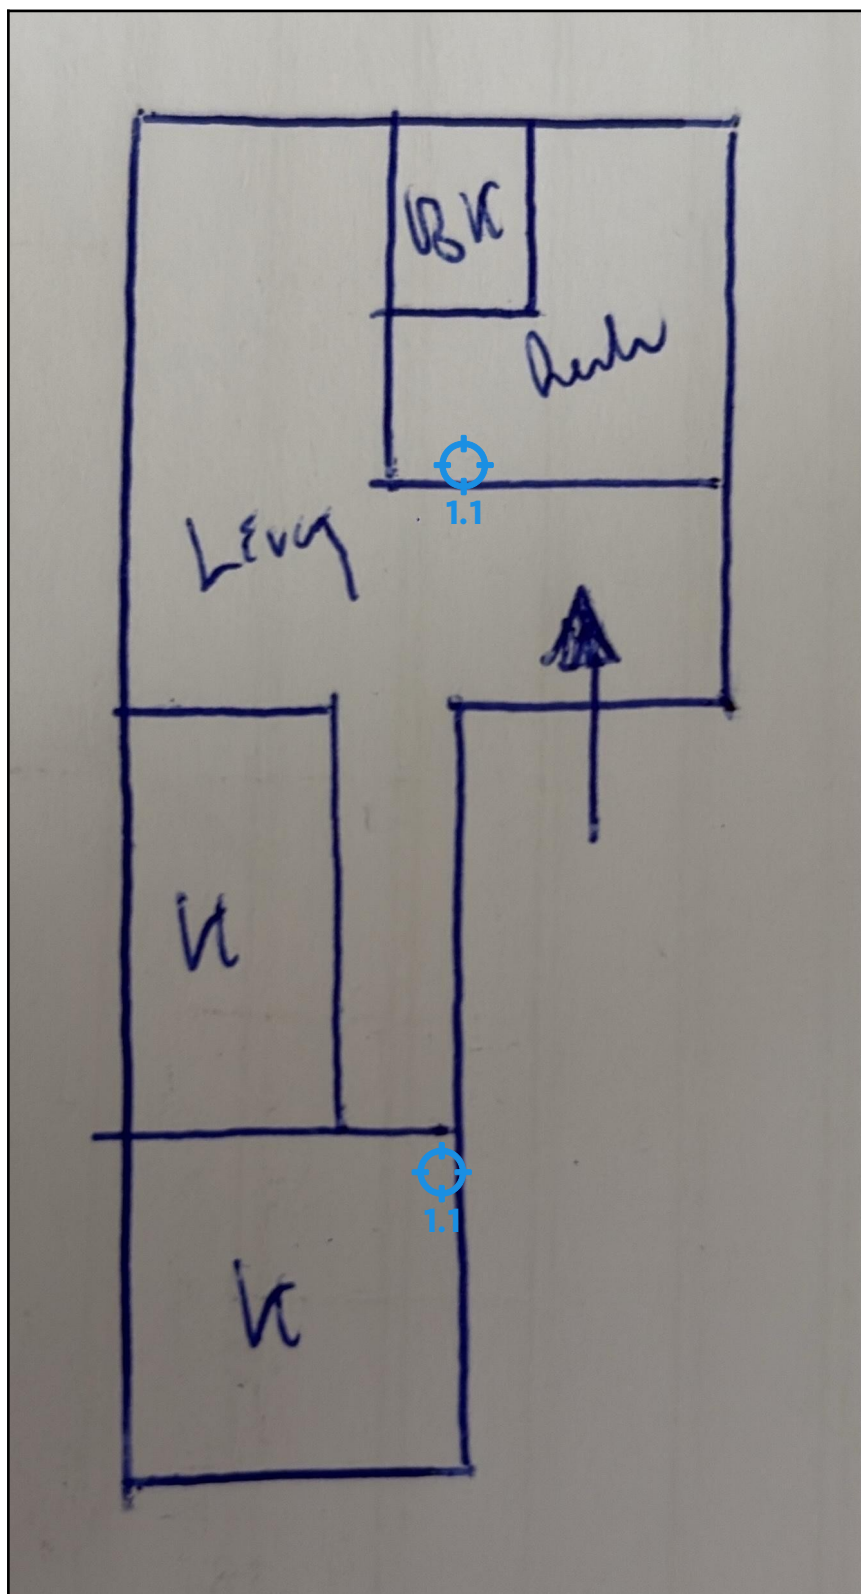
Plan 1.5: Grondplan appartement

1. Pleisterwerk plafonds	Geen asbest	-
1.1 Code: 26948-2	Mengmonster	-

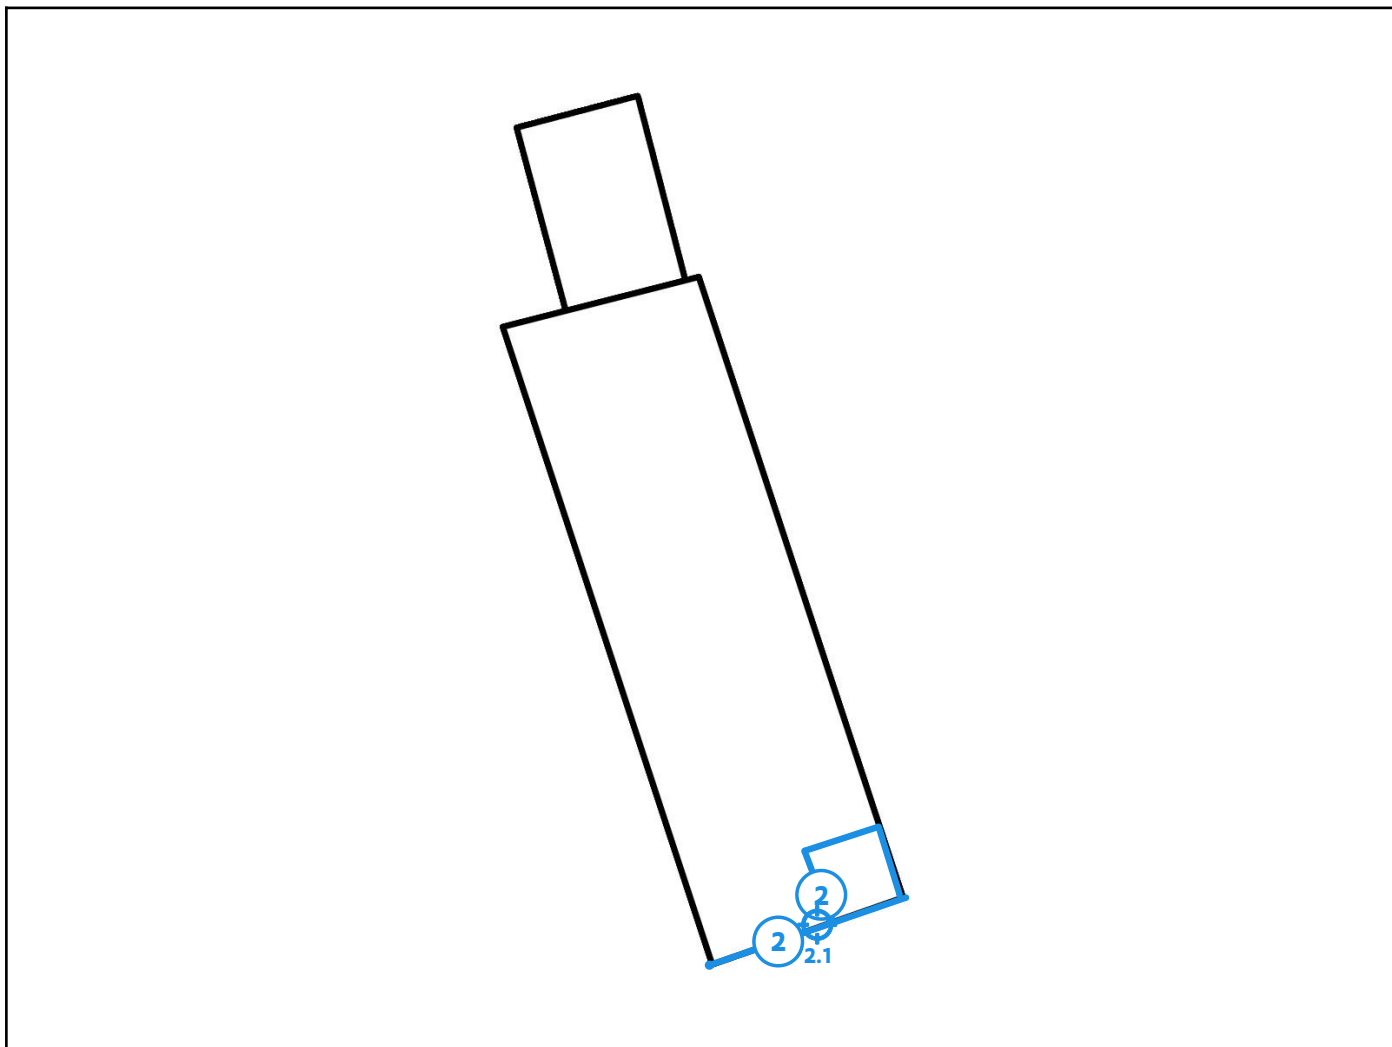
Plan 1.7: Gevel plan

Beschrijving	Type	Actie
2. Crepi achtergevel	Geen asbest	-
2.1 Code: 26948-3	Puntmonster	-

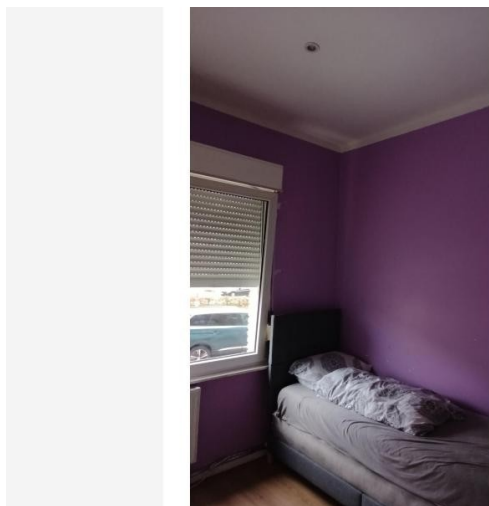
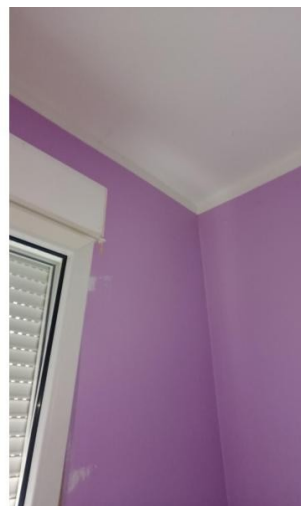
Fiche 1: Pleisterwerk plafonds

Conclusie

Geen asbest

#	Type	Referentie	Resultaat
1.1	Mengmonster	26948-2	Geen asbest

Beschrijving	Pleisterwerk plafonds
Omgeving	Binnen
Primaire drager	Plafond
Bindmiddel van materiaal	Gips - kalk
Gebondenheid op basis van bindmiddel	Niet-hechtgebonden
Hoeveelheid (oppervlakte - dikte - aantal)	• 80,00 m ² - 1,00 cm - 1 stuk
Totaal volume	0,80 m ³
Identificatiemethode	Een monstername door de asbestdeskundige met laboanalyse door een asbestlabo.
Destructieve handeling voor identificatie	Nee
Opmerking	Deze oppervlakte, volumes en gewichten zijn niet gemeten, maar geschat op basis van een benadering van het aanwezig pleisterwerk in alle plafonds (de opgegeven hoeveelheden mogen niet gebruikt worden als maatstaf van heffing).

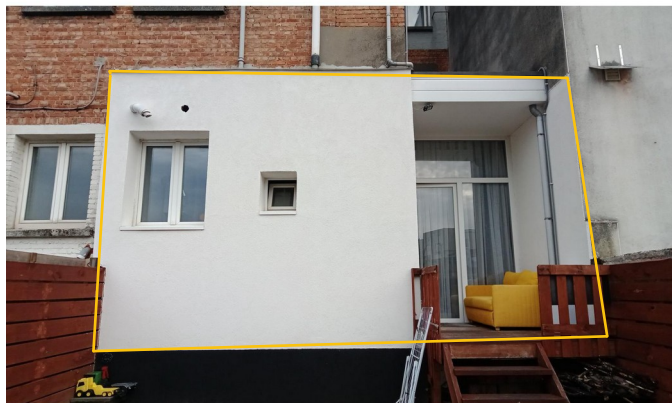
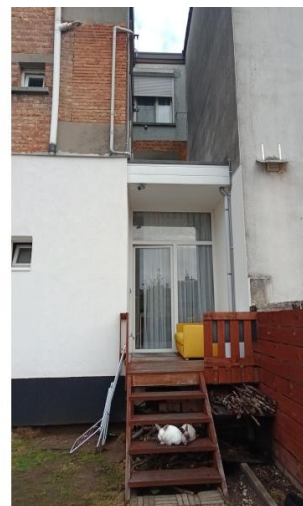
Fiche 2: Crepi achtergevel

Conclusie

Geen asbest

#	Type	Referentie	Resultaat
2.1	Puntmonster	26948-3	Geen asbest

Beschrijving	Crepi achtergevel
Omgeving	Buiten
Primaire drager	Wand buitenschil
Bindmiddel van materiaal	Gips - kalk
Gebondenheid op basis van bindmiddel	Niet-hechtgebonden
Hoeveelheid (oppervlakte - dikte - aantal)	• 20,00 m ² - 1,00 cm - 1 stuk
Totaal volume	0,20 m ³
Identificatiemethode	Een monstername door de asbestdeskundige met laboanalyse door een asbestlabo.
Destructieve handeling voor identificatie	Nee
Opmerking	Deze oppervlakte, volumes en gewichten zijn niet gemeten, maar geschat op basis van een benadering van de aanwezige crepi (de opgegeven hoeveelheden mogen niet gebruikt worden als maatstaf van heffing).

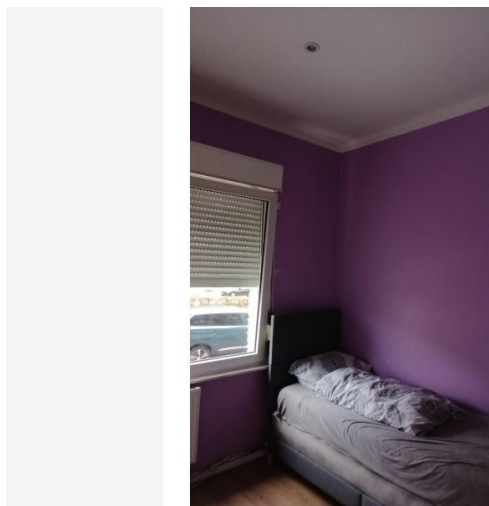
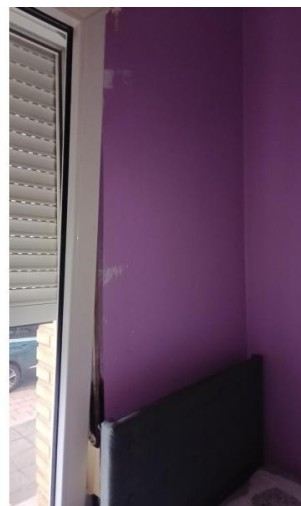
Fiche 3: Pleisterwerk muren

Conclusie

Geen asbest

#	Type	Referentie	Resultaat
3.1	Mengmonster	26948-1	Geen asbest

Beschrijving	Pleisterwerk muren
Omgeving	Binnen
Primaire drager	Binnenwand
Bindmiddel van materiaal	Gips - kalk
Gebondenheid op basis van bindmiddel	Niet-hechtgebonden
Hoeveelheid (oppervlakte - dikte - aantal)	• 120,00 m ² - 1,00 cm - 1 stuk
Totaal volume	1,20 m ³
Identificatiemethode	Een monstername door de asbestdeskundige met laboanalyse door een asbestlabo.
Destructieve handeling voor identificatie	Nee
Opmerking	Deze oppervlakte, volumes en gewichten zijn niet gemeten, maar geschat op basis van een benadering van het aanwezig pleisterwerk in alle muren (de opgegeven hoeveelheden mogen niet gebruikt worden als maatstaf van heffing).

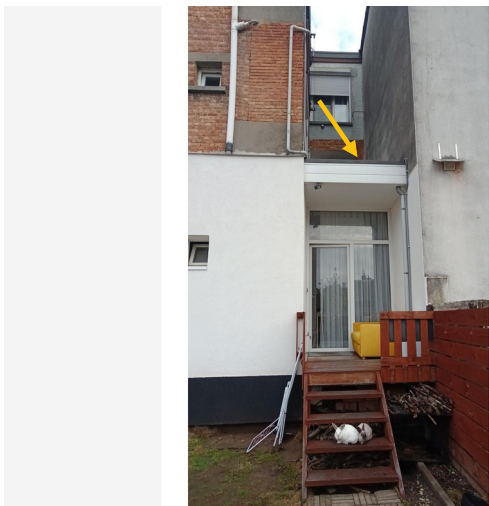
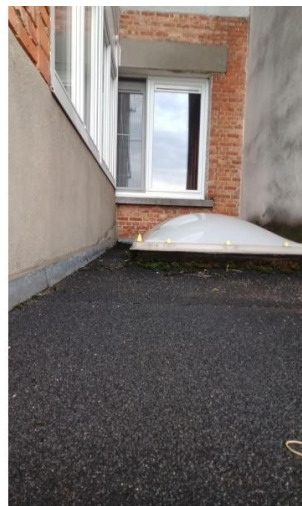
Beschrijving	Notitie	Terug te vinden op plannen
Fiche 4: Mastiek ramen	-	-
Fiche 5: Roofing plat dak	De bovenste toplaag van het platte dak bestaat uit recent aangebrachte roofing. Wat zich onder deze laag bevindt, is onbekend. Er is een mogelijkheid dat er nog oudere, bestaande roofinglagen aanwezig zijn die mogelijk asbest verdachte materialen kunnen bevatten	Plan 1.8: Dak plan
Fiche 6: Stookketel	-	Plan 1.6: Grondplan appartement
