Asbestinventarisatetest

Schansweg 67, 2610 Antwerpen

Attestnummer : 20250923-000421.000

Uitgegeven op : 23.09.2025

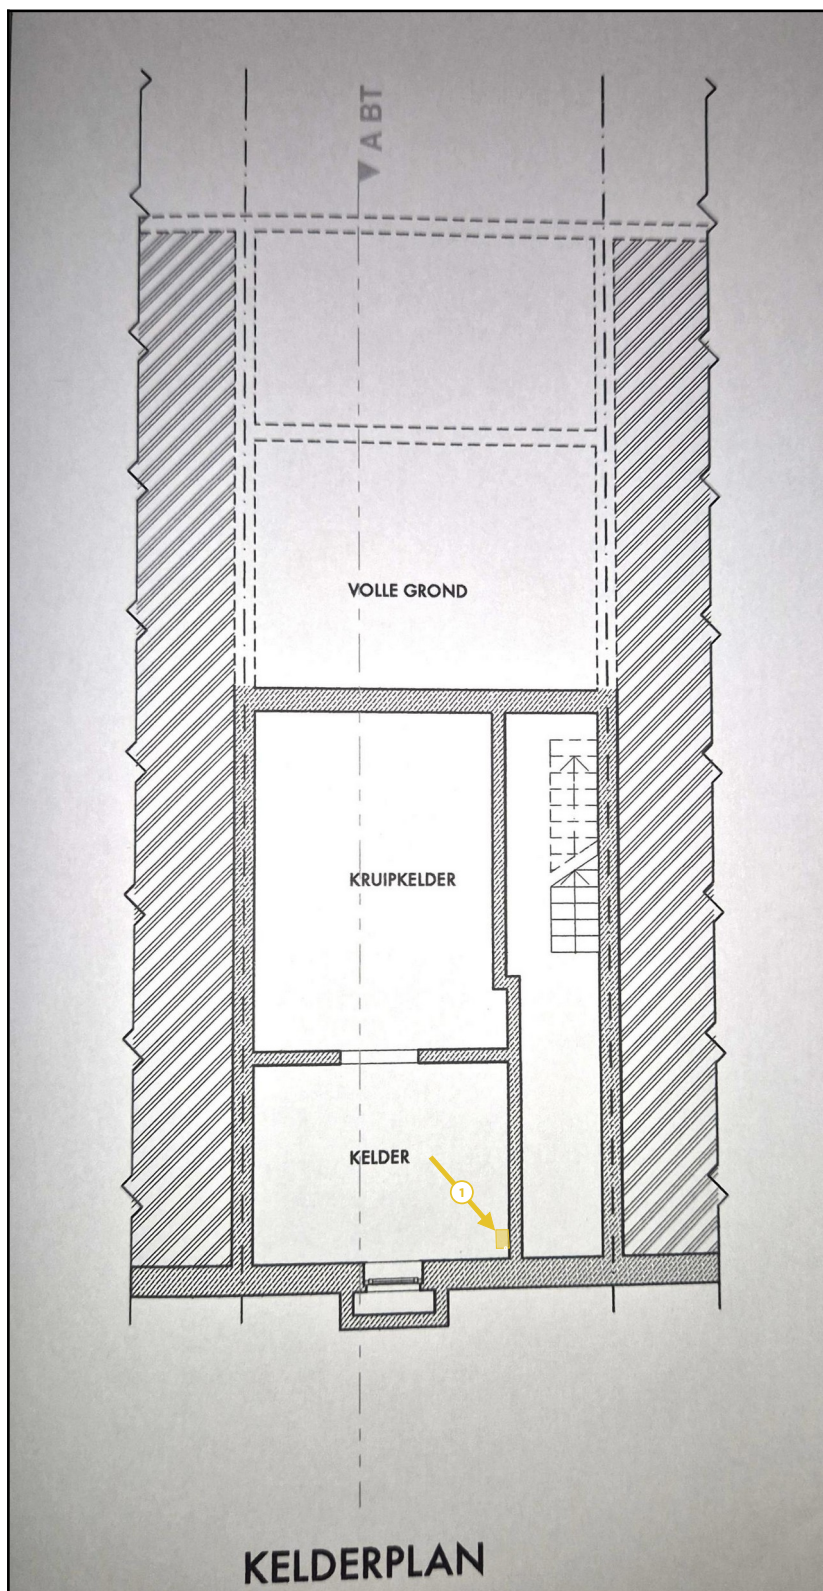
Plan 1.8: Kelder (-1)

1. Bakeliet schakelmateriaal

Asbestmateriaal

Zorgvuldig beheren

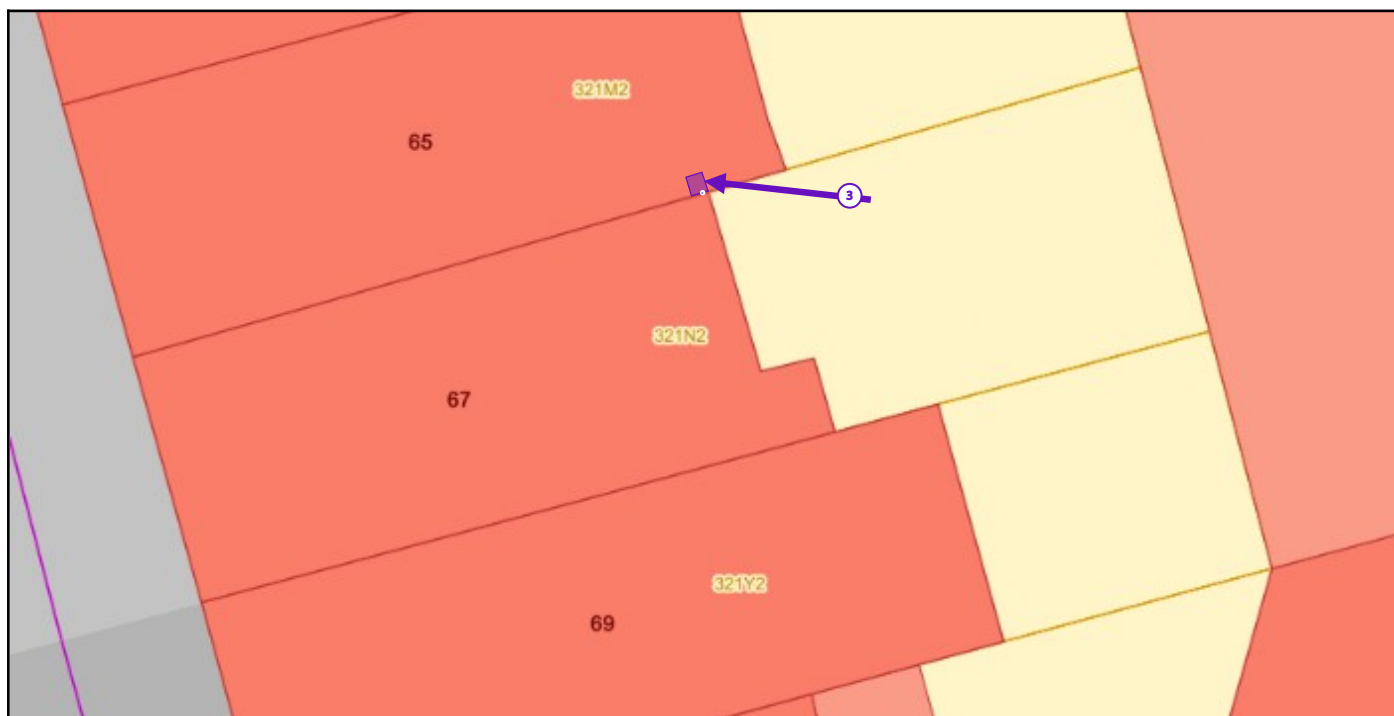
Plan 2.1: Vaststellingen buiten de constructies

Beschrijving	Type	Actie
3. Rookgaskanaal achtergevel burens nr65	Advies	-

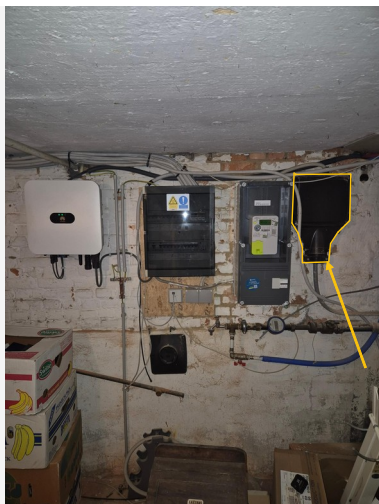
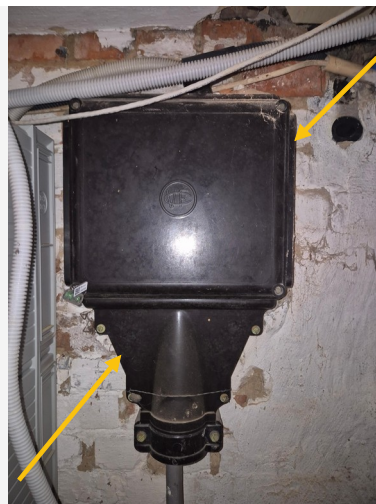
Het asbestmateriaal valt onder de mijlpaal van 2040.

Risicobeoordeling

Eindbeoordeling materiaalrisico	Laag materiaalrisico en/of verlaagde kans op vezelvrijgave
---------------------------------	--

Gebondenheid	Categorie 1: hechtgebonden in oorsprong
Asbestsoort (vezeltype)	Crocidoliet aanwezig
Asbestconcentratie	Laag (< 50%)
Afschermingsgraad van het gehele materiaal	Geheel of deels (ook) vrij aan de binnenlucht
Toestand van het materiaal	Onbeschadigd, niet verweerd

Beschrijving	Bakeliet schakelmateriaal
Omgeving	Binnen
Primaire drager	Communicatie en elektrische infrastructuur en uitrusting
Asbestmateriaal	Plaat, paneel, tablet - Type Bakeliet
Bindmiddel van asbestmateriaal	Kunststof of -hars
Gebondenheid op basis van bindmiddel	Hecht
Hoeveelheid (oppervlakte - dikte - aantal)	• 0,01 m ² - 0,30 cm - 1 stuk
Totaal volume	< 0,001 m ³
Eenvoudig bereikbaar	Ja
Bevestigingswijze	• Geschroefd
Identificatiemethode	Vaststelling zonder monstername
Destructieve handeling voor identificatie	Nee
Opmerking	Het vermelde gewicht / oppervlakte / volume betreft een beredeneerde schatting. Er worden geen rechten verleend aan dit gewicht / oppervlakte / volume.

- Zorg voor een veilig beheer. Vermijd het beschadigen van het asbestmateriaal. Controleer de toestand jaarlijks op wijzigingen.

- Eenvoudige handelingen: mag via doe-het-zelf of door werknemer(s) met opleidingsattest eenvoudige handelingen
Bakeliet kan asbesthoudend zijn en kan enkel uitgesloten worden via een negatieve analyse. Monsternamen is echter niet mogelijk binnen het kader van het niet-destructief onderzoek. Dit schakelmateriaal bevindt zich nog voor de elektriciteitsmeter wat betekent dat dit eigendom is van de netbeheerder. Laat deze daarom door de netbeheerder vervangen, vermits er reeds een nieuwe digitale meter aanwezig is kan u best contact opnemen met de netbeheerder om deze bakeliet toepassing te laten verwijderen.

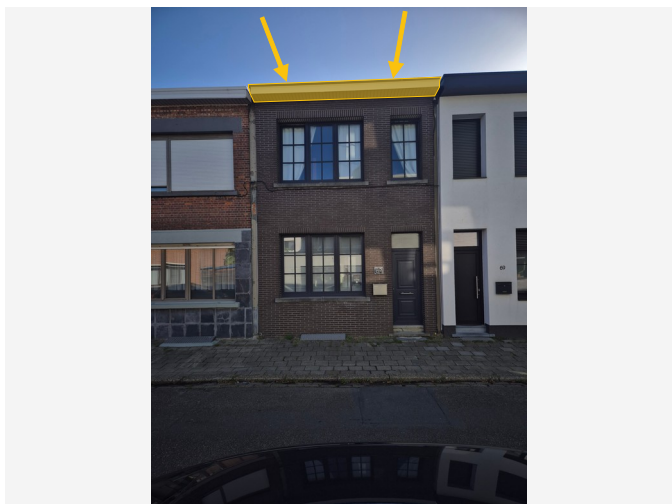
Situeringfoto

Tijdelijke beperking

Reden: Het te onderzoeken materiaal situeert zich hoger dan 3,50 m te rekenen vanaf een veilige ondergrond

Uitleg van de asbestdeskundige: Het plat dak van de woning bevindt zich hoger dan 3.50m gerekend vanaf een veilige ondergrond waardoor het plat dak visueel niet waarneembaar is. Uit documentatie blijkt wel dat er een factuur is van 2011 waarbij er een kostenpost is voor het 'Afbreken en vervangen van de dakstructuur' dit kan erop duiden dat het dak volledig is vernieuwd in 2011 wat het dak niet asbestverdacht maakt (zie adviefiche: Plat dak - 2011).

(Asbest)materiaal	Dak- en gevelbekleding - Roofing
Karakterisatie	Asbest (verdacht)
Primaire drager	Plat dak

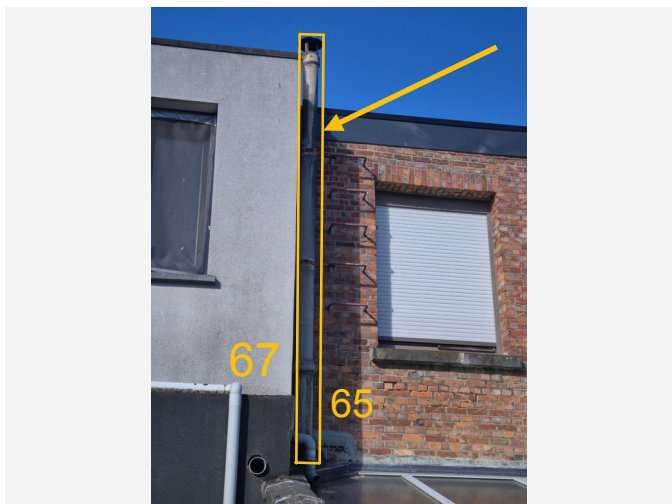
Vrije foto

Er bevindt zich op de achtergevel van de buren op huisnummer 65 een asbestverdachte toepassing die dienstdoet als rookgaskanaal, dit betreft naar alle waarschijnlijkheid een asbestcementen buis en grenst aan het perceel van huisnummer 67.

Identificatiemethode	Redelijk vermoeden
Primaire drager	Wand buitenschil
(Asbest)materiaal	Rookgaskanaal

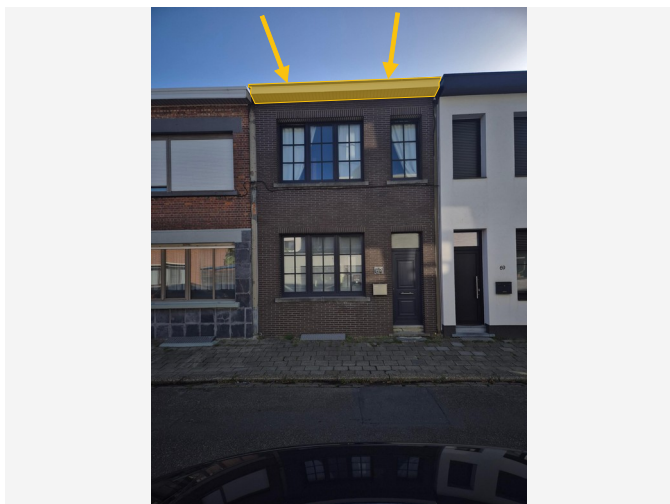
Vrije foto

Er is een factuur van dakwerken die gebeurt zijn in 2011 waarop een gedetailleerde kostenpost is vermeld van het 'Afbreken en vervangen van de dakstructuur' waaruit kan opgemaakt worden dat het volledige dak is vervangen, wanneer er echter bij sloop/renovatiewerken toch blijkt dat er nog asbestverdachte toepassingen zouden aanwezig zijn moeten er bijkomende stalen worden genomen met bijhorende laboanalyse.

Identificatiemethode	Bewijsdocument
Primaire drager	Plat dak

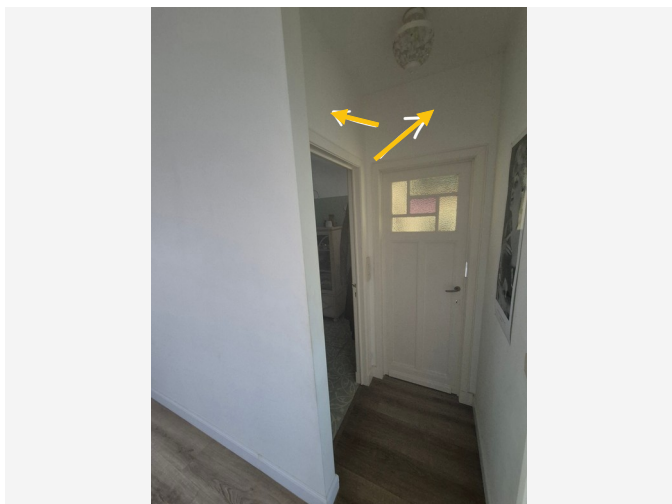
Vrije foto

De valse wanden bestaan uit gipsplaten, zonder destructieve handeling is het niet mogelijk om na te gaan of er asbesthoudende materialen aanwezig zijn achter de valse wanden. Als bij sloop of renovatiewerken blijkt dat er achter deze wanden nog asbestverdachte toepassingen aanwezig zijn, is het aangewezen om bijkomend onderzoek uit te voeren met staalname en bijhorende laboanalyse.

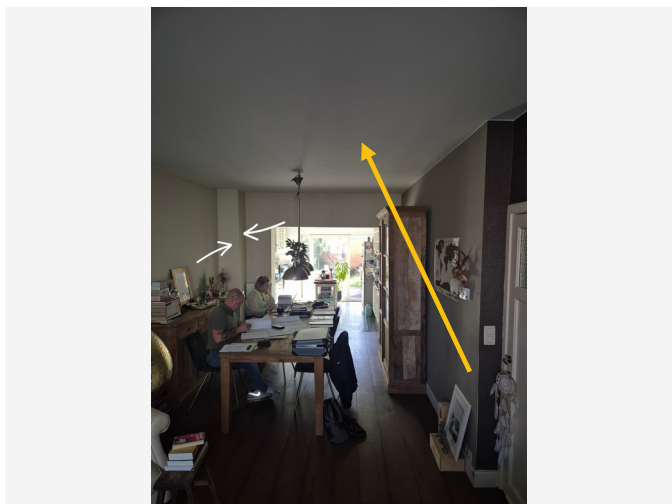
Vrije foto

De valse plafonds bestaan uit gipsplaten, zonder destructieve handeling is het niet mogelijk om na te gaan of er asbesthoudende materialen aanwezig zijn achter de plafondafwerking. Als bij sloop of renovatie blijkt dat er boven dit plafond nog asbestverdachte toepassingen aanwezig zijn, is het aangewezen om bijkomend onderzoek uit te voeren met staalname en bijhorende laboanalyse.

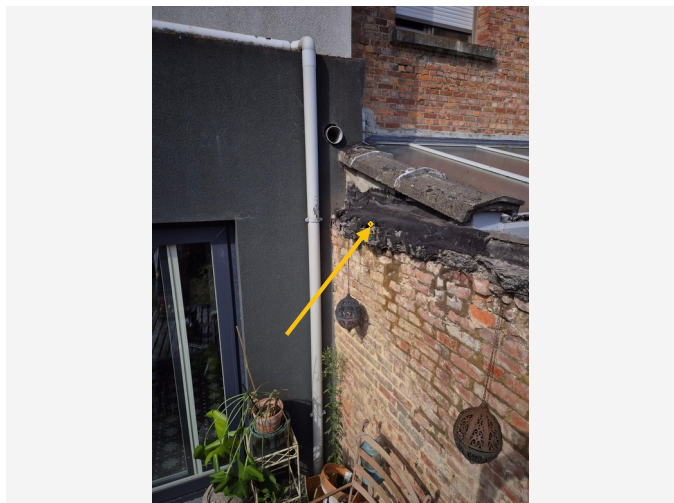
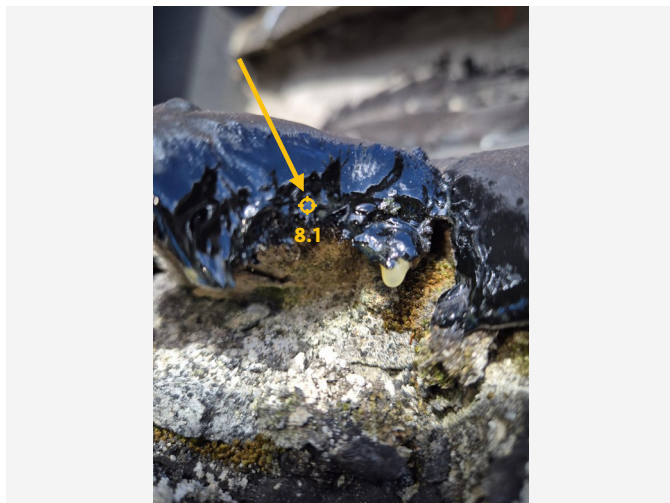
Fiche 8: Roofing (restanten) scheidingsmuur buren (nr65)

Geen asbest

#	Type	Referentie	Resultaat
8.1	Puntmonster	20250902_0.002	Geen asbest

Beschrijving	Roofing (restanten) scheidingsmuur buren (nr65)
Omgeving	Buiten
Primaire drager	Wand vrijstaand (scheidingsmuur, ...)
Bindmiddel van materiaal	Bitumen (roofing, teer, asfalt)
Gebondenheid op basis van bindmiddel	Hecht
Hoeveelheid (oppervlakte - aantal)	<ul style="list-style-type: none">• 0,50 m² - 1 stuk
Totale oppervlakte	0,50 m ²
Identificatiemethode	Vaststelling met monstername
Destructieve handeling voor identificatie	Nee
Opmerking	Het vermelde gewicht / oppervlakte / volume betreft een beredeneerde schatting. Er worden geen rechten verleend aan dit gewicht / oppervlakte / volume.

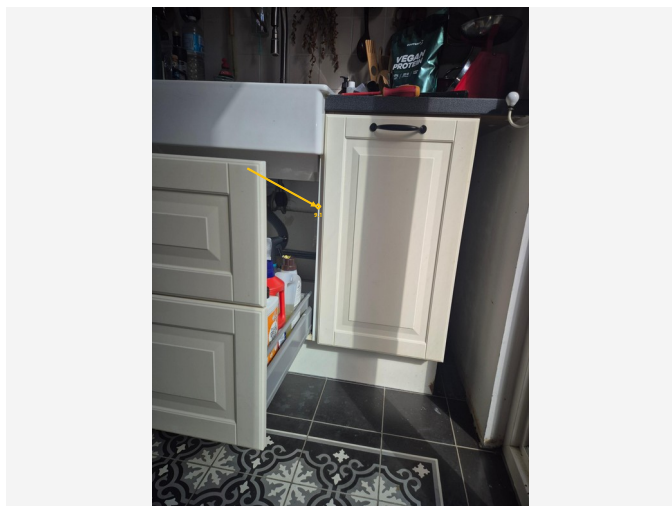
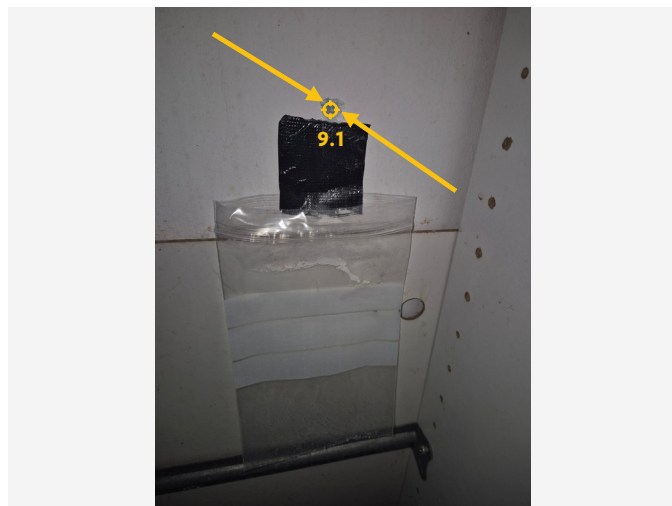
Fiche 9: Pleisterwerk muren

Geen asbest

#	Type	Referentie	Resultaat
9.1	Mengmonster	20250902_0.001	Geen asbest

Beschrijving	Pleisterwerk muren
Omgeving	Binnen
Primaire drager	Binnenwand
Bindmiddel van materiaal	Gips - kalk
Gebondenheid op basis van bindmiddel	Niet-hechtgebonden
Hoeveelheid (oppervlakte - dikte - aantal)	• 220,00 m ² - 1,00 cm - 1 stuk
Totaal volume	2,20 m ³
Identificatiemethode	Vaststelling met monstername
Destructieve handeling voor identificatie	Nee
Opmerking	Het vermelde gewicht / oppervlakte / volume betreft een beredeneerde schatting. Er worden geen rechten verleend aan dit gewicht / oppervlakte / volume.
