Asbestinventarisatetest

Bredabaan 446, 2170 Antwerpen

Attestnummer : 20250306-000356.000

Uitgegeven op : 06.03.2025

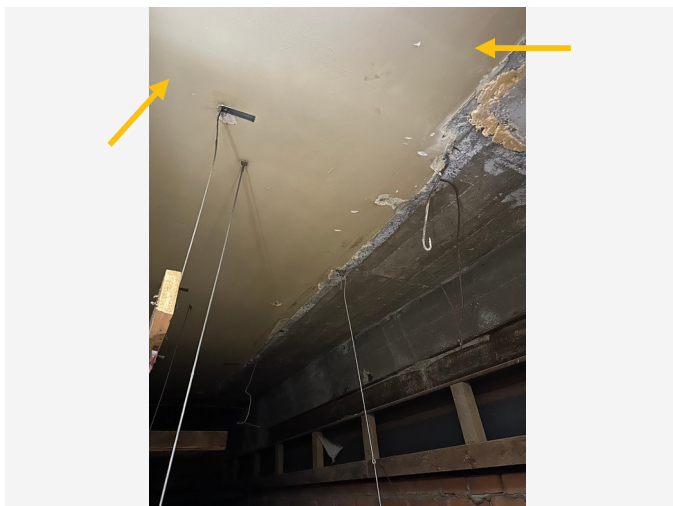
Situeringfoto

Tijdelijke beperking

Reden: Het te onderzoeken materiaal situeert zich hoger dan 3,50 m te rekenen vanaf een veilige ondergrond

Uitleg van de asbestdeskundige: Boven de plafondtegels bevindt zich (op meer dan 4 meter hoogte vanaf de begane grond) de originele plafond. Aan deze plafond is, na het opheffen van een plafondtegel, pleisterwerk waarneembaar.

Gelet de hoogte en de onstabiele profielen van de plafondtegels, is het niet veilig hiervan monstername uit te voeren.

Wanneer dit pleisterwerk in de toekomst bij werken bereikbaar zou worden, is het aan te raden bijkomend onderzoek te laten uitvoeren.

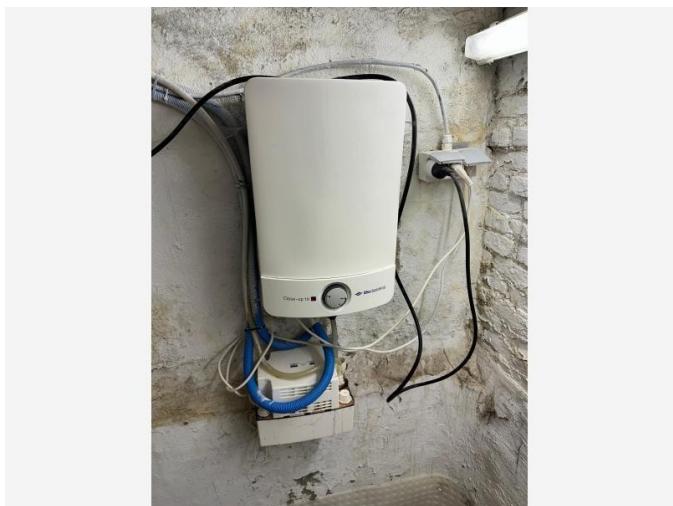
Vrije foto

Betreft een doorstroomer van het merk "Itho Daalderop" die, gelet zijn bouwjaar, vrij is van asbesttoepassingen.

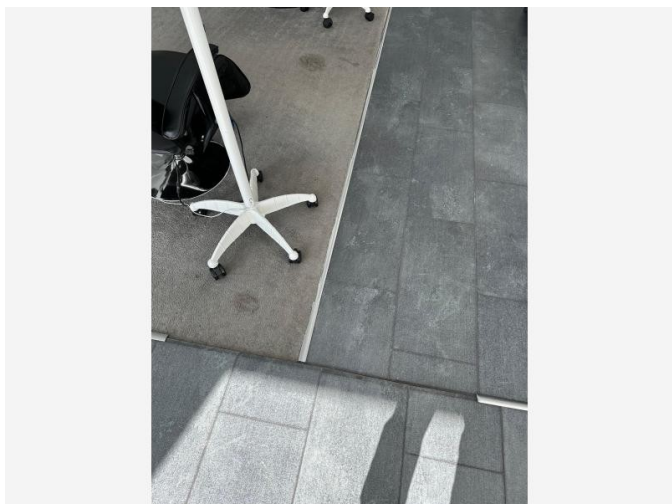
Vrije foto

De vloeren zijn bedekt met tegels of tapis-plain. Onder de tapis-plain ligt eveneens een tegelvloer.
Er zijn geen verdachte asbesttoepassingen waarneembaar.

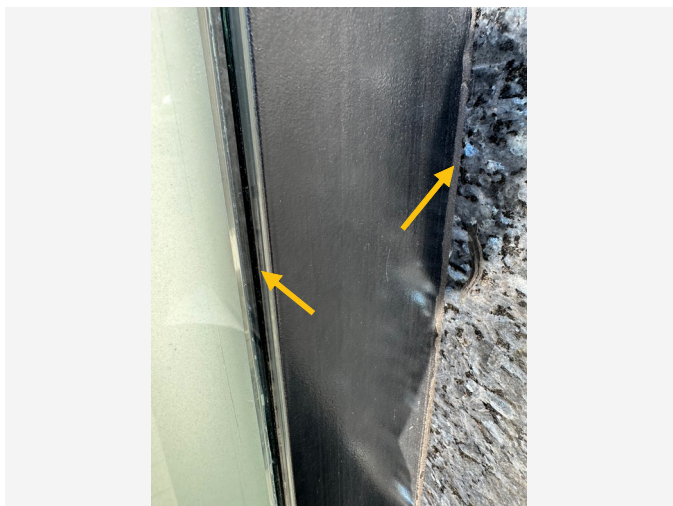
Vrije foto

Het buitenschrijnwerk is afdicht met rubber (tussen glas en kader) en siliconen (tussen kader en gevel).
Er zijn geen asbesttoepassingen waarneembaar.

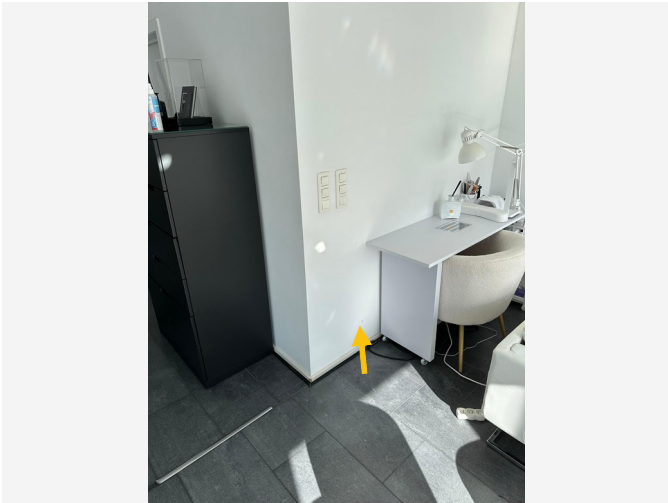
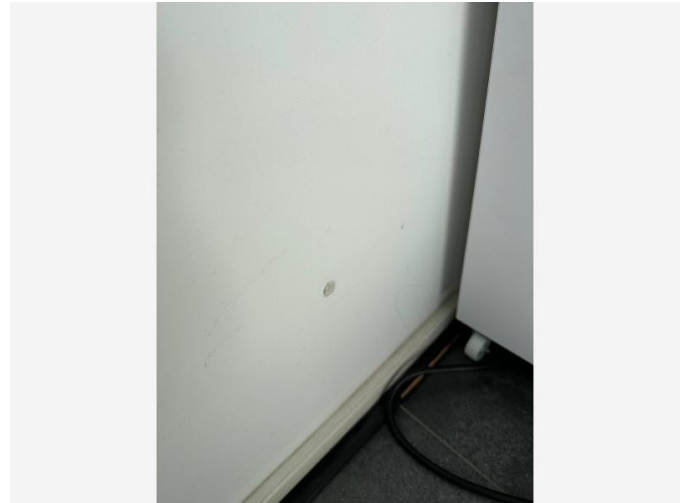
Geen asbest

#	Type	Referentie	Resultaat
5.1	Mengmonster	MM1	Geen asbest

Beschrijving	Pleisterwerk muren
Omgeving	Binnen
Primaire drager	Binnenwand
Bindmiddel van materiaal	Gips - kalk
Gebondenheid op basis van bindmiddel	Niet-hechtgebonden
Hoeveelheid (oppervlakte - dikte - aantal)	• 40,00 m ² - 1,00 cm - 1 stuk
Totaal volume	0,40 m ³
Identificatiemethode	Vaststelling met monstername
Destructieve handeling voor identificatie	Nee
Opmerking	<p>De hoeveelheid is een schatting.</p> <p>De analyse is gedaan a.d.h.v. een steekproef zoals voorgeschreven in het inspectieprotocol. Pleister is een in situ bereid heterogeen mengsel en kan variëren in samenstelling. Deze analyse waarbij geen asbest gedetecteerd is, geeft een indicatie, maar sluit de aanwezigheid van asbest niet uit. Wanneer er grote werken gepland zijn in bepaalde ruimten waarbij pleisterwerken beschadigd of verwijderd zullen worden is het raadzaam om destructief onderzoek te doen om het risico verder in te perken.</p> <p>Staalname individuele ruimte: 3x in de handelsruimte</p> <p>Staalname vochtige ruimte: nvt</p> <p>Staalname trappenhal: nvt</p> <p>Staalname stookolieruimte: nvt</p>

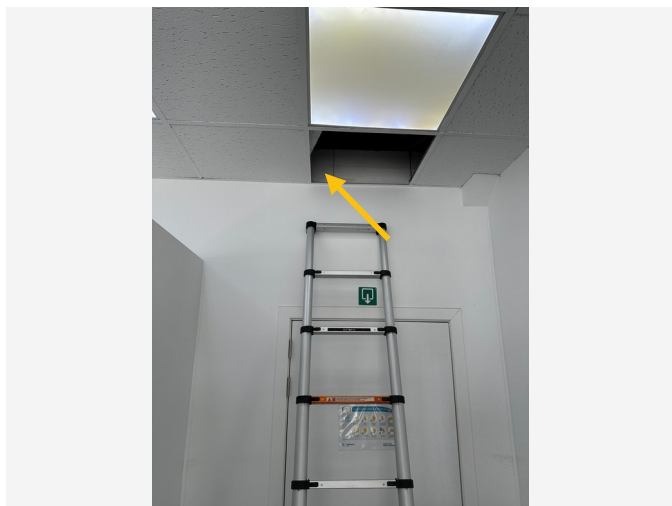
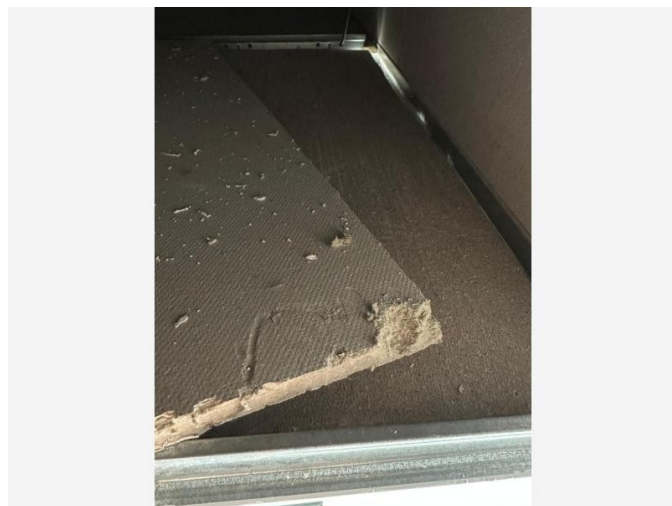
Fiche 6: Plafondtegels

Geen asbest

#	Type	Referentie	Resultaat
6.1	Puntmonster	PS1	Geen asbest

Beschrijving	Plafondtegels
Omgeving	Binnen
Primaire drager	Plafond
Bindmiddel van materiaal	Calciumsilicaat
Gebondenheid op basis van bindmiddel	Niet-hechtgebonden
Hoeveelheid (oppervlakte - dikte - aantal)	• 85,00 m ² - 1,00 cm - 1 stuk
Totaal volume	0,85 m ³
Identificatiemethode	Vaststelling met monstername
Destructieve handeling voor identificatie	Nee
Opmerking	<p>Oppervlakte betreft een schatting.</p> <p>De plafondtegels hebben aan de bovenzijde een honingraatpatroon, wat ze verdacht maakt.</p> <p>Staalname toont echter aan dat er geen asbestvezels aanwezig zijn.</p>
