# Asbestinventarisatetest

Gustaaf Lavastraat 1/1, 2640 Mortsel

Attestnummer : 20250415-000518.000

Uitgegeven op : 15.04.2025

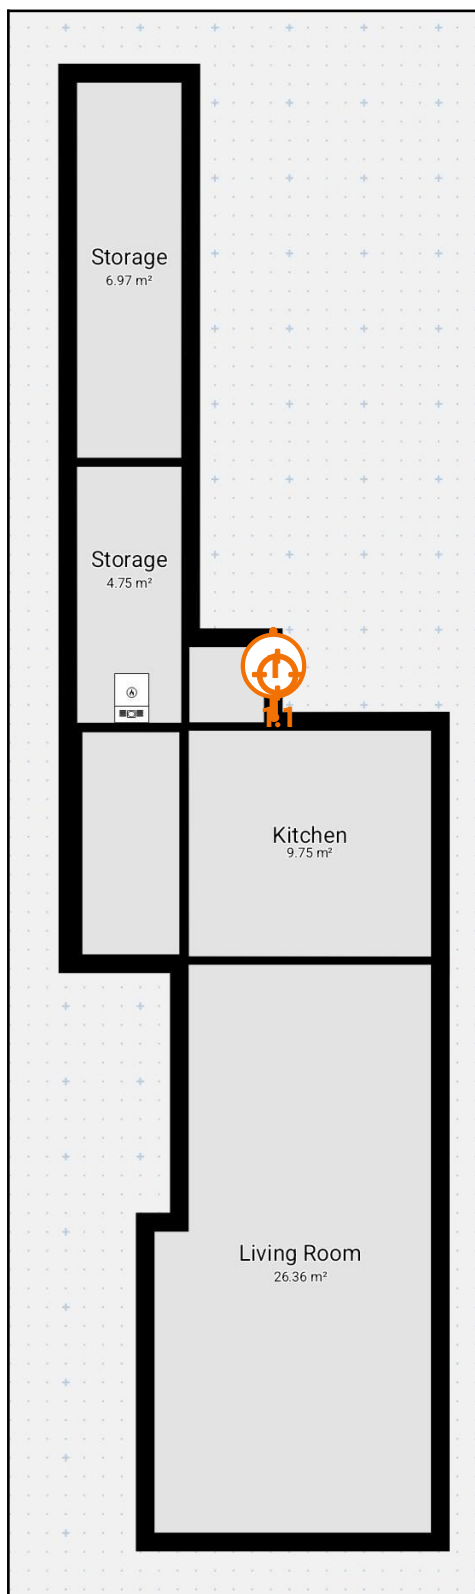
## Plan 1.3: Gelijkvloers

1. Invulpaneel achterzijde appartement	Asbestmateriaal	<a href="#">Verwijderen</a>
1.1 Code: 3.1	Puntmonster	-

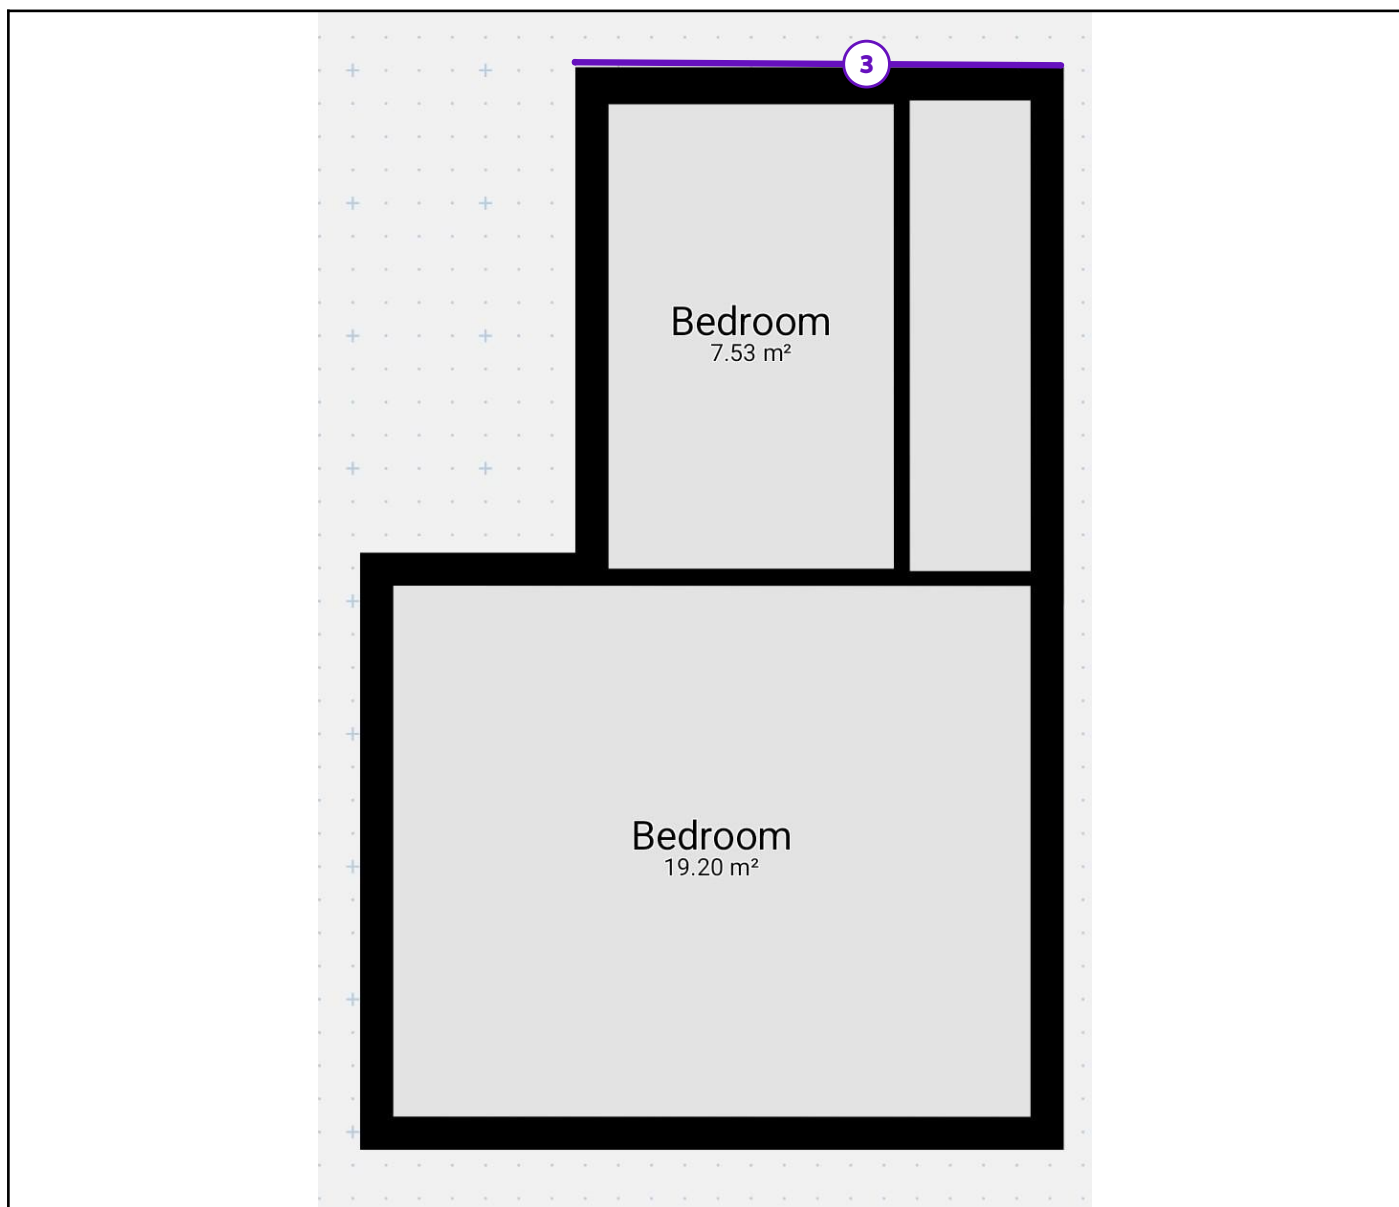
## Plan 1.6: Eerste verdieping

Beschrijving	Type	Actie
3. Asbestverdachte leien achtergevel appartementsgebouw	Advies	-

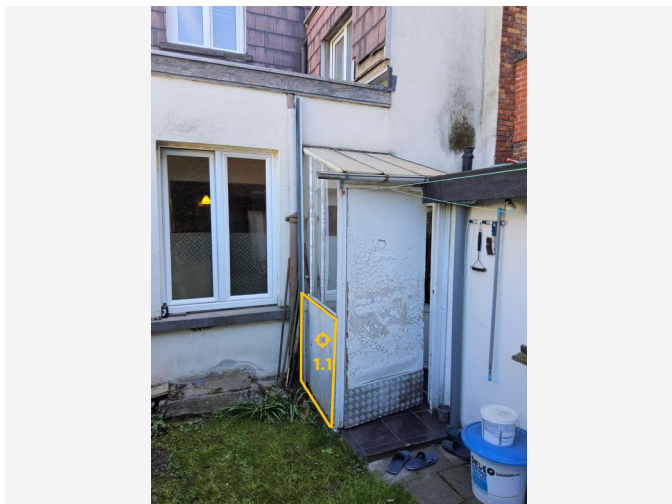
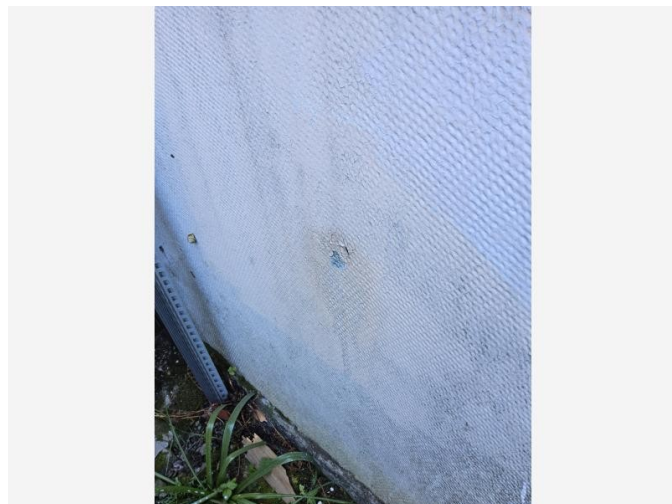
Overzichtsfoto

Detailfoto

Eindbeoordeling materiaalrisico	Verhoogd materiaalrisico en/of verhoogde kans op vezelvrijgave
---------------------------------	--

Gebondenheid	Categorie 1: hechtgebonden in oorsprong
Asbestsoort (vezeltype)	Alleen chrysotiel
Asbestconcentratie	Laag (< 50%)
Afschermingsgraad van het gehele materiaal	Geheel of deels (ook) vrij aan de binnenlucht
Toestand van het materiaal	Matig beschadigd, matig verweerd

#	Type	Referentie	Resultaat
1.1	Puntmonster	3.1	Chrysotiel

Beschrijving	Invulpaneel achterzijde appartement
Omgeving	Grenst aan binnen- en buitenlucht
Primaire drager	Wandopening verticaal (raam, deur, ...)
Asbestmateriaal	Plaat, paneel, tablet - Generiek
Bindmiddel van asbestmateriaal	Cement
Gebondenheid op basis van bindmiddel	Hecht
Hoeveelheid (oppervlakte - dikte - aantal)	• 1,50 m <sup>2</sup> - 0,50 cm - 1 stuk
Totaal volume	0,008 m <sup>3</sup>
Eenvoudig bereikbaar	Ja
Bevestigingswijze	<ul style="list-style-type: none"><li>• Geklemd</li><li>• Verlijmd, ingegoten, versmeerd</li></ul>
Identificatiemethode	Vaststelling met monsternamen
Destructieve handeling voor identificatie	Nee

Het asbestmateriaal valt onder de mijlpaal van 2040.

Verwijderen

- Verwijder dit asbestmateriaal zo snel mogelijk. Volg de toestand goed op.

- Eenvoudige handelingen: mag via doe-het-zelf of door werknemer(s) met opleidingsattest eenvoudige handelingen  
Indien het materiaal niet beschadigd geraakt mag dit eventueel door een doe-het-zelver verwijderd worden. Dit is enkel mogelijk mits het nemen van de juiste voorzorgsmaatregelen, het gebruik van de nodige PBM's (een aansluitend stofmasker beschermingsklasse FFP3, een wegwercoverall en afspoelbare schoenen) en mits het materiaal goed bevochtigd of gefixeerd wordt tijdens de verwijdering. De doe-het-zelver dient de plaat met handgereedschap los te maken. Het afval dient hermetisch afgesloten en dubbel verpakt afgevoerd te worden naar een recyclagepark of kan opgehaald worden door een geregistreerde asbestinzamelaar.

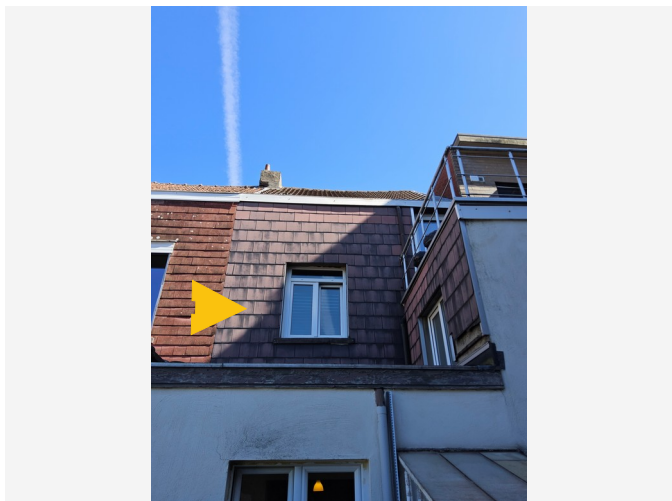
# Fiche 3: Asbestverdachte leien achtergevel appartementengebouw

Vrije foto

Deze asbestverdachte leien horen toe aan de gemeenschappelijk gebruikte delen en worden niet verder besproken in dit attest.

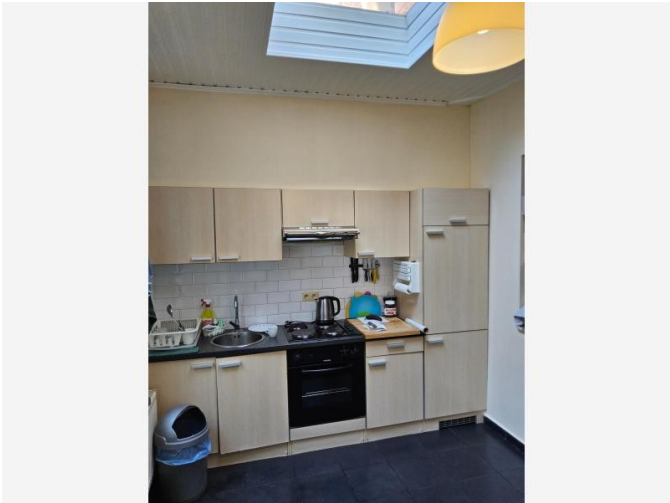
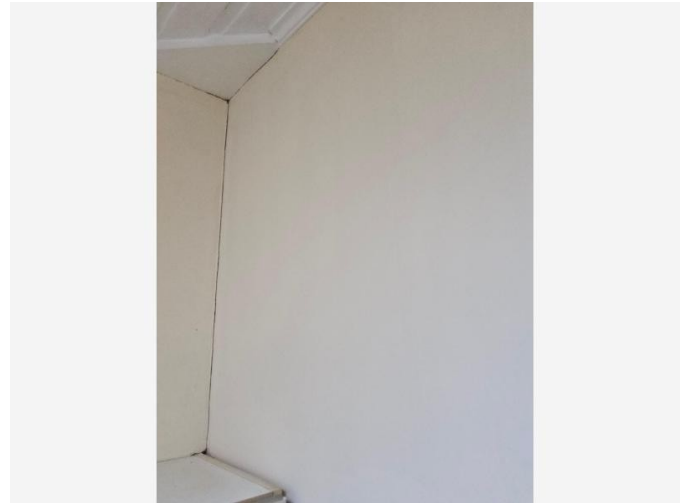
Overzichtsfoto

Detailfoto

Geen asbest

Beschrijving	Pleisterwerk binnenwanden appartement
Omgeving	Binnen
Primaire drager	Binnenwand
Bindmiddel van materiaal	Gips - kalk
Gebondenheid op basis van bindmiddel	Niet-hechtgebonden
Hoeveelheid (oppervlakte - dikte - aantal)	• 155,00 m <sup>2</sup> - 1,00 cm - 1 stuk
Totaal volume	1,55 m <sup>3</sup>
Identificatiemethode	Vaststelling met bewijsdocument, zonder monstername
Destructieve handeling voor identificatie	Nee
Opmerking	Extrapolatie laboresultaten appartement met busnummer 2.

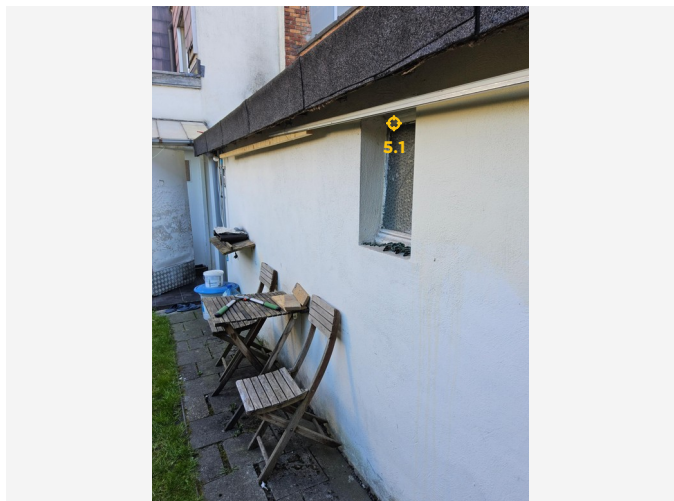
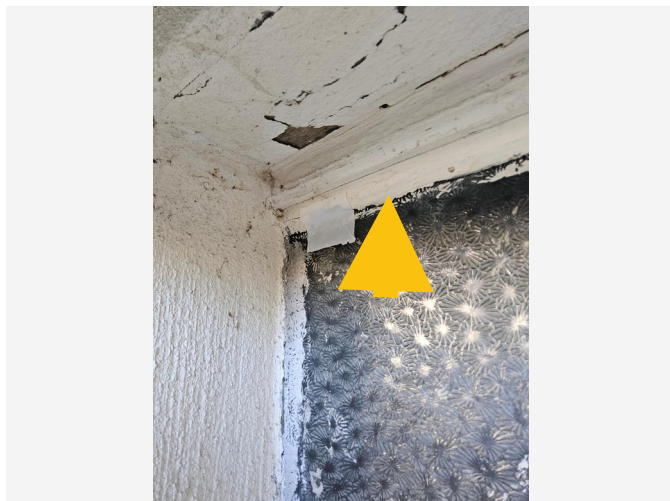
# Fiche 5: Mastiek houten schrijnwerk achterzijde appartement

Overzichtsfoto

Detailfoto

Geen asbest

#	Type	Referentie	Resultaat
5.1	Puntmonster	2.1	Geen asbest

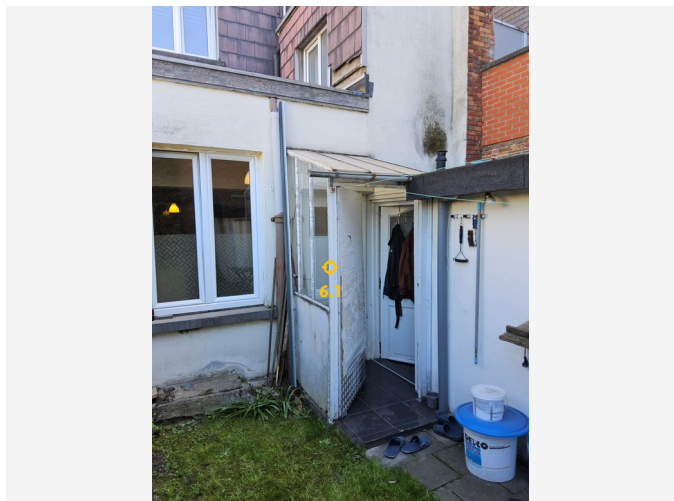
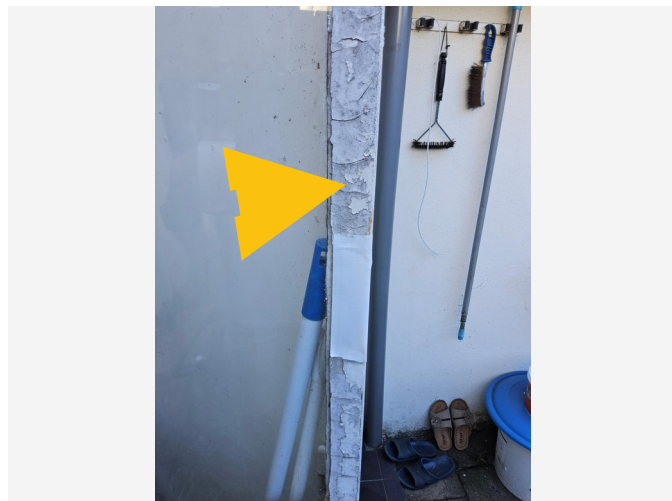
# Fiche 6: Mastiek stalen schrijnwerk achterzijde appartement

Overzichtsfoto

Detailfoto

Geen asbest

#	Type	Referentie	Resultaat
6.1	Puntmonster	2.2	Geen asbest

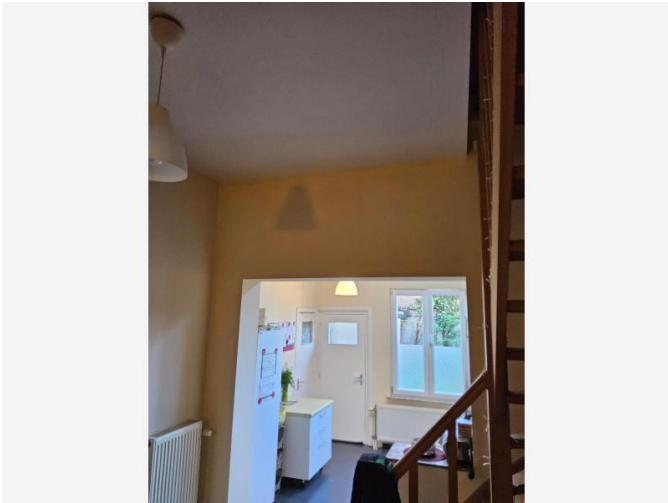
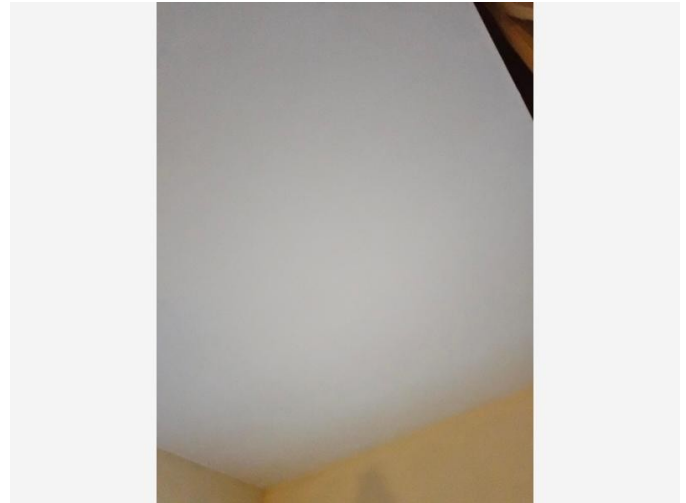
Overzichtsfoto

Detailfoto

Geen asbest

Beschrijving	Pleisterwerk plafonds appartement
Omgeving	Binnen
Primaire drager	Plafond
Bindmiddel van materiaal	Gips - kalk
Gebondenheid op basis van bindmiddel	Niet-hechtgebonden
Hoeveelheid (oppervlakte - dikte - aantal)	• 60,00 m <sup>2</sup> - 1,00 cm - 1 stuk
Totaal volume	0,60 m <sup>3</sup>
Identificatiemethode	Vaststelling met bewijsdocument, zonder monstername
Destructieve handeling voor identificatie	Nee
Opmerking	Extrapolatie laboresultaten appartement met busnummer 2. Alle andere plafonds werden afgewerkt met niet-asbestverdacht plaatmateriaal vervaardigd uit hout.

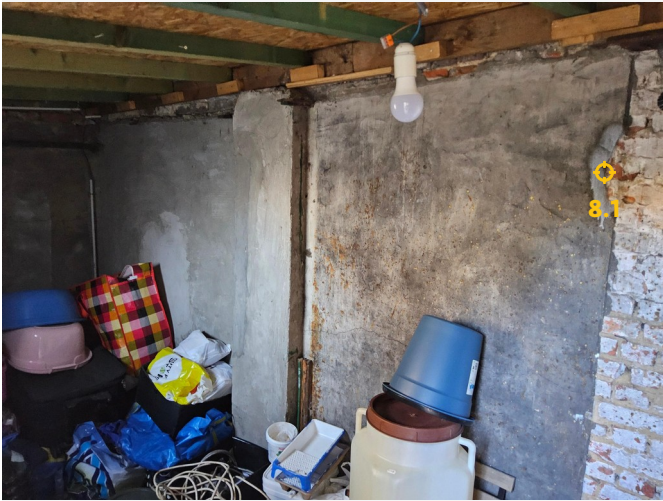
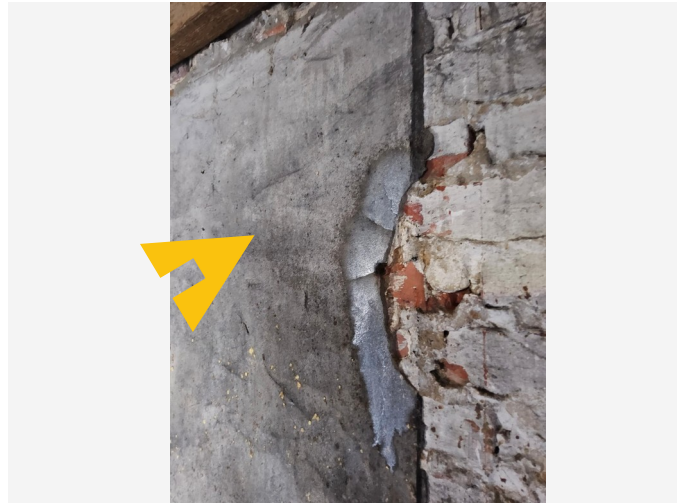
## Fiche 8: Cementering binnenwanden appartement

Overzichtsfoto

Detailfoto

Geen asbest

#	Type	Referentie	Resultaat
8.1	Mengmonster	1.1	Geen asbest
