Asbestinventarisatetest

Gustaaf Lavastraat 1/2, 2640 Mortsel

Attestnummer : 20250415-000517.000

Uitgegeven op : 15.04.2025

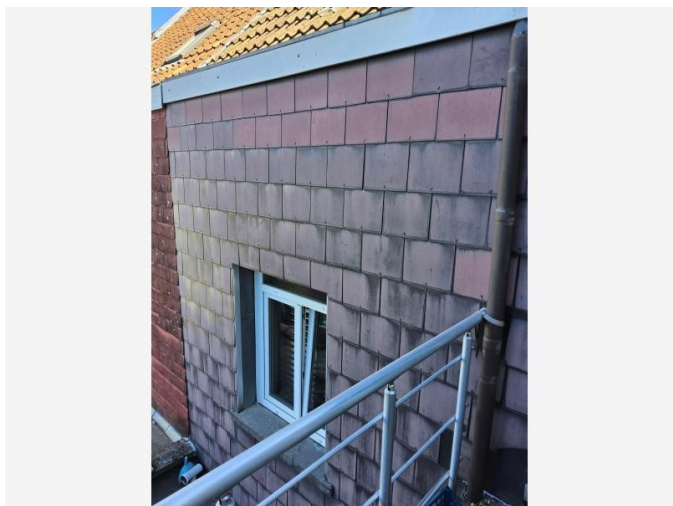
Vrije foto

Deze asbestverdachte leien maken deel uit van de gemeenschappelijk gebruikte delen en worden niet verder besproken in dit attest.

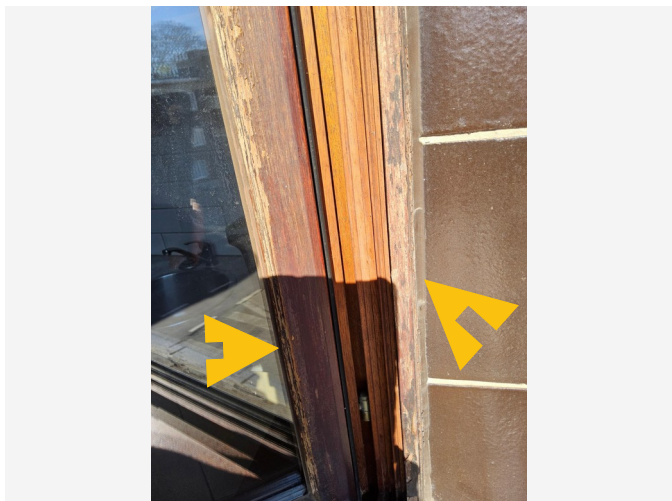
Fiche 3: Mastiek schrijnwerk en tussen schrijnwerk-en metselwerk appartement

Soepele silicone, geen asbestverdachte mastieken aangetroffen.

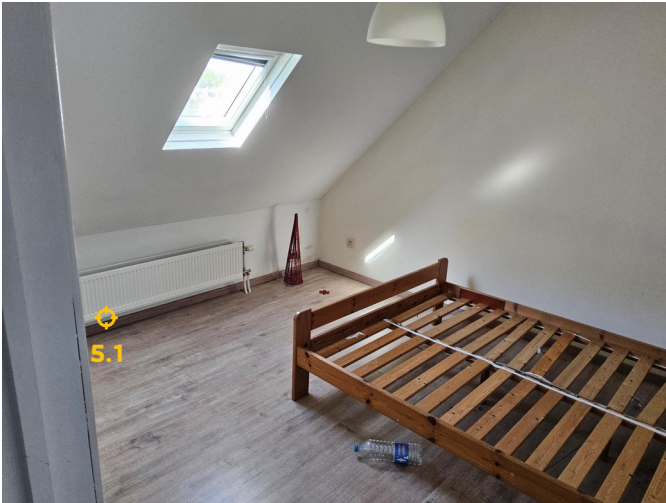
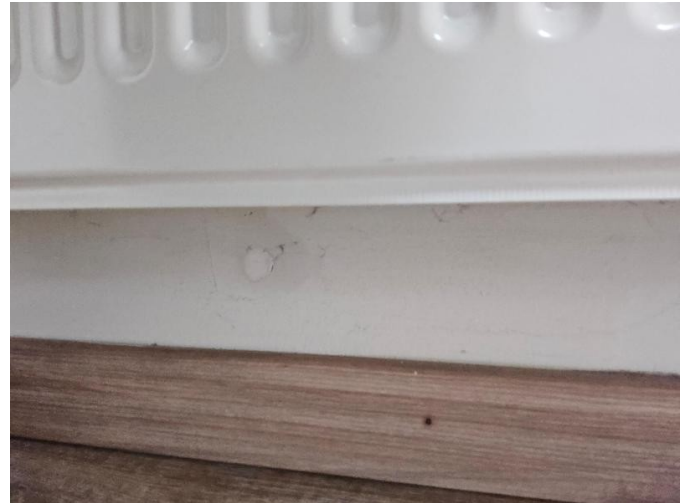
Geen asbest

#	Type	Referentie	Resultaat
5.1	Mengmonster	1.1	Geen asbest

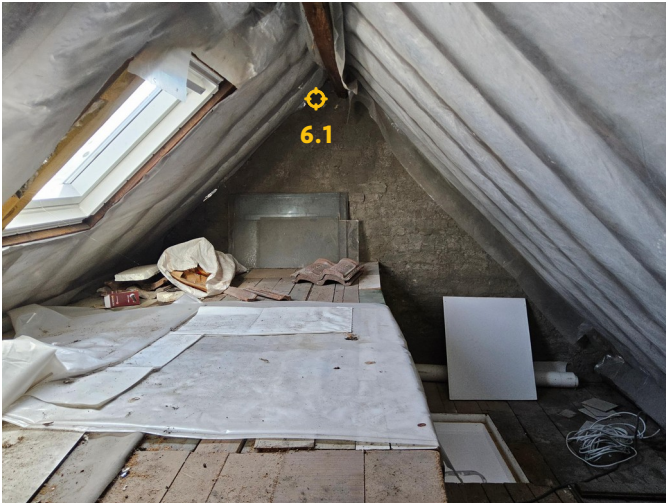
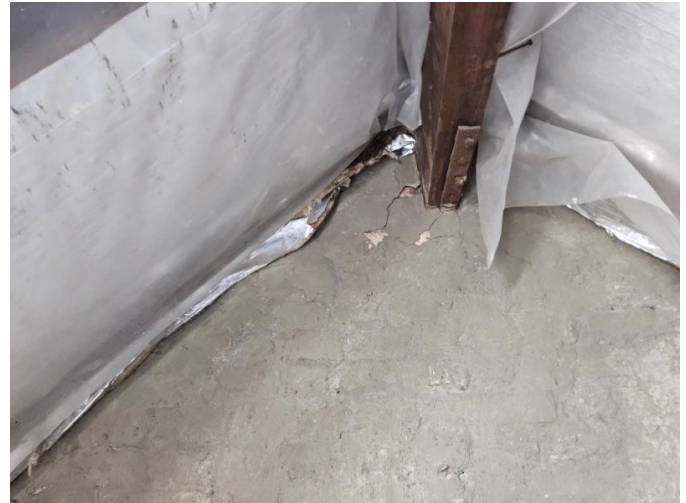
Fiche 6: Cementering binnenwanden zolder

Geen asbest

#	Type	Referentie	Resultaat
6.1	Mengmonster	1.2	Geen asbest

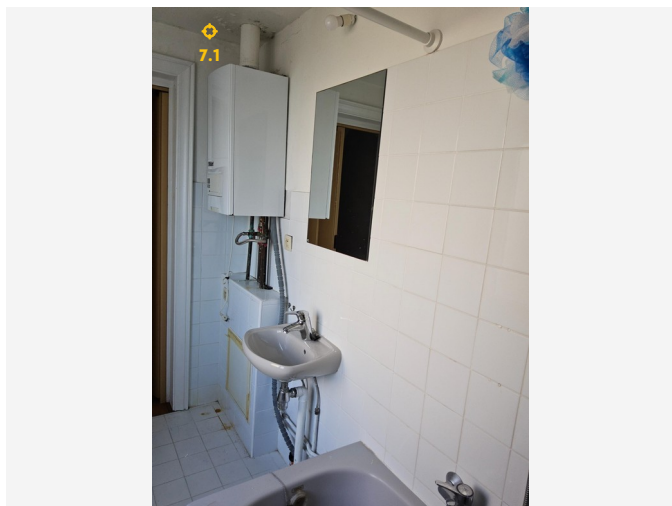
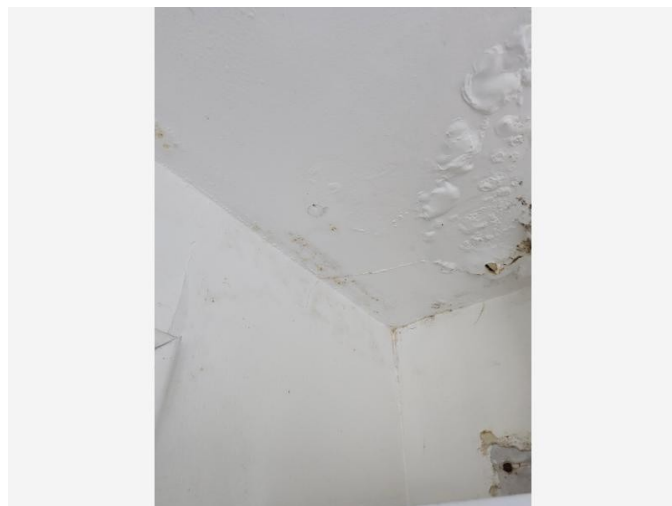
Geen asbest

#	Type	Referentie	Resultaat
7.1	Mengmonster	2.1	Geen asbest
