Asbestinventarisatetest

Te Couwelaarlei 103/1403, 2100 Antwerpen

Attestnummer : 20251120-000004.000

Niet-asbestveilig

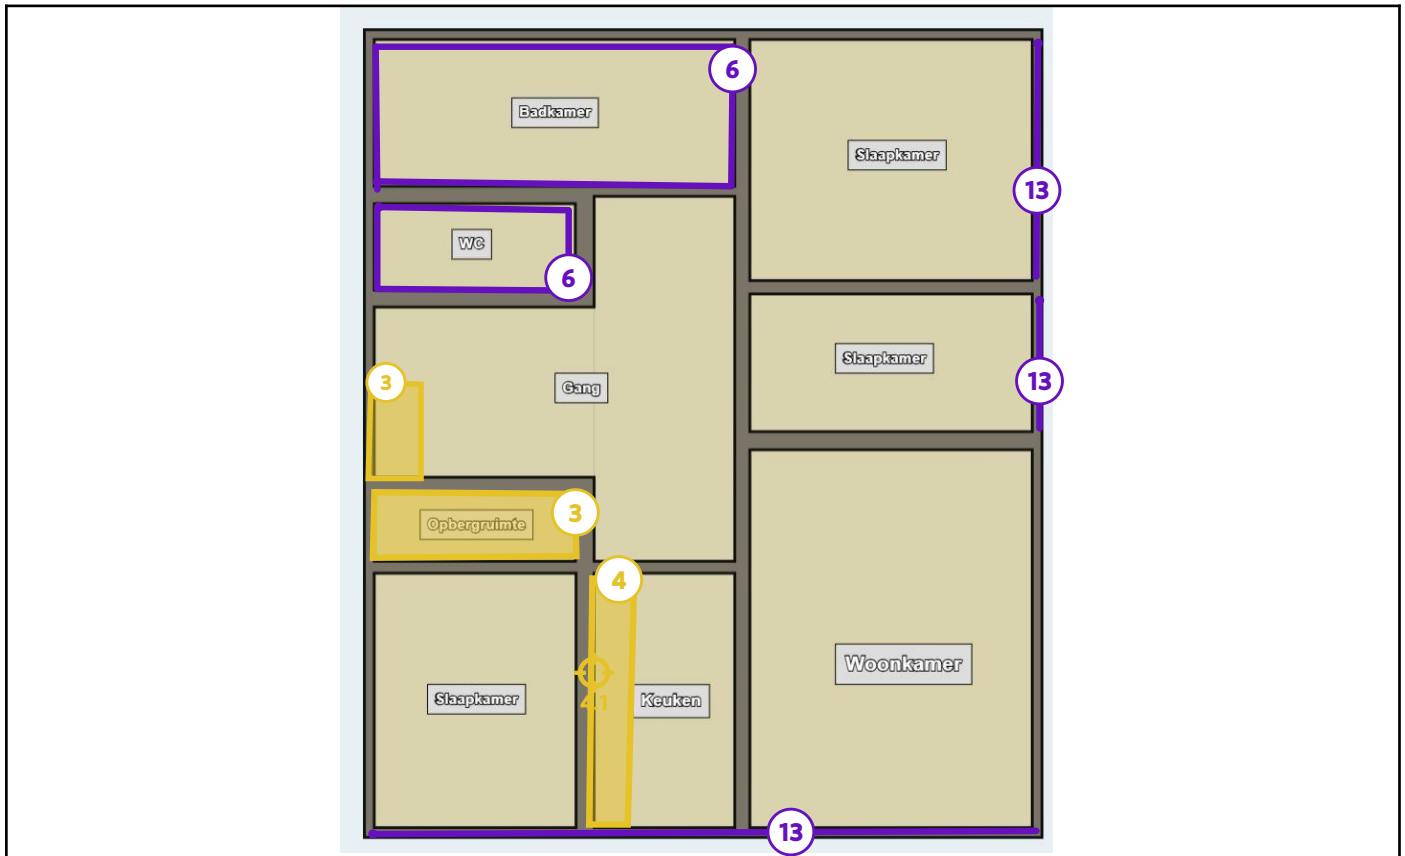
Plan 1.3: Andere materialen

Beschrijving	Type	Actie
3. Zwarte Lijm	Asbestmateriaal	Zorgvuldig beheren
4. Glasal keukenkasten	Asbestmateriaal	Zorgvuldig beheren
4.1 Code: MM04	Puntmonster	-
6. Badkamertegels	Advies	-
13. Mastiek ramen/deuren - Niet aanwezig	Overige ruimte of materiaal	-

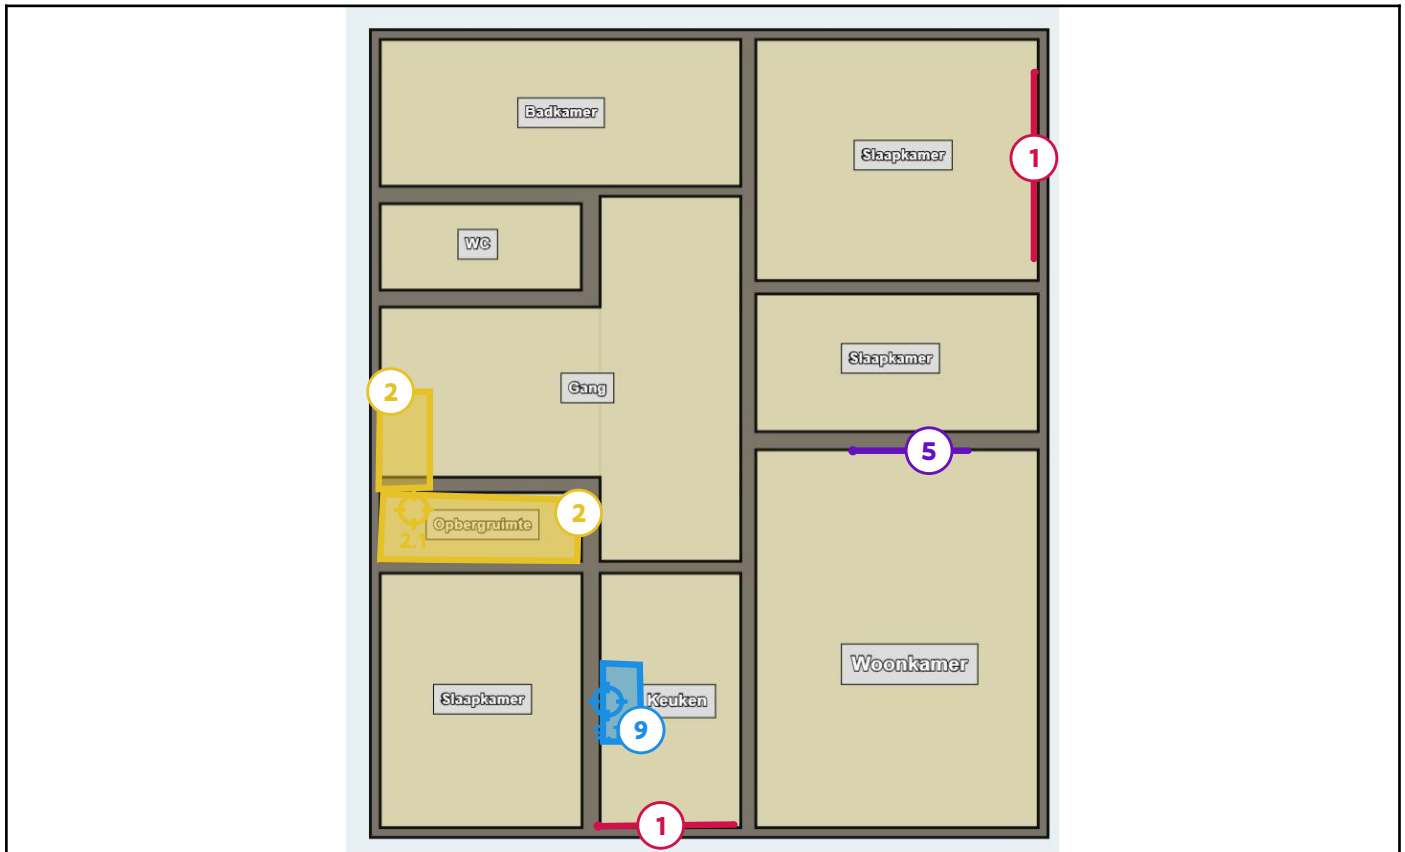
Plan 1.4: Andere materialen 1

Beschrijving	Type	Actie
1. Pakking radiatoren	Asbestmateriaal	Dringend verwijderen
2. Vinyltegels	Asbestmateriaal	Zorgvuldig beheren
2.1 Code: MM04: Vloertegels	Puntmonster	-
5. Schouw	Advies	-
9. Coating spoelbak	Geen asbest	-
9.1 Code: MM05	Puntmonster	-

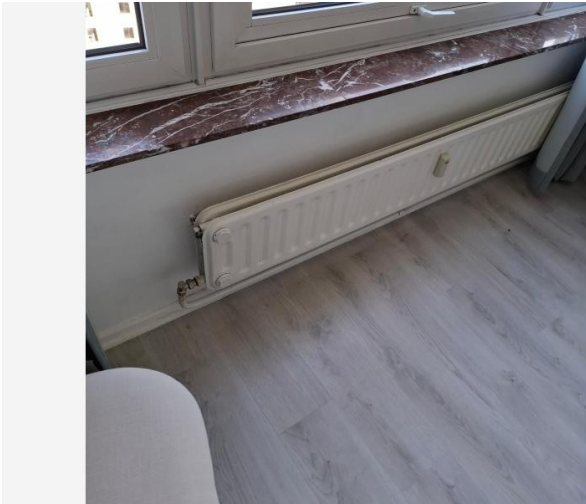
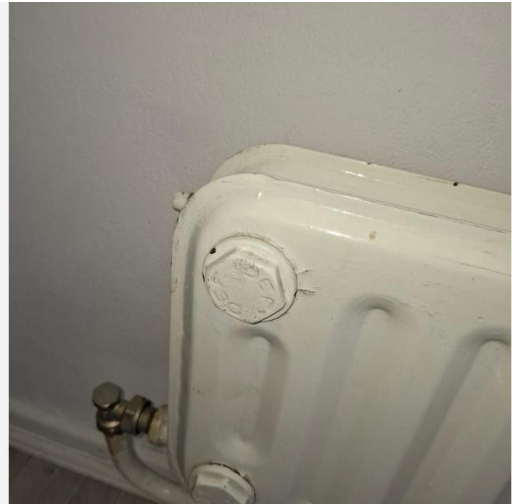
Het asbestmateriaal valt onder de mijlpaal van 2034.

Eindbeoordeling materiaalrisico	Hoog materiaalrisico en/of hoge kans op vezelvrijgave
---------------------------------	---

Gebondenheid	Categorie 2: niet-hechtgebonden met matrix
Asbestsoort (vezeltype)	Crocidoliet aanwezig
Asbestconcentratie	Hoog ($\geq 50\%$)
Afschermingsgraad van het gehele materiaal	Geheel of deels (ook) vrij aan binnenluchtstromen
Toestand van het materiaal	Licht beschadigd, licht verweerd. Intact calciumsilicaatmateriaal of categorie III 'gebondenheid'

Beschrijving	Pakking radiatoren
Omgeving	Binnen
Primaire drager	Ruimteverwarming
Asbestmateriaal	Pakking, dichting
Bindmiddel van asbestmateriaal	Karton - papier - viltachtig
Gebondenheid op basis van bindmiddel	Niet-hechtgebonden
Hoeveelheid (gewicht - aantal)	<ul style="list-style-type: none">• 0,50 kg - 2 stuks
Totaal gewicht	1,00 kg
Eenvoudig bereikbaar	Ja
Bevestigingswijze	<ul style="list-style-type: none">• Geklemd
Identificatiemethode	<p>De asbestdeskundige beoordeelt het materiaal als asbestverdacht en dus asbesthoudend, en dit zonder monstername.</p> <p>Motivatie: De monstername brengt andere schade aan dan schade die inherent is aan de monstername.</p>
Destructieve handeling voor identificatie	Nee
Opmerking	De hoeveelheid is een schatting en kan afwijken van de werkelijke toestand. Deze hoeveelheden mogen niet als maatstaf van heffing gebruikt worden. Het gaat om 2 radiatoren.

Dringend verwijderen

- Verwijder dit asbestmateriaal zo snel mogelijk. Volg de toestand goed op.

- Eenvoudige handelingen: mag via doe-het-zelf of door werknemer(s) met opleidingsattest eenvoudige handelingen
Deze toepassing kan door een aannemer die over een opleidingsattest eenvoudige handelingen beschikt of door een particulier (doe-het-zelf), verwijderd worden indien er geen verhoogd risico op vrijgave van asbestvezels (max. concentratie 0,01 vezels/cm³ - CODEX Art. VI.3-54) ontstaat en de toepassing voorafgaand wordt gefixeerd/bevochtigd; de individuele elementen zonder machinale werktuigen (boormachine, slijpschijf, hogedrukreiniger, â†) en zonder breken of gooien een voor een losgemaakt worden; en ten slotte dubbel en luchtdicht verpakt weggevoerd worden naar een geregistreerd asbestinzamelaar of via een erkende asbestverwijderaar. (In het recyclagepark kan je niet terecht met niet-hechtgebonden asbest)

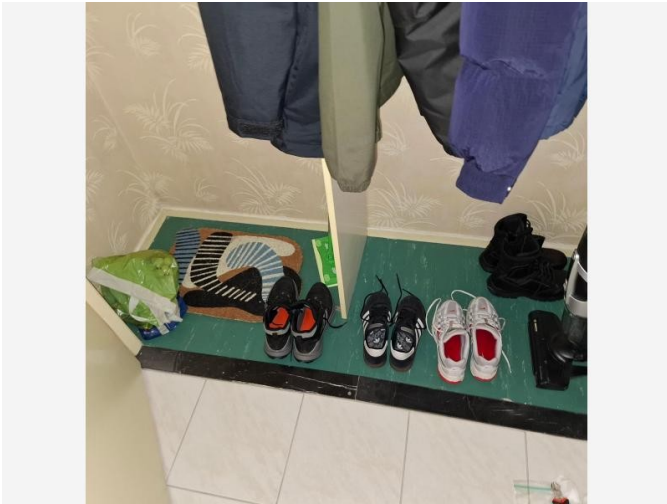
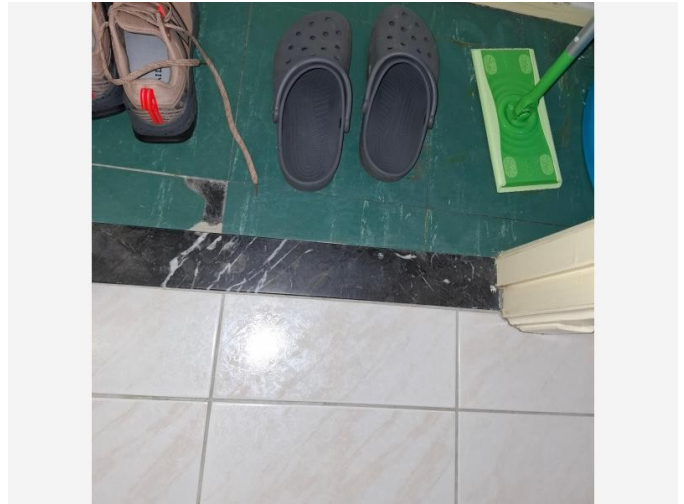
Het asbestmateriaal valt onder de mijlpaal van 2040.

Eindbeoordeling materiaalrisico	Laag materiaalrisico en/of verlaagde kans op vezelvrijgave
---------------------------------	--

Gebondenheid	Categorie 1: hechtgebonden in oorsprong
Asbestsoort (vezeltype)	Alleen chrysotiel
Asbestconcentratie	Laag (< 50%)
Afschermingsgraad van het gehele materiaal	Geheel of deels (ook) vrij aan de binnenlucht
Toestand van het materiaal	Licht beschadigd, licht verweerd. Intact calciumsilicaatmateriaal of categorie III 'gebondenheid'

#	Type	Referentie	Resultaat
2.1	Puntmonster	MM04: Vloertegels	Chrysotiel

Beschrijving	Vinyltegels
Omgeving	Binnen
Primaire drager	Vloer
Asbestmateriaal	In-situ afwerkingslagen - Lijmlaag
Bindmiddel van asbestmateriaal	Lijm
Gebondenheid op basis van bindmiddel	Hecht
Hoeveelheid (oppervlakte - dikte - aantal)	<ul style="list-style-type: none">• 3,00 m² - 1,00 mm - 1 stuk• 2,00 m² - 1,00 mm - 1 stuk
Totaal volume	0,005 m ³
Eenvoudig bereikbaar	Ja
Bevestigingswijze	<ul style="list-style-type: none">• Verlijmd, ingegoten, versmeerd
Identificatiemethode	Een monstername door de asbestdeskundige met laboanalyse door een asbestlabo.
Destructieve handeling voor identificatie	Nee
Opmerking	De hoeveelheid is een schatting en kan afwijken van de werkelijke toestand. Deze hoeveelheden mogen niet gebruikt worden als maatstaf van heffing.

Zorgvuldig beheren

- Zorg voor een veilig beheer. Vermijd het beschadigen van het asbestmateriaal. Controleer de toestand jaarlijks op wijzigingen.

- Hermetische zone (erkend asbestverwijderaar)
Deze toepassing kan enkel door een erkende asbestverwijderaar via de methodiek van hermetische zone verwijderd worden omdat verwijdering via de methodiek van eenvoudige handelingen en/of couveusezakmethode niet mogelijk is; en er automatisch een verhoogd risico op vrijgave van asbestvezels (max. concentratie 0,01 vezels/cm - CODEX Art. VI.3-54) ontstaat. (Bron: CODEX - Art. VI.3-61.- par 1.)

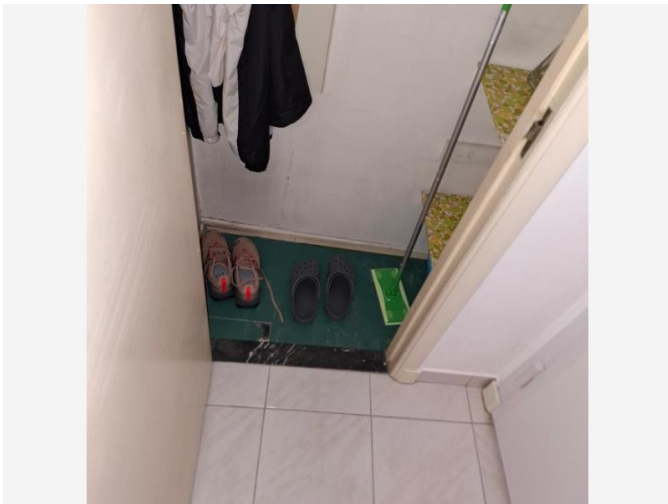
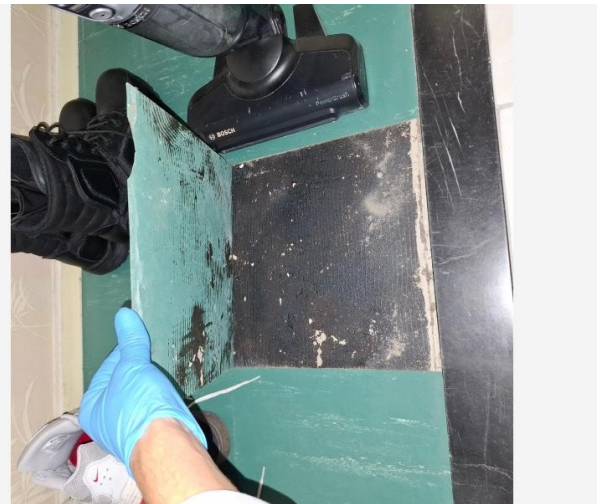
Het asbestmateriaal valt onder de mijlpaal van 2040.

Eindbeoordeling materiaalrisico	Zeer laag materiaalrisico en/of zeer lage kans op vezelvrijgave
---------------------------------	---

Gebondenheid	Categorie 1: hechtgebonden in oorsprong
Asbestsoort (vezeltype)	Alleen chrysotiel
Asbestconcentratie	Laag (< 50%)
Afschermingsgraad van het gehele materiaal	Niet stootvaste afscherming
Toestand van het materiaal	Licht beschadigd, licht verweerd. Intact calciumsilicaatmateriaal of categorie III 'gebondenheid'

Beschrijving	Zwarte Lijm
Omgeving	Binnen
Primaire drager	Vloer
Asbestmateriaal	In-situ afwerkingslagen - Lijmlaag
Bindmiddel van asbestmateriaal	Lijm
Gebondenheid op basis van bindmiddel	Hecht
Hoeveelheid (oppervlakte - dikte - aantal)	<ul style="list-style-type: none">• 3,00 m² - 1,00 mm - 1 stuk• 2,00 m² - 1,00 mm - 1 stuk
Totaal volume	0,005 m ³
Eenvoudig bereikbaar	Ja
Bevestigingswijze	<ul style="list-style-type: none">• Verlijmd, ingegoten, versmeerd
Identificatiemethode	<p>De asbestdeskundige beoordeelt het materiaal als asbestverdacht en dus asbesthoudend, en dit zonder monstername.</p> <p>Motivatie: De monstername brengt andere schade aan dan schade die inherent is aan de monstername.</p>
Destructieve handeling voor identificatie	Nee
Opmerking	De hoeveelheid is een schatting en kan afwijken van de werkelijke toestand. Deze hoeveelheden mogen niet als maatstaf van heffing genomen worden. De zwarte lijm bevindt zich onder de vinyltegels.

Zorgvuldig beheren

- Zorg voor een veilig beheer. Vermijd het beschadigen van het asbestmateriaal. Controleer de toestand jaarlijks op wijzigingen.

- Hermetische zone (erkend asbestverwijderaar)
Deze toepassing kan enkel door een erkende asbestverwijderaar via de methodiek van hermetische zone verwijderd worden omdat verwijdering via de methodiek van eenvoudige handelingen en/of couveusezakmethode niet mogelijk is; en er automatisch een verhoogd risico op vrijgave van asbestvezels (max. concentratie 0,01 vezels/cm - CODEX Art. VI.3-54) ontstaat. (Bron: CODEX - Art. VI.3-61.- par 1.)

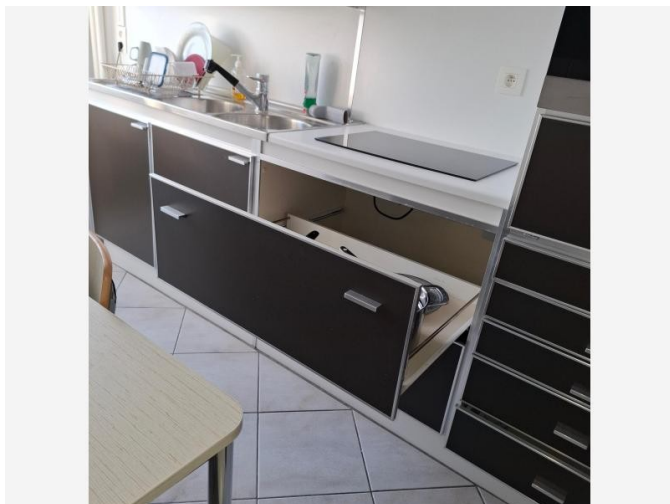
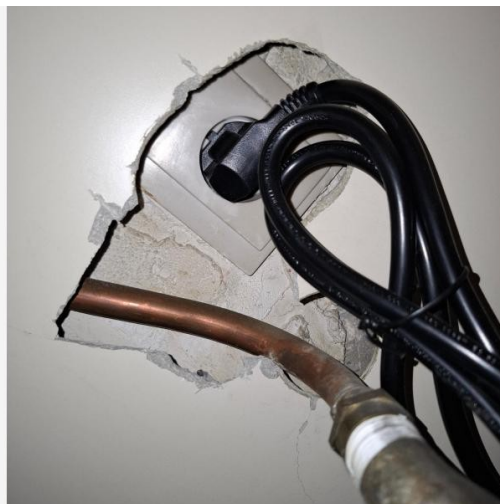
Het asbestmateriaal valt onder de mijlpaal van 2040.

Zeer laag materiaalrisico en/of zeer lage kans op vezelvrijgave

Gebondenheid	Categorie 1: hechtgebonden in oorsprong
Asbestsoort (vezeltype)	Alleen chrysotiel
Asbestconcentratie	Laag (< 50%)
Afschermingsgraad van het gehele materiaal	Niet stootvaste afscherming
Toestand van het materiaal	Licht beschadigd, licht verweerd. Intact calciumsilicaatmateriaal of categorie III 'gebondenheid'

#	Type	Referentie	Resultaat
4.1	Puntmonster	MM04	Chrysotiel

Beschrijving	Glasal keukenkasten
Omgeving	Buiten
Primaire drager	Wandopening verticaal (raam, deur, ...)
Asbestmateriaal	Plaat, paneel, tablet - Geëmailleerd, type Glasal
Bindmiddel van asbestmateriaal	Cement
Gebondenheid op basis van bindmiddel	Hecht
Hoeveelheid (oppervlakte - dikte - aantal)	<ul style="list-style-type: none">• 3,00 m² - 1,00 cm - 7 stuks• 1,50 m² - 1,00 cm - 7 stuks• 0,90 m² - 1,00 cm - 5 stuks
Totaal volume	0,36 m ³
Eenvoudig bereikbaar	Ja
Bevestigingswijze	<ul style="list-style-type: none">• Geklemd• Verlijmd, ingegoten, versmeerd
Identificatiemethode	Een monstername door de asbestdeskundige met laboanalyse door een asbestlabo.
Destructieve handeling voor identificatie	Nee
Opmerking	De hoeveelheid is een schatting en kan afwijken van de werkelijke toestand. Deze hoeveelheden mogen niet als maatstaf van heffing genomen worden. Het merendeel van de meubels zijn bedekt met een kleurcoating (bruin).

Zorgvuldig beheren

- Zorg voor een veilig beheer. Vermijd het beschadigen van het asbestmateriaal. Controleer de toestand jaarlijks op wijzigingen.

- Eenvoudige handelingen: mag via doe-het-zelf of door werknemer(s) met opleidingsattest eenvoudige handelingen
Deze toepassing kan door een aannemer die over een opleidingsattest eenvoudige handelingen beschikt of door een particulier (doe-het-zelf), verwijderd worden indien er geen verhoogd risico op vrijgave van asbestvezels (max. concentratie 0,01 vezels/cm³ - CODEX Art. VI.3-54) ontstaat en de toepassing voorafgaand wordt gefixeerd/bevochtigd; de individuele elementen zonder machinale werktuigen (boormachine, slijpschijf, hogedrukreiniger, à ↑ ↓) en zonder breken of gooien een voor een losgemaakt worden; en ten slotte dubbel en luchtdicht verpakt weggevoerd worden naar een erkend afvalpunt (recyclagepark).

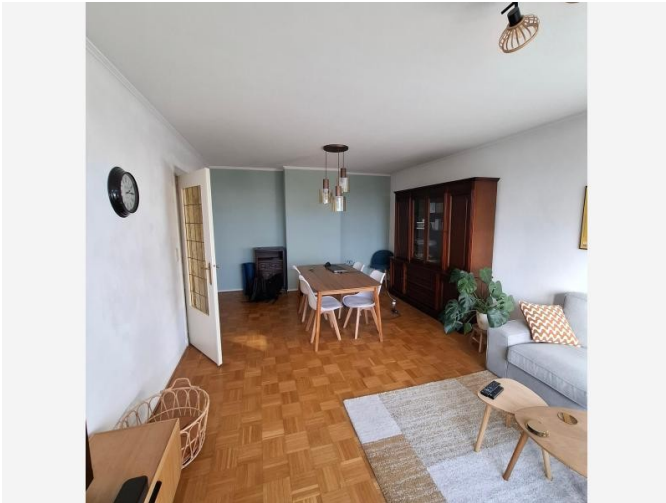
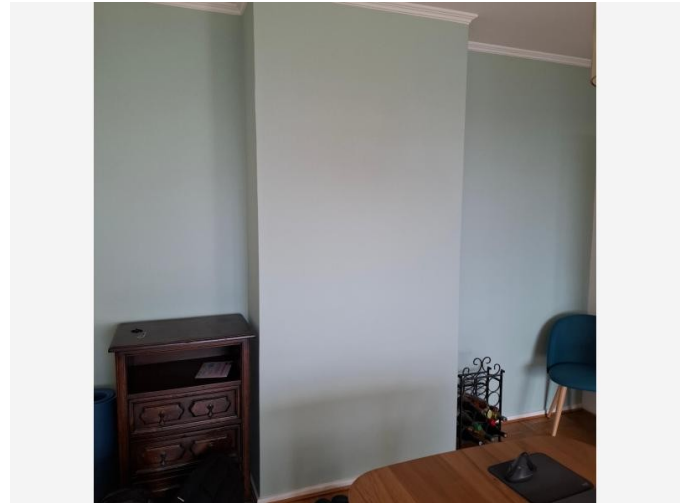
Mogelijks lopen er asbestverdachte materialen door de schouw. Verder (destructief) onderzoek vereist.

Basis voor advies	Beoordeling op basis van expertise, zonder een vaststelling door de asbestdeskundige.
Primaire drager	Ruimteverwarming
(Asbest)materiaal	Buis, koker, leiding, pijp, doorvoer
Bindmiddel	Cement
Gebondenheid bindmiddel	Hecht

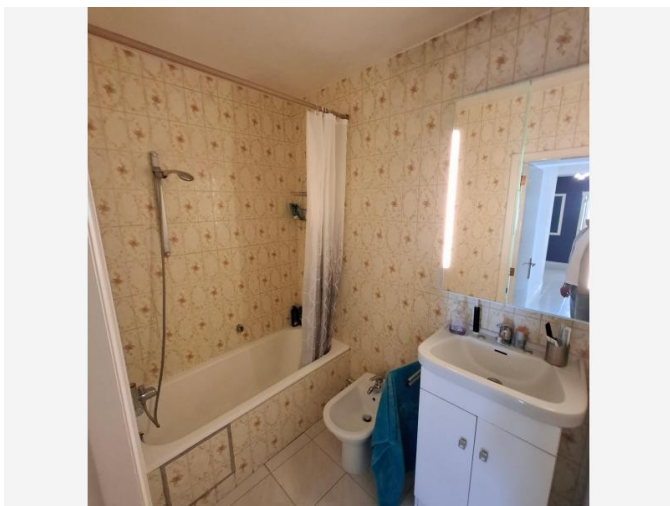
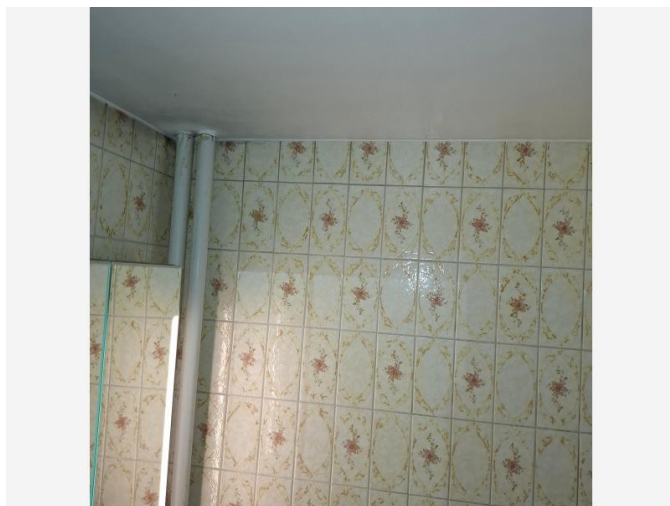
De badkamertegels zijn niet asbestverdacht. Echter valt het niet uit te sluiten dat er zich hieronder asbesthoudende materialen kunnen bevinden (bindmiddel).

Basis voor advies	Beoordeling op basis van expertise, zonder een vaststelling door de asbestdeskundige.
Primaire drager	Binnenwand
(Asbest)materiaal	In-situ afwerkingslagen - Lijm laag
Bindmiddel	Lijm
Gebondenheid bindmiddel	Hecht

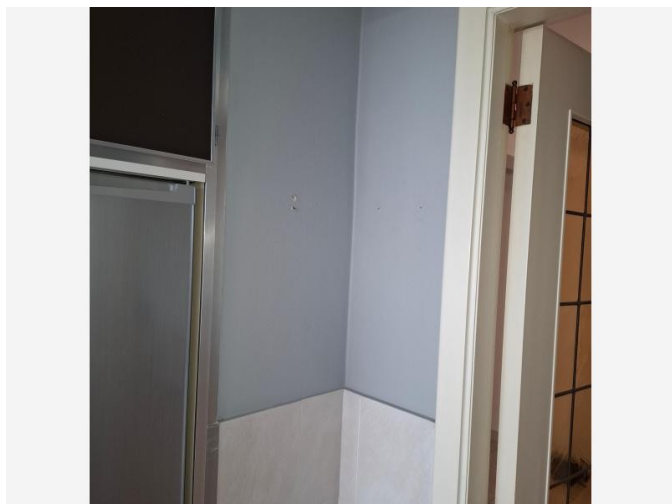
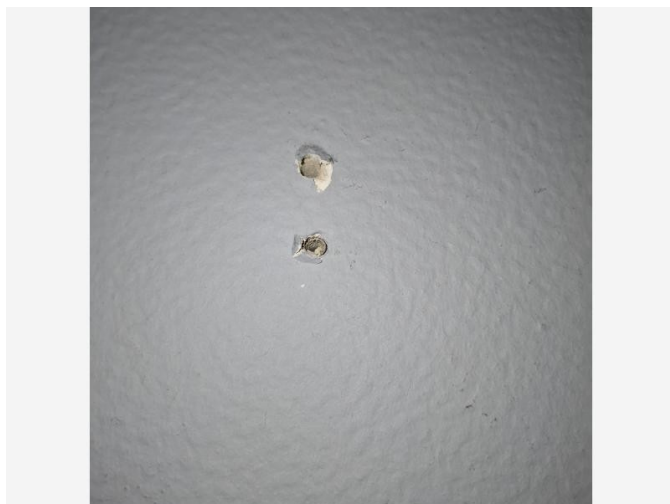
Geen asbest

#	Type	Referentie	Resultaat
7.1	Mengmonster	MM01	Geen asbest

Beschrijving	Pleisterwerk wanden
Omgeving	Binnen
Primaire drager	Binnenwand
Bindmiddel van materiaal	Gips - kalk
Gebondenheid op basis van bindmiddel	Niet-hechtgebonden
Hoeveelheid (oppervlakte - dikte - aantal)	• 300,00 m ² - 1,00 cm - 1 stuk
Totaal volume	3,00 m ³
Identificatiemethode	Een monstername door de asbestdeskundige met laboanalyse door een asbestlabo.
Destructieve handeling voor identificatie	Nee
Opmerking	De hoeveelheid is een schatting en kan afwijken van de werkelijke toestand. Waar mogelijk, wordt staalname uitgevoerd conform het inspectieprotocol: in een droge ruimte zoals een slaapkamer, in een natte ruimte zoals een keuken of badkamer, in een traphal en in een stookruimte. In de kelder bevindt er zich geen pleisterwerk, maar beton.

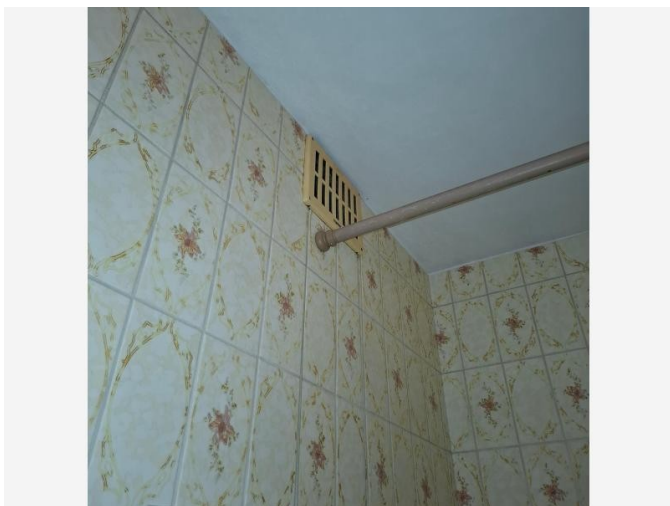
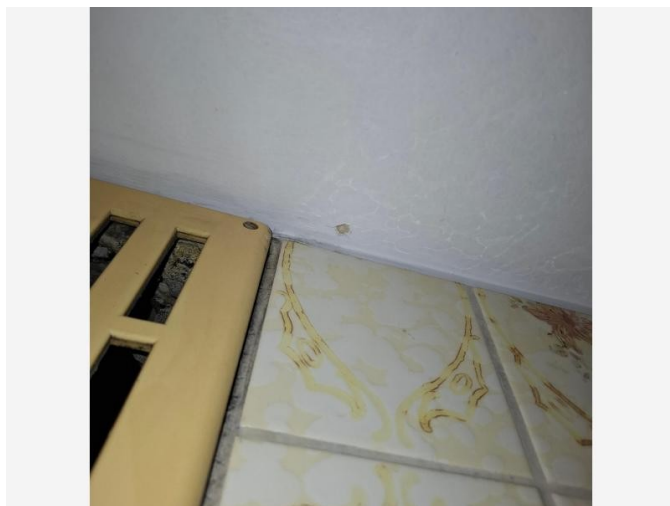
Fiche 8: Pleisterwerk plafonds

Geen asbest

#	Type	Referentie	Resultaat
8.1	Mengmonster	MM02	Geen asbest

Beschrijving	Pleisterwerk plafonds
Omgeving	Binnen
Primaire drager	Plafond
Bindmiddel van materiaal	Gips - kalk
Gebondenheid op basis van bindmiddel	Niet-hechtgebonden
Hoeveelheid (oppervlakte - dikte - aantal)	• 200,00 m ² - 1,00 cm - 1 stuk
Totaal volume	2,00 m ³
Identificatiemethode	Een monstername door de asbestdeskundige met laboanalyse door een asbestlabo.
Destructieve handeling voor identificatie	Nee
Opmerking	De hoeveelheid is een schatting en kan afwijken van de werkelijke toestand. Waar mogelijk, wordt staalname uitgevoerd conform het inspectieprotocol: in een droge ruimte zoals een slaapkamer, in een natte ruimte zoals een keuken of badkamer, in een traphal en in een stookruimte. In de kelder bevindt er zich geen pleisterwerk, maar beton.

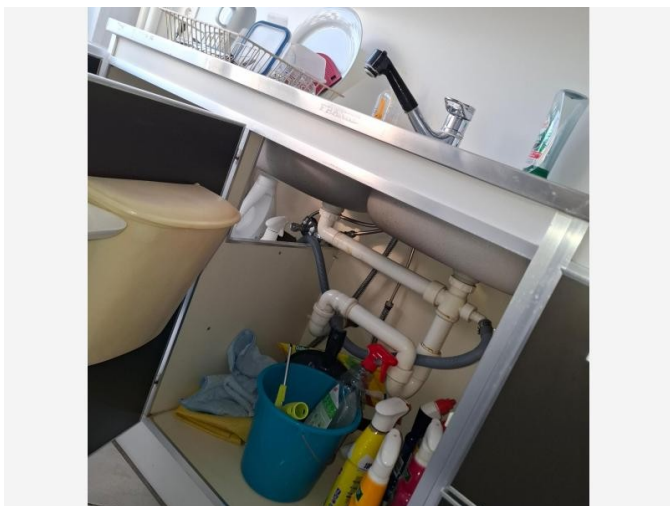
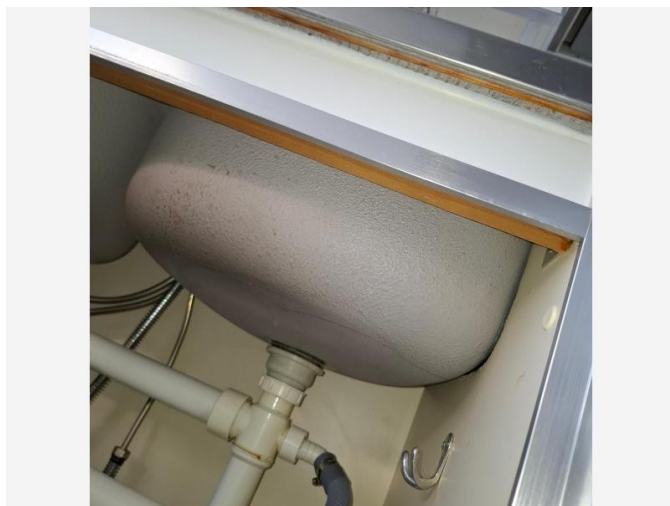
Fiche 9: Coating spoelbak

Geen asbest

#	Type	Referentie	Resultaat
9.1	Puntmonster	MM05	Geen asbest

Beschrijving	Coating spoelbak
Omgeving	Binnen
Primaire drager	Inrichting (meubilair, ...)
Bindmiddel van materiaal	Coating
Gebondenheid op basis van bindmiddel	Hecht
Hoeveelheid (gewicht - aantal)	<ul style="list-style-type: none">• 0,50 kg - 2 stuks
Totaal gewicht	1,00 kg
Identificatiemethode	Een monstername door de asbestdeskundige met laboanalyse door een asbestlabo.
Destructieve handeling voor identificatie	Nee
