Asbestinventarisatetest

Kleinebeerstraat 3, 2018 Antwerpen

Attestnummer : 20251111-000209.000

Zone 1: Hoofdgebouw

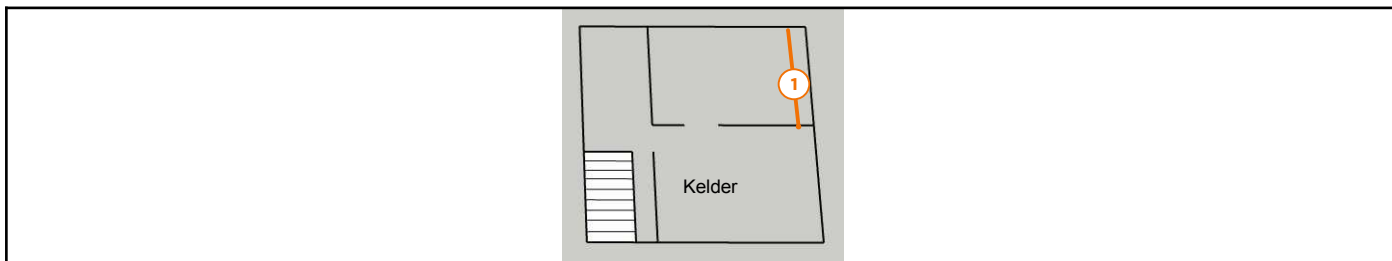
Plan 1.1: Kelder

Beschrijving	Type	Actie
1. Cementbuis	Asbestmateriaal	Verwijderen

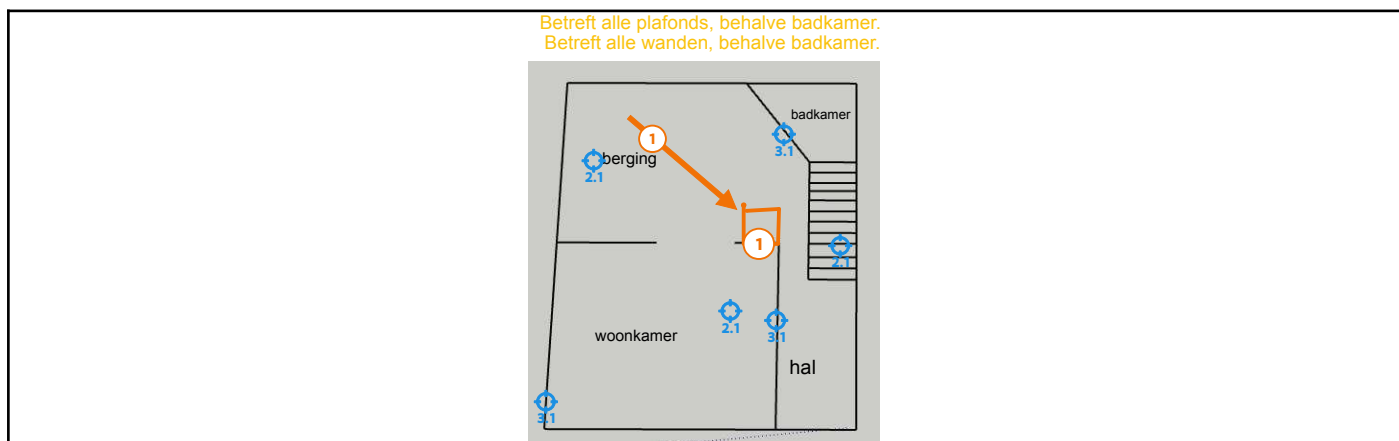
Plan 1.2: gelijkvloers

Beschrijving	Type	Actie
1. Cementbuis	Asbestmateriaal	Verwijderen
2. Pleisterwerk plafonds	Geen asbest	-
2.1 Code: MM02	Mengmonster	-
3. Pleisterwerk wanden	Geen asbest	-
3.1 Code: MM01	Mengmonster	-

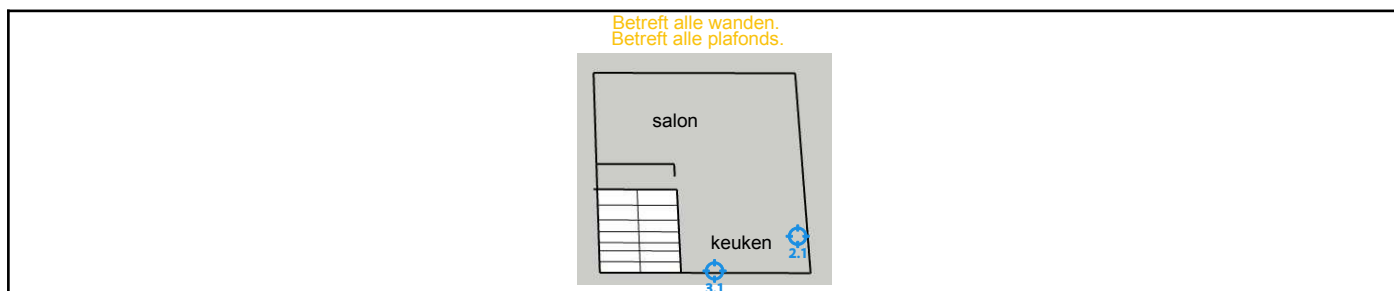
Plan 1.3: Eerste verdiep

Beschrijving	Type	Actie
2. Pleisterwerk plafonds	Geen asbest	-
2.1 Code: MM02	Mengmonster	-
3. Pleisterwerk wanden	Geen asbest	-
3.1 Code: MM01	Mengmonster	-

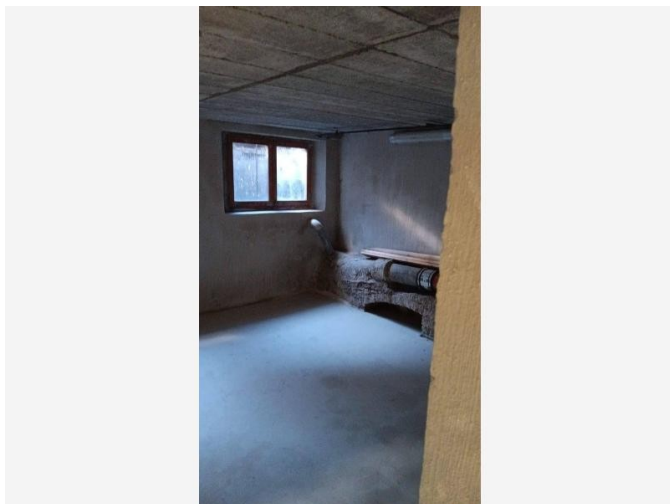
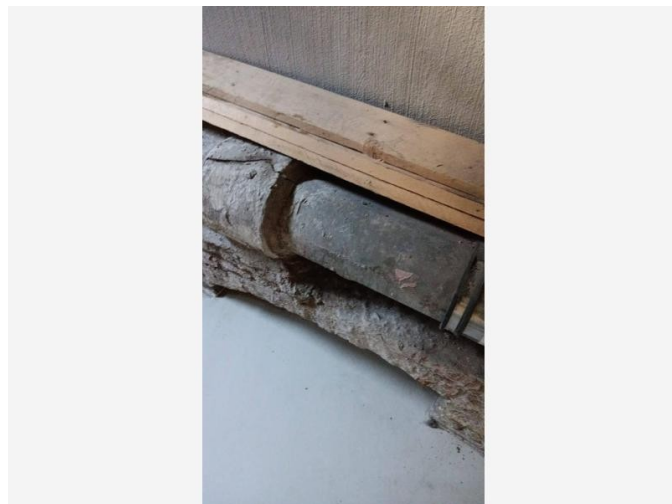
Conclusie

Het asbestmateriaal valt onder de mijlpaal van 2040.

Verwijderen

Eindbeoordeling materiaalrisico	Verhoogd materiaalrisico en/of verhoogde kans op vezelvrijgave
---------------------------------	--

Gebondenheid	Categorie 1: hechtgebonden in oorsprong
Asbestsoort (vezeltype)	Crocidoliet aanwezig
Asbestconcentratie	Laag (< 50%)
Afschermingsgraad van het gehele materiaal	Geheel of deels (ook) vrij aan de binnenlucht
Toestand van het materiaal	Licht beschadigd, licht verweerd. Intact calciumsilicaatmateriaal of categorie III 'gebondenheid'

Beschrijving	Cementbuis
Omgeving	Binnen
Primaire drager	Schacht-koker (technisch)
Asbestmateriaal	Buis, koker, leiding, pijp, doorvoer
Bindmiddel van asbestmateriaal	Cement
Gebondenheid op basis van bindmiddel	Hecht
Hoeveelheid (lengte - omtrek - dikte - aantal)	<ul style="list-style-type: none">• 3,00 m - 45,00 cm - 3,00 cm - 2 stuks
Totaal volume	0,081 m ³
Eenvoudig bereikbaar	Ja
Bevestigingswijze	<ul style="list-style-type: none">• Verlijmd, ingegoten, versmeerd
Identificatiemethode	<p>De asbestdeskundige beoordeelt het materiaal als asbestverdacht en dus asbesthoudend, en dit zonder monstername.</p> <p>Motivatie: De monstername brengt andere schade aan dan schade die inherent is aan de monstername.</p>
Destructieve handeling voor identificatie	Nee
Opmerking	De precieze lengte is onbekend.

- Zorg voor een veilig beheer. Vermijd het beschadigen van het asbestmateriaal. Controleer de toestand jaarlijks op wijzigingen.

- Eenvoudige handelingen: mag via doe-het-zelf of door werknemer(s) met opleidingsattest eenvoudige handelingen
Deze toepassing kan door een aannemer die over een opleidingsattest eenvoudige handelingen beschikt of door een particulier (doe-het-zelf), verwijderd worden indien er geen verhoogd risico op vrijgave van asbestvezels (max. concentratie 0,01 vezels/cm³ - CODEX Art. VI.3-54) ontstaat en de toepassing voorafgaand wordt gefixeerd/bevochtigd; de individuele elementen zonder machinale werktuigen (boormachine, slijpschijf, hogedrukreiniger,...) en zonder breken of gooien een voor een losgemaakt worden; en ten slotte dubbel en luchtdicht verpakt weggevoerd worden naar een erkend afvalpunt (recyclagepark).

- Eenvoudige handelingen: enkel door erkend asbestverwijderaar
Indien bovenstaande criteria worden overschreden:

Deze toepassing kan enkel door een erkende asbestverwijderaar verwijderd worden omdat er hier automatisch een verhoogd risico op vrijgave van asbestvezels (max. concentratie 0,01 vezels/cm³ - CODEX - Art. VI.3-54) ontstaat. (Bron: VLAREM II: 6.4.0.1 par1, par2 en par3). Een erkend asbestverwijderaar moet ingeschakeld worden voor deze toepassingen die niet (kunnen) worden verwijderd door de couveuzemethode, door hermetische zone of door de materialen beschreven in Vlarem II, art. 6.4.0.1 par2. (Bron: Leidraad bij het Inspectieprotocol)

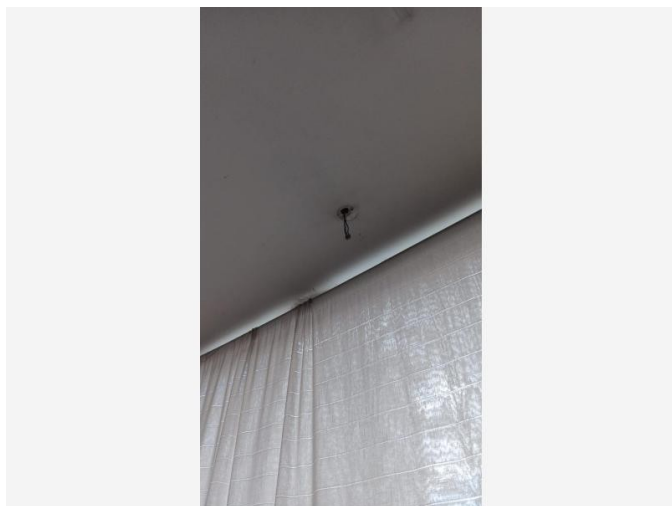
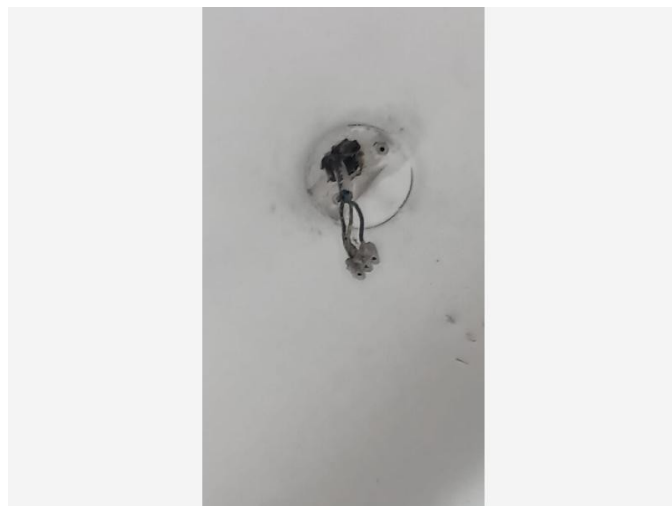
Fiche 2: Pleisterwerk plafonds

Geen asbest

#	Type	Referentie	Resultaat
2.1	Mengmonster	MM02	Geen asbest

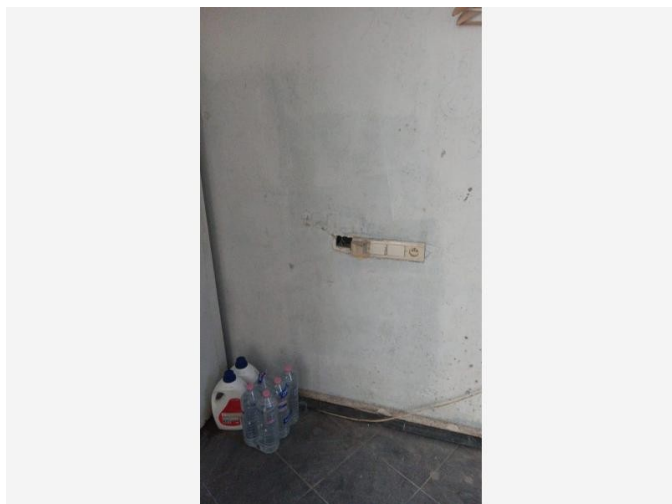
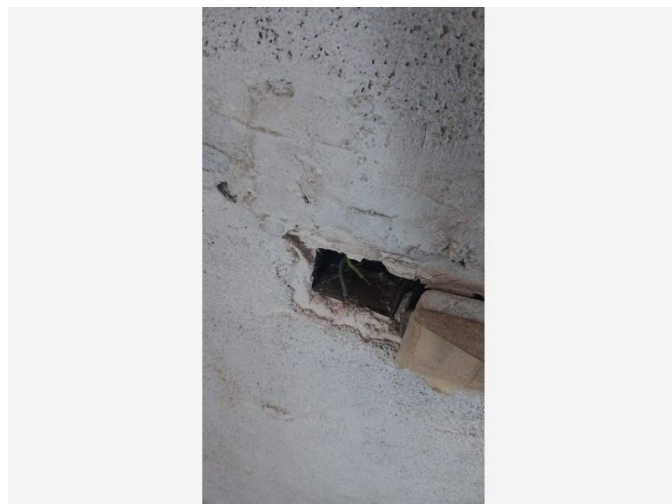
Fiche 3: Pleisterwerk wanden

Geen asbest

#	Type	Referentie	Resultaat
3.1	Mengmonster	MM01	Geen asbest

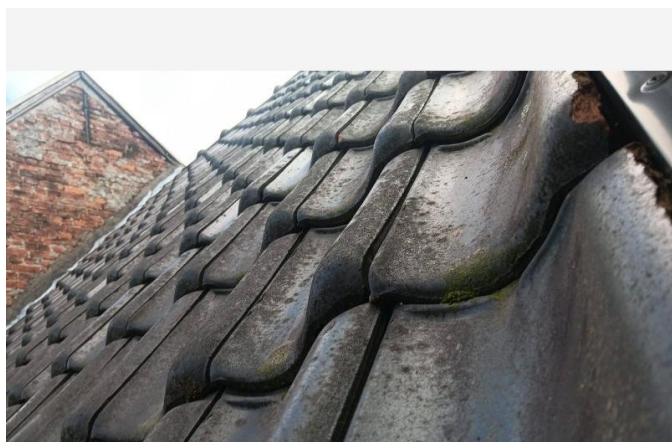
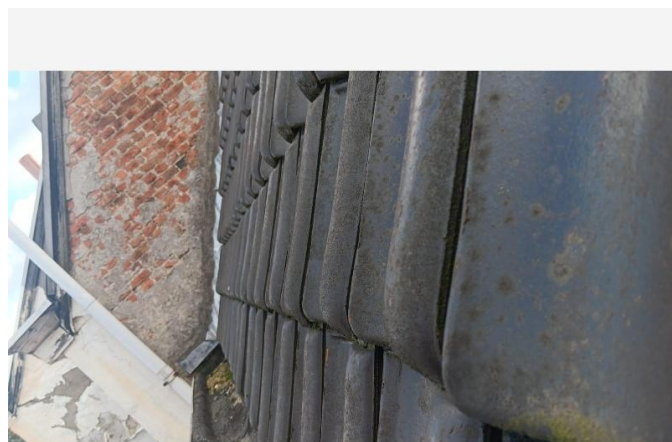
Beschrijving	Notitie	Terug te vinden op plannen
Fiche 4: Dakbedekking (niet verdacht)	Dakbedekking bevat geen verdachte materialen.	-

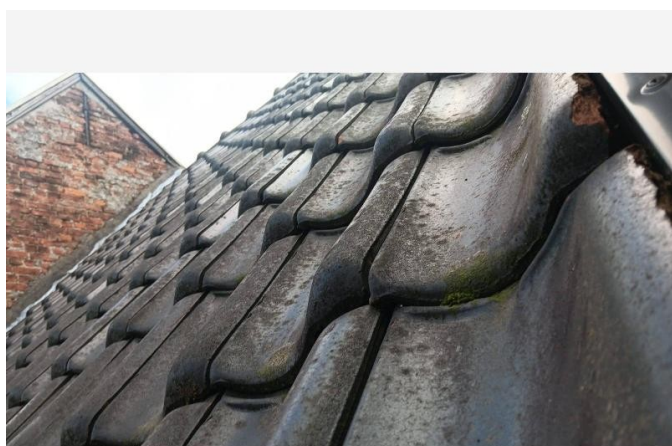
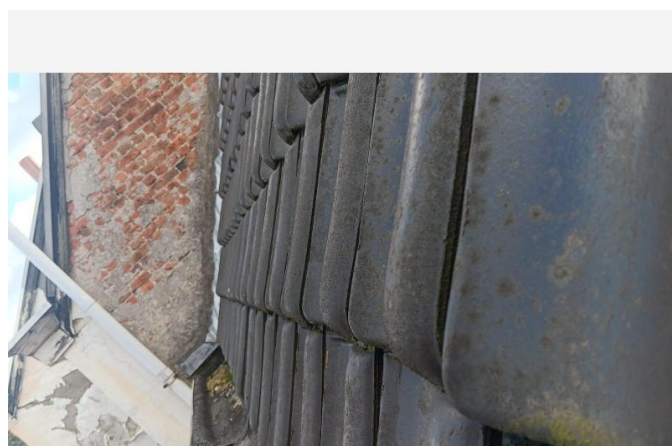
Beschrijving	Notitie	Terug te vinden op plannen
Fiche 5: Leidingisolatie (niet aanwezig)	Er is geen asbestverdachte leidingisolatie aanwezig.	-
Fiche 6: Onderdak niet waarneembaar (stormhaken)	Er is geen asbestverdacht onderdak waarneembaar van binnenuit, noch van buitenaf. De dakpannen liggen vast met stormhaken. Bij werken, onderzoek of een eventueel aanwezig onderdak asbest bevat.	-
Fiche 7: Liftinfrastructuur (niet aanwezig)	Er is geen liftinfrastructuur aanwezig op de inspectielocatie.	-
Fiche 8: Schouw/rookgaskanaal (niet aanwezig)	Er is geen waarneembaar rookgaskanaal aanwezig op de inspectielocatie.	-
Fiche 9: Mastiek (niet aanwezig)	Er is geen asbestverdachte mastiek aanwezig.	-
Fiche 10: CV-ketel (niet aanwezig)	Er is geen aparte CV-ketel aanwezig op de inspectielocatie.	-
