# Asbestinventarisatetest

Turnhoutsebaan 461/0201, 2140 Antwerpen

Attestnummer : 20251231-000002.000

Uitgegeven op : 31.12.2025

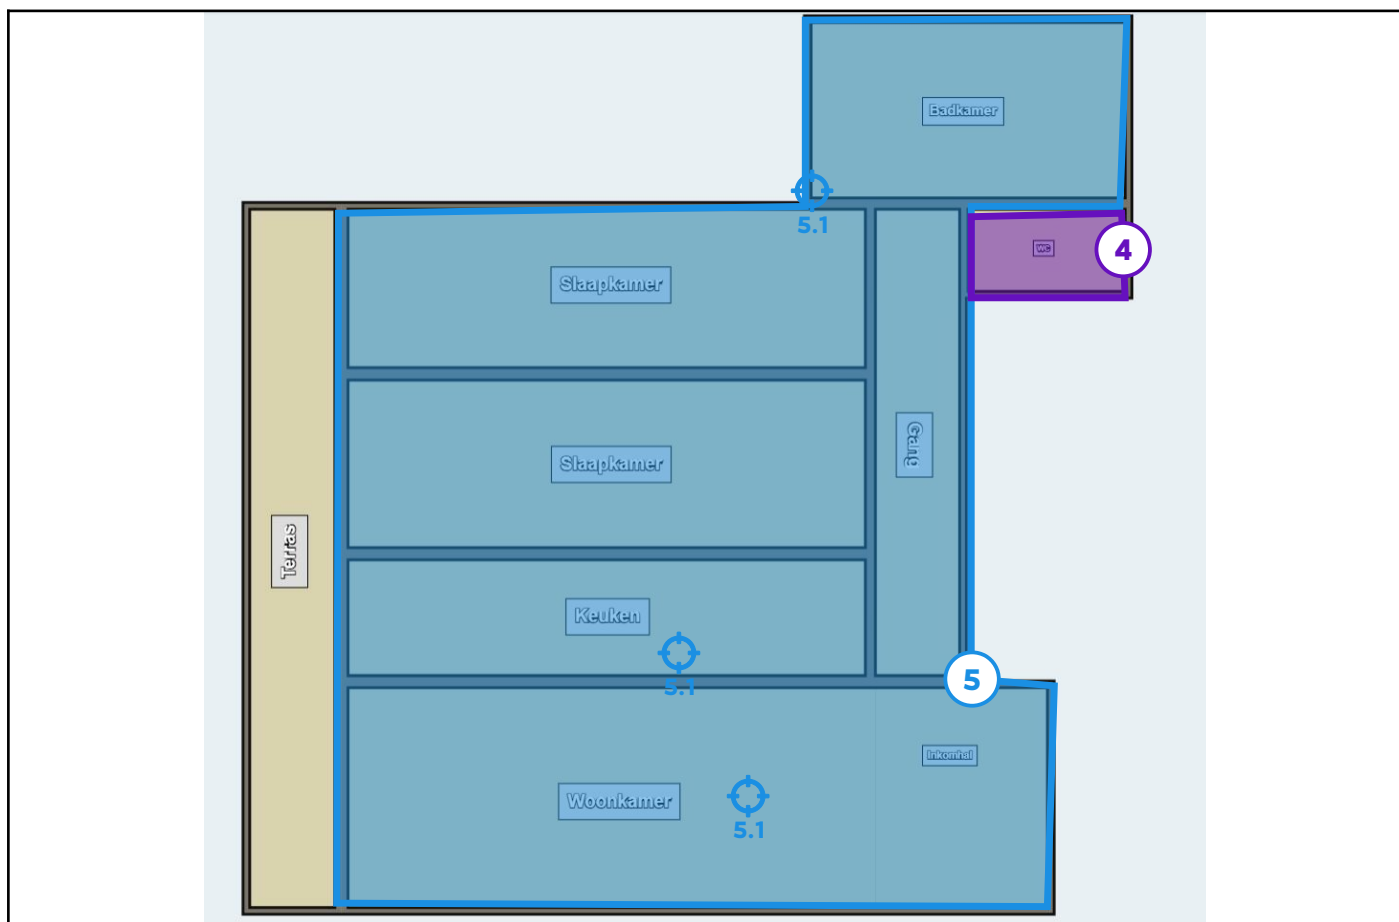
## Plan 1.3: Plafond

Beschrijving	Type	Actie
4. Vals plafond WC	Advies	-
5. Pleisterwerk plafonds	Geen asbest	-
5.1 Code: MM02	Mengmonster	-

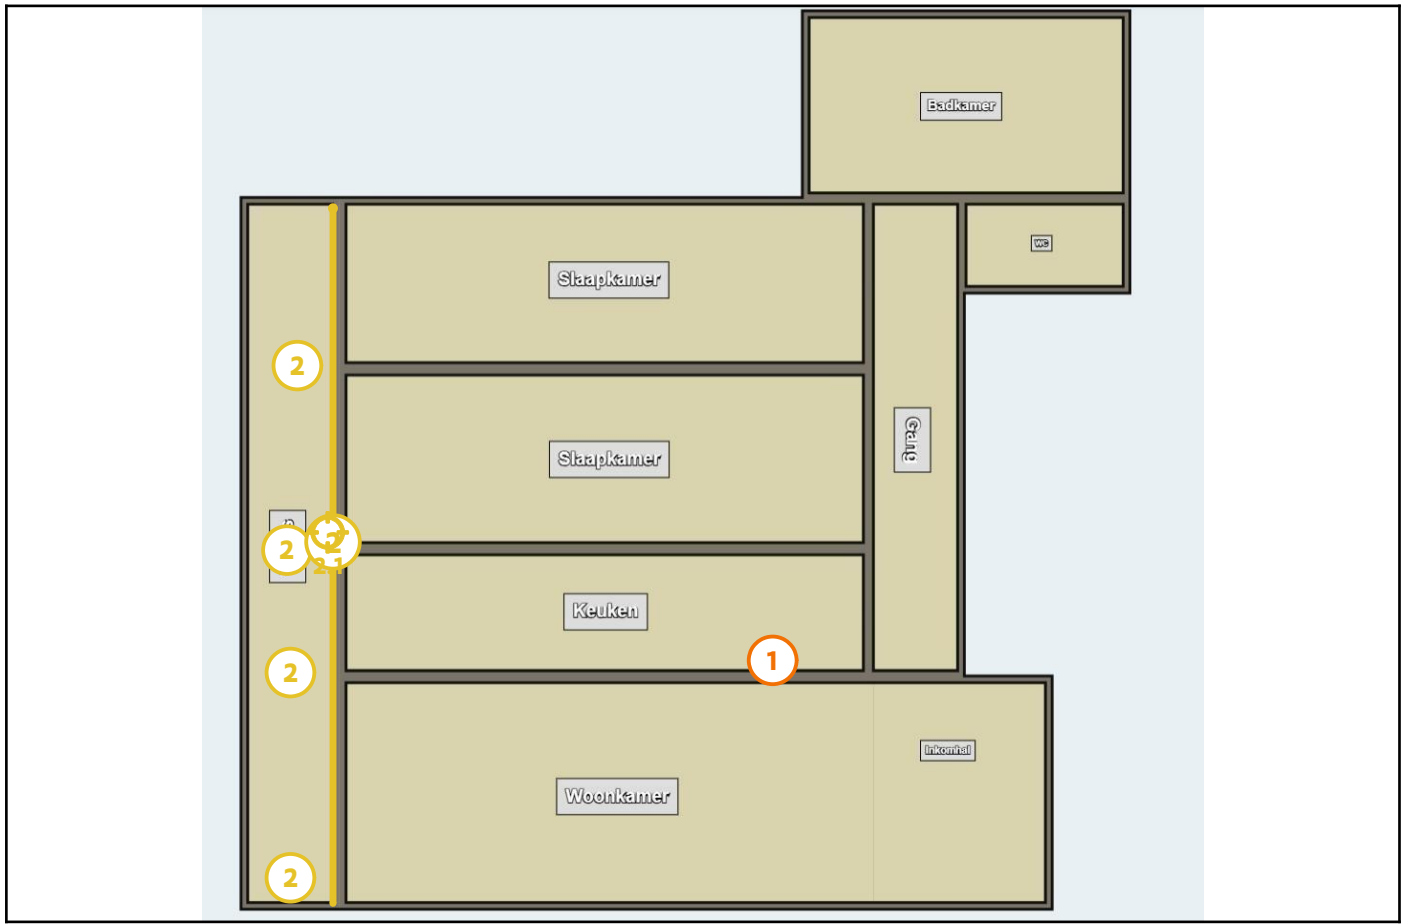
## Plan 1.4: Andere materialen

Beschrijving	Type	Actie
1. Blusdeken	Asbestmateriaal	Verwijderen
2. cementpanelen terras	Asbestmateriaal	Zorgvuldig beheren
2.1 Code: MM03	Puntmonster	-

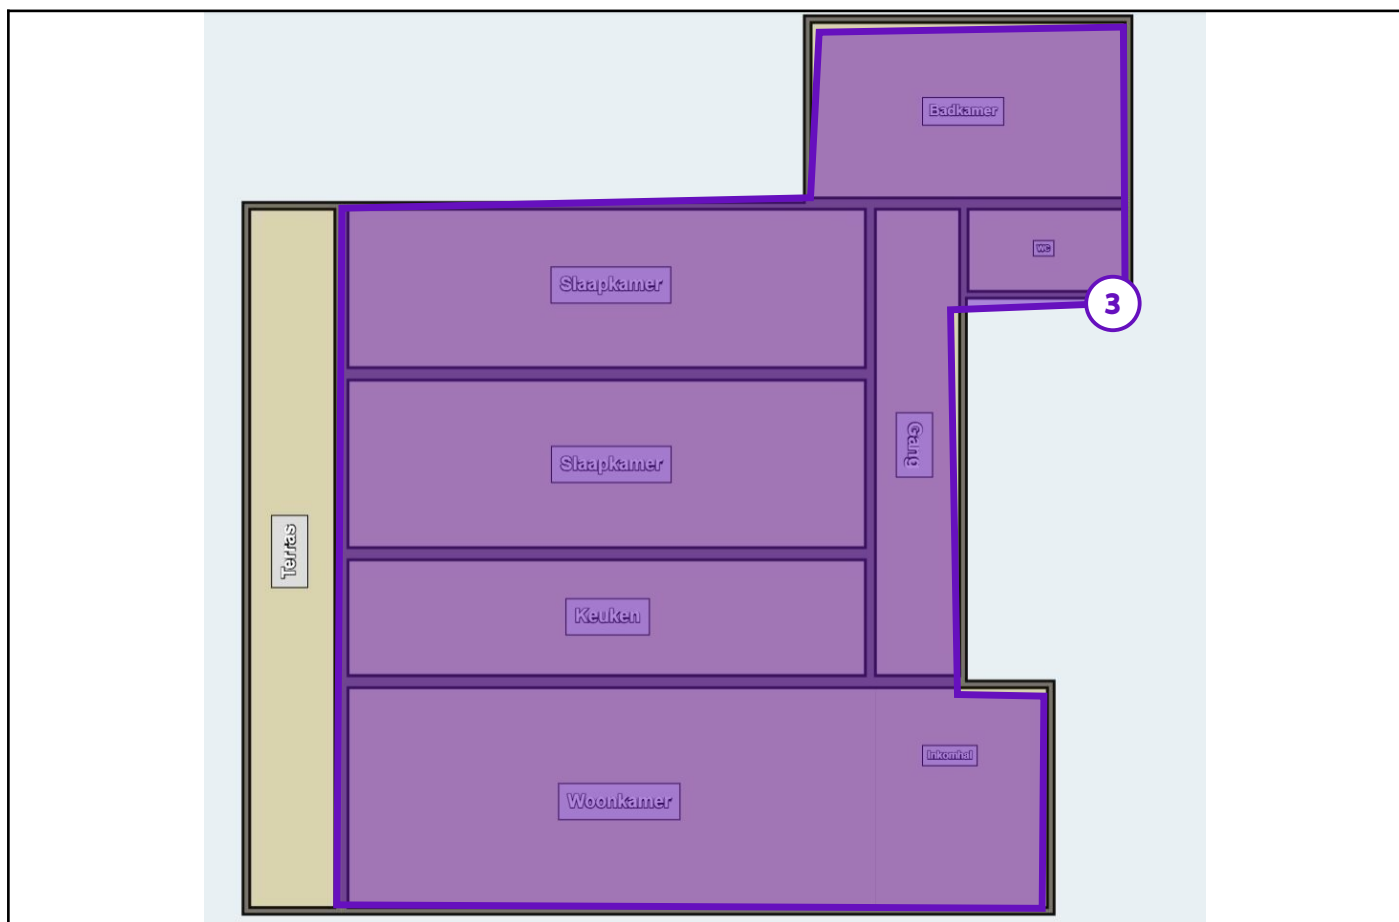
## Plan 1.5: Andere materialen 1

Beschrijving	Type	Actie
3. Vloeren	Advies	-

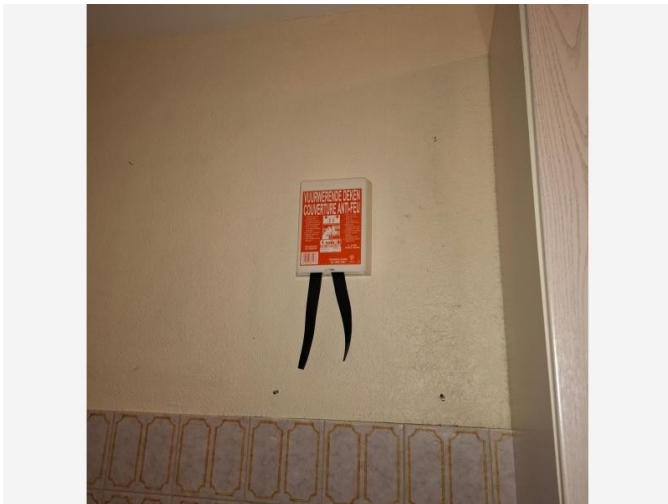
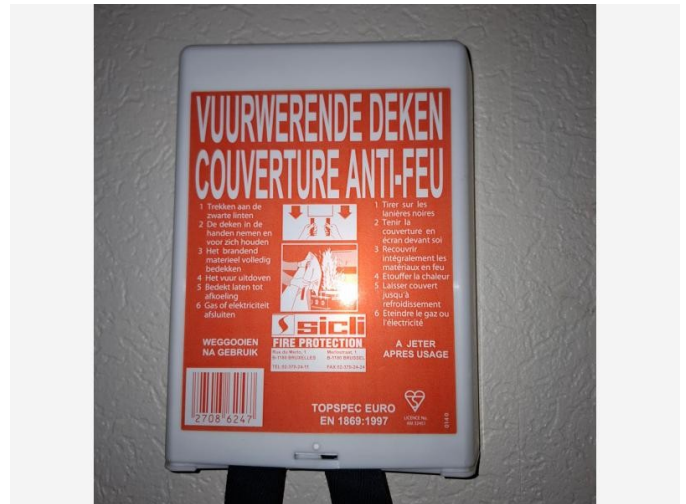
Eindbeoordeling materiaalrisico	Zeer laag materiaalrisico en/of zeer lage kans op vezelvrijgave
---------------------------------	---

Gebondenheid	Categorie 3: niet-hechtgebonden met weinig of geen matrix
Asbestsoort (vezeltype)	Alleen chrysotiel
Asbestconcentratie	Hoog ( $\geq 50\%$ )
Afschermingsgraad van het gehele materiaal	Stootvaste afscherming of omkasting
Toestand van het materiaal	Onbeschadigd, niet verweerd

Beschrijving	Blusdeken
Omgeving	Binnen
Primaire drager	Blusdeken doos aan de wand
Asbestmateriaal	Textiel (doek, deken, kous, mantel, kledij, ...)
Bindmiddel van asbestmateriaal	Weinig of geen bindmiddel (textiel, bevloeking, ...)
Gebondenheid op basis van bindmiddel	Niet-hechtgebonden
Hoeveelheid (oppervlakte - dikte - aantal)	• 0,30 m <sup>2</sup> - 2,00 cm - 1 stuk
Totaal volume	0,006 m <sup>3</sup>
Eenvoudig bereikbaar	Ja
Bevestigingswijze	• Geklemd
Identificatiemethode	De asbestdeskundige beoordeelt het materiaal als asbestverdacht en dus asbesthoudend, en dit zonder monstername.  Motivatie: De monstername brengt andere schade aan dan schade die inherent is aan de monstername.
Destructieve handeling voor identificatie	Nee

Het asbestmateriaal valt onder de mijlpaal van 2034.

**Verwijderen**

- Verwijder dit asbestmateriaal zo snel mogelijk. Volg de toestand goed op.

- Eenvoudige handelingen: mag via doe-het-zelf of door werknemer(s) met opleidingsattest eenvoudige handelingen  
De doos kan eenvoudig ingepakt en afgevoerd worden naar een erkende asbestafvalbeheerder.

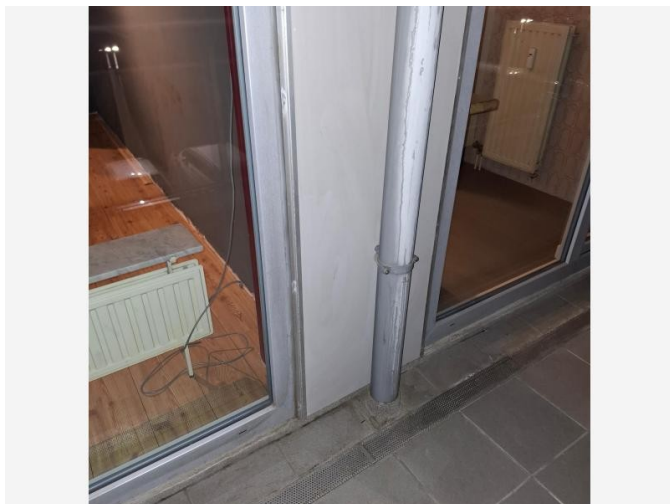
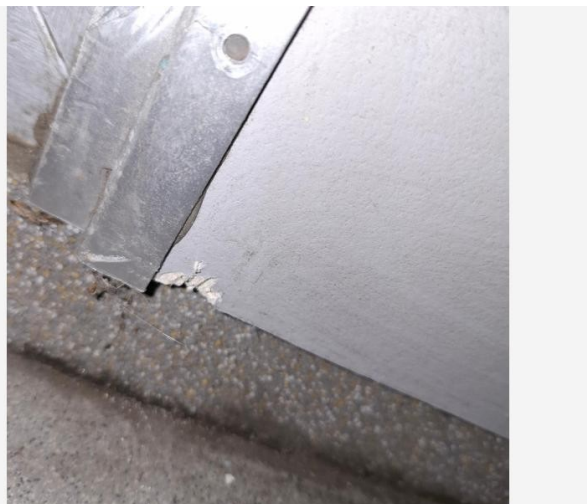
Zeer laag materiaalrisico en/of zeer lage kans op vezelvrijgave

Gebondenheid	Categorie 1: hechtgebonden in oorsprong
Asbestsoort (vezeltype)	Alleen chrysotiel
Asbestconcentratie	Laag (< 50%)
Afschermingsgraad van het gehele materiaal	Geheel of deels vrij aan de buitenlucht
Toestand van het materiaal	Onbeschadigd, niet verweerd

#	Type	Referentie	Resultaat
2.1	Puntmonster	MM03	Chrysotiel

Beschrijving	cementpanelen terras
Omgeving	Buiten
Primaire drager	Wandopening verticaal (raam, deur, ...)
Asbestmateriaal	Plaat, paneel, tablet - Generiek
Bindmiddel van asbestmateriaal	Cement
Gebondenheid op basis van bindmiddel	Hecht
Hoeveelheid (oppervlakte - dikte - aantal)	• 2,00 m <sup>2</sup> - 1,00 cm - 4 stuks
Totaal volume	0,08 m <sup>3</sup>
Eenvoudig bereikbaar	Ja
Bevestigingswijze	<ul style="list-style-type: none"><li>• Geklemd</li><li>• Verlijmd, ingegoten, versmeerd</li></ul>
Identificatiemethode	Een monstername door de asbestdeskundige met laboanalyse door een asbestlabo.
Destructieve handeling voor identificatie	Nee
Opmerking	De hoeveelheid is een schatting en kan afwijken van de werkelijke toestand. Deze hoeveelheden mogen niet als maatstaf van heffing genomen worden.

Het asbestmateriaal valt onder de mijlpaal van 2040.

Zorgvuldig beheren

- Zorg voor een veilig beheer. Vermijd het beschadigen van het asbestmateriaal. Controleer de toestand jaarlijks op wijzigingen.

- Eenvoudige handelingen: mag via doe-het-zelf of door werknemer(s) met opleidingsattest eenvoudige handelingen  
Deze toepassing kan door een aannemer die over een opleidingsattest eenvoudige handelingen beschikt of door een particulier (doe-het-zelf), verwijderd worden indien er geen verhoogd risico op vrijgave van asbestvezels (max. concentratie 0,01 vezels/cm<sup>3</sup> - CODEX Art. VI.3-54) ontstaat en de toepassing voorafgaand wordt gefixeerd/bevochtigd; de individuele elementen zonder machinale werktuigen (boormachine, slijpschijf, hogedrukreiniger, Æ Æ Æ) en zonder breken of gooien een voor een losgemaakt worden; en ten slotte dubbel en luchtdicht verpakt weggevoerd worden naar een erkend afvalpunt (recyclagepark).

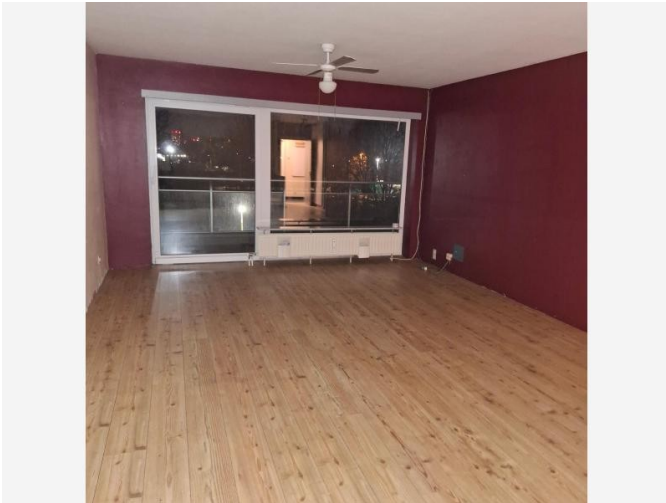
De vloeren in de woning zijn niet asbestverdacht, echter valt het niet uit te sluiten dat er zich asbesthoudende materialen onder de vloeren bevinden. De vloeren in de woning zijn allemaal bedekt met tegels, hout en parket.

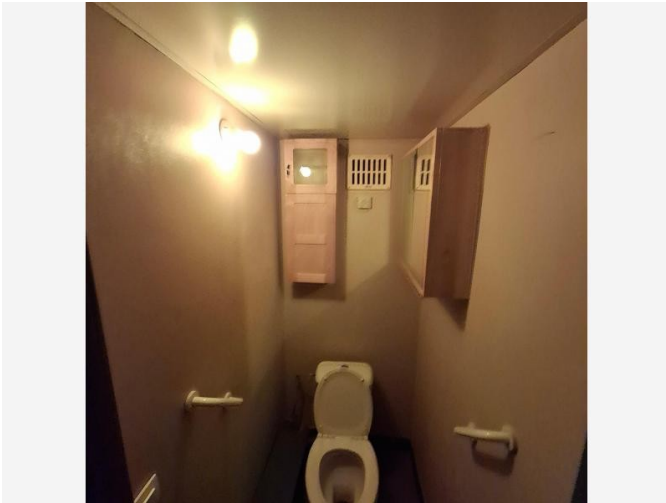
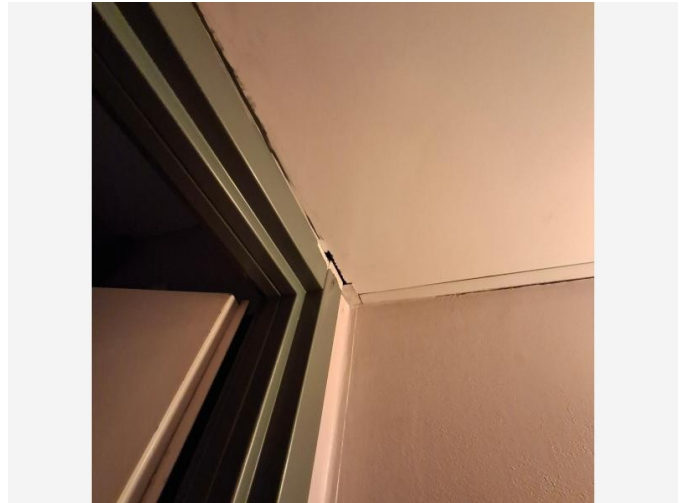
Het plafond bestaat uit gyproc en is niet asbesthoudend. Het is niet geweten wat er achter deze valse wand is. Verder onderzoek noodzakelijk.

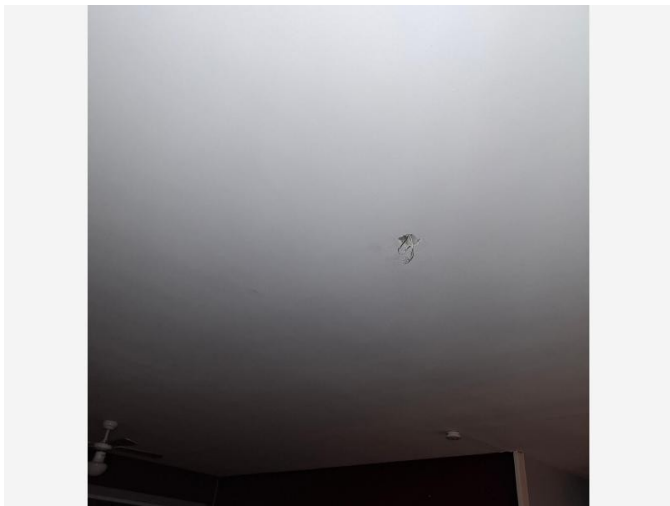
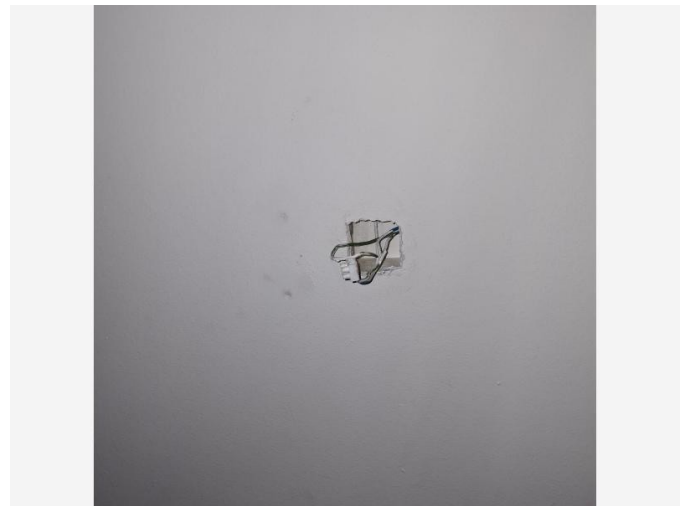
## Fiche 5: Pleisterwerk plafonds

Geen asbest

#	Type	Referentie	Resultaat
5.1	Mengmonster	MM02	Geen asbest

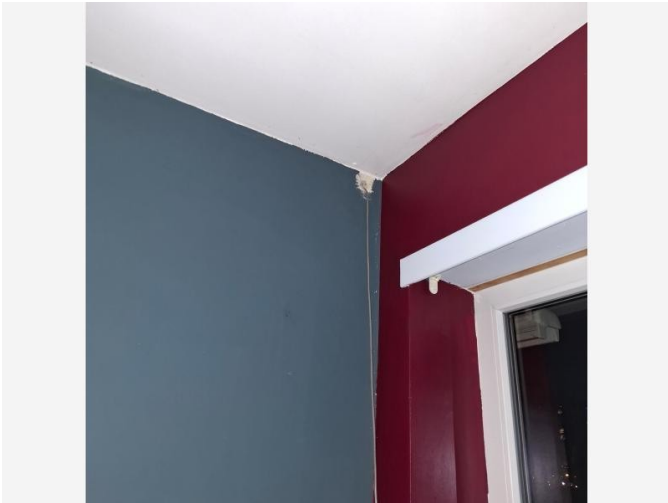
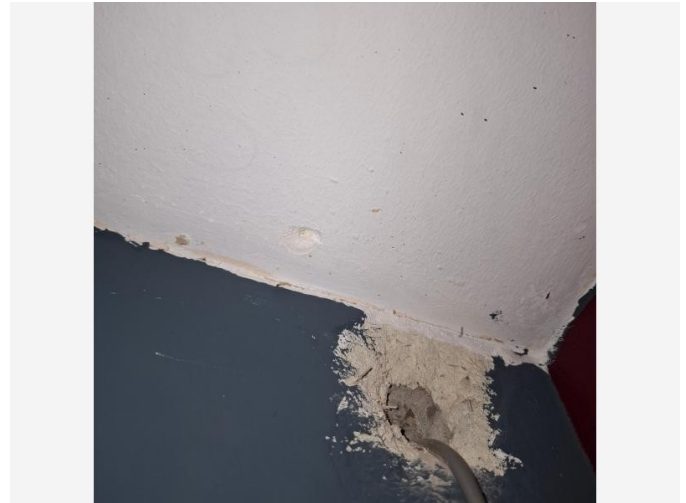
Geen asbest

#	Type	Referentie	Resultaat
6.1	Mengmonster	MM01	Geen asbest

<b>Beschrijving</b>	Pleisterwerk wanden
<b>Omgeving</b>	Binnen
<b>Primaire drager</b>	Binnenwand
<b>Bindmiddel van materiaal</b>	Gips - kalk
<b>Gebondenheid op basis van bindmiddel</b>	Niet-hechtgebonden
<b>Hoeveelheid (oppervlakte - dikte - aantal)</b>	• 300,00 m <sup>2</sup> - 1,00 cm - 1 stuk
<b>Totaal volume</b>	3,00 m <sup>3</sup>
<b>Identificatiemethode</b>	Een monstername door de asbestdeskundige met laboanalyse door een asbestlabo.
<b>Destructieve handeling voor identificatie</b>	Nee
<b>Opmerking</b>	De hoeveelheid is een schatting en kan afwijken van de werkelijke toestand. Waar mogelijk, wordt staalname uitgevoerd conform het inspectieprotocol: in een droge ruimte zoals een slaapkamer, in een natte ruimte zoals een keuken of badkamer, in een traphal en in een stookruimte.
