Asbestinventarisatetest

Boomsesteenweg 460, 2020 Antwerpen

Attestnummer : 20250212-000567.000

Asbestveilig (maar niet asbestvrij)

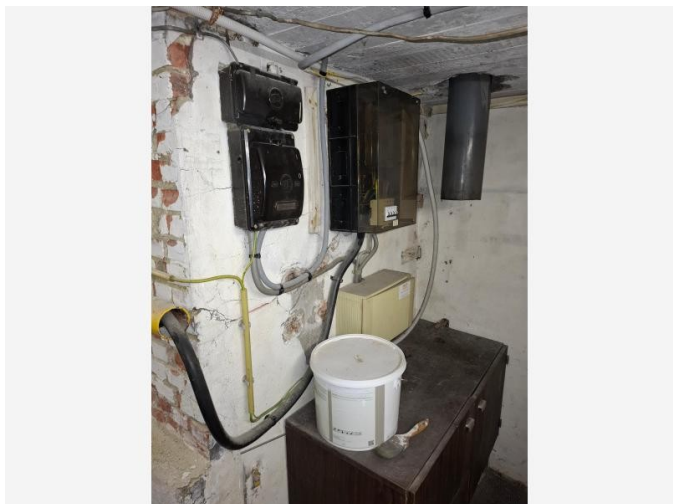
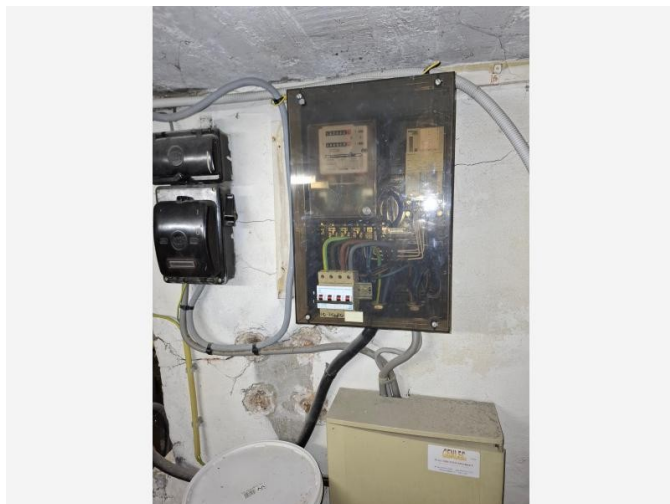
Eindbeoordeling materiaalrisico	Laag materiaalrisico en/of verlaagde kans op vezelvrijgave
---------------------------------	--

Gebondenheid	Categorie 1: hechtgebonden in oorsprong
Asbestsoort (vezeltype)	Crocidoliet aanwezig
Asbestconcentratie	Laag (< 50%)
Afschermingsgraad van het gehele materiaal	Geheel of deels (ook) vrij aan de binnenlucht
Toestand van het materiaal	Onbeschadigd, niet verweerd

Beschrijving	Bakeliet tellerkast
Omgeving	Binnen
Primaire drager	Communicatie en elektrische infrastructuur en uitrusting
Asbestmateriaal	Plaat, paneel, tablet - Type Bakeliet
Bindmiddel van asbestmateriaal	Kunststof of -hars
Gebondenheid op basis van bindmiddel	Hecht
Hoeveelheid (oppervlakte - dikte - aantal)	<ul style="list-style-type: none">• 0,70 m² - 0,50 cm - 1 stuk
Totaal volume	0,004 m ³
Eenvoudig bereikbaar	Ja
Bevestigingswijze	<ul style="list-style-type: none">• Geschroefd
Identificatiemethode	Vaststelling zonder monsternamen
Destructieve handeling voor identificatie	Nee
Opmerking	<p>Deze oppervlakte werd niet gemeten, maar geschat op basis van een benadering van de aanwezige tellerkast. Deze schatting mag niet worden gebruikt als maatstaf voor heffingen. Als deskundigen hebben wij vastgesteld dat het materiaal daadwerkelijk bakeliet betreft en geen harde pvc. Bakeliet wordt door ons beschouwd als een asbestverdachte toepassing, aangezien het in veel gevallen asbesthoudend is. We hebben geen staalname uitgevoerd om de functionaliteit van de tellerkast niet in gevaar te brengen. Daarnaast is staalname verboden, aangezien de tellerkast eigendom is van de nutsvoorzieningsmaatschappij.</p>

- Zorg voor een veilig beheer. Vermijd het beschadigen van het asbestmateriaal. Controleer de toestand jaarlijks op wijzigingen.
- Voer bijkomende staalname(s) uit.

- Eenvoudige handelingen: mag via doe-het-zelf of door werknemer(s) met opleidingsattest eenvoudige handelingen. Deze toepassing mag volgens de huidige wetgeving worden verwijderd via eenvoudige handelingen. Aangezien deze toepassing echter eigendom is van de nutsvoorzieningsmaatschappij, mag deze uitsluitend worden verwijderd door hen of door een door hen aangestelde onderaannemer die beschikt over de nodige attesten en opleidingen. Daarom wordt hier verwezen naar de methode van een erkende verwijderaar, maar in feite dient dit via de nutsvoorzieningsmaatschappij te verlopen.

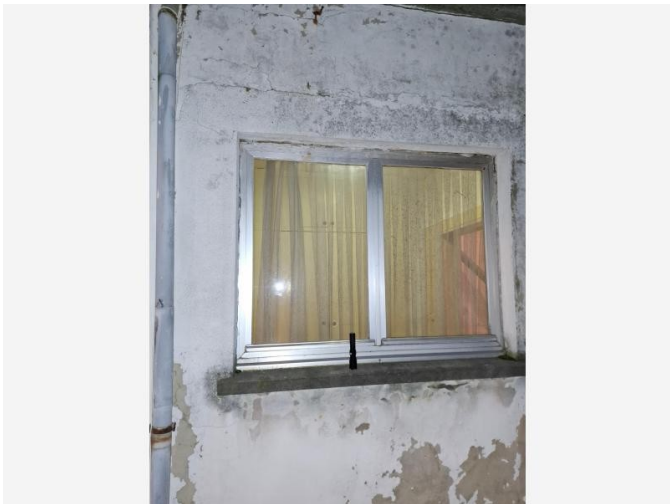
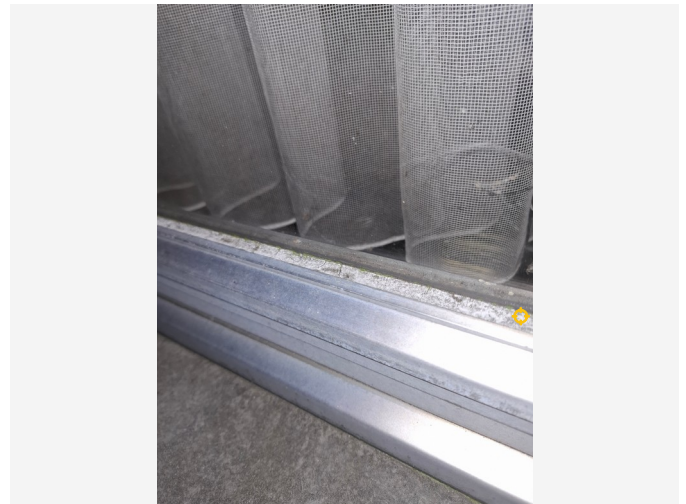
Eindbeoordeling materiaalrisico	Laag materiaalrisico en/of verlaagde kans op vezelvrijgave
---------------------------------	--

Gebondenheid	Categorie 1: hechtgebonden in oorsprong
Asbestsoort (vezeltype)	Alleen chrysotiel
Asbestconcentratie	Laag (< 50%)
Afschermingsgraad van het gehele materiaal	Geheel of deels vrij aan de buitenlucht
Toestand van het materiaal	Licht beschadigd, licht verweerd. Intact calciumsilicaatmateriaal of categorie III 'gebondenheid'

#	Type	Referentie	Resultaat
2.1	Puntmonster	MM04: Mastiek	Chrysotiel

Beschrijving	Mastiek buitenramen V1
Omgeving	Grenst aan binnen- en buitenlucht
Primaire drager	Wandopening verticaal (raam, deur, ...)
Asbestmateriaal	In-situ afwerkingslagen - Pasta, stopverf, voegsel, stopsel, vulsel, mastiek, katten, ...
Bindmiddel van asbestmateriaal	Kitten, mastiek, pasta
Gebondenheid op basis van bindmiddel	Hecht
Hoeveelheid (gewicht - aantal)	<ul style="list-style-type: none">• 1,20 kg - 2 stuks
Totaal gewicht	2,40 kg
Eenvoudig bereikbaar	Ja
Bevestigingswijze	<ul style="list-style-type: none">• Verlijmd, ingegoten, versmeerd
Identificatiemethode	Vaststelling met monstername
Destructieve handeling voor identificatie	Nee
Opmerking	Deze oppervlakte, volumes en gewichten zijn niet gemeten, maar geschat op basis van een benadering van de aanwezige katten (de opgegeven hoeveelheden mogen niet gebruikt worden als maatstaf voor heffingen).

- Zorg voor een veilig beheer. Vermijd het beschadigen van het asbestmateriaal. Controleer de toestand jaarlijks op wijzigingen.
- Zorg voor een veilig beheer en verwijder dit asbestmateriaal wanneer het bij werken eenvoudig bereikbaar wordt. Controleer de toestand jaarlijks op wijzigingen.

- Eenvoudige handelingen: mag via doe-het-zelf of door werknemer(s) met opleidingsattest eenvoudige handelingen
Aangezien de toepassing zich in de buitenlucht begeeft, vormt er niet veel blootstellingsgevaar in het kader van normaal gebruik. Bovendien kan de raam in zijn geheel vervangen worden zonder het mastiek weg te schrapen.

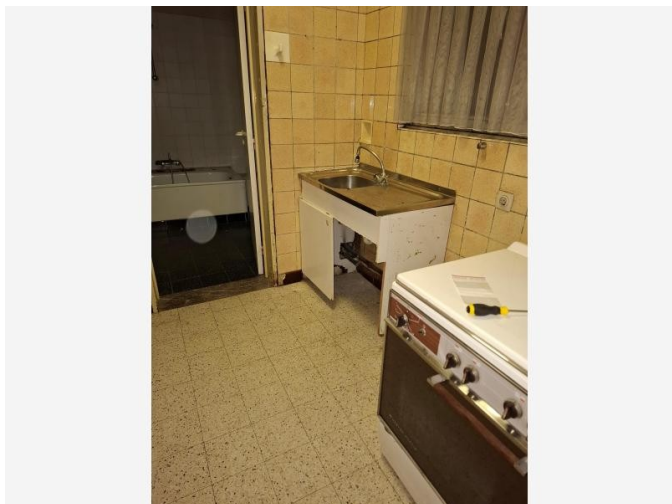
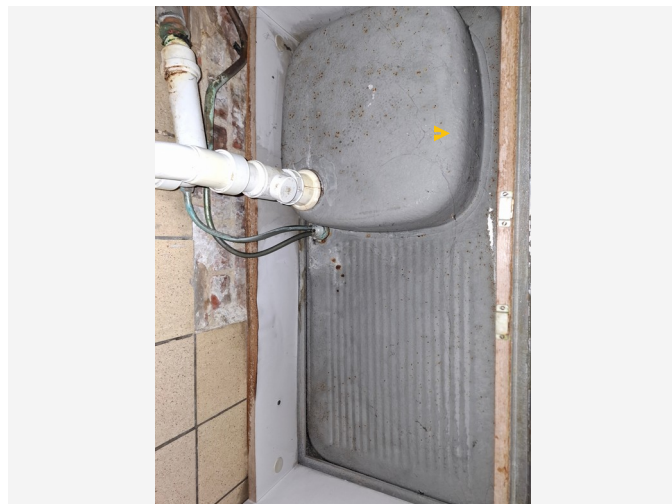
Eindbeoordeling materiaalrisico	Zeer laag materiaalrisico en/of zeer lage kans op vezelvrijgave
---------------------------------	---

Gebondenheid	Categorie 1: hechtgebonden in oorsprong
Asbestsoort (vezeltype)	Alleen chrysotiel
Asbestconcentratie	Laag (< 50%)
Afschermingsgraad van het gehele materiaal	Geheel of deels (ook) vrij aan de binnenlucht
Toestand van het materiaal	Onbeschadigd, niet verweerd

Beschrijving	Coating onderzijde spoelbak
Omgeving	Binnen
Primaire drager	Sanitaire infrastructuur en uitrusting (toe- en afvoer)
Asbestmateriaal	Bak, reservoir, kuip, bloembak
Bindmiddel van asbestmateriaal	Bitumen (roofing, teer, asfalt)
Gebondenheid op basis van bindmiddel	Hecht
Hoeveelheid (gewicht - aantal)	<ul style="list-style-type: none">• 1,00 kg - 1 stuk
Totaal gewicht	1,00 kg
Eenvoudig bereikbaar	Ja
Bevestigingswijze	<ul style="list-style-type: none">• Verlijmd, ingegoten, versmeerd
Identificatiemethode	Vaststelling zonder monsternamen
Destructieve handeling voor identificatie	Nee
Opmerking	Dit is slechts een schatting, de werkelijke hoeveelheid kan afwijken.

- Zorg voor een veilig beheer en verwijder dit asbestmateriaal wanneer het bij werken eenvoudig bereikbaar wordt. Controleer de toestand jaarlijks op wijzigingen.
- Voer bijkomende staalname(s) uit.

- Eenvoudige handelingen: mag via doe-het-zelf of door werknemer(s) met opleidingsattest eenvoudige handelingen
De spoelbak kan in zijn geheel verwijderd worden zonder de asbesttoepassing te beschadigen. Anders moet het er af geschrapt worden en dit dient dan in veilige omstandigheden uitgevoerd te worden door een werknemer met een opleidingsattest. Daarnaast is het een hechtgebonden asbesttoepassing met een lage concentratie aan asbestvezels.

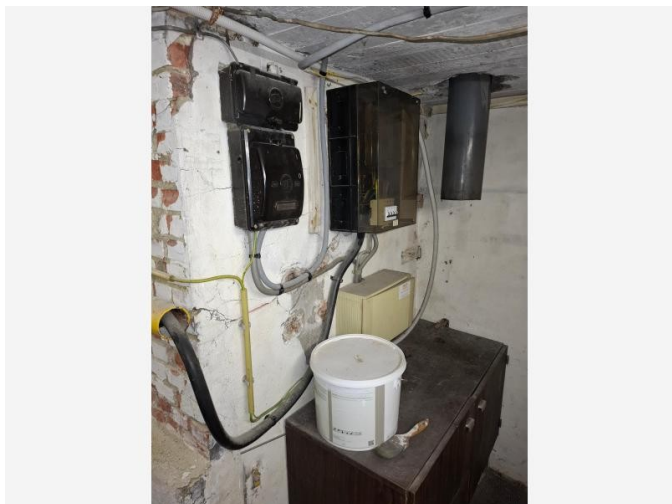
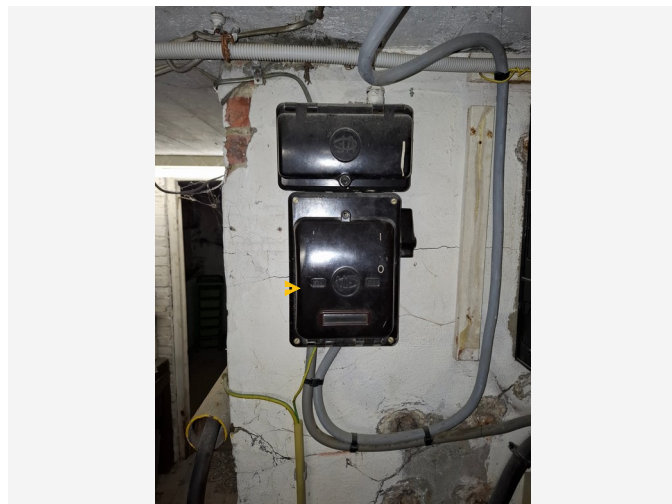
Eindbeoordeling materiaalrisico	Laag materiaalrisico en/of verlaagde kans op vezelvrijgave
---------------------------------	--

Gebondenheid	Categorie 1: hechtgebonden in oorsprong
Asbestsoort (vezeltype)	Crocidoliet aanwezig
Asbestconcentratie	Laag (< 50%)
Afschermingsgraad van het gehele materiaal	Geheel of deels (ook) vrij aan de binnenlucht
Toestand van het materiaal	Onbeschadigd, niet verweerd

Beschrijving	Bakeliet zekeringskast
Omgeving	Binnen
Primaire drager	Communicatie en elektrische infrastructuur en uitrusting
Asbestmateriaal	Plaat, paneel, tablet - Type Bakeliet
Bindmiddel van asbestmateriaal	Kunststof of -hars
Gebondenheid op basis van bindmiddel	Hecht
Hoeveelheid (oppervlakte - dikte - aantal)	<ul style="list-style-type: none">• 0,70 m² - 0,50 cm - 1 stuk
Totaal volume	0,004 m ³
Eenvoudig bereikbaar	Ja
Bevestigingswijze	<ul style="list-style-type: none">• Geschroefd
Identificatiemethode	Vaststelling zonder monstername
Destructieve handeling voor identificatie	Nee
Opmerking	<p>Deze oppervlakte werd niet gemeten, maar geschat op basis van een benadering van de aanwezige zekeringskast. Deze schatting mag niet worden gebruikt als maatstaf voor heffingen. Als deskundigen hebben wij vastgesteld dat het materiaal daadwerkelijk bakeliet betreft en geen harde pvc. Bakeliet wordt door ons beschouwd als een asbestverdachte toepassing, aangezien het in veel gevallen asbesthoudend is. We hebben geen staalname uitgevoerd om de functionaliteit van de tellerkast niet in gevaar te brengen. Daarnaast is staalname verboden, aangezien de tellerkast eigendom is van de nutsvoorzieningsmaatschappij.</p>

- Zorg voor een veilig beheer. Vermijd het beschadigen van het asbestmateriaal. Controleer de toestand jaarlijks op wijzigingen.
- Voer bijkomende staalname(s) uit.

- Eenvoudige handelingen: mag via doe-het-zelf of door werknemer(s) met opleidingsattest eenvoudige handelingen. Deze toepassing mag volgens de huidige wetgeving worden verwijderd via eenvoudige handelingen. Aangezien deze toepassing echter eigendom is van de nutsvoorzieningsmaatschappij, mag deze uitsluitend worden verwijderd door hen of door een door hen aangestelde onderaannemer die beschikt over de nodige attesten en opleidingen. Daarom wordt hier verwezen naar de methode van een erkende verwijderaar, maar in feite dient dit via de nutsvoorzieningsmaatschappij te verlopen.

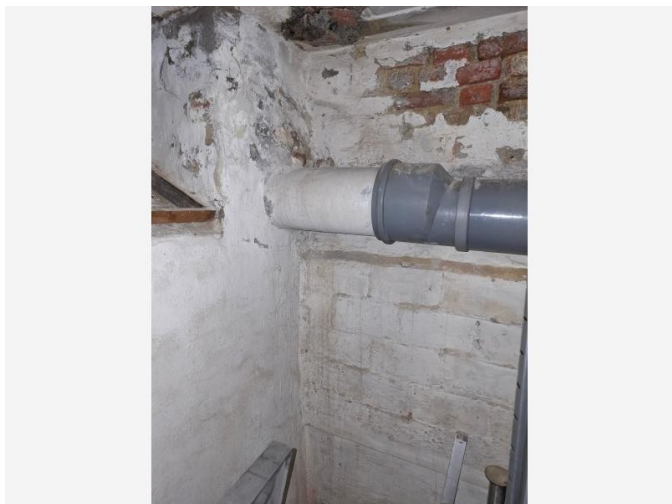
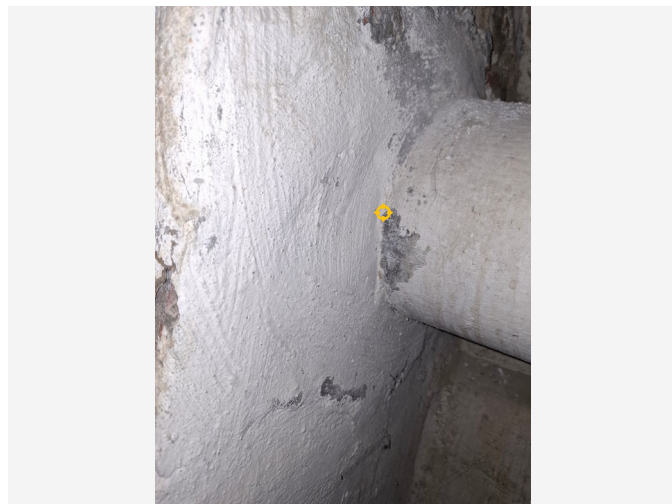
Eindbeoordeling materiaalrisico	Laag materiaalrisico en/of verlaagde kans op vezelvrijgave
---------------------------------	--

Gebondenheid	Categorie 1: hechtgebonden in oorsprong
Asbestsoort (vezeltype)	Crocidoliet aanwezig
Asbestconcentratie	Laag (< 50%)
Afschermingsgraad van het gehele materiaal	Geheel of deels vrij aan de buitenlucht
Toestand van het materiaal	Licht beschadigd, licht verweerd. Intact calciumsilicaatmateriaal of categorie III 'gebondenheid'

#	Type	Referentie	Resultaat
5.1	Puntmonster	MM03: AC Buis	Crocidoliet, Chrysotiel

Beschrijving	Buis in asbestcement (AC)
Omgeving	Binnen
Primaire drager	HVAC infrastructuur en uitrusting
Asbestmateriaal	Buis, koker, leiding, pijp, doorvoer
Bindmiddel van asbestmateriaal	Cement
Gebondenheid op basis van bindmiddel	Hecht
Hoeveelheid (lengte - omtrek - dikte - aantal)	<ul style="list-style-type: none">• 10,00 m - 1,00 cm - 1,00 cm - 1 stuk
Totaal volume	0,001 m ³
Eenvoudig bereikbaar	Ja
Bevestigingswijze	<ul style="list-style-type: none">• Verlijmd, ingegoten, versmeerd
Identificatiemethode	Vaststelling met monsternamen
Destructieve handeling voor identificatie	Nee
Opmerking	Deze hoeveelheid is slechts een schatting en kan afwijken van de actuele hoeveelheden. De cementbuis loopt vermoedelijk doorheen de woning, dit dient nauwkeuriger onderzocht te worden i.k.v. verwijdering.

- Zorg voor een veilig beheer en verwijder dit asbestmateriaal wanneer het bij werken eenvoudig bereikbaar wordt. Controleer de toestand jaarlijks op wijzigingen.
- Voer bijkomende staalname(s) uit.

- Eenvoudige handelingen: enkel door erkend asbestverwijderaar
Cementbuizen lopen door het gebouw en zijn dus niet te verwijderen zonder af te breken. het gaat hier echter om een hechtgebonden toepassing. Verder advies dient gewonnen te worden door een erkend asbestverwijderaar.

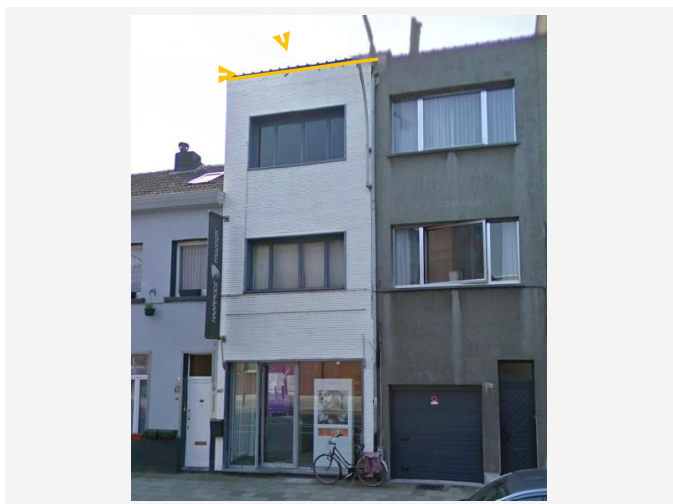
Permanente beperking

Reden: Het te onderzoeken materiaal situeert zich hoger dan 3,50 m te rekenen vanaf een veilige ondergrond

Uitleg van de asbestdeskundige: Er is een dakluik naar het plat dak op de bovenste verdiep dat dichtgetimmerd lijkt te zijn. In het kader van een niet-destructief onderzoek kan deze luik niet opengebrouwen worden. Bovendien is het vanwege de hoogte en de onstabiele grond (golvend/krakend) op het lager plat dak niet mogelijk om vanop een vaste ondergrond een ladder te gebruiken om op het hoogste dak te geraken. Vermoedelijk bevindt zich hier dezelfde soort roofing als op de onderste daken.

(Asbest)materiaal	Dak- en gevelbekleding - Roofing
Karakterisatie	Asbest (verdacht)
Primaire drager	Plat dak

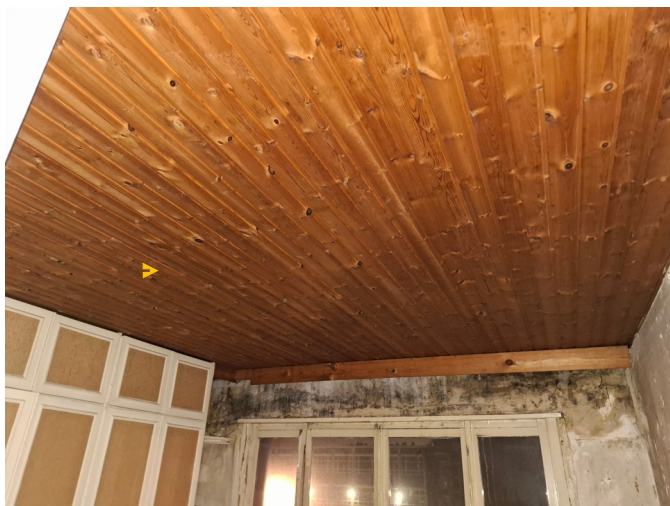
De plafonds zijn gemaakt van niet-asbestverdachte materialen (bijvoorbeeld laminaat, gyproc, ...), deze toepassingen zijn niet asbestverdacht. We hebben echter niet kunnen vaststellen of er mogelijk asbestverdachte of asbesthoudende materialen achter deze toepassingen aanwezig zijn. Bij renovatie of sloop is het aangeraden om een destructief onderzoek te laten uitvoeren van deze toepassingen.

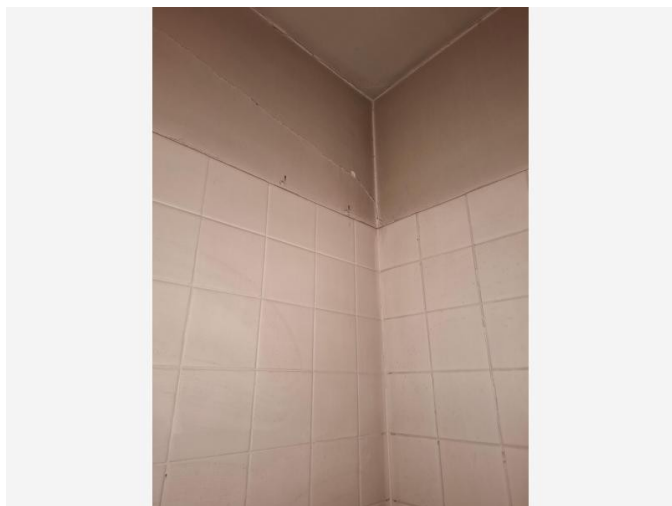
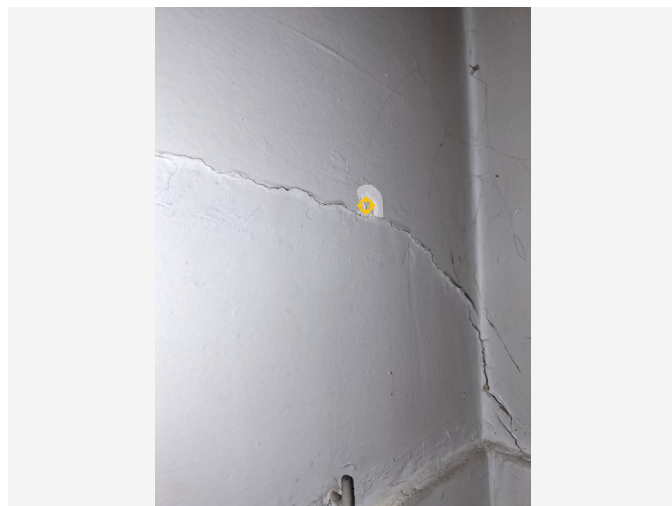
Geen asbest

#	Type	Referentie	Resultaat
8.1	Mengmonster	MM01: Pleisterwerk	Geen asbest

Beschrijving	Pleisterwerk muren
Omgeving	Binnen
Primaire drager	Binnenwand
Bindmiddel van materiaal	Gips - kalk
Gebondenheid op basis van bindmiddel	Niet-hechtgebonden
Hoeveelheid (oppervlakte - dikte - aantal)	• 180,00 m ² - 1,00 cm - 1 stuk
Totaal volume	1,80 m ³
Identificatiemethode	Vaststelling met monstername
Destructieve handeling voor identificatie	Nee
Opmerking	Deze oppervlakte, volumes en gewichten zijn niet gemeten, maar geschat op basis van een benadering van het aanwezig pleisterwerk in alle muren (de opgegeven hoeveelheden mogen niet gebruikt worden als maatstaf van heffing). Het plafond op het gelijkvloers bestaat volledig uit gyproc.

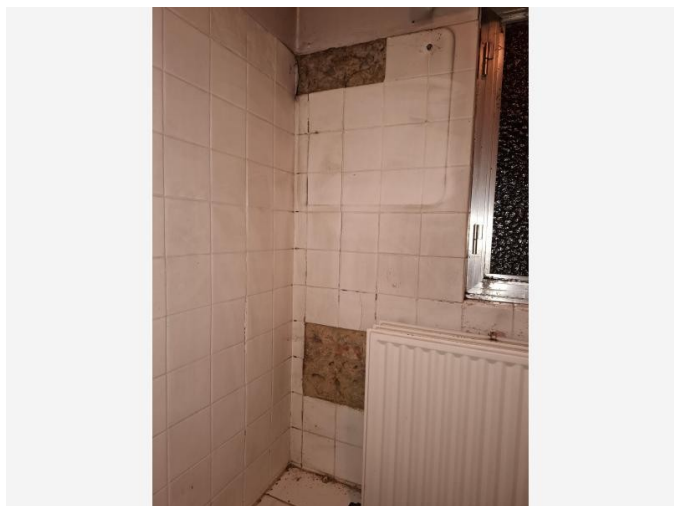
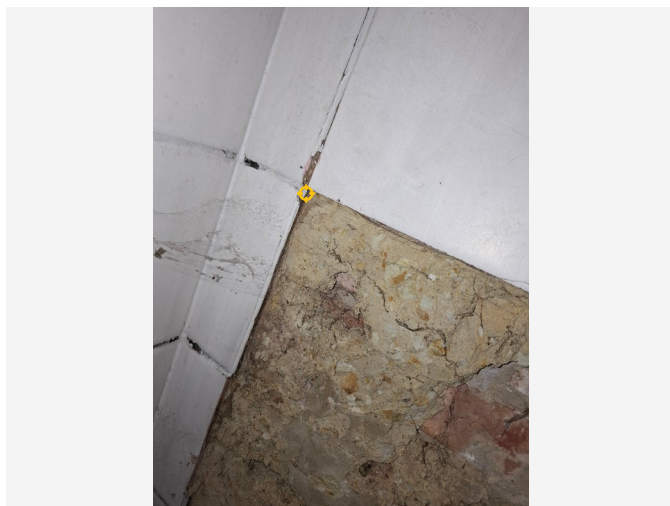
Fiche 9: Tegels badkamer

Geen asbest

#	Type	Referentie	Resultaat
9.1	Puntmonster	MM06: Tegels	Geen asbest

Beschrijving	Tegels badkamer
Omgeving	Binnen
Primaire drager	Binnenwand
Bindmiddel van materiaal	Cement
Gebondenheid op basis van bindmiddel	Hecht
Hoeveelheid (oppervlakte - dikte - aantal)	• 50,00 m ² - 1,00 cm - 1 stuk
Totaal volume	0,50 m ³
Identificatiemethode	Vaststelling met monstername
Destructieve handeling voor identificatie	Nee
Opmerking	Dit is slechts een schatting, de werkelijke hoeveelheid kan afwijken.

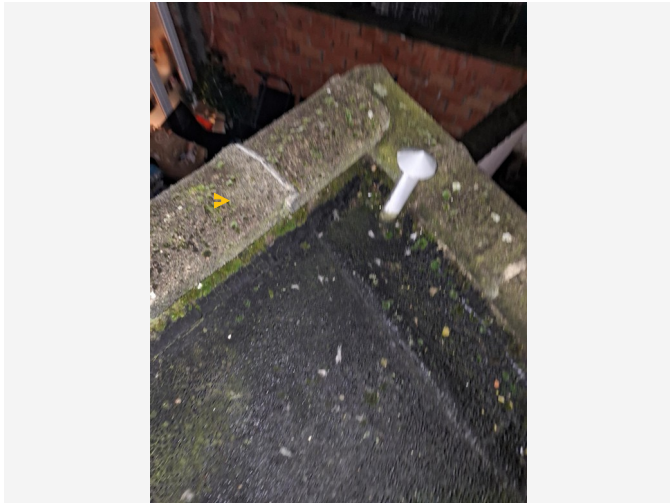
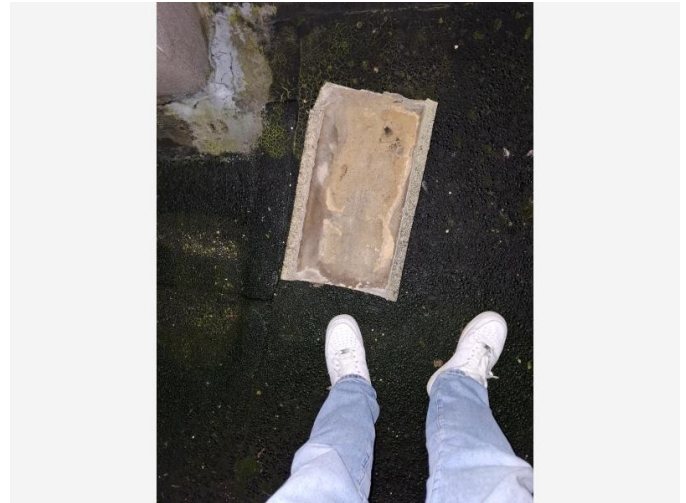
Geen asbest

Beschrijving	Dekstenen
Omgeving	Buiten
Primaire drager	Wand vrijstaand (scheidingsmuur, ...)
Bindmiddel van materiaal	Cement
Gebondenheid op basis van bindmiddel	Hecht
Hoeveelheid (oppervlakte - dikte - aantal)	• 1,00 m ² - 4,00 cm - 15 stuks
Totaal volume	0,60 m ³
Identificatiemethode	Vaststelling zonder monstername
Destructieve handeling voor identificatie	Nee
Opmerking	Het is een holle toepassing. Geen vezelbundels waarneembaar en tevens doen de stenen, cement- en betonmix vermoeden dat dit geen asbest bevat. Dit is slechts een inschatting en kan afwijken van de actuele toestand.

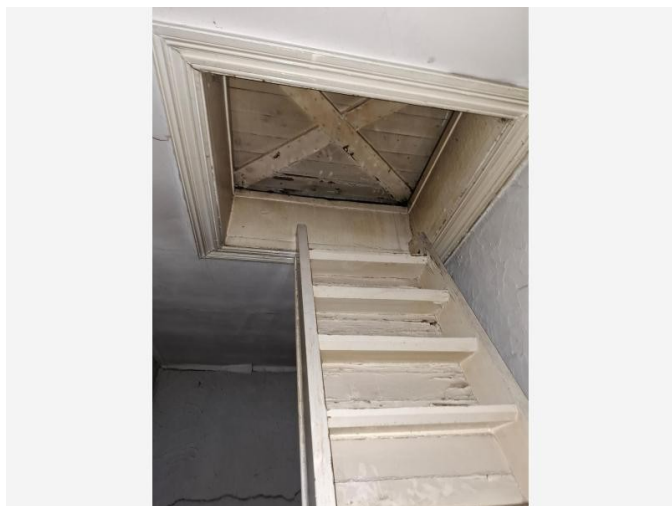
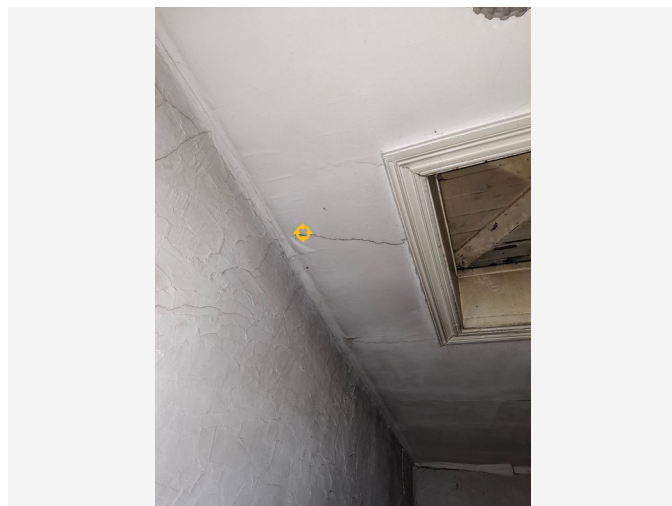
Geen asbest

#	Type	Referentie	Resultaat
11.1	Mengmonster	M02	Geen asbest

Beschrijving	Pleisterwerk plafonds
Omgeving	Binnen
Primaire drager	Plafond
Bindmiddel van materiaal	Gips - kalk
Gebondenheid op basis van bindmiddel	Niet-hechtgebonden
Hoeveelheid (oppervlakte - dikte - aantal)	• 100,00 m ² - 1,00 cm - 1 stuk
Totaal volume	1,00 m ³
Identificatiemethode	Vaststelling met monstername
Destructieve handeling voor identificatie	Nee
Opmerking	Deze oppervlakte, volumes en gewichten zijn niet gemeten, maar geschat op basis van een benadering van het aanwezig pleisterwerk in alle plafonds (de opgegeven hoeveelheden mogen niet gebruikt worden als maatstaf van heffing).

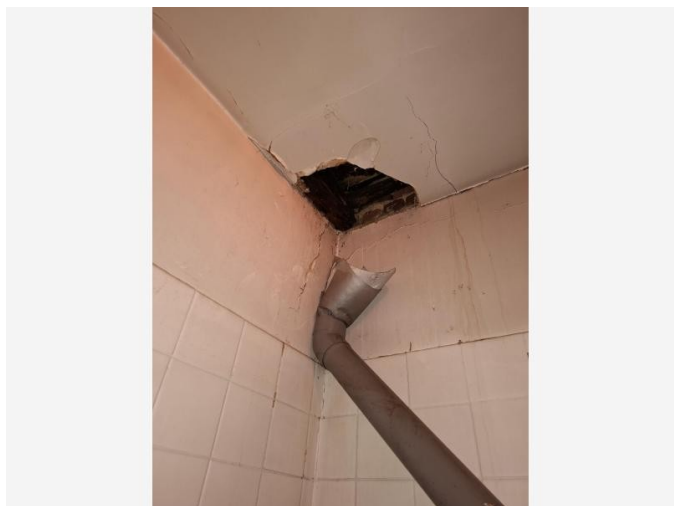
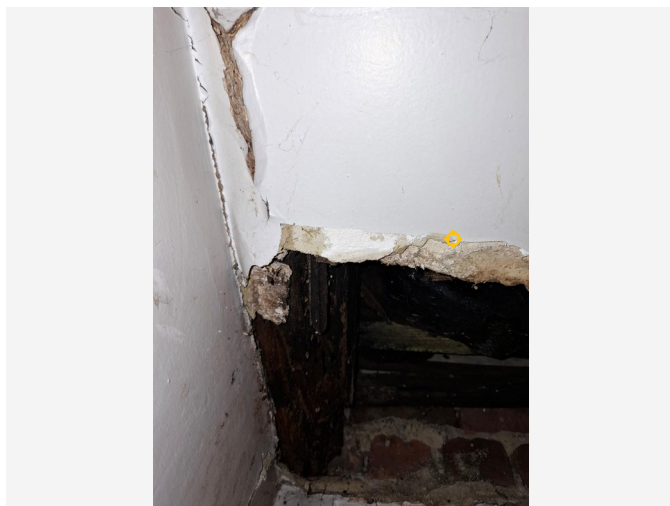
Geen asbest

#	Type	Referentie	Resultaat
12.1	Puntmonster	MM07: Plafondplaat	Geen asbest

Beschrijving	Plafondplaat badkamer
Omgeving	Binnen
Primaire drager	Plafond
Bindmiddel van materiaal	Gips - kalk
Gebondenheid op basis van bindmiddel	Niet-hechtgebonden
Hoeveelheid (oppervlakte - dikte - aantal)	• 50,00 m ² - 1,00 cm - 1 stuk
Totaal volume	0,50 m ³
Identificatiemethode	Vaststelling met monsternamen
Destructieve handeling voor identificatie	Nee
Opmerking	Deze oppervlakte, volumes en gewichten zijn niet gemeten, maar geschat op basis van een benadering van het aanwezig pleisterwerk in alle plafonds (de opgegeven hoeveelheden mogen niet gebruikt worden als maatstaf van heffing).

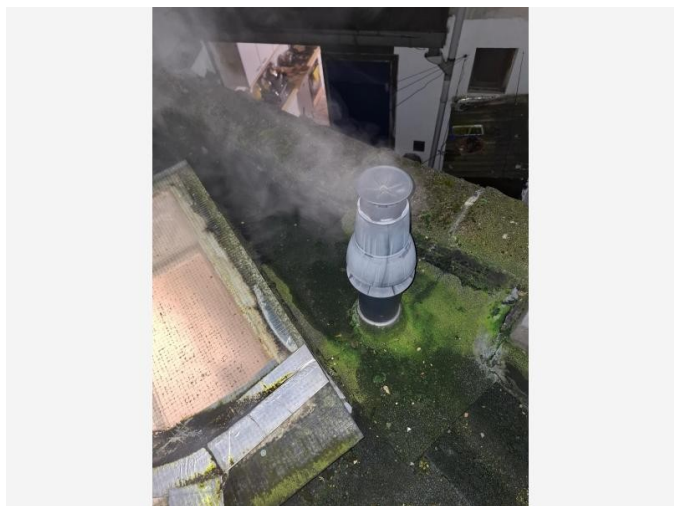
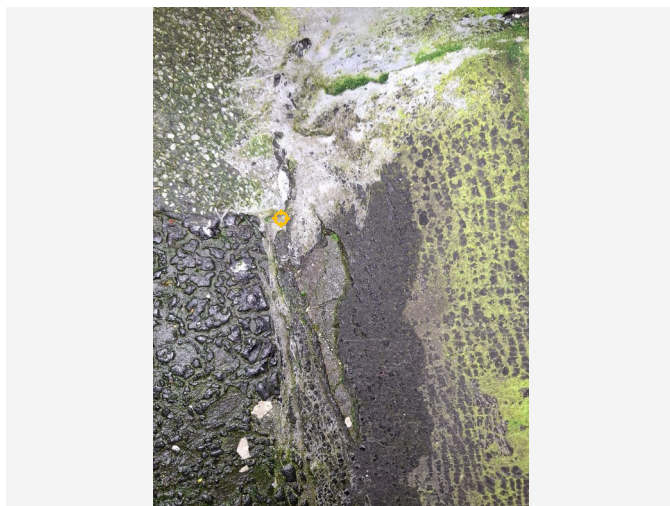
Fiche 13: Roofing toplaag

Geen asbest

#	Type	Referentie	Resultaat
13.1	Puntmonster	MM05: Roofing toplaag	Geen asbest

Beschrijving	Roofing toplaag
Omgeving	Buiten
Primaire drager	Plat dak
Bindmiddel van materiaal	Bitumen (roofing, teer, asfalt)
Gebondenheid op basis van bindmiddel	Hecht
Hoeveelheid (oppervlakte - aantal)	• 45,00 m ² - 1 stuk
Totale oppervlakte	45,00 m ²
Identificatiemethode	Vaststelling met monstername
Destructieve handeling voor identificatie	Nee
Opmerking	Deze oppervlakte, volumes en gewichten zijn niet gemeten, maar geschat op basis van een benadering van de aanwezige roofing (de opgegeven hoeveelheden mogen niet gebruikt worden als maatstaf voor heffingen). Om gevolgschade en lekkages te voorkomen en niet destructief te werk te gaan, is alleen de toplaag bemonsterd. We kunnen geen uitspraak doen over de onderliggende lagen. Bij renovatie of sloop dient er een destructief onderzoek uitgevoerd te worden van de roofing.
