# Asbestinventarisatetest

Heiveldlaan 13/3, 2950 Kapellen

Attestnummer : 20251111-000208.000

Uitgegeven op : 11.11.2025

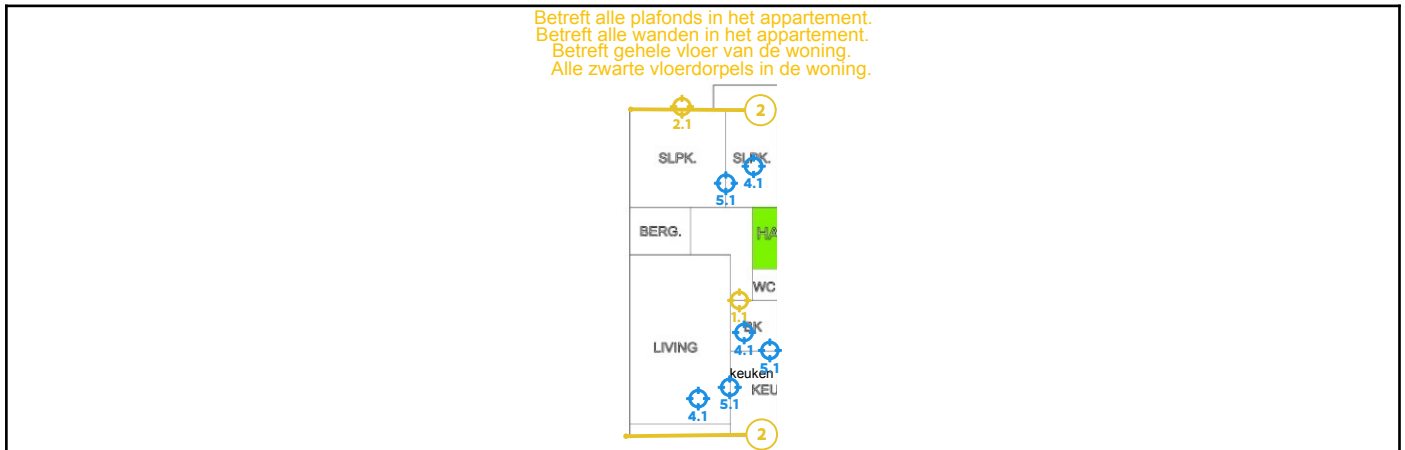
# Plan 1.1: Grondplan

Beschrijving	Type	Actie
1. Dorpels type massal	Asbestmateriaal	Zorgvuldig beheren
1.1 Code: MM04	Puntmonster	-
2. Vensterbank type massal	Asbestmateriaal	Zorgvuldig beheren
2.1 Code: MM03	Puntmonster	-
3. Gehele vloer	Advies	-
4. Pleisterwerk plafonds	Geen asbest	-
4.1 Code: MM02	Mengmonster	-
5. Pleisterwerk wanden	Geen asbest	-
5.1 Code: MM01	Mengmonster	-

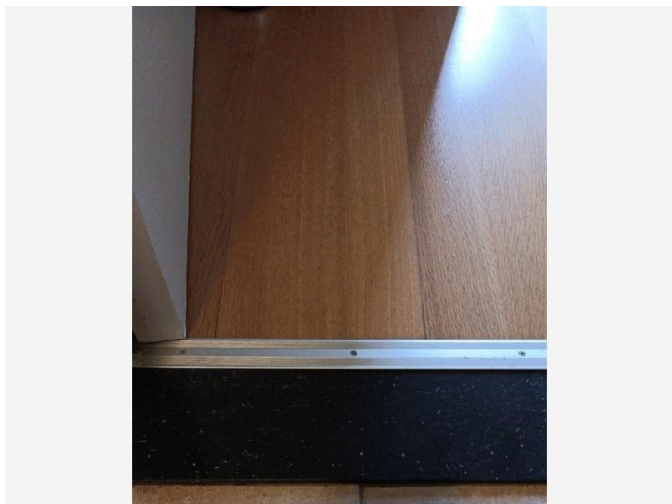
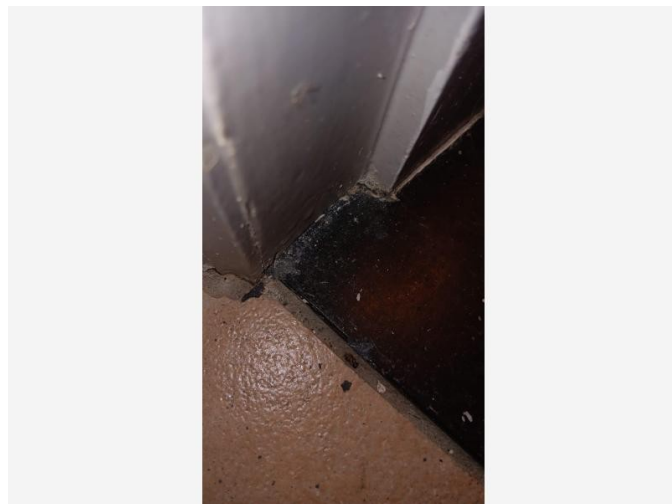
Het asbestmateriaal valt onder de mijlpaal van 2040.

Eindbeoordeling materiaalrisico	Laag materiaalrisico en/of verlaagde kans op vezelvrijgave
---------------------------------	--

Gebondenheid	Categorie 1: hechtgebonden in oorsprong
Asbestsoort (vezeltype)	Alleen chrysotiel
Asbestconcentratie	Laag (< 50%)
Afschermingsgraad van het gehele materiaal	Geheel of deels (ook) vrij aan de binnenlucht
Toestand van het materiaal	Licht beschadigd, licht verweerd. Intact calciumsilicaatmateriaal of categorie III 'gebondenheid'

#	Type	Referentie	Resultaat
1.1	Puntmonster	MM04	Chrysotiel

Beschrijving	Dorpels type massal
Omgeving	Binnen
Primaire drager	Wandopening verticaal (raam, deur, ...)
Asbestmateriaal	Plaat, paneel, tablet - Type Massal
Bindmiddel van asbestmateriaal	Cement
Gebondenheid op basis van bindmiddel	Hecht
Hoeveelheid (oppervlakte - dikte - aantal)	<ul style="list-style-type: none"><li>• 0,20 m<sup>2</sup> - 2,00 cm - 6 stuks</li></ul>
Totaal volume	0,024 m <sup>3</sup>
Eenvoudig bereikbaar	Ja
Bevestigingswijze	<ul style="list-style-type: none"><li>• Verlijmd, ingegoten, versmeerd</li></ul>
Identificatiemethode	Een monstername door de asbestdeskundige met laboanalyse door een asbestlabo.
Destructieve handeling voor identificatie	Nee
Opmerking	De hoeveelheid is een zo nauwkeurig mogelijke opmeting. Hieraan kunnen evenwel geen rechten worden ontleend.

- Zorg voor een veilig beheer. Vermijd het beschadigen van het asbestmateriaal. Controleer de toestand jaarlijks op wijzigingen.

- Eenvoudige handelingen: mag via doe-het-zelf of door werknemer(s) met opleidingsattest eenvoudige handelingen  
Deze toepassing kan door een aannemer die over een opleidingsattest eenvoudige handelingen beschikt of door een particulier (doe-het-zelf), verwijderd worden indien er geen verhoogd risico op vrijgave van asbestvezels (max. concentratie 0,01 vezels/cm<sup>3</sup> - CODEX Art. VI.3-54) ontstaat en de toepassing voorafgaand wordt gefixeerd/bevochtigd; de individuele elementen zonder machinale werktuigen (boormachine, slijpschijf, hogedrukreiniger,...) en zonder breken of gooien een voor een losgemaakt worden; en ten slotte dubbel en luchtdicht verpakt weggevoerd worden naar een erkend afvalpunt (recyclagepark).

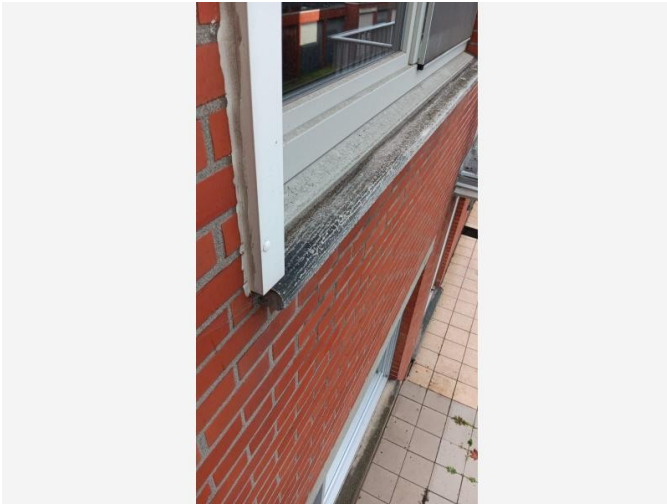
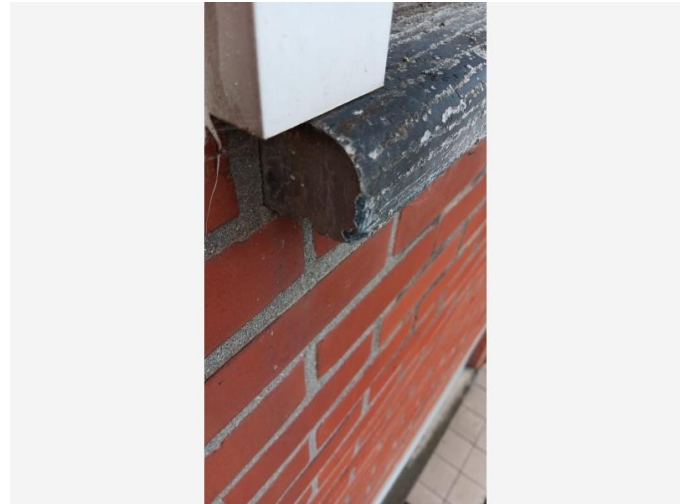
Het asbestmateriaal valt onder de mijlpaal van 2040.

Eindbeoordeling materiaalrisico	Laag materiaalrisico en/of verlaagde kans op vezelvrijgave
---------------------------------	--

Gebondenheid	Categorie 1: hechtgebonden in oorsprong
Asbestsoort (vezeltype)	Alleen chrysotiel
Asbestconcentratie	Laag (< 50%)
Afschermingsgraad van het gehele materiaal	Geheel of deels vrij aan de buitenlucht
Toestand van het materiaal	Licht beschadigd, licht verweerd. Intact calciumsilicaatmateriaal of categorie III 'gebondenheid'

#	Type	Referentie	Resultaat
2.1	Puntmonster	MM03	Chrysotiel

Beschrijving	Vensterbank type massal
Omgeving	Binnen
Primaire drager	Wandopening verticaal (raam, deur, ...)
Asbestmateriaal	Plaat, paneel, tablet - Type Massal
Bindmiddel van asbestmateriaal	Cement
Gebondenheid op basis van bindmiddel	Hecht
Hoeveelheid (oppervlakte - dikte - aantal)	<ul style="list-style-type: none"><li>• 0,20 m<sup>2</sup> - 2,00 cm - 1 stuk</li></ul>
Totaal volume	0,004 m <sup>3</sup>
Eenvoudig bereikbaar	Ja
Bevestigingswijze	<ul style="list-style-type: none"><li>• Verlijmd, ingegoten, versmeerd</li></ul>
Identificatiemethode	Een monstername door de asbestdeskundige met laboanalyse door een asbestlabo.
Destructieve handeling voor identificatie	Nee
Opmerking	De hoeveelheid is een zo nauwkeurig mogelijke opmeting. Hieraan kunnen evenwel geen rechten worden ontleend.

- Zorg voor een veilig beheer. Vermijd het beschadigen van het asbestmateriaal. Controleer de toestand jaarlijks op wijzigingen.

- Eenvoudige handelingen: mag via doe-het-zelf of door werknemer(s) met opleidingsattest eenvoudige handelingen  
Deze toepassing kan door een aannemer die over een opleidingsattest eenvoudige handelingen beschikt of door een particulier (doe-het-zelf), verwijderd worden indien er geen verhoogd risico op vrijgave van asbestvezels (max. concentratie 0,01 vezels/cm<sup>3</sup> - CODEX Art. VI.3-54) ontstaat en de toepassing voorafgaand wordt gefixeerd/bevochtigd; de individuele elementen zonder machinale werktuigen (boormachine, slijpschijf, hogedrukreiniger,...) en zonder breken of gooien een voor een losgemaakt worden; en ten slotte dubbel en luchtdicht verpakt weggevoerd worden naar een erkend afvalpunt (recyclagepark).

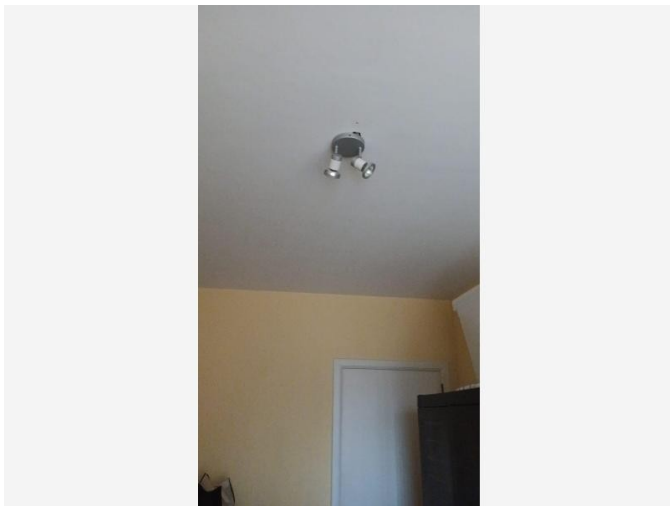
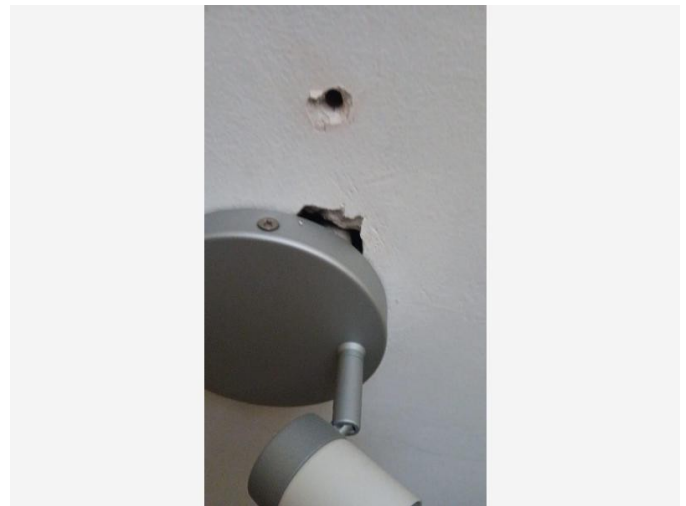
## Fiche 4: Pleisterwerk plafonds

Geen asbest

#	Type	Referentie	Resultaat
4.1	Mengmonster	MM02	Geen asbest

<b>Beschrijving</b>	Pleisterwerk plafonds
<b>Omgeving</b>	Binnen
<b>Primaire drager</b>	Plafond
<b>Bindmiddel van materiaal</b>	Gips - kalk
<b>Gebondenheid op basis van bindmiddel</b>	Niet-hechtgebonden
<b>Hoeveelheid (oppervlakte - dikte - aantal)</b>	• 85,00 m <sup>2</sup> - 1,00 cm - 1 stuk
<b>Totaal volume</b>	0,85 m <sup>3</sup>
<b>Identificatiemethode</b>	Een monstername door de asbestdeskundige met laboanalyse door een asbestlabo.
<b>Destructieve handeling voor identificatie</b>	Nee
<b>Opmerking</b>	De hoeveelheid is een zo nauwkeurig mogelijke opmeting. Hieraan kunnen evenwel geen rechten worden ontleend. Waar mogelijk, wordt staalname uitgevoerd conform het inspectieprotocol: in een droge ruimte zoals een slaapkamer, in een natte ruimte zoals een keuken of badkamer, in een traphal en in een stookruimte.

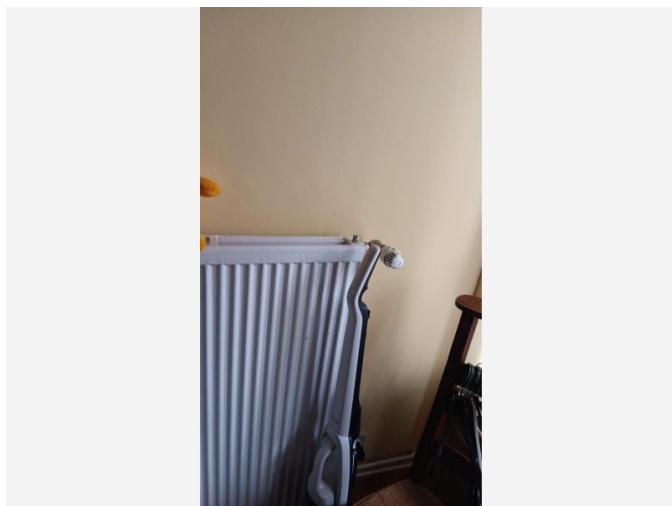
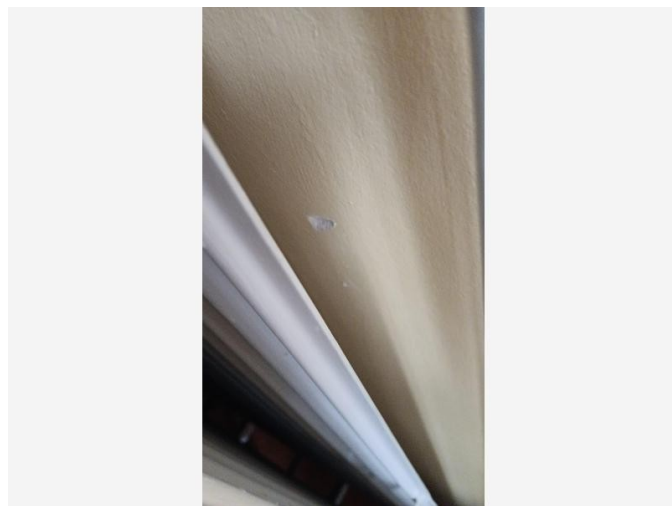
Geen asbest

#	Type	Referentie	Resultaat
5.1	Mengmonster	MM01	Geen asbest

<b>Beschrijving</b>	Pleisterwerk wanden
<b>Omgeving</b>	Binnen
<b>Primaire drager</b>	Binnenwand
<b>Bindmiddel van materiaal</b>	Gips - kalk
<b>Gebondenheid op basis van bindmiddel</b>	Niet-hechtgebonden
<b>Hoeveelheid (oppervlakte - dikte - aantal)</b>	• 250,00 m <sup>2</sup> - 1,00 cm - 1 stuk
<b>Totaal volume</b>	2,50 m <sup>3</sup>
<b>Identificatiemethode</b>	Een monstername door de asbestdeskundige met laboanalyse door een asbestlabo.
<b>Destructieve handeling voor identificatie</b>	Nee
<b>Opmerking</b>	De hoeveelheid is een zo nauwkeurig mogelijke opmeting. Hieraan kunnen evenwel geen rechten worden ontleend. Waar mogelijk, wordt staalname uitgevoerd conform het inspectieprotocol: in een droge ruimte zoals een slaapkamer, in een natte ruimte zoals een keuken of badkamer, in een traphal en in een stookruimte.
