Asbestinventarisatetest

Bikschotelaan 256/201, 2140 Antwerpen

Attestnummer : 20251230-000147.001

Uitgegeven op : 31.12.2025

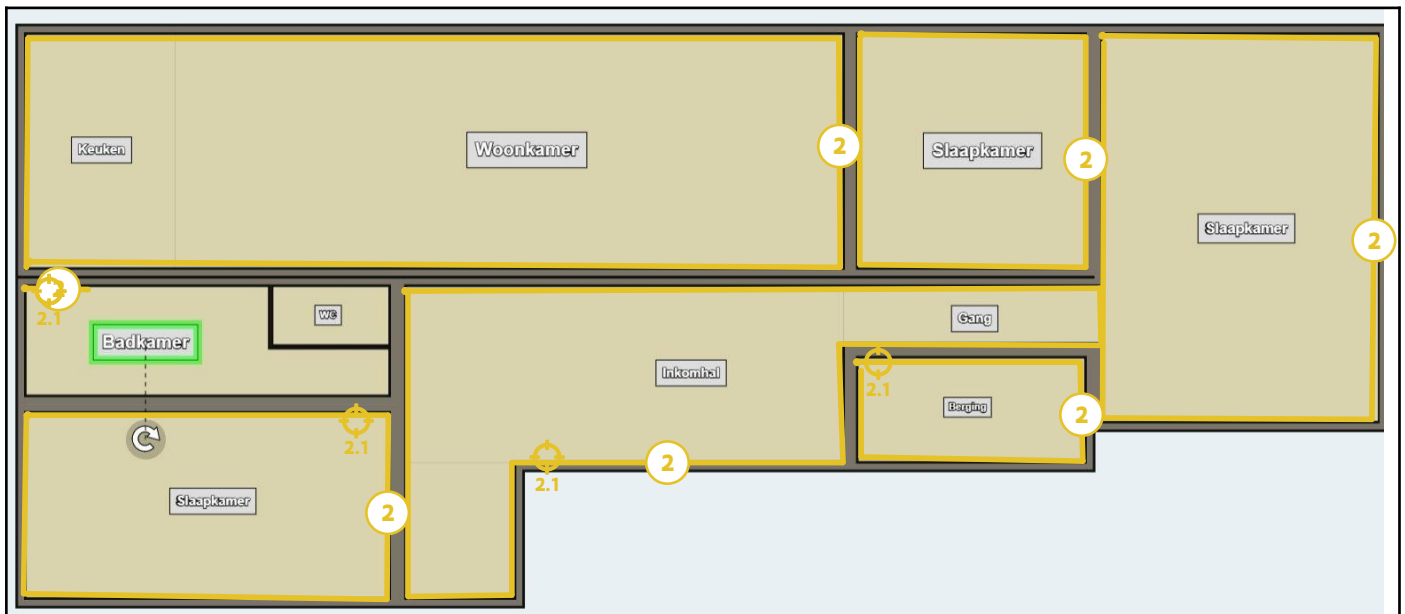
Plan 1.1: Muren

Beschrijving	Type	Actie
2. Pleisterwerk wanden	Asbestmateriaal	Zorgvuldig beheren
2.1 Code: MM01	Mengmonster	-

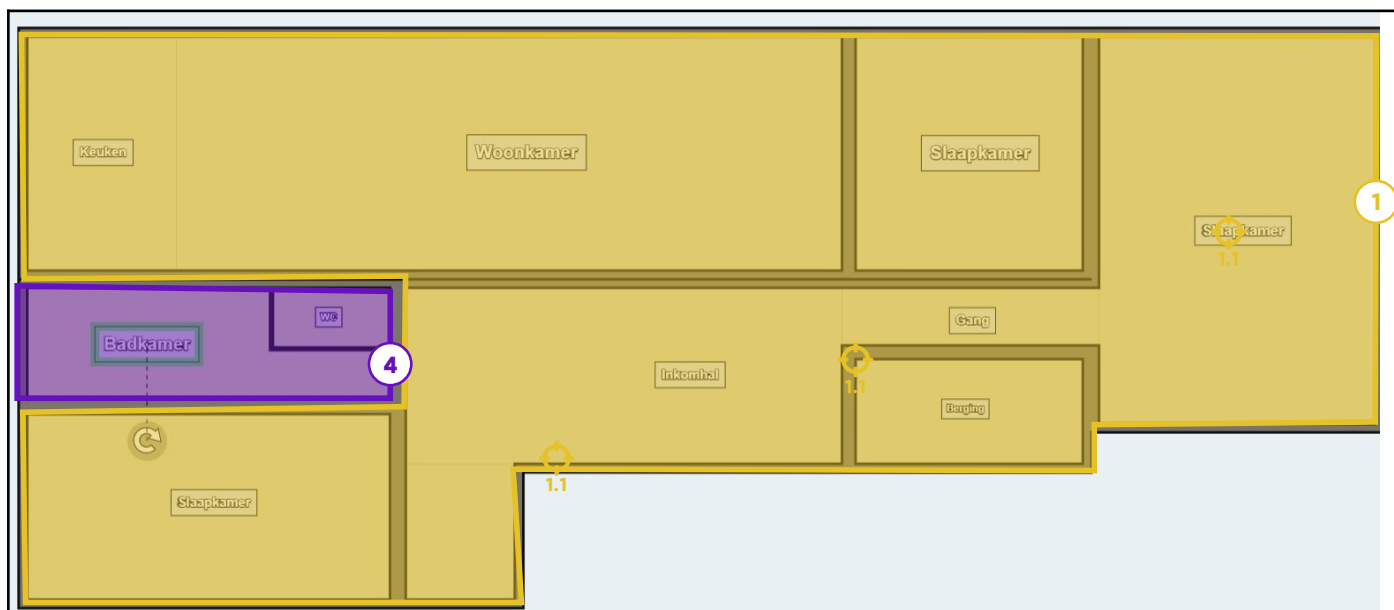
Plan 1.2: Plafonds

Beschrijving	Type	Actie
1. Pleisterwerk plafonds	Asbestmateriaal	Zorgvuldig beheren
1.1 Code: MM02	Mengmonster	-
4. Valse plafonds	Advies	-

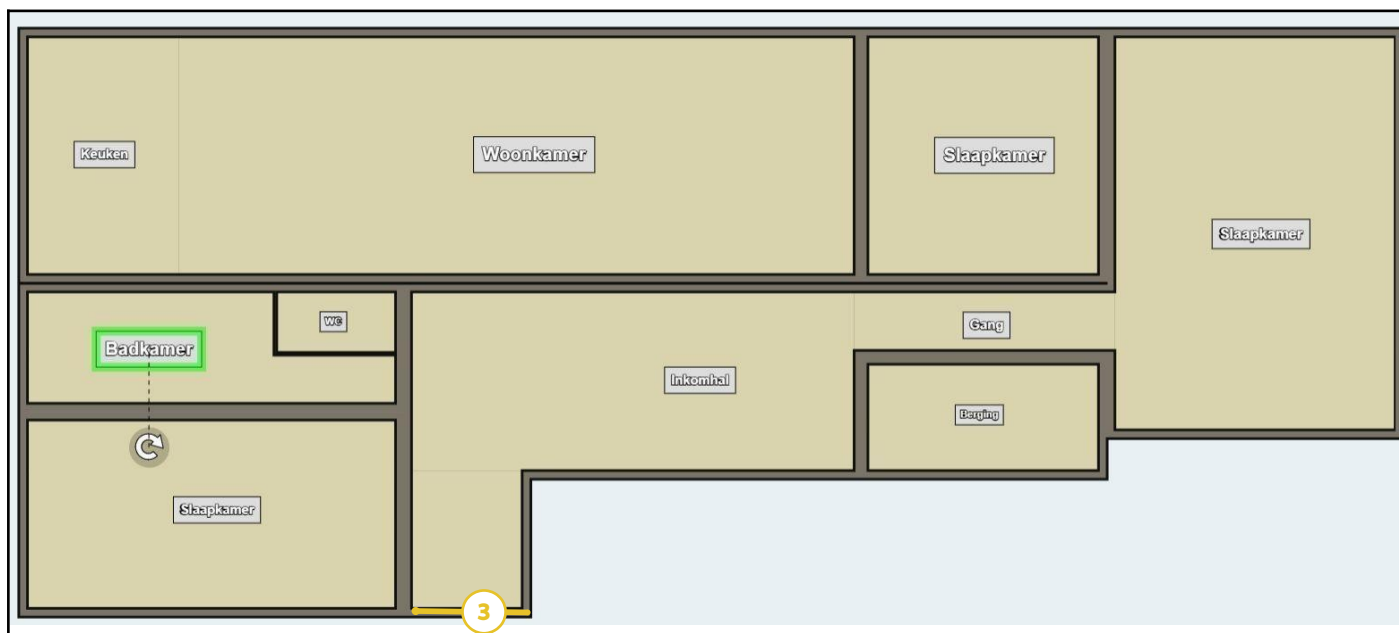
Plan 1.3: Andere materialen

Beschrijving	Type	Actie
3. Dorpels type massal	Asbestmateriaal	Zorgvuldig beheren

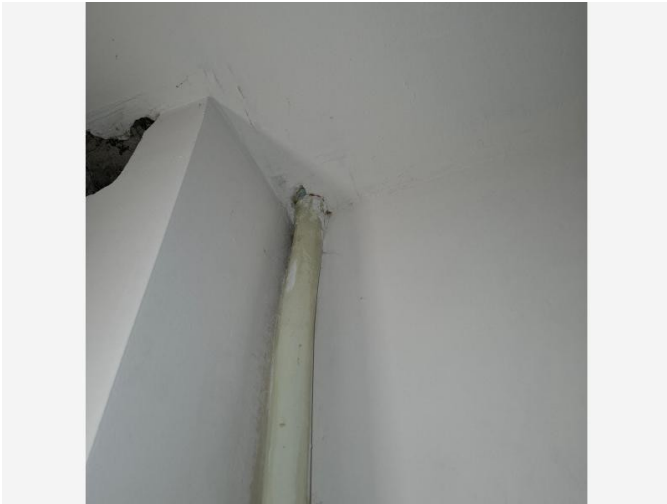
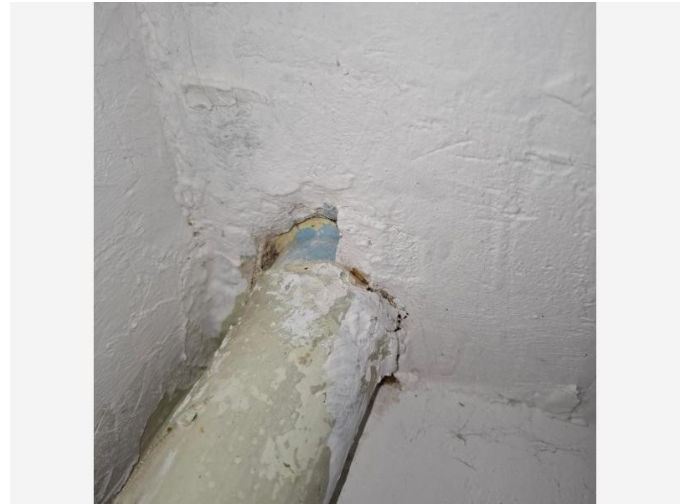
Eindbeoordeling materiaalrisico	Zeer laag materiaalrisico en/of zeer lage kans op vezelvrijgave
---------------------------------	---

Gebondenheid	Categorie 2: niet-hechtgebonden met matrix
Asbestsoort (vezeltype)	Alleen chrysotiel
Asbestconcentratie	Laag (< 50%)
Afschermingsgraad van het gehele materiaal	Niet stootvaste afscherming
Toestand van het materiaal	Onbeschadigd, niet verweerd

#	Type	Referentie	Resultaat
1.1	Mengmonster	MM02	Chrysotiel

Beschrijving	Pleisterwerk plafonds
Omgeving	Binnen
Primaire drager	Plafond
Asbestmateriaal	In-situ afwerkingslagen - Pleisterwerk (wand, plafond, ...)
Bindmiddel van asbestmateriaal	Gips - kalk
Gebondenheid op basis van bindmiddel	Niet-hechtgebonden
Hoeveelheid (oppervlakte - dikte - aantal)	• 95,00 m ² - 1,00 cm - 1 stuk
Totaal volume	0,95 m ³
Eenvoudig bereikbaar	Ja
Bevestigingswijze	• Verlijmd, ingegoten, versmeerd
Identificatiemethode	Een monstername door de asbestdeskundige met laboanalyse door een asbestlabo.
Destructieve handeling voor identificatie	Nee
Opmerking	De hoeveelheid is een schatting en kan afwijken van de werkelijke toestand. Waar mogelijk, wordt staalname uitgevoerd conform het inspectieprotocol: in een droge ruimte zoals een slaapkamer, in een natte ruimte zoals een keuken of badkamer, in een traphal en in een stookruimte.

- Zorg voor een veilig beheer. Vermijd het beschadigen van het asbestmateriaal. Controleer de toestand jaarlijks op wijzigingen.

- Hermetische zone (erkend asbestverwijderaar)
Deze toepassing kan enkel door een erkende asbestverwijderaar via de methodiek van hermetische zone verwijderd worden omdat verwijdering via de methodiek van eenvoudige handelingen en/of couveusezakmethode niet mogelijk is; en er automatisch een verhoogd risico op vrijgave van asbestvezels (max. concentratie 0,01 vezels/cm - CODEX Art. VI.3-54) ontstaat. (Bron: CODEX - Art. VI.3-61.- par 1.)

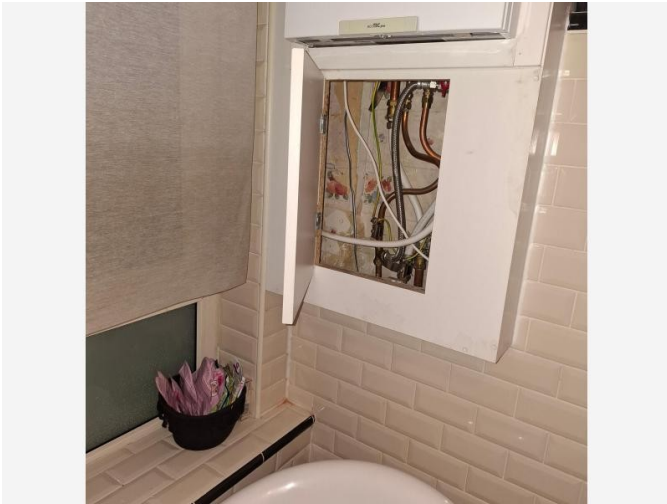
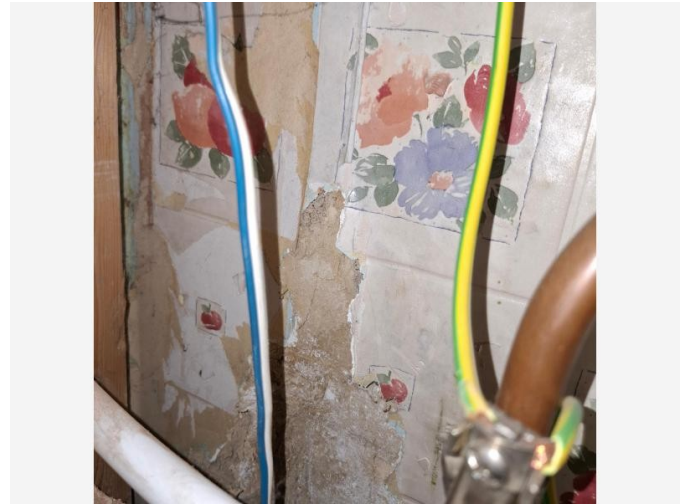
Eindbeoordeling materiaalarisico	Zeer laag materiaalarisico en/of zeer lage kans op vezelvrijgave
----------------------------------	--

Gebondenheid	Categorie 2: niet-hechtgebonden met matrix
Asbestsoort (vezeltype)	Alleen chrysotiel
Asbestconcentratie	Laag (< 50%)
Afschermingsgraad van het gehele materiaal	Niet stootvaste afscherming
Toestand van het materiaal	Onbeschadigd, niet verweerd

#	Type	Referentie	Resultaat
2.1	Mengmonster	MM01	Chrysotiel

Beschrijving	Pleisterwerk wanden
Omgeving	Binnen
Primaire drager	Binnenwand
Asbestmateriaal	In-situ afwerkingslagen - Pleisterwerk (wand, plafond, ...)
Bindmiddel van asbestmateriaal	Gips - kalk
Gebondenheid op basis van bindmiddel	Niet-hechtgebonden
Hoeveelheid (oppervlakte - dikte - aantal)	• 300,00 m ² - 1,00 cm - 1 stuk
Totaal volume	3,00 m ³
Eenvoudig bereikbaar	Ja
Bevestigingswijze	• Verlijmd, ingegoten, versmeerd
Identificatiemethode	Een monstername door de asbestdeskundige met laboanalyse door een asbestlabo.
Destructieve handeling voor identificatie	Nee
Opmerking	De hoeveelheid is een schatting en kan afwijken van de werkelijke toestand. Waar mogelijk, wordt staalname uitgevoerd conform het inspectieprotocol: in een droge ruimte zoals een slaapkamer, in een natte ruimte zoals een keuken of badkamer, in een traphal en in een stookruimte.

- Zorg voor een veilig beheer. Vermijd het beschadigen van het asbestmateriaal. Controleer de toestand jaarlijks op wijzigingen.

- Hermetische zone (erkend asbestverwijderaar)
Deze toepassing kan enkel door een erkende asbestverwijderaar via de methodiek van hermetische zone verwijderd worden omdat verwijdering via de methodiek van eenvoudige handelingen en/of couveusezakmethode niet mogelijk is; en er automatisch een verhoogd risico op vrijgave van asbestvezels (max. concentratie 0,01 vezels/cm - CODEX Art. VI.3-54) ontstaat. (Bron: CODEX - Art. VI.3-61.- par 1.)

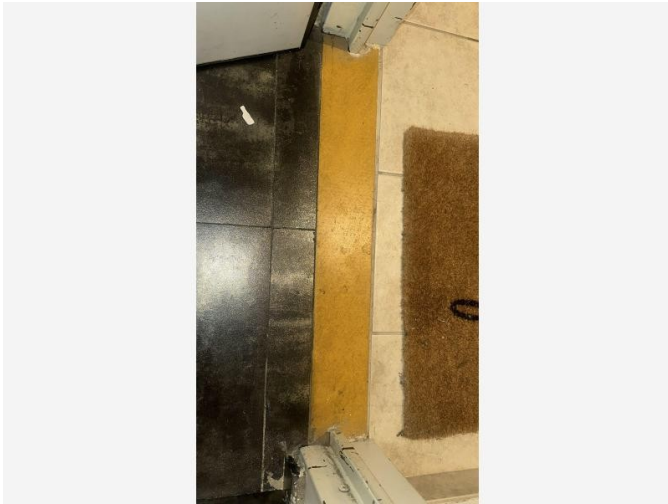
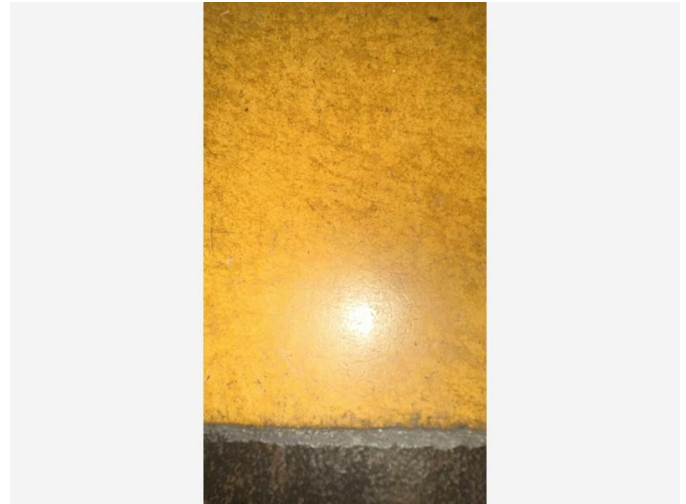
Eindbeoordeling materiaalrisico	Laag materiaalrisico en/of verlaagde kans op vezelvrijgave
---------------------------------	--

Gebondenheid	Categorie 1: hechtgebonden in oorsprong
Asbestsoort (vezeltype)	Alleen chrysotiel
Asbestconcentratie	Laag (< 50%)
Afschermingsgraad van het gehele materiaal	Geheel of deels (ook) vrij aan de binnenlucht
Toestand van het materiaal	Licht beschadigd, licht verweerd. Intact calciumsilicaatmateriaal of categorie III 'gebondenheid'

Beschrijving	Dorpels type massal
Omgeving	Binnen
Primaire drager	Wandopening verticaal (raam, deur, ...)
Asbestmateriaal	Plaat, paneel, tablet - Type Massal
Bindmiddel van asbestmateriaal	Cement
Gebondenheid op basis van bindmiddel	Hecht
Hoeveelheid (oppervlakte - dikte - aantal)	<ul style="list-style-type: none">• 0,20 m² - 2,00 cm - 1 stuk
Totaal volume	0,004 m ³
Eenvoudig bereikbaar	Ja
Bevestigingswijze	<ul style="list-style-type: none">• Verlijmd, ingegoten, versmeerd
Identificatiemethode	<p>De asbestdeskundige beoordeelt het materiaal als asbestverdacht en dus asbesthoudend, en dit zonder monstername.</p> <p>Motivatie: De monstername brengt andere schade aan dan schade die inherent is aan de monstername.</p>
Destructieve handeling voor identificatie	Nee
Opmerking	De hoeveelheid is een schatting en kan afwijken van de werkelijke toestand.

- Zorg voor een veilig beheer. Vermijd het beschadigen van het asbestmateriaal. Controleer de toestand jaarlijks op wijzigingen.

- Eenvoudige handelingen: mag via doe-het-zelf of door werknemer(s) met opleidingsattest eenvoudige handelingen
Deze toepassing kan door een aannemer die over een opleidingsattest eenvoudige handelingen beschikt of door een particulier (doe-het-zelf), verwijderd worden indien er geen verhoogd risico op vrijgave van asbestvezels (max. concentratie 0,01 vezels/cm³ - CODEX Art. VI.3-54) ontstaat en de toepassing voorafgaand wordt gefixeerd/bevochtigd; de individuele elementen zonder machinale werktuigen (boormachine, slijpschijf, hogedrukreiniger, Æ Æ Æ) en zonder breken of gooien een voor een losgemaakt worden; en ten slotte dubbel en luchtdicht verpakt weggevoerd worden naar een erkend afvalpunt (recyclagepark).

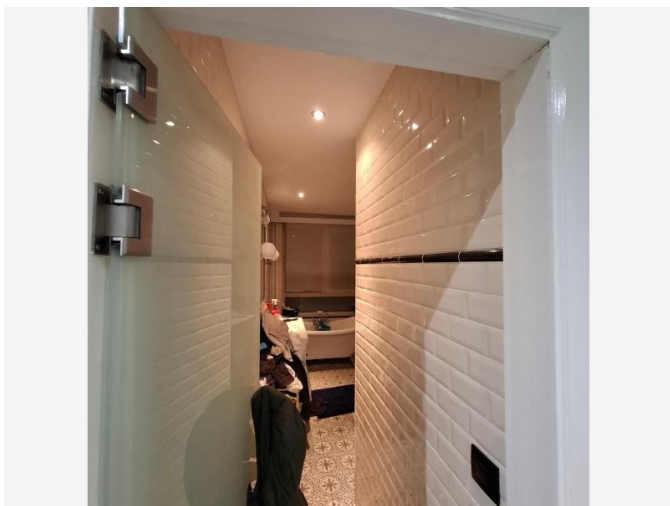
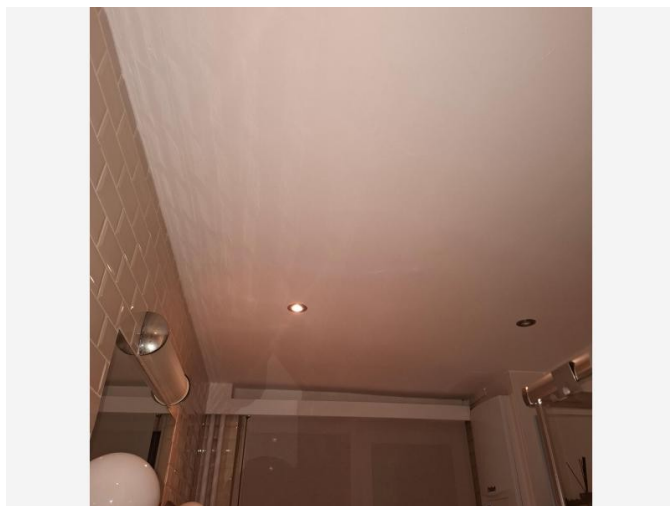
De plafonds met niet-asbestverdachte voorzetpanelen die inspectie van de bedekte structuur (opbouw, pleisterwerk) verhinderen. Het valt niet uit te sluiten dat er zich hierachter asbesthoudende materialen bevinden.

Basis voor advies	De asbestdeskundige beoordeelt het materiaal als niet-asbestverdacht.
Primaire drager	Plafond
(Asbest)materiaal	Plaat, paneel, tablet - Generiek
Bindmiddel	Gips - kalk
Gebondenheid bindmiddel	Niet-hechtgebonden
