Asbestinventarisatetest

August Dierckxlaan 34, 2970 Schilde

Attestnummer : 20260120-000051.001

Uitgegeven op : 22.01.2026

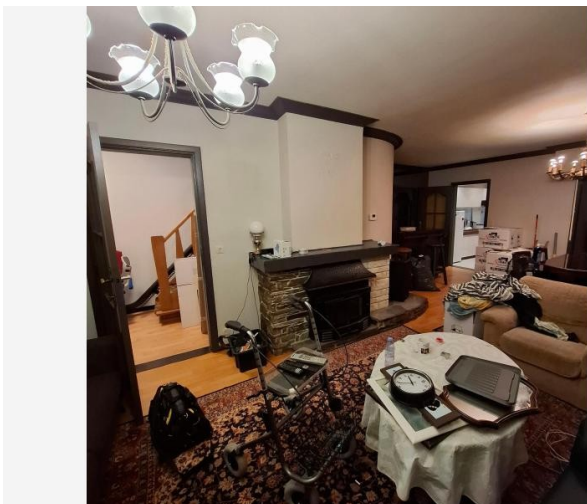
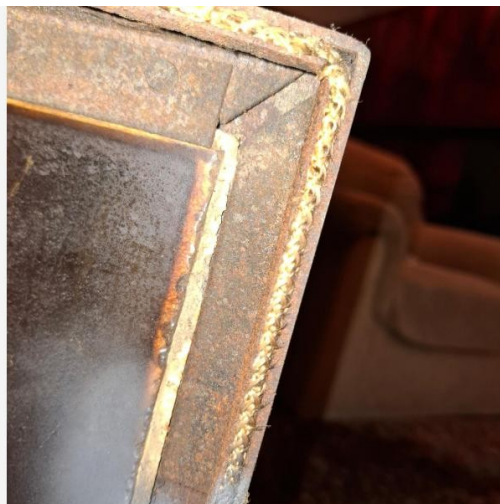
Eindbeoordeling materiaalrisico	Verhoogd materiaalrisico en/of verhoogde kans op vezelvrijgave
---------------------------------	--

Gebondenheid	Categorie 3: niet-hechtgebonden met weinig of geen matrix
Asbestsoort (vezeltype)	Alleen chrysotiel
Asbestconcentratie	Hoog ($\geq 50\%$)
Afschermingsgraad van het gehele materiaal	Geheel of deels (ook) vrij aan de binnenlucht
Toestand van het materiaal	Licht beschadigd, licht verweerd. Intact calciumsilicaatmateriaal of categorie III 'gebondenheid'

Beschrijving	Kachelkoord
Omgeving	Binnen
Primaire drager	Ruimteverwarming
Asbestmateriaal	Koord, lint, band, strip
Bindmiddel van asbestmateriaal	Weinig of geen bindmiddel (textiel, bevloeking, ...)
Gebondenheid op basis van bindmiddel	Niet-hechtgebonden
Hoeveelheid (lengte - omtrek - aantal)	<ul style="list-style-type: none">• 2,00 m - 3,00 cm - 1 stuk
Totale oppervlakte	0,06 m ²
Eenvoudig bereikbaar	Ja
Bevestigingswijze	<ul style="list-style-type: none">• Geklemd• Verlijmd, ingegoten, versmeerd
Identificatiemethode	<p>De asbestdeskundige beoordeelt het materiaal als asbestverdacht en dus asbesthoudend, en dit zonder monstername.</p> <p>Motivatie: De opdrachtgever weigert om het materiaal te laten bemonsteren.</p>
Destructieve handeling voor identificatie	Nee
Opmerking	De hoeveelheid is een schatting, de werkelijke hoeveelheid kan afwijken.

- Verwijder dit asbestmateriaal zo snel mogelijk. Volg de toestand goed op.
- Voer bijkomende staalname(s) uit.

- Eenvoudige handelingen: mag via doe-het-zelf of door werknemer(s) met opleidingsattest eenvoudige handelingen
Deze toepassing kan door een aannemer die over een opleidingsattest eenvoudige handelingen beschikt of door een particulier (doe-het-zelf), verwijderd worden indien er geen verhoogd risico op vrijgave van asbestvezels (max. concentratie 0,01 vezels/cm³ - CODEX Art. VI.3-54) ontstaat en de toepassing voorafgaand wordt gefixeerd/bevochtigd; de individuele elementen zonder machinale werktuigen (boormachine, slijpschijf, hogedrukreiniger, Æ Æ † Æ) en zonder breken of gooien een voor een losgemaakt worden; en ten slotte dubbel en luchtdicht verpakt weggevoerd worden naar een geregistreerd asbestinzamelaar of via een erkende asbestverwijderaar. (In het recyclagepark kan je niet terecht met niet-hechtgebonden asbest)

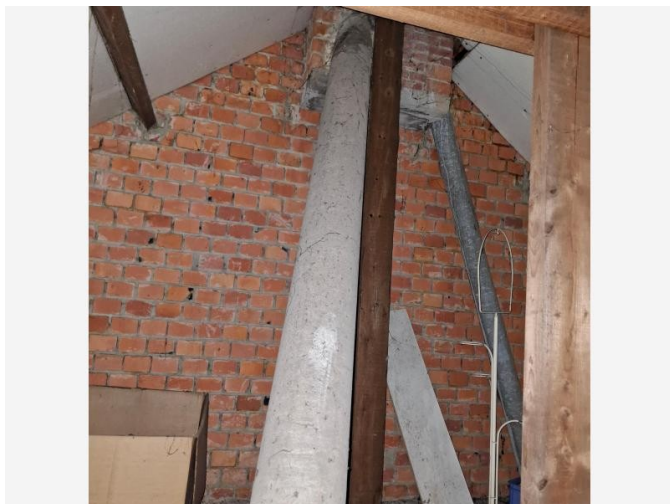
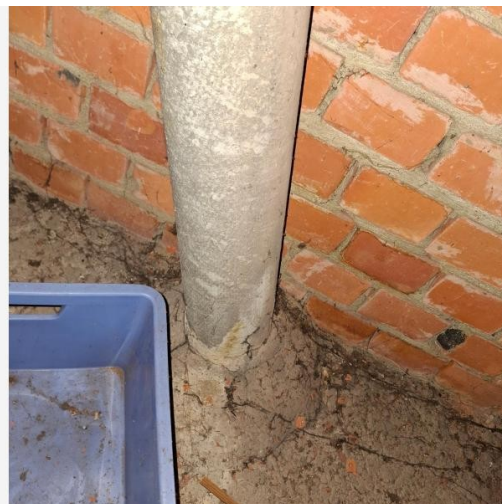
Dit type buis bevat meestal asbest.

Vermoedelijk loopt de buis door in een kanaal in de gemetste schouw, dit vereist specifieke bijkomende maatregelen en voldoende expertise om deze buis correct te verwijderen zonder de buis stuk te maken. Bij het verwijderen kan stof voorkomen.

Eindbeoordeling materiaalrisico	Laag materiaalrisico en/of verlaagde kans op vezelvrijgave
---------------------------------	--

#	Type	Referentie	Resultaat
2.1	Puntmonster	MM05	Crocidoliet, Chrysotiel

Beschrijving	Rookgaskanaal in asbest cement
Omgeving	Buiten
Primaire drager	HVAC infrastructuur en uitrusting
Asbestmateriaal	Rookgaskanaal
Bindmiddel van asbestmateriaal	Cement
Gebondenheid op basis van bindmiddel	Hecht
Hoeveelheid (lengte - omtrek - dikte - aantal)	<ul style="list-style-type: none">• 7,00 m - 10,00 cm - 1,50 cm - 1 stuk• 7,00 m - 30,00 cm - 3,00 cm - 1 stuk
Totaal volume	0,074 m ³
Eenvoudig bereikbaar	Ja
Bevestigingswijze	<ul style="list-style-type: none">• Geklemd• Verlijmd, ingegoten, versmeerd
Identificatiemethode	Een monstername door de asbestdeskundige met laboanalyse door een asbestlabo.
Destructieve handeling voor identificatie	Nee
Opmerking	Deze oppervlakte werd niet gemeten, maar geschat op basis van een benadering voor alle aanwezige rookgaskanalen. Deze schatting mag niet worden gebruikt als maatstaf voor heffingen.

- Zorg voor een veilig beheer. Vermijd het beschadigen van het asbestmateriaal. Controleer de toestand jaarlijks op wijzigingen.
- Voer bijkomende staalname(s) uit.

- Eenvoudige handelingen: enkel door erkend asbestverwijderaar
Er werd geen staal genomen van het materiaal, dit met kans op breuk - schade.

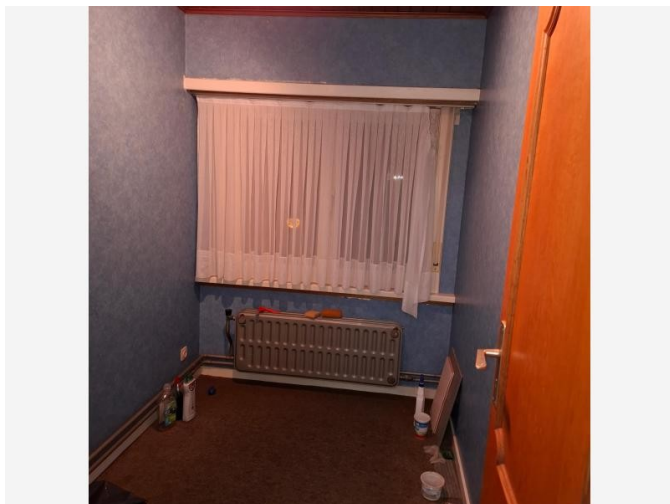
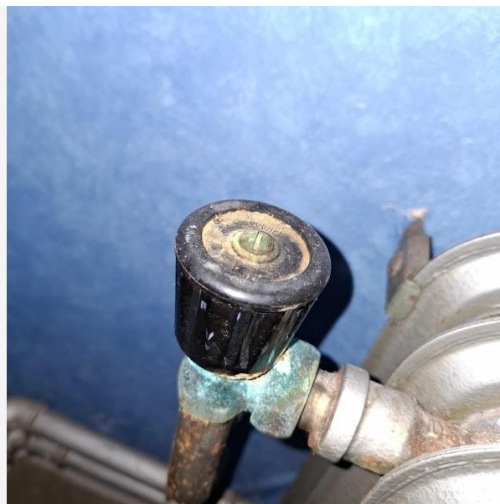
Eindbeoordeling materiaalrisico	Laag materiaalrisico en/of verlaagde kans op vezelvrijgave
---------------------------------	--

Beschrijving	Radiatorknoppen bakeliet
Omgeving	Binnen
Primaire drager	Ruimteverwarming
Asbestmateriaal	Plaat, paneel, tablet - Type Bakeliet
Bindmiddel van asbestmateriaal	Kunststof of -hars
Gebondenheid op basis van bindmiddel	Hecht
Hoeveelheid (oppervlakte - dikte - aantal)	<ul style="list-style-type: none"> • 0,20 m² - 1,00 cm - 1 stuk
Totaal volume	0,002 m ³
Eenvoudig bereikbaar	Ja
Bevestigingswijze	<ul style="list-style-type: none"> • Geschroefd
Identificatiemethode	<p>De asbestdeskundige beoordeelt het materiaal als asbestverdacht en dus asbesthoudend, en dit zonder monstername.</p> <p>Motivatie: De monstername brengt andere schade aan dan schade die inherent is aan de monstername.</p>
Destructieve handeling voor identificatie	Nee
Opmerking	De hoeveelheid is slechts een schatting, de werkelijke hoeveelheid kan afwijken. Deze hoeveelheden mogen niet als maatstaf van heffing gebruikt worden.

- Zorg voor een veilig beheer. Vermijd het beschadigen van het asbestmateriaal. Controleer de toestand jaarlijks op wijzigingen.

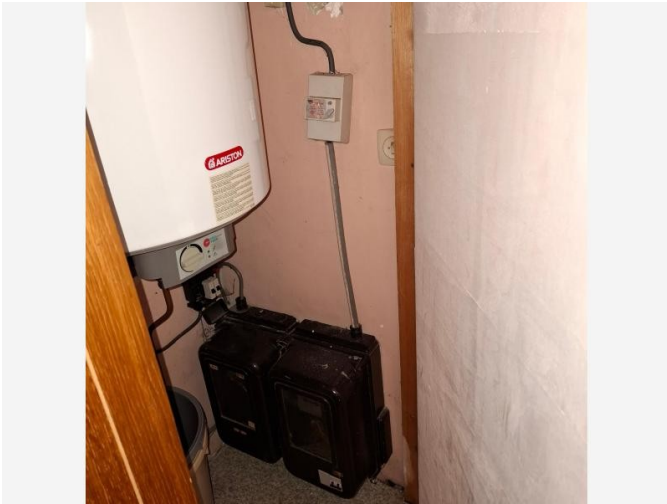
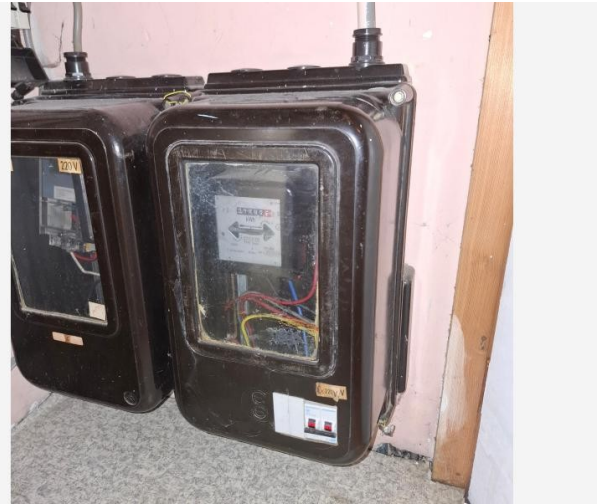
Laag materiaalrisico en/of verlaagde kans op vezelvrijgave

Beschrijving	Bakeliet - teller elektriciteit
Omgeving	Binnen
Primaire drager	Communicatie en elektrische infrastructuur en uitrusting
Asbestmateriaal	Plaat, paneel, tablet - Type Bakeliet
Bindmiddel van asbestmateriaal	Kunststof of -hars
Gebondenheid op basis van bindmiddel	Hecht
Hoeveelheid (oppervlakte - dikte - aantal)	<ul style="list-style-type: none">• 0,30 m² - 1,00 cm - 1 stuk
Totaal volume	0,003 m ³
Eenvoudig bereikbaar	Ja
Bevestigingswijze	<ul style="list-style-type: none">• Geklemd• Geschroefd
Identificatiemethode	<p>De asbestdeskundige beoordeelt het materiaal als asbestverdacht en dus asbesthoudend, en dit zonder monstername.</p> <p>Motivatie: De materialen behoren niet toe aan de eigenaar voor wie de asbestdeskundige de asbestinventaris uitvoert.</p>
Destructieve handeling voor identificatie	Nee
Opmerking	De hoeveelheid is een zo nauwkeurig mogelijke opmeting, waar evenwel kleine afwijkingen op mogelijk zijn.

- Zorg voor een veilig beheer. Vermijd het beschadigen van het asbestmateriaal. Controleer de toestand jaarlijks op wijzigingen.
- Voer bijkomende staalname(s) uit.

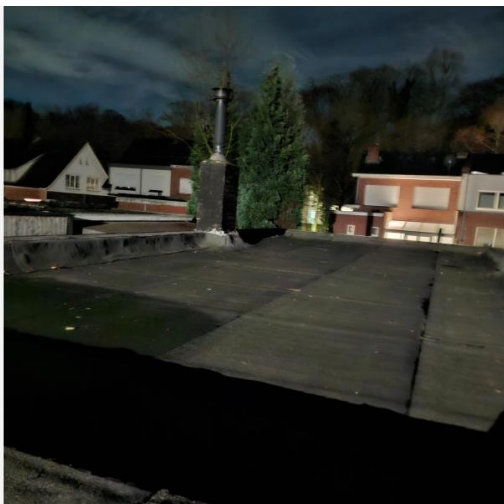
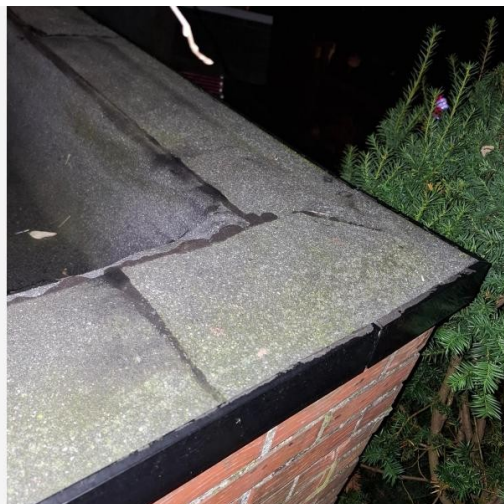
Eindbeoordeling materiaalrisico	Zeer laag materiaalrisico en/of zeer lage kans op vezelvrijgave
---------------------------------	---

Beschrijving	Roofing plat dak
Omgeving	Buiten
Primaire drager	Plat dak
Asbestmateriaal	Dak- en gevelbekleding - Roofing
Bindmiddel van asbestmateriaal	Bitumen (roofing, teer, asfalt)
Gebondenheid op basis van bindmiddel	Hecht
Hoeveelheid (oppervlakte - aantal)	<ul style="list-style-type: none"> • 20,00 m² - 1 stuk • 20,00 m² - 1 stuk
Totale oppervlakte	40,00 m ²
Eenvoudig bereikbaar	Ja
Bevestigingswijze	<ul style="list-style-type: none"> • Verlijmd, ingegoten, versmeerd
Identificatiemethode	<p>De asbestdeskundige beoordeelt het materiaal als asbestverdacht en dus asbesthoudend, en dit zonder monstername.</p> <p>Motivatie: De monstername brengt andere schade aan dan schade die inherent is aan de monstername.</p>
Destructieve handeling voor identificatie	Nee
Opmerking	<p>Deze oppervlakte, volumes en gewichten zijn niet gemeten, maar geschat op basis van een benadering van de aanwezige roofing (de opgegeven hoeveelheden mogen niet gebruikt worden als maatstaf voor heffingen). Om gevolgschade en lekkages te voorkomen en niet destructief te werk te gaan, is er niet bemonsterd. We kunnen geen uitspraak doen over de onderliggende lagen. Bij renovatie of sloop dient er een destructief onderzoek uitgevoerd te worden van de roofing.</p>

- Zorg voor een veilig beheer. Vermijd het beschadigen van het asbestmateriaal. Controleer de toestand jaarlijks op wijzigingen.
- Voer bijkomende staalname(s) uit.

- Eenvoudige handelingen: enkel door erkend asbestverwijderaar
Hechtgebonden asbesttoepassing, verder advies voorverwijdering dient gewonnen te worden bij een erkende asbestverwijderaar.

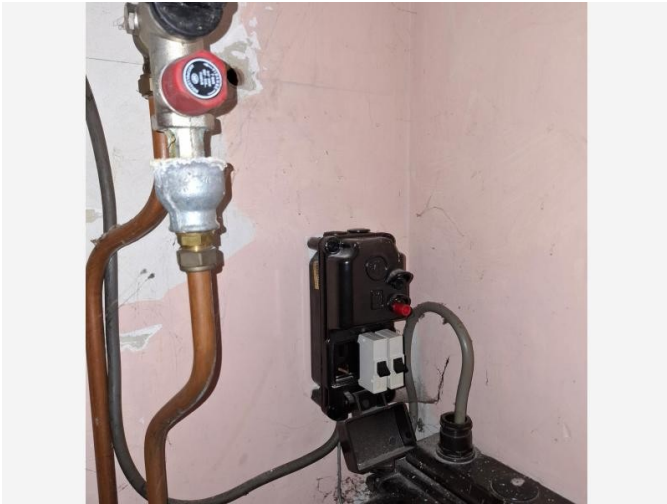
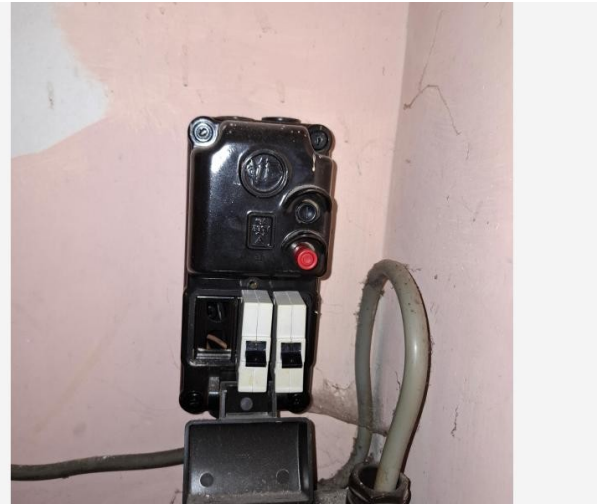
Beschrijving	Bakeliet zekeringskast
Omgeving	Binnen
Primaire drager	Communicatie en elektrische infrastructuur en uitrusting
Asbestmateriaal	Plaat, paneel, tablet - Type Bakeliet
Bindmiddel van asbestmateriaal	Kunststof of -hars
Gebondenheid op basis van bindmiddel	Hecht
Hoeveelheid (oppervlakte - dikte - aantal)	<ul style="list-style-type: none"> • 0,20 m² - 1,00 cm - 3 stuks
Totaal volume	0,006 m ³
Eenvoudig bereikbaar	Ja
Bevestigingswijze	<ul style="list-style-type: none"> • Geklemd • Geschroefd
Identificatiemethode	<p>De asbestdeskundige beoordeelt het materiaal als asbestverdacht en dus asbesthoudend, en dit zonder monstername.</p> <p>Motivatie: De monstername brengt andere schade aan dan schade die inherent is aan de monstername.</p>
Destructieve handeling voor identificatie	Nee
Opmerking	De hoeveelheid is een schatting en kan afwijken van de werkelijke toestand.

- Zorg voor een veilig beheer. Vermijd het beschadigen van het asbestmateriaal. Controleer de toestand jaarlijks op wijzigingen.
- Voer bijkomende staalname(s) uit.

- Eenvoudige handelingen: mag via doe-het-zelf of door werknemer(s) met opleidingsattest eenvoudige handelingen
Te verwijderen door de netbeheerder. Deze toepassing kan door een werknemer die over een opleidingsattest eenvoudige handelingen beschikt verwijderd worden indien er geen verhoogd risico op vrijgave van asbestvezels (max. concentratie 0,01 vezels/cm³ - CODEX Art. VI.3-54) ontstaat en de toepassing voorafgaand wordt gefixeerd/bevochtigd; de individuele elementen zonder machinale werktuigen (boormachine, slijpschijf, hogedrukreiniger, etc.) en zonder breken of gooien een voor een losgemaakt worden; en ten slotte dubbel en luchtdicht verpakt weggevoerd worden naar een erkend afvalpunt (recyclagepark).

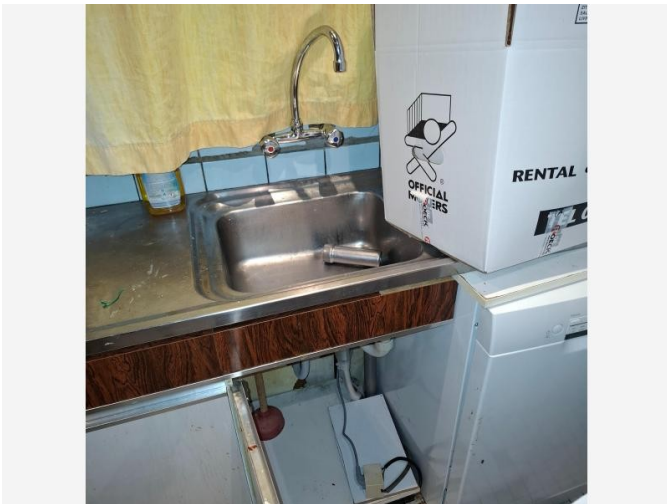
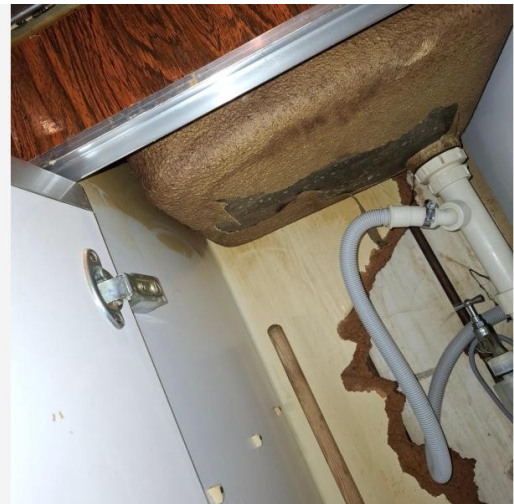
Beschrijving	Coating spoelbak
Omgeving	Binnen
Primaire drager	Inrichting (meubilair, ...)
Asbestmateriaal	In-situ afwerkingslagen - Verf, coating
Bindmiddel van asbestmateriaal	Coating
Gebondenheid op basis van bindmiddel	Hecht
Hoeveelheid (gewicht - aantal)	<ul style="list-style-type: none">• 0,50 kg - 2 stuks
Totaal gewicht	1,00 kg
Eenvoudig bereikbaar	Ja
Bevestigingswijze	<ul style="list-style-type: none">• Verlijmd, ingegoten, versmeerd
Identificatiemethode	Een monstername door de asbestdeskundige met laboanalyse door een asbestlabo.
Destructieve handeling voor identificatie	Nee

- Eenvoudige handelingen: mag via doe-het-zelf of door werknemer(s) met opleidingsattest eenvoudige handelingen
Deze toepassing kan door een aannemer die over een opleidingsattest eenvoudige handelingen beschikt of door een particulier (doe-het-zelf), verwijderd worden indien er geen verhoogd risico op vrijgave van asbestvezels (max. concentratie 0,01 vezels/cm³ - CODEX Art. VI.3-54) ontstaat en de toepassing voorafgaand wordt gefixeerd/bevochtigd; de individuele elementen zonder machinale werktuigen (boormachine, slijpschijf, hogedrukreiniger, \hat{A} \hat{A} \hat{A} \hat{A} \hat{A}) en zonder breken of gooien een voor een losgemaakt worden; en ten slotte dubbel en luchtdicht verpakt weggevoerd worden naar een erkend afvalpunt (recyclagepark).

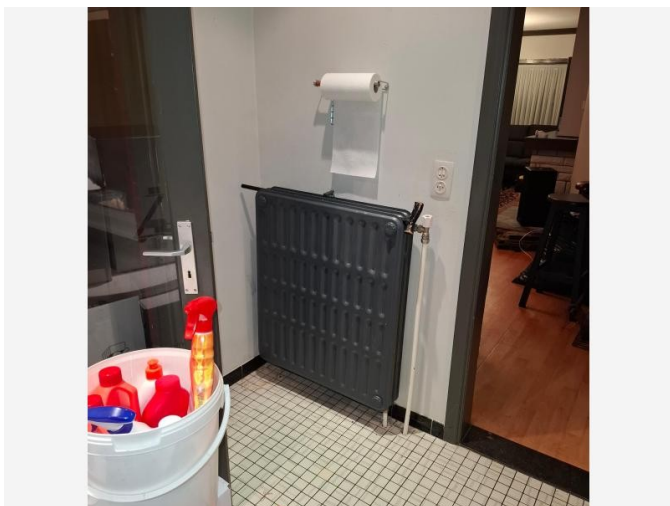
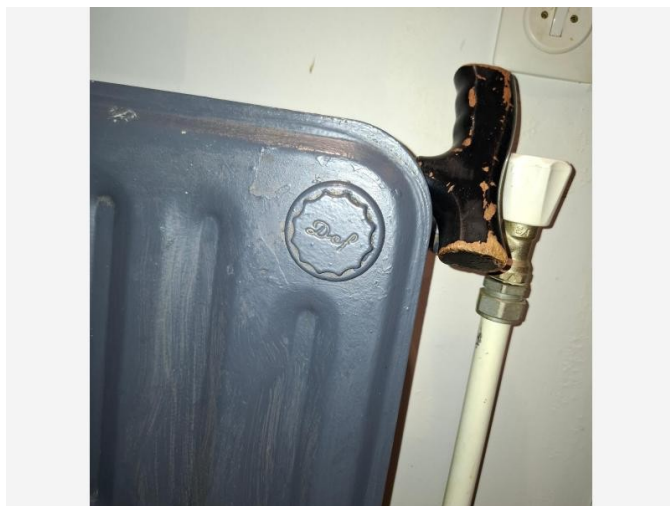
Informatie over een materiaal dat de asbestdeskundige niet kan waarnemen of vaststellen

Basis voor advies	Beoordeling op basis van expertise, zonder een vaststelling door de asbestdeskundige.
Primaire drager	HVAC infrastructuur en uitrusting
(Asbest)materiaal	Pakking, dichting
Bindmiddel	Karton - papier - viltachtig
Gebondenheid bindmiddel	Niet-hechtgebonden

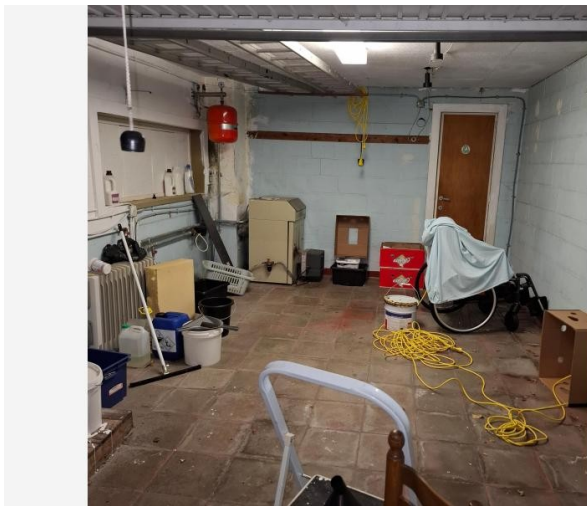
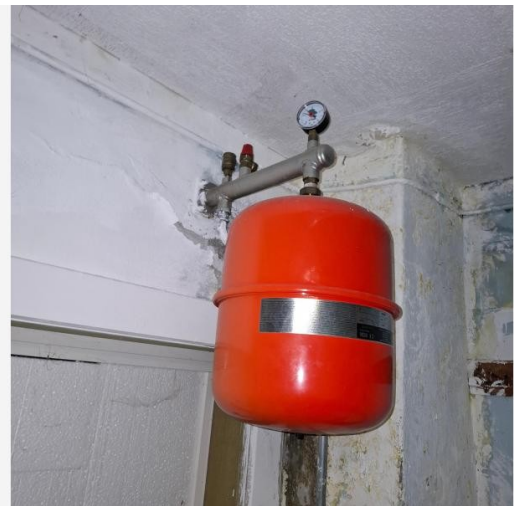
Beschrijving	Notitie	Terug te vinden op plannen
Fiche 14: Stookketel garage - Niet verdacht	Het bouwjaar van de ketel is 2013.	Plan 2.2: Garage 1
Fiche 15: Dakbedekking - Niet asbestverdacht	De dakpannen op het schuin dak zijn niet asbestverdacht. Geen onderdakplaten aanwezig.	-
