# Asbestinventarisatetest

Van Beethovenstraat 8, 2018 Antwerpen

Attestnummer : 20250706-000045.000

# Zone 1: Hoofdgebouw

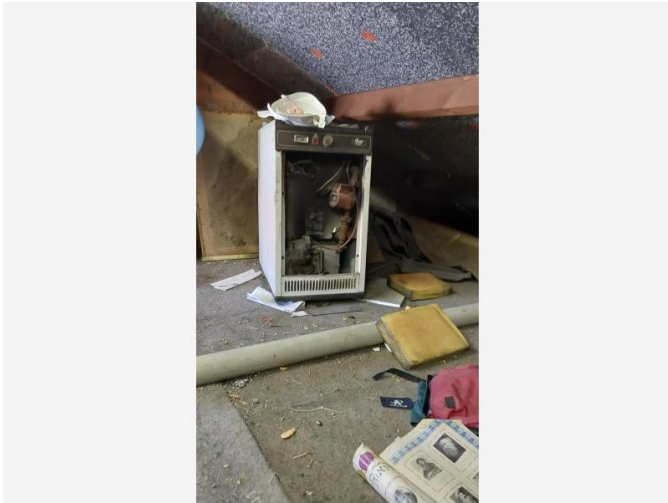
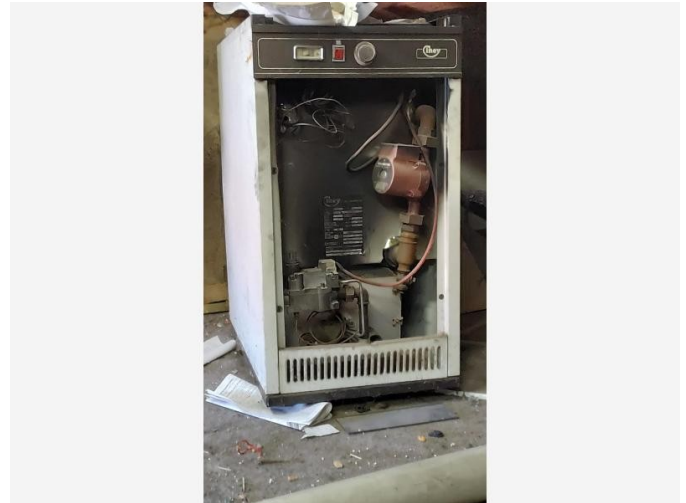
Het asbestmateriaal valt onder de mijlpaal van 2040.

Beschrijving	Oude ketel
Type afvalstof	Betreft stock-voorraad of gedemonteerde asbestmaterialen
Aanwezige resten	Geen resten aanwezig
Omgeving	Binnen
Primaire drager	Vloer
Asbestmaterialen	<ul style="list-style-type: none"><li>• Koord, lint, band, strip</li><li>• Pakking, dichting</li></ul>
Bindmiddel van asbestmateriaal	Karton - papier - viltachtig
Gebondenheid op basis van bindmiddel	Niet-hechtgebonden
Hoeveelheid (gewicht - aantal)	<ul style="list-style-type: none"><li>• 0,50 kg - 1 stuk</li></ul>
Totaal gewicht	0,50 kg
Eenvoudig bereikbaar	Ja
Identificatiemethode	Vaststelling zonder monstername
Opmerking	Er staat een oude ketel op de zolder en is niet meer in gebruik. Oude ketels hebben meestal asbesthoudende materialen.

**Dringend verwijderen**

- Verwijder het asbestafval.

- Eenvoudige handelingen: mag via doe-het-zelf of door werknemer(s) met opleidingsattest eenvoudige handelingen veilig asbesthoudend materiaal verwijderen

Het is aangeraden om handschoenen , tyvepak en masker type fpp3 te dragen om contaminatie te vermijden mocht er asbestvezels los komen bij het verwijderen.

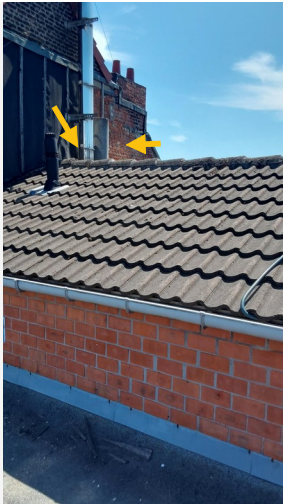
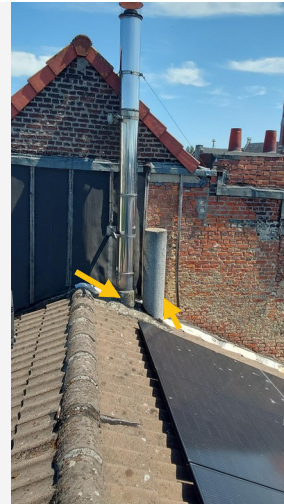
Het asbestmateriaal valt onder de mijlpaal van 2034.

Eindbeoordeling materiaalisico	Laag materiaalisico en/of verlaagde kans op vezelvrijgave
--------------------------------	---

Gebondenheid	Categorie 1: hechtgebonden in oorsprong
Asbestsoort (vezeltype)	Crocidoliet aanwezig
Asbestconcentratie	Laag (< 50%)
Afschermingsgraad van het gehele materiaal	Geheel of deels vrij aan de buitenlucht
Toestand van het materiaal	Licht beschadigd, licht verweerd. Intact calciumsilicaatmateriaal of categorie III 'gebondenheid'

Beschrijving	Rookgaskanalen
Omgeving	Buiten
Primaire drager	Schuin dak
Asbestmateriaal	Rookgaskanaal
Bindmiddel van asbestmateriaal	Cement
Gebondenheid op basis van bindmiddel	Hecht
Hoeveelheid (lengte - omtrek - dikte - aantal)	<ul style="list-style-type: none"><li>• 1,50 m - 50,00 cm - 1,00 cm - 1 stuk</li></ul>
Totaal volume	0,008 m <sup>3</sup>
Eenvoudig bereikbaar	Ja
Bevestigingswijze	<ul style="list-style-type: none"><li>• Verlijmd, ingegoten, versmeerd</li></ul>
Identificatiemethode	Vaststelling zonder monsternamen
Destructieve handeling voor identificatie	Nee
Opmerking	Op het dak treft men 2 rookgaskanalen

Verwijderen

- Zorg voor een veilig beheer. Vermijd het beschadigen van het asbestmateriaal. Controleer de toestand jaarlijks op wijzigingen.

- Eenvoudige handelingen: mag via doe-het-zelf of door werknemer(s) met opleidingsattest eenvoudige handelingen veilig asbesthoudend materiaal laten verwijderen.

Bij het verwijderen wordt het aangeraden om zich te beschermen met masker, tyvek pak en handschoenen om contaminatie te voorkomen.

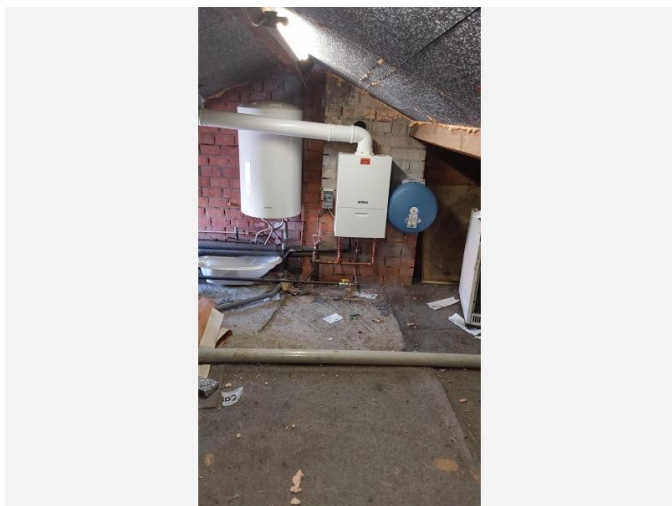
Bj na 2001

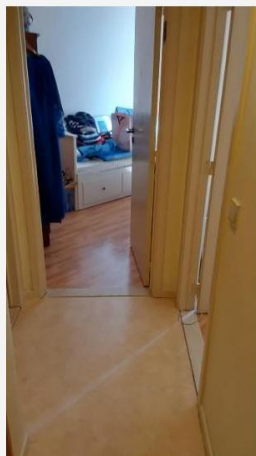
onderkant is niet inspecteerbaar

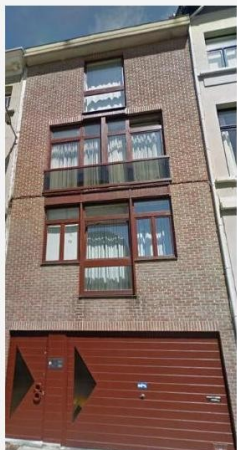
geen pleisterwerk aanwezig.

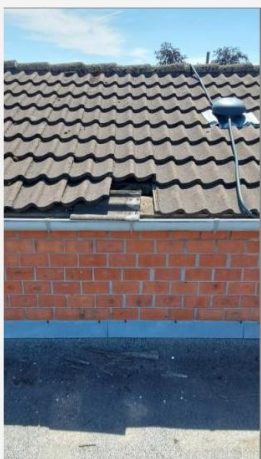
onder dakpan treft men rockwol en isolatie. Enkel op 1 plek geïnspecteerd. Er kunnen er nog altijd asbestverdachte materialen onder zitten.

Het wordt aangeraden om het dak nogmaals te laten inspecteren wanneer er verbouwwerken zullen plaatsvinden in de toekomst om asbesthoudende materialen aan te kaarten of uit te sluiten.

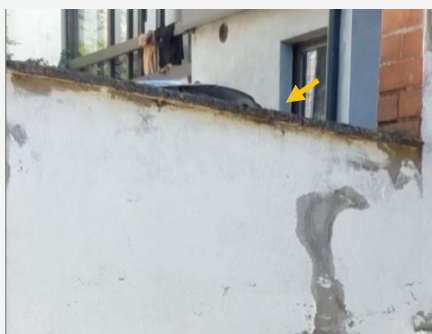
oude dekstenen kunnen asbesthoudend zijn.  
op de scheidingsmuur in de koer en op het dak aangetroffen.

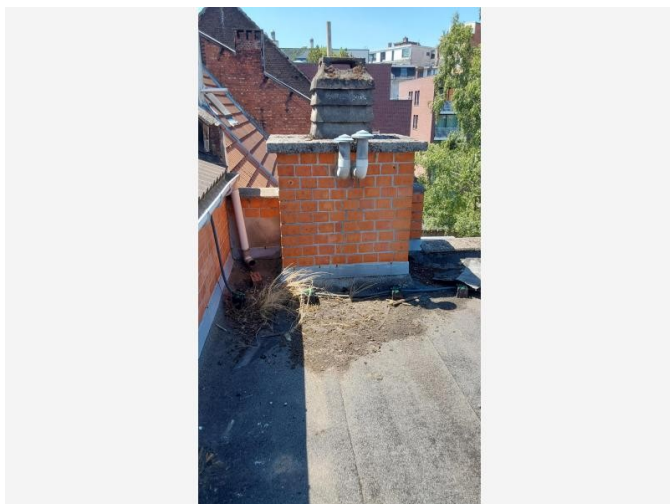
Bepaalde schoorstenen kunnen asbesthoudende buizen bevatten.

Niet inspecteerbaar enkel na het openbreken.

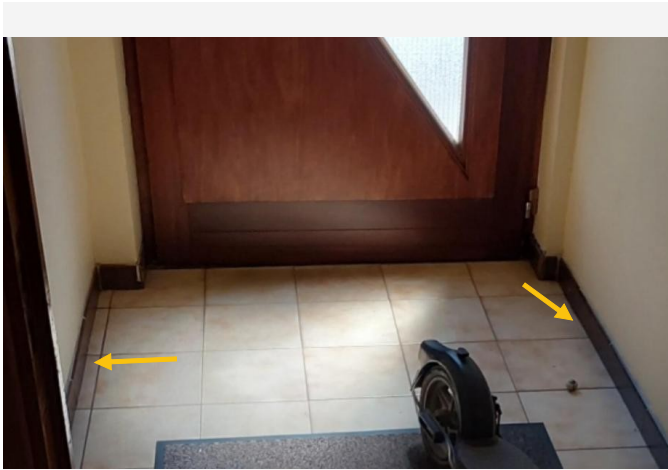
oude faiencetegels kunnen asbesthoudend zijn. Over het hele huis treft men oude tegels aan.

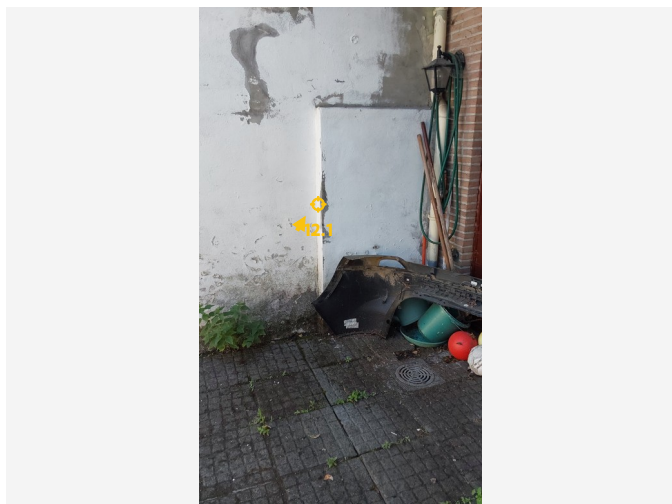
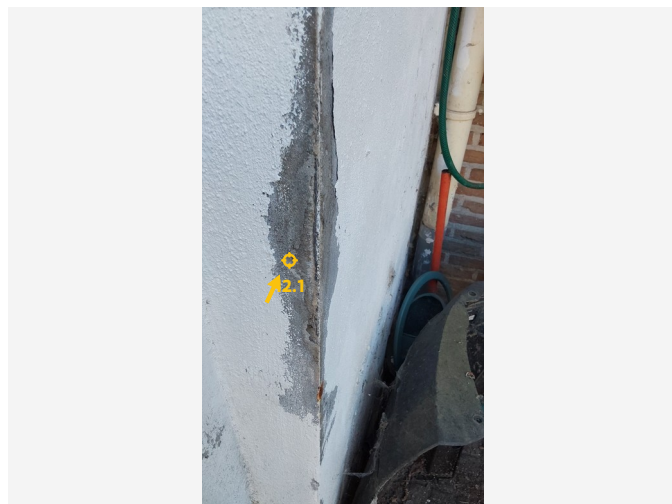
Geen asbest

#	Type	Referentie	Resultaat
12.1	Puntmonster	MM04	Geen asbest

Beschrijving	Cementlaag tuinmuur
Omgeving	Buiten
Primaire drager	Wand vrijstaand (scheidingsmuur, ...)
Bindmiddel van materiaal	Cement
Gebondenheid op basis van bindmiddel	Hecht
Hoeveelheid (oppervlakte - dikte - aantal)	• 30,00 m <sup>2</sup> - 1,00 cm - 50 stuks
Totaal volume	15,00 m <sup>3</sup>
Identificatiemethode	Vaststelling met monstername
Destructieve handeling voor identificatie	Nee
Opmerking	Dit is een benadering.

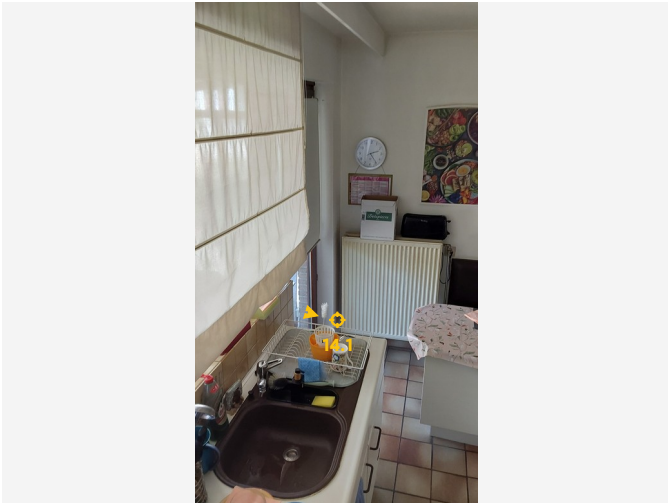
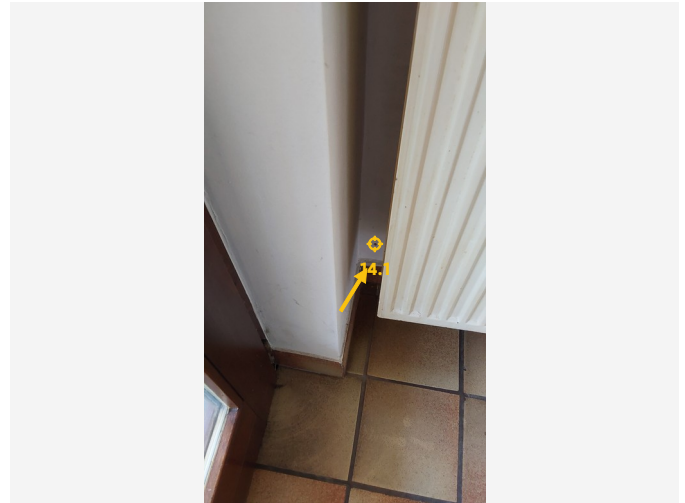
Geen asbest

#	Type	Referentie	Resultaat
14.1	Mengmonster	MM01	Geen asbest

Beschrijving	pleisterwerk muur
Omgeving	Binnen
Primaire drager	Binnenwand
Bindmiddel van materiaal	Gips - kalk
Gebondenheid op basis van bindmiddel	Niet-hechtgebonden
Hoeveelheid (oppervlakte - dikte - aantal)	• 1.230,00 m <sup>2</sup> - 1,00 cm - 1 stuk
Totaal volume	12,30 m <sup>3</sup>
Identificatiemethode	Vaststelling met monsternamen
Destructieve handeling voor identificatie	Nee
Opmerking	5 stalen genomen mits groot oppervlakte. Alle muren van het pand zijn bepleisterd. De berekening is een benadering.

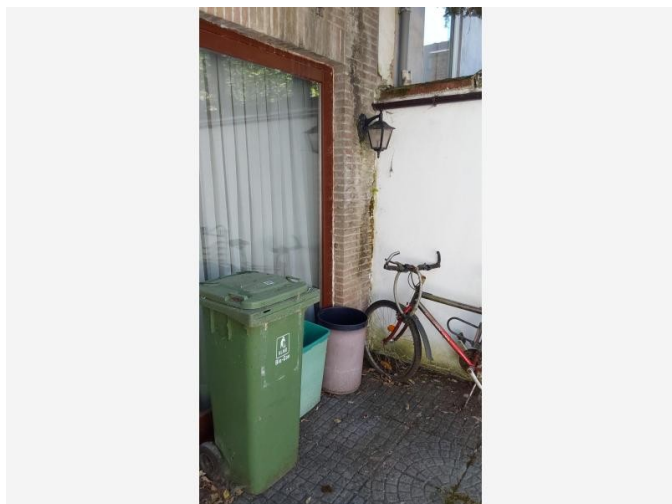
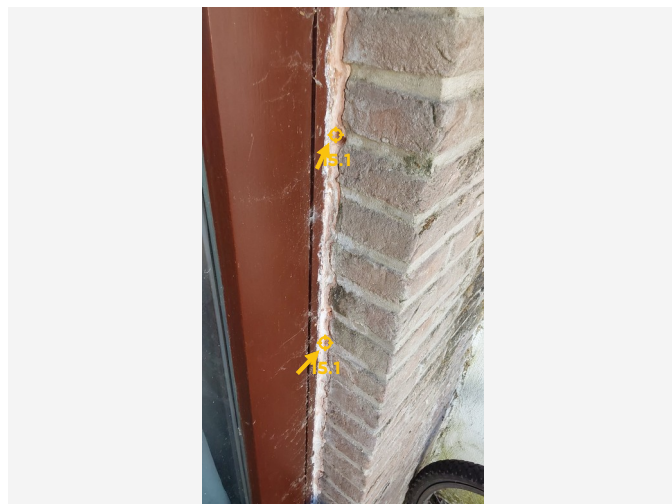
Geen asbest

#	Type	Referentie	Resultaat
15.1	Mengmonster	MM05	Geen asbest

<b>Beschrijving</b>	Ramen
<b>Omgeving</b>	Buiten
<b>Primaire drager</b>	Wandopening verticaal (raam, deur, ...)
<b>Bindmiddel van materiaal</b>	Kitten, mastiek, pasta
<b>Gebondenheid op basis van bindmiddel</b>	Hecht
<b>Hoeveelheid (gewicht - aantal)</b>	<ul style="list-style-type: none"><li>• 0,50 kg - 12 stuks</li></ul>
<b>Totaal gewicht</b>	6,00 kg
<b>Identificatiemethode</b>	Vaststelling met monsternamen
<b>Destructieve handeling voor identificatie</b>	Nee
<b>Opmerking</b>	Dit is een benadering.

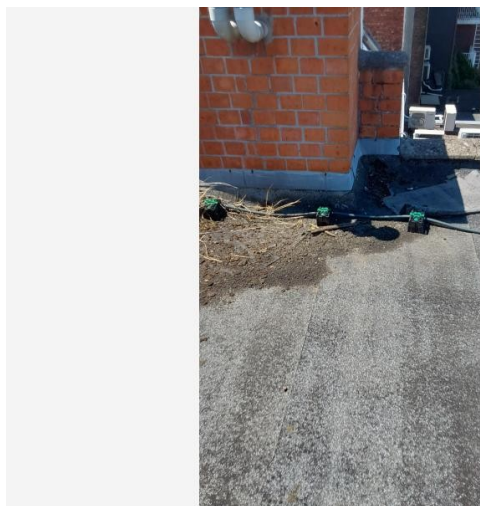
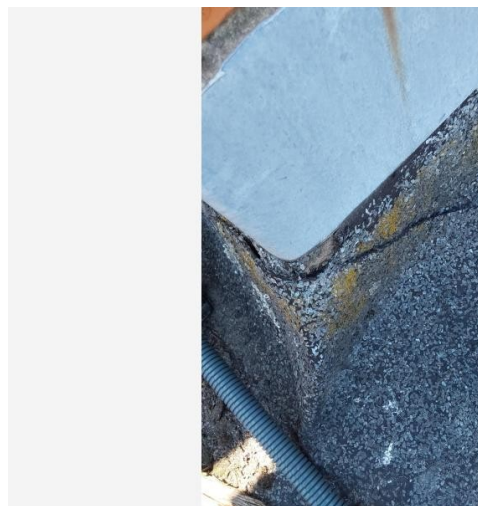
Geen asbest

#	Type	Referentie	Resultaat
16.1	Puntmonster	MM03	Geen asbest

<b>Beschrijving</b>	Roofing dak
<b>Omgeving</b>	Buiten
<b>Primaire drager</b>	Plat dak
<b>Bindmiddel van materiaal</b>	Bitumen (roofing, teer, asfalt)
<b>Gebondenheid op basis van bindmiddel</b>	Hecht
<b>Hoeveelheid (oppervlakte - aantal)</b>	• 30,00 m <sup>2</sup> - 1 stuk
<b>Totale oppervlakte</b>	30,00 m <sup>2</sup>
<b>Identificatiemethode</b>	Vaststelling met monsternamen
<b>Destructieve handeling voor identificatie</b>	Nee
<b>Opmerking</b>	Enkel van de bovenste laag werd een staalname genomen.

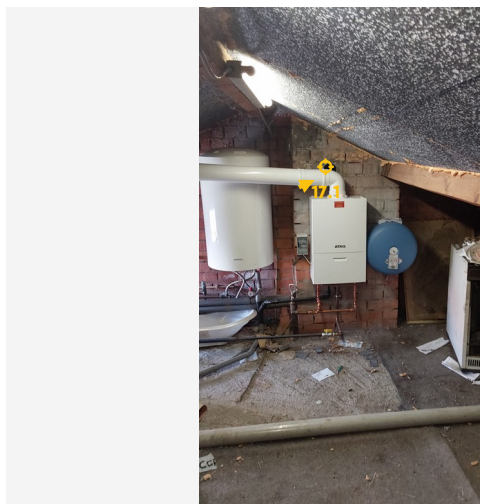
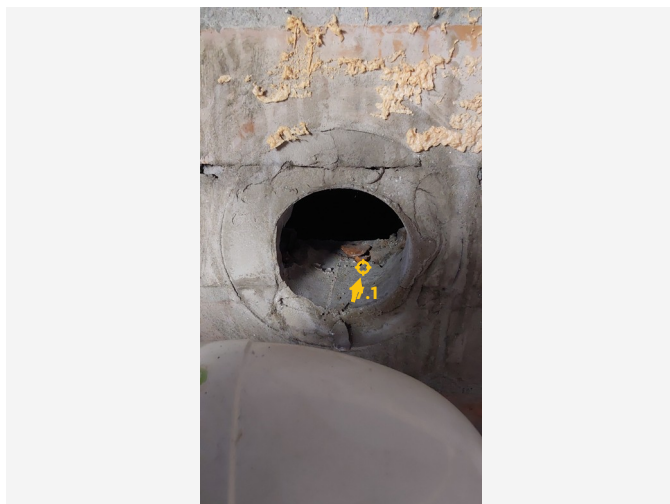
Geen asbest

#	Type	Referentie	Resultaat
17.1	Puntmonster	MM07	Geen asbest

Beschrijving	Resten buis schoorsteen zolder
Omgeving	Binnen
Primaire drager	Binnenwand
Bindmiddel van materiaal	Cement
Gebondenheid op basis van bindmiddel	Hecht
Hoeveelheid (lengte - omtrek - dikte - aantal)	<ul style="list-style-type: none"><li>• 0,01 m - 60,00 cm - 1,00 cm - 1 stuk</li></ul>
Totaal volume	< 0,001 m <sup>3</sup>
Identificatiemethode	Vaststelling met monstername
Destructieve handeling voor identificatie	Nee
Opmerking	Resten van oude buizen kunnen vaak asbesthoudend zijn.

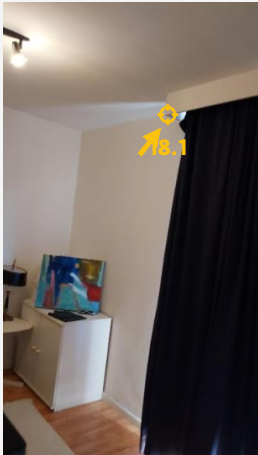
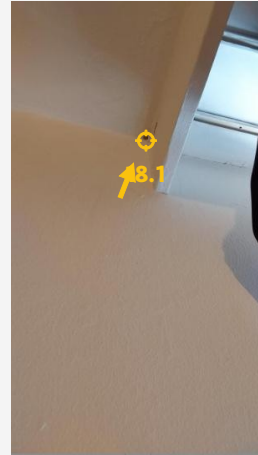
Geen asbest

#	Type	Referentie	Resultaat
18.1	Mengmonster	MM02	Geen asbest

<b>Beschrijving</b>	pleisterwerk plafond
<b>Omgeving</b>	Binnen
<b>Primaire drager</b>	Plafond
<b>Bindmiddel van materiaal</b>	Gips - kalk
<b>Gebondenheid op basis van bindmiddel</b>	Niet-hechtgebonden
<b>Hoeveelheid (oppervlakte - dikte - aantal)</b>	• 330,00 m <sup>2</sup> - 1,00 cm - 1 stuk
<b>Totaal volume</b>	3,30 m <sup>3</sup>
<b>Identificatiemethode</b>	Vaststelling met monstername
<b>Destructieve handeling voor identificatie</b>	Nee
