Asbestinventarisatetest

Varenblok 10/1, 2650 Edegem

Attestnummer : 20260204-000452.001

Asbestveilig (maar niet asbestvrij)

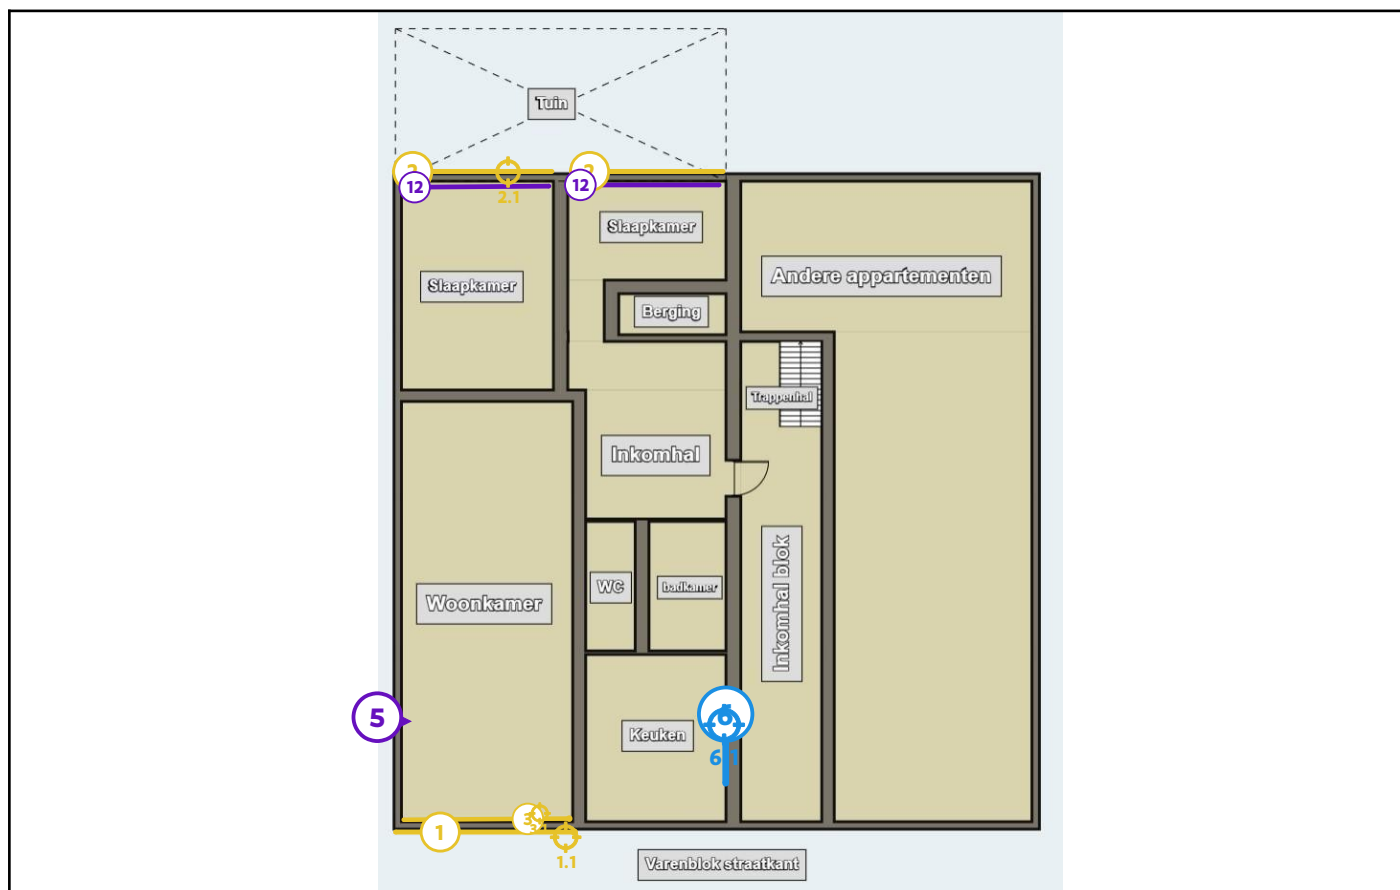
Plan 1.3: Andere materialen

Beschrijving	Type	Actie
1. Mastiek buitenzijde voorkant	Asbestmateriaal	Zorgvuldig beheren
1.1 Code: mm04	Puntmonster	-
2. Mastiek tablet/raamkader terras	Asbestmateriaal	Zorgvuldig beheren
2.1 Code: MM05	Puntmonster	-
3. Mastiek raamprofielen voorzijde	Asbestmateriaal	Zorgvuldig beheren
3.1 Code: MM03	Puntmonster	-
5. Schouw	Advies	-
6. Coating spoelbak	Geen asbest	-

6.1 Code: MM06	Puntmonster	-
12. Mastiek ramen/deuren - Niet aanwezig	Overige ruimte of materiaal	-

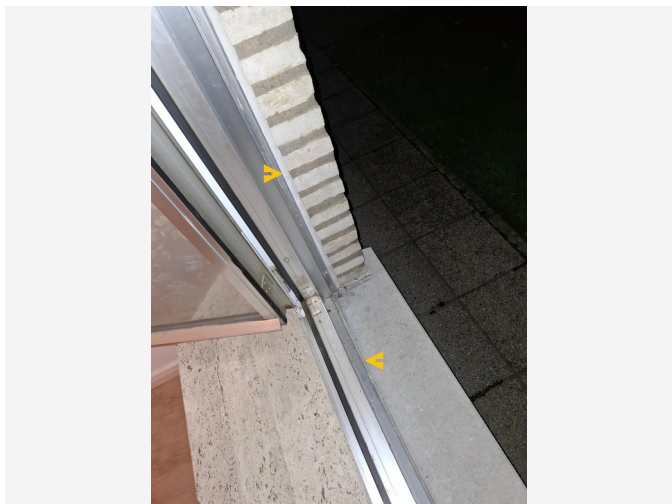
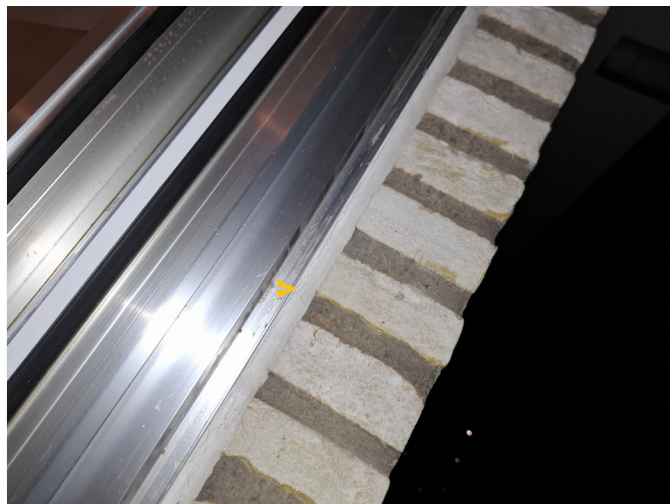
Het asbestmateriaal valt onder de mijlpaal van 2040.

Eindbeoordeling materiaalrisico	Zeer laag materiaalrisico en/of zeer lage kans op vezelvrijgave
---------------------------------	---

Gebondenheid	Categorie 1: hechtgebonden in oorsprong
Asbestsoort (vezeltype)	Alleen chrysotiel
Asbestconcentratie	Laag (< 50%)
Afschermingsgraad van het gehele materiaal	Geheel of deels vrij aan de buitenlucht
Toestand van het materiaal	Onbeschadigd, niet verweerd

#	Type	Referentie	Resultaat
1.1	Puntmonster	mm04	Chrysotiel

Beschrijving	Mastiek buitenzijde voorkant
Omgeving	Buiten
Primaire drager	Wandopening verticaal (raam, deur, ...)
Asbestmateriaal	In-situ afwerkingslagen - Pasta, stopverf, voegsel, stopsel, vulsel, mastiek, kitten, ...
Bindmiddel van asbestmateriaal	Kitten, mastiek, pasta
Gebondenheid op basis van bindmiddel	Hecht
Hoeveelheid (gewicht - aantal)	<ul style="list-style-type: none">• 2,00 kg - 1 stuk
Totaal gewicht	2,00 kg
Eenvoudig bereikbaar	Ja
Bevestigingswijze	<ul style="list-style-type: none">• Verlijmd, ingegoten, versmeerd
Identificatiemethode	Een monstername door de asbestdeskundige met laboanalyse door een asbestlabo.
Destructieve handeling voor identificatie	Nee
Opmerking	Dit is slechts een schatting, de werkelijke hoeveelheden kunnen afwijken. Deze hoeveelheden mogen niet als maatstaf van heffing gebruikt worden. Het mastiek bevindt zich aan de buitenkant van het raamkader langs de buitenzijde.

- Zorg voor een veilig beheer. Vermijd het beschadigen van het asbestmateriaal. Controleer de toestand jaarlijks op wijzigingen.

- Eenvoudige handelingen: mag via doe-het-zelf of door werknemer(s) met opleidingsattest eenvoudige handelingen
Het mastiek kan in hechtgebonden toestand verwijderd worden met minieme vrijgave van asbestvezels in de buitenlucht.

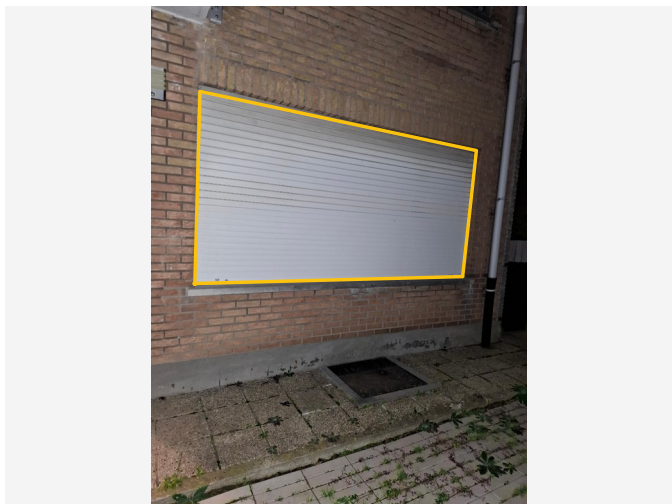
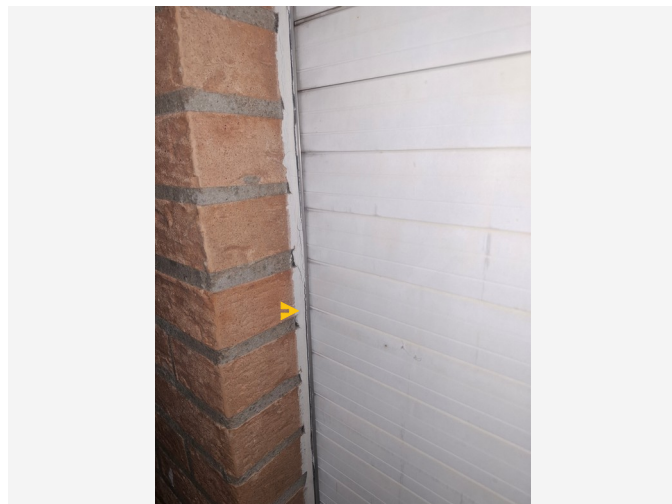
Het asbestmateriaal valt onder de mijlpaal van 2040.

Eindbeoordeling materiaalrisico	Zeer laag materiaalrisico en/of zeer lage kans op vezelvrijgave
---------------------------------	---

Gebondenheid	Categorie 1: hechtgebonden in oorsprong
Asbestsoort (vezeltype)	Alleen chrysotiel
Asbestconcentratie	Laag (< 50%)
Afschermingsgraad van het gehele materiaal	Geheel of deels vrij aan de buitenlucht
Toestand van het materiaal	Onbeschadigd, niet verweerd

#	Type	Referentie	Resultaat
2.1	Puntmonster	MM05	Chrysotiel

Beschrijving	Mastiek tablet/raamkader terras
Omgeving	Buiten
Primaire drager	Wandopening verticaal (raam, deur, ...)
Asbestmateriaal	In-situ afwerkingslagen - Pasta, stopverf, voegsel, stopsel, vulsel, mastiek, katten, ...
Bindmiddel van asbestmateriaal	Kitten, mastiek, pasta
Gebondenheid op basis van bindmiddel	Hecht
Hoeveelheid (gewicht - aantal)	<ul style="list-style-type: none">• 2,00 kg - 2 stuks
Totaal gewicht	4,00 kg
Eenvoudig bereikbaar	Ja
Bevestigingswijze	<ul style="list-style-type: none">• Verlijmd, ingegoten, versmeerd
Identificatiemethode	Een monstername door de asbestdeskundige met laboanalyse door een asbestlabo.
Destructieve handeling voor identificatie	Nee
Opmerking	Dit is slechts een schatting, de werkelijke hoeveelheden kunnen afwijken. Deze hoeveelheden mogen niet als maatstaf van heffing gebruikt worden.

- Zorg voor een veilig beheer. Vermijd het beschadigen van het asbestmateriaal. Controleer de toestand jaarlijks op wijzigingen.

- Eenvoudige handelingen: mag via doe-het-zelf of door werknemer(s) met opleidingsattest eenvoudige handelingen
Het mastiek kan in hechtgebonden toestand verwijderd worden met minieme vrijgave van asbestvezels in de buitenlucht.

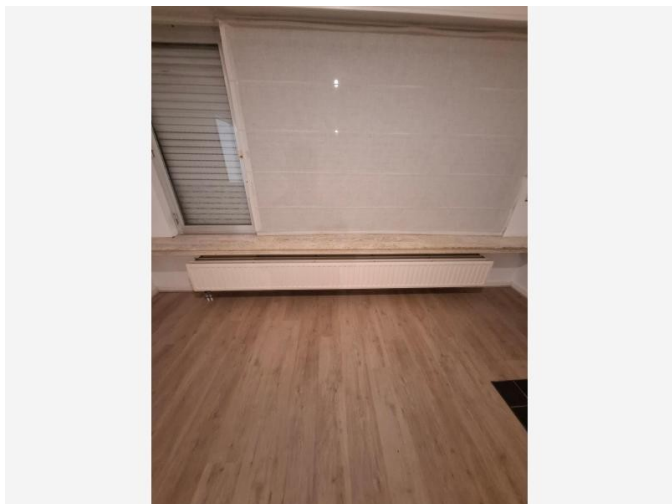
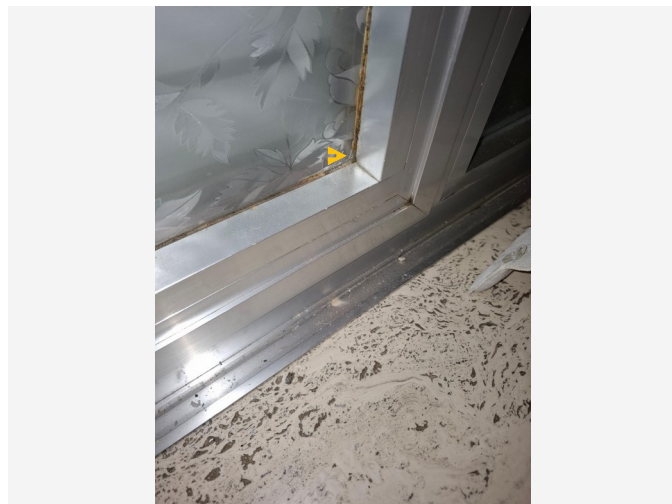
Het asbestmateriaal valt onder de mijlpaal van 2040.

Eindbeoordeling materiaalrisico	Laag materiaalrisico en/of verlaagde kans op vezelvrijgave
---------------------------------	--

Gebondenheid	Categorie 1: hechtgebonden in oorsprong
Asbestsoort (vezeltype)	Alleen chrysotiel
Asbestconcentratie	Laag (< 50%)
Afschermingsgraad van het gehele materiaal	Geheel of deels (ook) vrij aan de binnenlucht
Toestand van het materiaal	Licht beschadigd, licht verweerd. Intact calciumsilicaatmateriaal of categorie III 'gebondenheid'

#	Type	Referentie	Resultaat
3.1	Puntmonster	MM03	Chrysotiel

Beschrijving	Mastiek raamprofielen voorzijde
Omgeving	Binnen
Primaire drager	Wandopening verticaal (raam, deur, ...)
Asbestmateriaal	In-situ afwerkingslagen - Pasta, stopverf, voegsel, stopsel, vulsel, mastiek, kitten, ...
Bindmiddel van asbestmateriaal	Kitten, mastiek, pasta
Gebondenheid op basis van bindmiddel	Hecht
Hoeveelheid (gewicht - aantal)	<ul style="list-style-type: none">• 1,00 kg - 4 stuks
Totaal gewicht	4,00 kg
Eenvoudig bereikbaar	Ja
Bevestigingswijze	<ul style="list-style-type: none">• Verlijmd, ingegoten, versmeerd
Identificatiemethode	Een monstername door de asbestdeskundige met laboanalyse door een asbestlabo.
Destructieve handeling voor identificatie	Nee
Opmerking	Dit is slechts een schatting, de werkelijke hoeveelheden kunnen afwijken. Deze hoeveelheden mogen niet als maatstaf van heffing gebruikt worden.

- Zorg voor een veilig beheer. Vermijd het beschadigen van het asbestmateriaal. Controleer de toestand jaarlijks op wijzigingen.

- Eenvoudige handelingen: mag via doe-het-zelf of door werknemer(s) met opleidingsattest eenvoudige handelingen
De ramen kunnen in zijn geheel verwijderd worden zonder het mastiek te beschadigen.

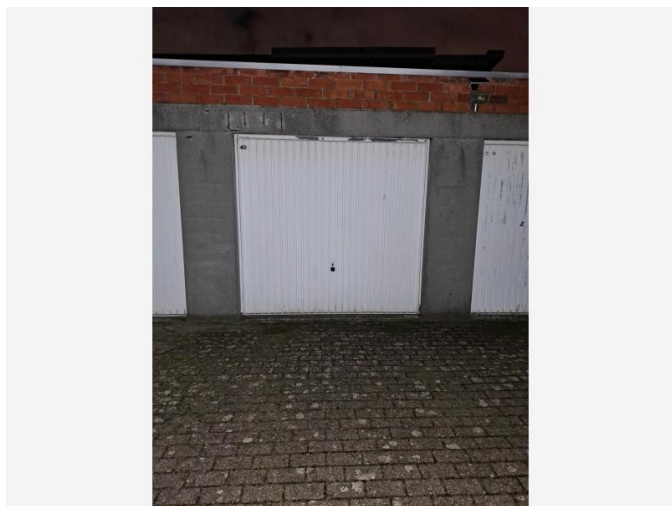
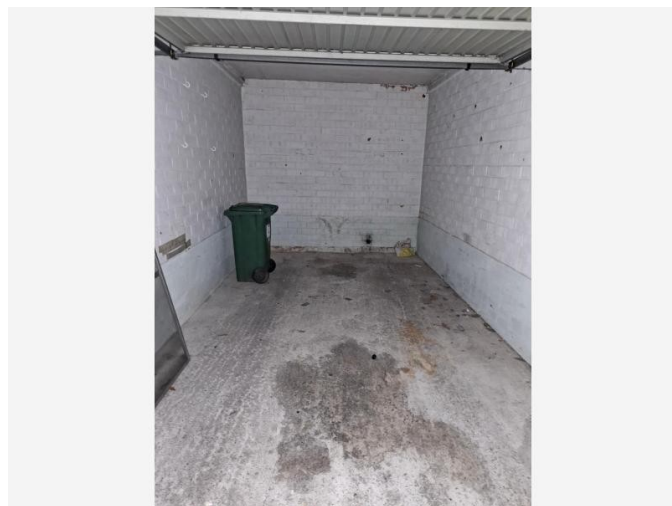
In de garage werden er geen asbestverdachte materialen gevonden. Het dak valt niet binnen het inspectiegebied, dit behoort tot de gemeenschappelijke delen.

Basis voor advies	De asbestdeskundige beoordeelt het materiaal als niet-asbestverdacht.
--------------------------	---

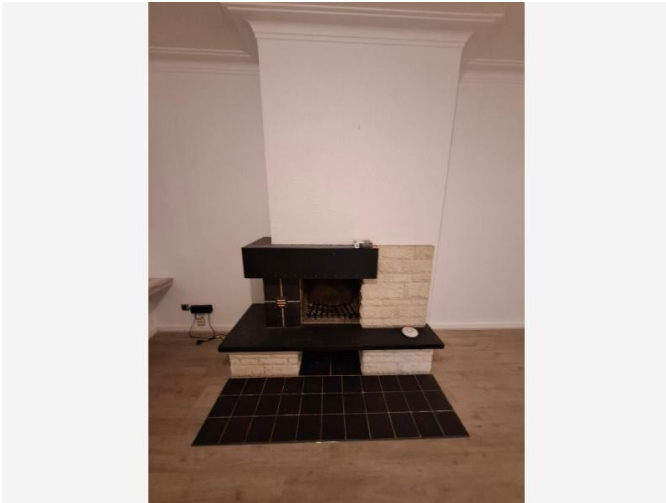
Dit is slechts een schatting, de werkelijke hoeveelheden kunnen afwijken. Deze hoeveelheden mogen niet als maatstaf van heffing gebruikt worden. De rookgaskanalen door de schouwen zijn niet waarneembaar. Mogelijks bevinden er zich hier asbestverdachte materialen.

Basis voor advies	Beoordeling op basis van expertise met een vaststelling door de asbestdeskundige.
Primaire drager	Binnenwand
(Asbest)materiaal	Buis, koker, leiding, pijp, doorvoer
Bindmiddel	Cement
Gebondenheid bindmiddel	Hecht

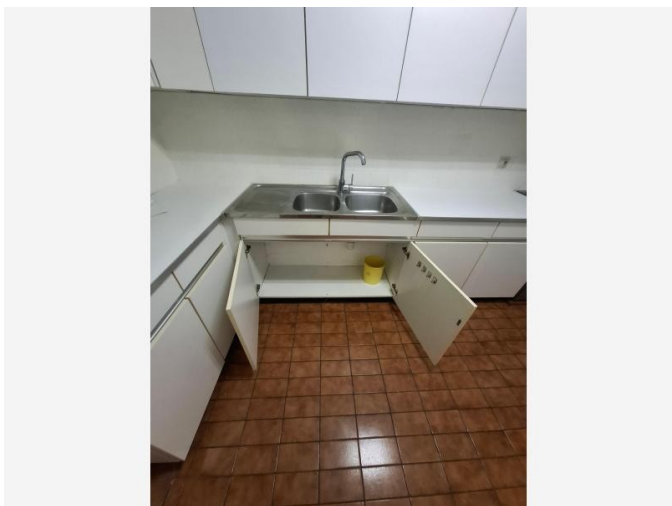
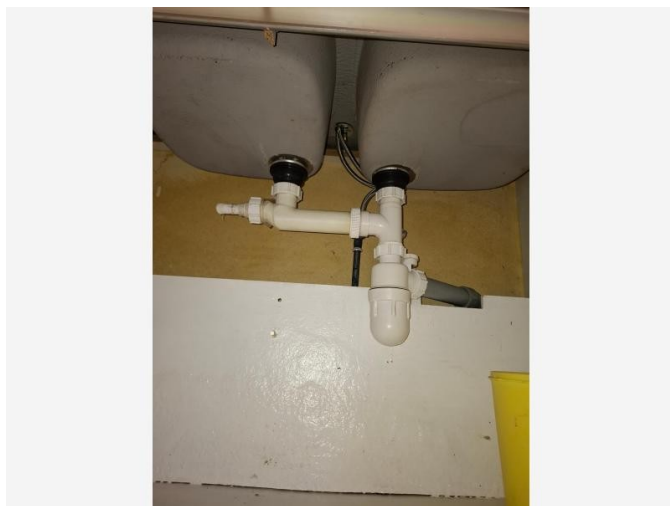
Fiche 6: Coating spoelbak

Geen asbest

#	Type	Referentie	Resultaat
6.1	Puntmonster	MM06	Geen asbest

Beschrijving	Coating spoelbak
Omgeving	Binnen
Primaire drager	Inrichting (meubilair, ...)
Bindmiddel van materiaal	Coating
Gebondenheid op basis van bindmiddel	Hecht
Hoeveelheid (gewicht - aantal)	<ul style="list-style-type: none">• 0,50 kg - 2 stuks
Totaal gewicht	1,00 kg
Identificatiemethode	Een monstername door de asbestdeskundige met laboanalyse door een asbestlabo.
Destructieve handeling voor identificatie	Nee
Opmerking	Dit is slechts een schatting, de werkelijke hoeveelheden kunnen afwijken. Deze hoeveelheden mogen niet als maatstaf van heffing gebruikt worden.

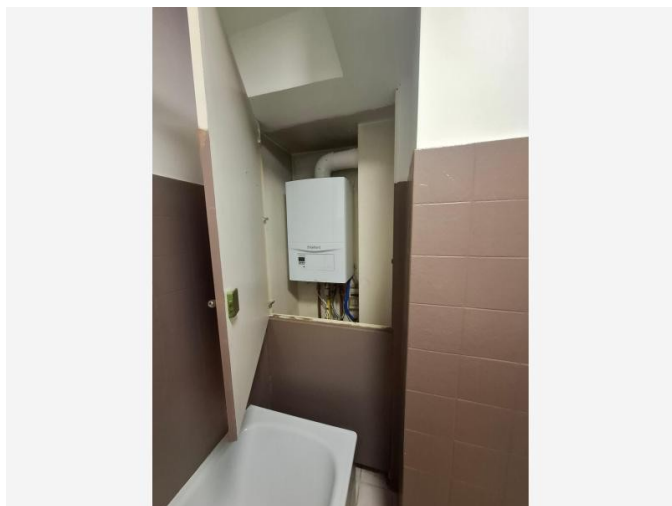
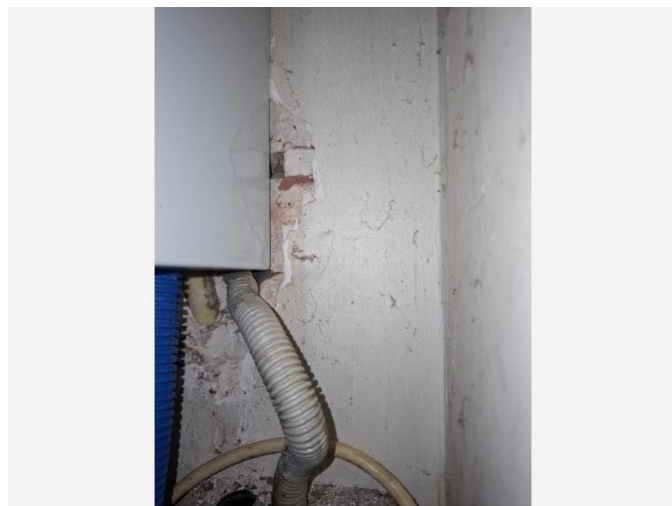
Geen asbest

#	Type	Referentie	Resultaat
7.1	Mengmonster	mm01	Geen asbest

Beschrijving	Pleisterwerk wanden
Omgeving	Binnen
Primaire drager	Binnenwand
Bindmiddel van materiaal	Gips - kalk
Gebondenheid op basis van bindmiddel	Niet-hechtgebonden
Hoeveelheid (oppervlakte - dikte - aantal)	• 200,00 m ² - 1,00 cm - 1 stuk
Totaal volume	2,00 m ³
Identificatiemethode	Een monstername door de asbestdeskundige met laboanalyse door een asbestlabo.
Destructieve handeling voor identificatie	Nee
Opmerking	Dit is slechts een schatting, de werkelijke hoeveelheden kunnen afwijken. Deze hoeveelheden mogen niet als maatstaf van heffing gebruikt worden.

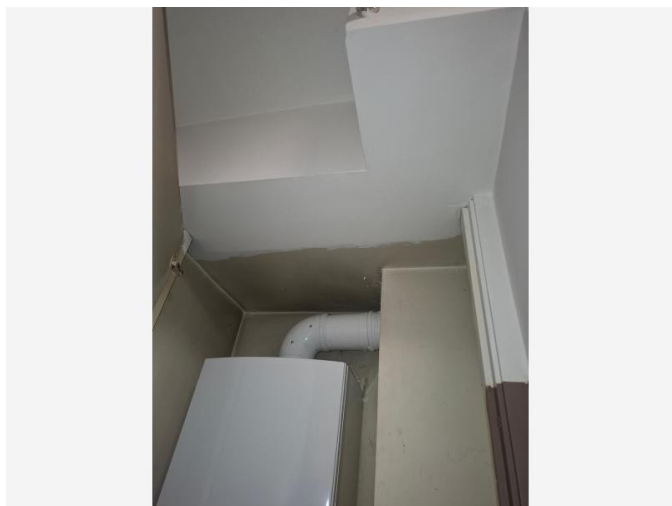
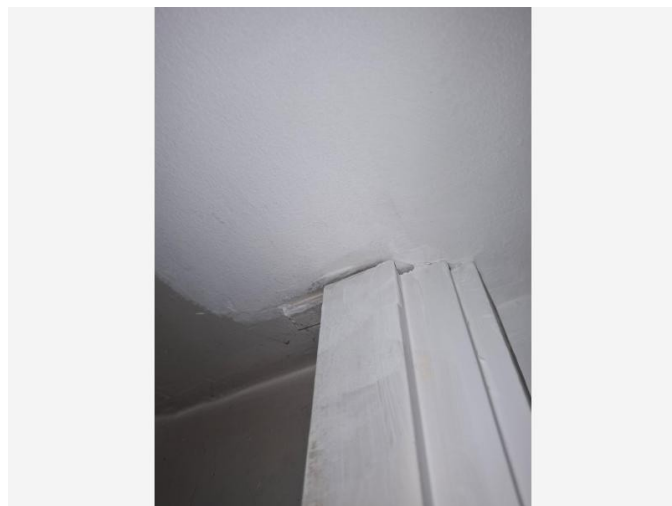
Fiche 8: Pleisterwerk plafonds

Geen asbest

#	Type	Referentie	Resultaat
8.1	Mengmonster	MM02	Geen asbest

Beschrijving	Pleisterwerk plafonds
Omgeving	Binnen
Primaire drager	Plafond
Bindmiddel van materiaal	Gips - kalk
Gebondenheid op basis van bindmiddel	Niet-hechtgebonden
Hoeveelheid (oppervlakte - dikte - aantal)	• 80,00 m ² - 1,00 cm - 1 stuk
Totaal volume	0,80 m ³
Identificatiemethode	Een monstername door de asbestdeskundige met laboanalyse door een asbestlabo.
Destructieve handeling voor identificatie	Nee
Opmerking	De hoeveelheid is een schatting en kan afwijken van de werkelijke toestand. Waar mogelijk, wordt staalname uitgevoerd conform het inspectieprotocol: in een droge ruimte zoals een slaapkamer, in een natte ruimte zoals een keuken of badkamer, in een traphal en in een stookruimte.

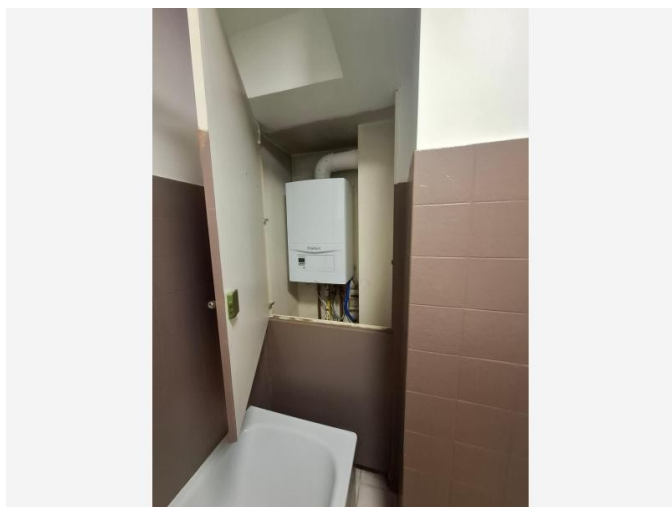
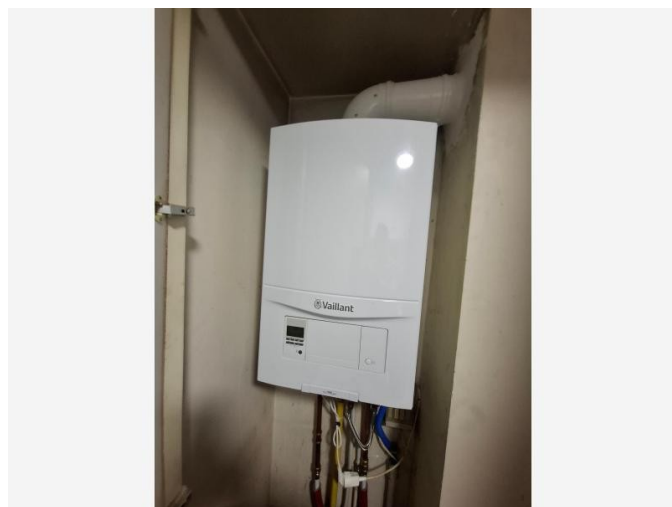
Beschrijving	Notitie	Terug te vinden op plannen
Fiche 9: Stookketel - Niet verdacht	De Stookketel is niet asbestverdacht.	-
