Asbestinventarisatetest

Lavendelstraat 7, 2060 Antwerpen

Attestnummer : 20250813-000281.000

Niet-asbestveilig

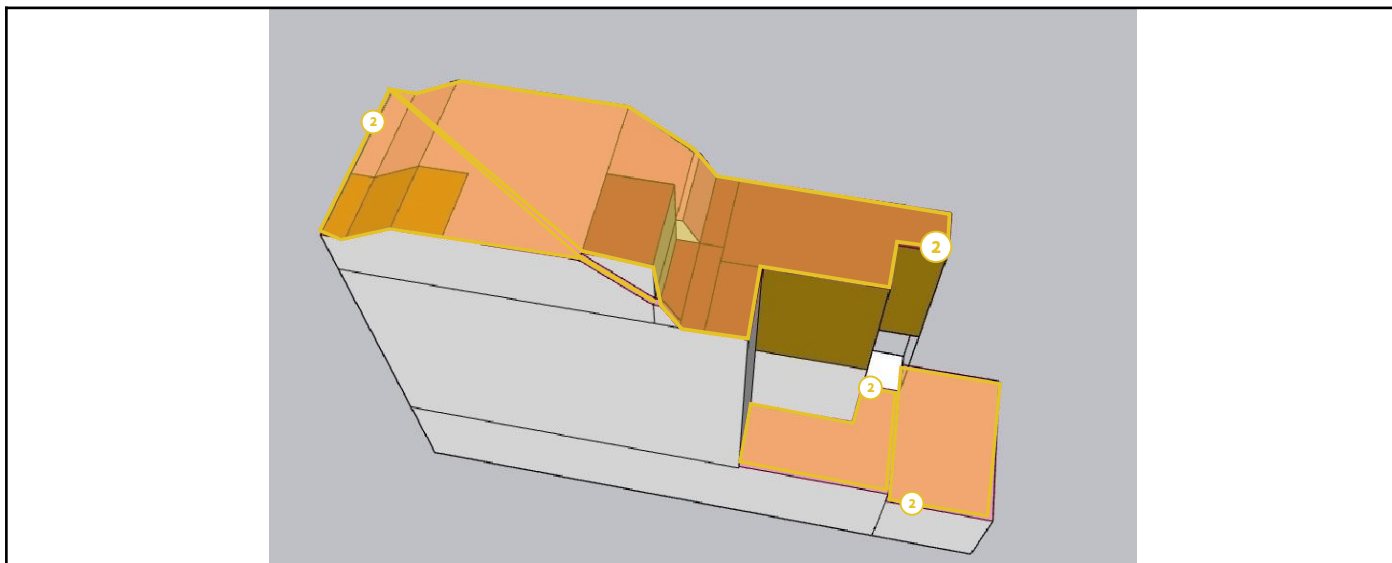
Plan 1.7: dakvlakken

Beschrijving	Type	Actie
2. roofing plat dak/schuin dak/terassen	Asbestmateriaal	Zorgvuldig beheren

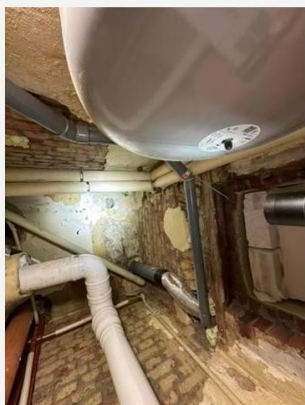
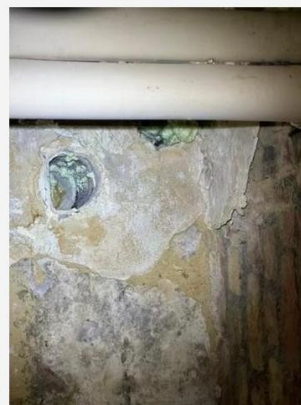
Het asbestmateriaal valt onder de mijlpaal van 2040.

Eindbeoordeling materiaalrisico	Verhoogd materiaalrisico en/of verhoogde kans op vezelvrijgave
---------------------------------	--

Gebondenheid	Categorie 1: hechtgebonden in oorsprong
Asbestsoort (vezeltype)	Crocidoliet aanwezig
Asbestconcentratie	Laag (< 50%)
Afschermingsgraad van het gehele materiaal	Geheel of deels (ook) vrij aan binnenluchtstromen
Toestand van het materiaal	Licht beschadigd, licht verweerd. Intact calciumsilicaatmateriaal of categorie III 'gebondenheid'

Beschrijving	afvoerkanaal in asbest cement
Omgeving	Binnen
Primaire drager	Sanitaire infrastructuur en uitrusting (toe- en afvoer)
Asbestmateriaal	Buis, koker, leiding, pijp, doorvoer
Bindmiddel van asbestmateriaal	Cement
Gebondenheid op basis van bindmiddel	Hecht
Hoeveelheid (lengte - omtrek - dikte - aantal)	<ul style="list-style-type: none">• 0,30 m - 40,00 cm - 1,50 cm - 1 stuk
Totaal volume	0,002 m ³
Eenvoudig bereikbaar	Nee <ul style="list-style-type: none">• Verwijdering tast de bouwkundige integriteit aan.
Bevestigingswijze	<ul style="list-style-type: none">• Geklemd• Verlijmd, ingegoten, versmeerd
Identificatiemethode	Vaststelling zonder monsternamen
Destructieve handeling voor identificatie	Nee
Opmerking	<p>lengte, omtrek en dikte zijn indicatief (de opgegeven hoeveelheden mogen niet gebruikt worden als maatstaf van heffing).</p> <p>Alleen de zichtbare lengte is weergegeven. Vermoedelijk loopt het leiding, ingewerkt in het gebouw, door tot aan de straat.</p>

- Zorg voor een veilig beheer en verwijder dit asbestmateriaal wanneer het bij werken eenvoudig bereikbaar wordt. Controleer de toestand jaarlijks op wijzigingen.
- Voer bijkomende staalname(s) uit.

- Eenvoudige handelingen: enkel door erkend asbestverwijderaar
Het is aan te raden om een erkend asbestverwijderingsbedrijf in te schakelen om de rest asbestcement afvoer kanaal te verwijderen. Deze bedrijven hebben de juiste apparatuur, training en ervaring om het asbestcement veilig te verwijderen en te verwerken.

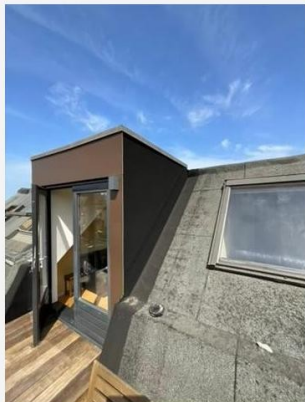
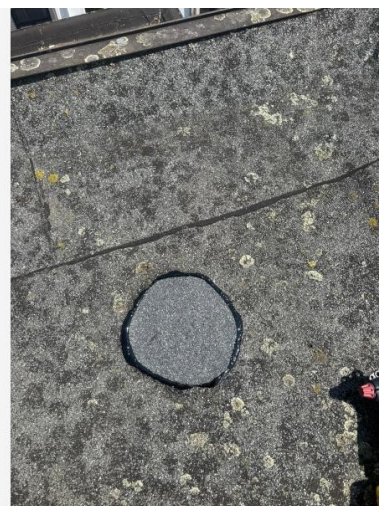
Het asbestmateriaal valt onder de mijlpaal van 2040.

Eindbeoordeling materiaalrisico	Zeer laag materiaalrisico en/of zeer lage kans op vezelvrijgave
Opmerking	De roofing is vernieuwd in 1999.

Gebondenheid	Categorie 1: hechtgebonden in oorsprong
Asbestsoort (vezeltype)	Alleen chrysotiel
Asbestconcentratie	Laag (< 50%)
Afschermingsgraad van het gehele materiaal	Geheel of deels vrij aan de buitenlucht
Toestand van het materiaal	Onbeschadigd, niet verweerd

Beschrijving	roofing plat dak/schuin dak/terrassen
Omgeving	Buiten
Primaire drager	Plat dak
Asbestmateriaal	Dak- en gevelbekleding - Roofing
Bindmiddel van asbestmateriaal	Bitumen (roofing, teer, asfalt)
Gebondenheid op basis van bindmiddel	Hecht
Hoeveelheid (oppervlakte - aantal)	<ul style="list-style-type: none">• 113,00 m² - 1 stuk
Totale oppervlakte	113,00 m ²
Eenvoudig bereikbaar	Ja
Bevestigingswijze	<ul style="list-style-type: none">• Verlijmd, ingegoten, versmeerd
Identificatiemethode	Vaststelling zonder monstername Motivatie: Groot risico op structurele gevolgschade (lekschade, werking installatie,...)
Destructieve handeling voor identificatie	Nee
Opmerking	Er kan geen uitspraak gedaan worden van de onderliggende lagen dakbedekking.

- Zorg voor een veilig beheer en verwijder dit asbestmateriaal wanneer het bij werken eenvoudig bereikbaar wordt. Controleer de toestand jaarlijks op wijzigingen.
- Hemelwater dat afspoelt van asbestcement daken of gevels kan asbestdeeltjes bevatten. Gebruik het enkel voor gesloten circuits (bv. spoelen toiletten). Reinig na het vervangen van het dak of de gevel de dakgoten en regenwaterput of -ton om asbesthoudend sediment of slib te verwijderen
- Voer bijkomende staalname(s) uit.

- Eenvoudige handelingen: mag via doe-het-zelf of door werknemer(s) met opleidingsattest eenvoudige handelingen
Er kan geen uitspraak gedaan worden van de onderliggende laag, dit om lekkage te voorkomen. Indien bij renovatie de roofing wordt vernieuwd, voorafgaand renovatie een staal laten nemen van de roofing om asbesthoudendheid al dan niet uit te sluiten.

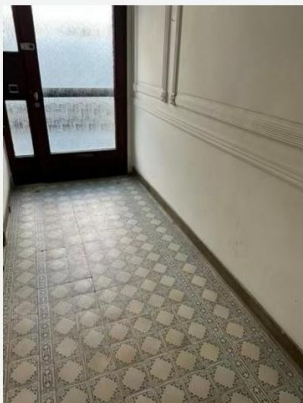
Identificatiemethode	Redelijk vermoeden
Primaire drager	Vloer
(Asbest)materiaal	In-situ afwerkingslagen - Lijm laag
Bindmiddel	Lijm
Gebondenheid bindmiddel	Hecht

Indien bij renovatie de tegels worden verwijderd en deze zijn vastgelijmd, kunnen de vloeren vastgelijmd zijn met asbesthoudende lijm, destructief onderzoek is aangewezen bij renovatie, vooraf staal laten nemen om asbesthoudende lijm al dan niet uit te sluiten.

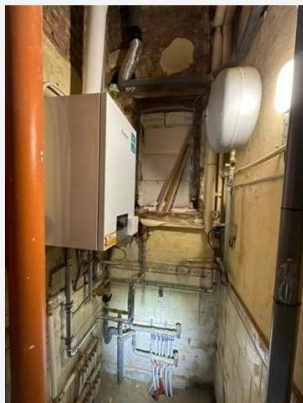
Identificatiemethode	Redelijk vermoeden
Primaire drager	Binnenwand
(Asbest)materiaal	In-situ afwerkingslagen - Lijm laag
Bindmiddel	Lijm
Gebondenheid bindmiddel	Hecht

Indien bij renovatie de wandtegels worden verwijderd en deze zijn vastgelijmd, kunnen de wandtegels vastgelijmd zijn met asbesthoudende lijm, destructief onderzoek is aangewezen bij renovatie,

vooraf staal laten nemen om asbesthoudende lijm al dan niet uit te sluiten.

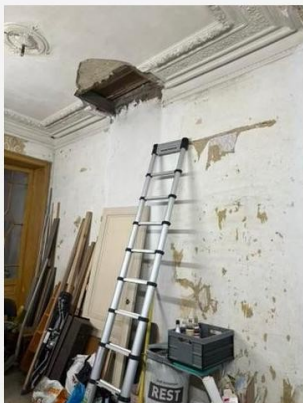
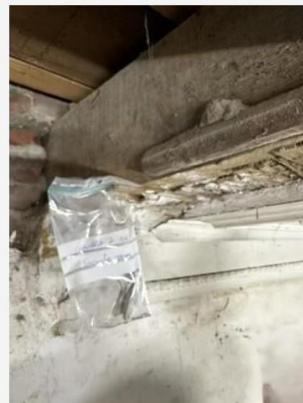
Geen asbest

#	Type	Referentie	Resultaat
5.1	Puntmonster	3	Geen asbest

Beschrijving	sierpleister garage
Omgeving	Binnen
Primaire drager	Binnenwand
Bindmiddel van materiaal	Gips - kalk
Gebondenheid op basis van bindmiddel	Niet-hechtgebonden
Hoeveelheid (oppervlakte - dikte - aantal)	• 1,50 m ² - 1,00 cm - 1 stuk
Totaal volume	0,015 m ³
Identificatiemethode	Vaststelling met monstername
Destructieve handeling voor identificatie	Nee
Opmerking	oppervlakte en dikte zijn indicatief (de opgegeven hoeveelheden mogen niet gebruikt worden als maatstaf van heffing).

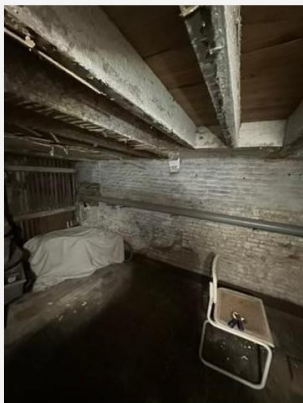
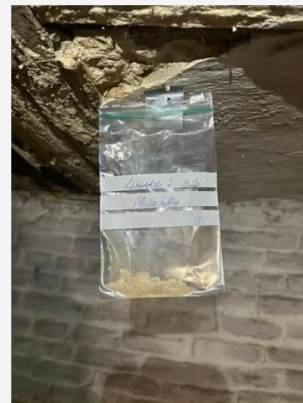
Fiche 6: Pleisterwerk kelder

Geen asbest

#	Type	Referentie	Resultaat
6.1	Puntmonster	2	Geen asbest

Beschrijving	Pleisterwerk kelder
Omgeving	Binnen
Primaire drager	Plafond
Bindmiddel van materiaal	Gips - kalk
Gebondenheid op basis van bindmiddel	Niet-hechtgebonden
Hoeveelheid (oppervlakte - dikte - aantal)	• 80,00 m ² - 1,00 cm - 1 stuk
Totaal volume	0,80 m ³
Identificatiemethode	Vaststelling met monstername
Destructieve handeling voor identificatie	Nee
Opmerking	oppervlakte en dikte zijn indicatief (de opgegeven hoeveelheden mogen niet gebruikt worden als maatstaf van heffing).

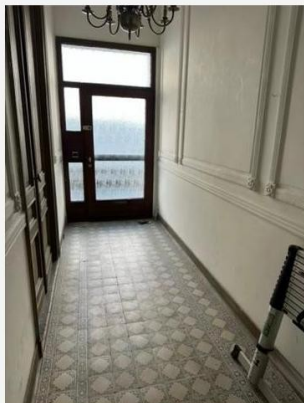
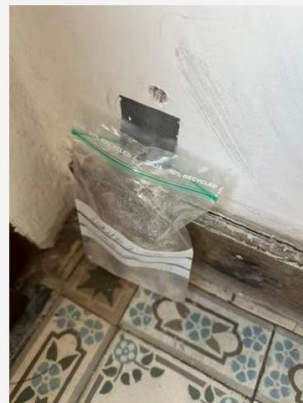
Fiche 7: pleisterwerk muren

Geen asbest

#	Type	Referentie	Resultaat
7.1	Mengmonster	1	Geen asbest

Beschrijving	pleisterwerk muren
Omgeving	Binnen
Primaire drager	Binnenwand
Bindmiddel van materiaal	Gips - kalk
Gebondenheid op basis van bindmiddel	Niet-hechtgebonden
Hoeveelheid (oppervlakte - dikte - aantal)	• 460,00 m ² - 1,00 cm - 1 stuk
Totaal volume	4,60 m ³
Identificatiemethode	Vaststelling met monstername
Destructieve handeling voor identificatie	Nee
Opmerking	oppervlakte en dikte zijn indicatief (de opgegeven hoeveelheden mogen niet gebruikt worden als maatstaf van heffing).
