Asbestinventarisatetest

Meyersstraat 25, 2100 Antwerpen

Attestnummer : 20260208-000166.000

Niet-asbestveilig

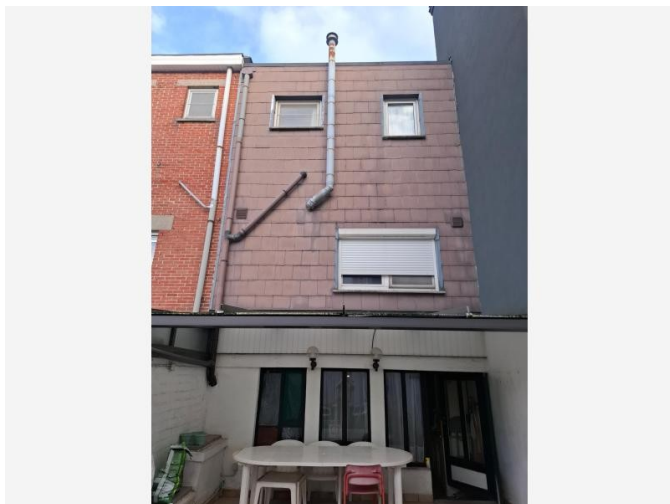
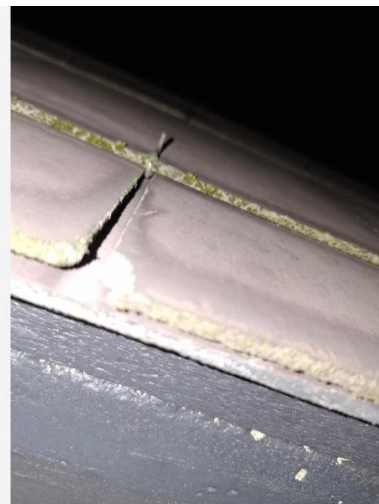
Het asbestmateriaal valt onder de mijlpaal van 2034.

Eindbeoordeling materiaalrisico	Zeer laag materiaalrisico en/of zeer lage kans op vezelvrijgave
---------------------------------	---

Gebondenheid	Categorie 1: hechtgebonden in oorsprong
Asbestsoort (vezeltype)	Alleen chrysotiel
Asbestconcentratie	Laag (< 50%)
Afschermingsgraad van het gehele materiaal	Geheel of deels vrij aan de buitenlucht
Toestand van het materiaal	Onbeschadigd, niet verweerd

#	Type	Referentie	Resultaat
1.1	Puntmonster	mm04	Chrysotiel

Beschrijving	Gevelleien achterzijde
Omgeving	Buiten
Primaire drager	Wand buitenschil
Asbestmateriaal	Dak- en gevelbekleding - Lei, shingle
Bindmiddel van asbestmateriaal	Cement
Gebondenheid op basis van bindmiddel	Hecht
Hoeveelheid (oppervlakte - aantal)	<ul style="list-style-type: none">• 30,00 m² - 1 stuk
Totale oppervlakte	30,00 m ²
Eenvoudig bereikbaar	Ja
Bevestigingswijze	<ul style="list-style-type: none">• Geklemd
Identificatiemethode	Een monstername door de asbestdeskundige met laboanalyse door een asbestlabo.
Destructieve handeling voor identificatie	Nee

Verwijderen

- Zorg voor een veilig beheer. Vermijd het beschadigen van het asbestmateriaal. Controleer de toestand jaarlijks op wijzigingen.
- Verwijder dit asbestmateriaal zo snel mogelijk. Volg de toestand goed op.
- Hemelwater dat afspoelt van asbestcement daken of gevels kan asbestdeeltjes bevatten. Gebruik het enkel voor gesloten circuits (bv. spoelen toiletten). Reinig na het vervangen van het dak of de gevel de dakgoten en regenwaterput of -ton om asbesthoudend sediment of slib te verwijderen

- Eenvoudige handelingen: mag via doe-het-zelf of door werknemer(s) met opleidingsattest eenvoudige handelingen
Deze toepassing kan door een aannemer die over een opleidingsattest eenvoudige handelingen beschikt of door een particulier (doe-het-zelf), verwijderd worden indien er geen verhoogd risico op vrijgave van asbestvezels (max. concentratie 0,01 vezels/cm³ - CODEX Art. VI.3-54) ontstaat en de toepassing voorafgaand wordt gefixeerd/bevochtigd; de individuele elementen zonder machinale werktuigen (boormachine, slijpschijf, hogedrukreiniger, $\hat{A} \hat{C} \hat{A} \hat{I} \hat{A} \hat{I} \hat{A} \hat{I}$) en zonder breken of gooien een voor een losgemaakt worden; en ten slotte dubbel en luchtdicht verpakt weggevoerd worden naar een erkend afvalpunt

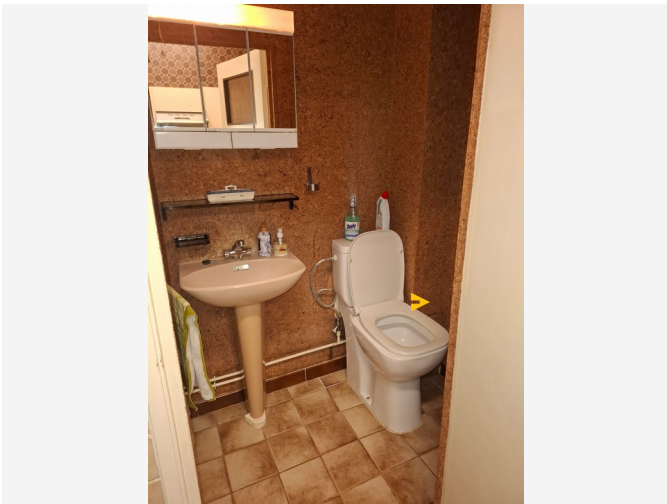
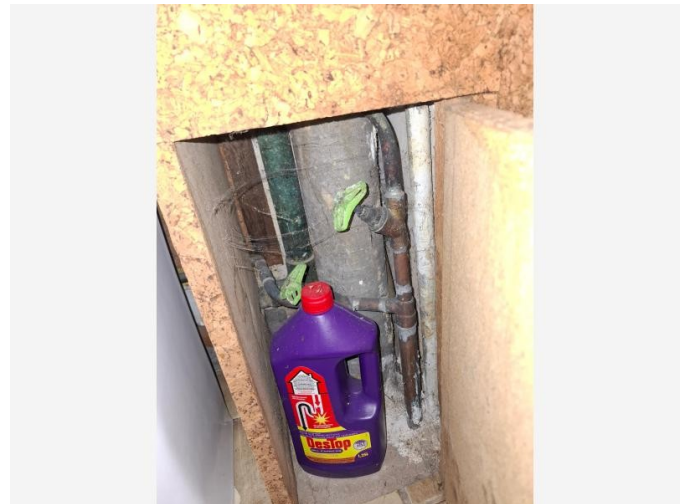
Het asbestmateriaal valt onder de mijlpaal van 2040.

Eindbeoordeling materiaalrisico	Verhoogd materiaalrisico en/of verhoogde kans op vezelvrijgave
---------------------------------	--

Gebondenheid	Categorie 1: hechtgebonden in oorsprong
Asbestsoort (vezeltype)	Crocidoliet aanwezig
Asbestconcentratie	Laag (< 50%)
Afschermingsgraad van het gehele materiaal	Geheel of deels (ook) vrij aan de binnenlucht
Toestand van het materiaal	Licht beschadigd, licht verweerd. Intact calciumsilicaatmateriaal of categorie III 'gebondenheid'

Beschrijving	Cementbuis
Omgeving	Binnen
Primaire drager	Schacht-koker (technisch)
Asbestmateriaal	Buis, koker, leiding, pijp, doorvoer
Bindmiddel van asbestmateriaal	Cement
Gebondenheid op basis van bindmiddel	Hecht
Hoeveelheid (lengte - omtrek - dikte - aantal)	<ul style="list-style-type: none">• 5,00 m - 15,00 cm - 2,00 cm - 1 stuk
Totaal volume	0,015 m ³
Eenvoudig bereikbaar	Ja
Bevestigingswijze	<ul style="list-style-type: none">• Verlijmd, ingegoten, versmeerd
Identificatiemethode	<p>De asbestdeskundige beoordeelt het materiaal als asbestverdacht en dus asbesthoudend, en dit zonder monstername.</p> <p>Motivatie: Er is een onderzoeksbeperking die monstername verhindert.</p>
Destructieve handeling voor identificatie	Nee
Opmerking	De precieze lengte is onbekend. Deze hoeveelheid mag niet als maatstaf van heffing gebruikt worden

Verwijderen

- Zorg voor een veilig beheer. Vermijd het beschadigen van het asbestmateriaal. Controleer de toestand jaarlijks op wijzigingen.

- Eenvoudige handelingen: mag via doe-het-zelf of door werknemer(s) met opleidingsattest eenvoudige handelingen
Deze toepassing kan door een aannemer die over een opleidingsattest eenvoudige handelingen beschikt of door een particulier (doe-het-zelf), verwijderd worden indien er geen verhoogd risico op vrijgave van asbestvezels (max. concentratie 0,01 vezels/cm³ - CODEX Art. VI.3-54) ontstaat en de toepassing voorafgaand wordt gefixeerd/bevochtigd; de individuele elementen zonder machinale werktuigen (boormachine, slijpschijf, hogedrukreiniger, à ↑ ↓) en zonder breken of gooien een voor een losgemaakt worden; en ten slotte dubbel en luchtdicht verpakt weggevoerd worden naar een erkend afvalpunt (recyclagepark).

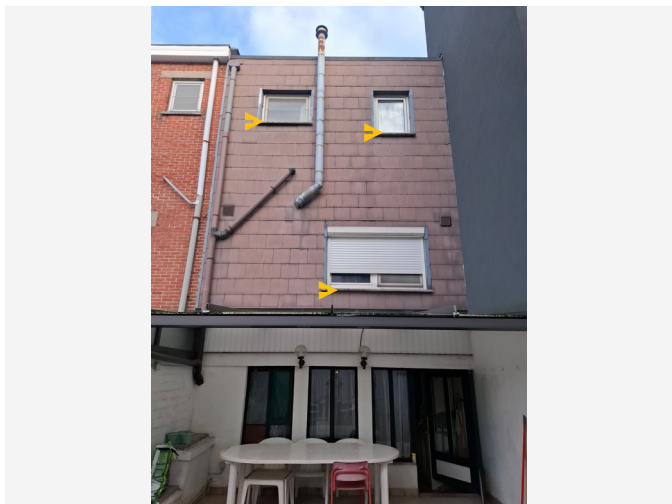
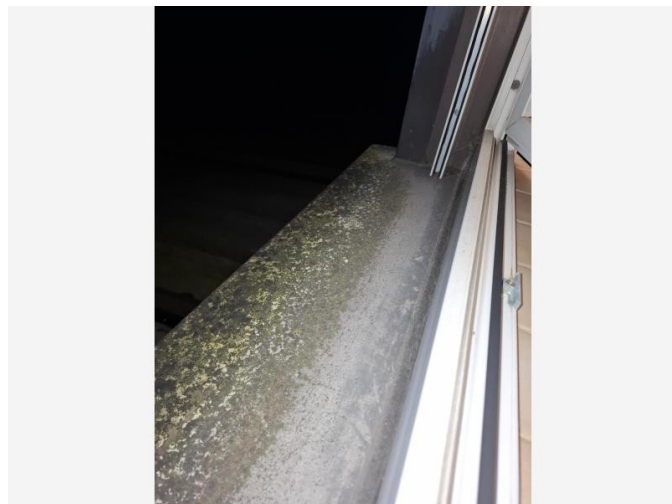
Het asbestmateriaal valt onder de mijlpaal van 2040.

Eindbeoordeling materiaalrisico	Laag materiaalrisico en/of verlaagde kans op vezelvrijgave
---------------------------------	--

Gebondenheid	Categorie 1: hechtgebonden in oorsprong
Asbestsoort (vezeltype)	Alleen chrysotiel
Asbestconcentratie	Laag (< 50%)
Afschermingsgraad van het gehele materiaal	Geheel of deels vrij aan de buitenlucht
Toestand van het materiaal	Licht beschadigd, licht verweerd. Intact calciumsilicaatmateriaal of categorie III 'gebondenheid'

#	Type	Referentie	Resultaat
3.1	Puntmonster	mm05	Chrysotiel

Beschrijving	Raamdorpels
Omgeving	Binnen
Primaire drager	Wandopening verticaal (raam, deur, ...)
Asbestmateriaal	Plaat, paneel, tablet - Type Massal
Bindmiddel van asbestmateriaal	Cement
Gebondenheid op basis van bindmiddel	Hecht
Hoeveelheid (oppervlakte - dikte - aantal)	<ul style="list-style-type: none">• 4,00 m² - 3,00 cm - 4 stuks
Totaal volume	0,48 m ³
Eenvoudig bereikbaar	Ja
Bevestigingswijze	<ul style="list-style-type: none">• Geklemd• Verlijmd, ingegoten, versmeerd
Identificatiemethode	Een monstername door de asbestdeskundige met laboanalyse door een asbestlabo.
Destructieve handeling voor identificatie	Nee
Opmerking	Deze invoering is slechts een schatting en kan afwijken van de realiteit.

Zorgvuldig beheren

- Zorg voor een veilig beheer. Vermijd het beschadigen van het asbestmateriaal. Controleer de toestand jaarlijks op wijzigingen.

- Eenvoudige handelingen: mag via doe-het-zelf of door werknemer(s) met opleidingsattest eenvoudige handelingen
De dorpels kunnen zijn in zijn geheel losgekoppeld worden met minieme vrijgave van asbestvezels.

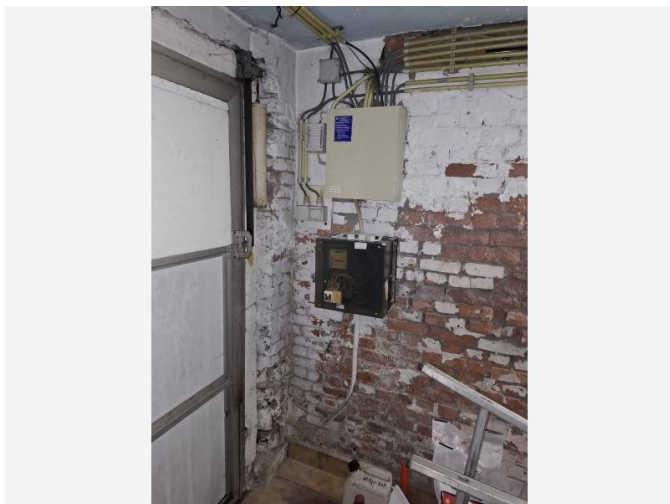
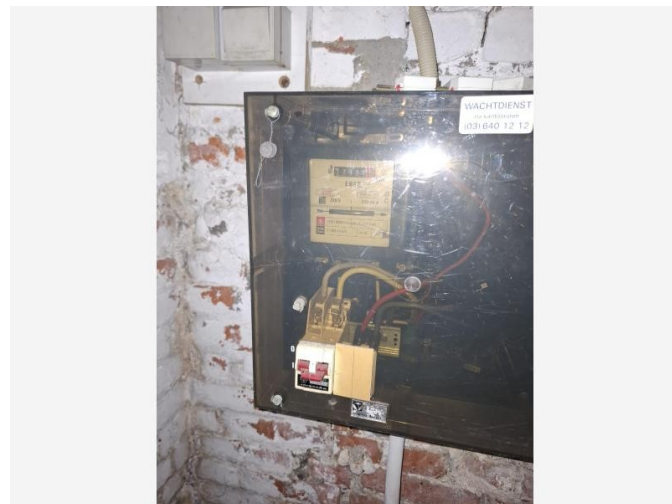
Het asbestmateriaal valt onder de mijlpaal van 2040.

Laag materiaalrisico en/of verlaagde kans op vezelvrijgave

Gebondenheid	Categorie 1: hechtgebonden in oorsprong
Asbestsoort (vezeltype)	Crocidoliet aanwezig
Asbestconcentratie	Laag (< 50%)
Afschermingsgraad van het gehele materiaal	Geheel of deels (ook) vrij aan de binnenlucht
Toestand van het materiaal	Onbeschadigd, niet verweerd

Beschrijving	Bakeliet - Hoofdschakelaar/Meterkast
Omgeving	Binnen
Primaire drager	Communicatie en elektrische infrastructuur en uitrusting
Asbestmateriaal	Plaat, paneel, tablet - Type Bakeliet
Bindmiddel van asbestmateriaal	Kunststof of -hars
Gebondenheid op basis van bindmiddel	Hecht
Hoeveelheid (oppervlakte - dikte - aantal)	<ul style="list-style-type: none">• 0,40 m² - 2,00 cm - 1 stuk
Totaal volume	0,008 m ³
Eenvoudig bereikbaar	Ja
Bevestigingswijze	<ul style="list-style-type: none">• Geklemd• Geschroefd
Identificatiemethode	<p>De asbestdeskundige beoordeelt het materiaal als asbestverdacht en dus asbesthoudend, en dit zonder monstername.</p> <p>Motivatie: De monstername brengt andere schade aan dan schade die inherent is aan de monstername.</p>
Destructieve handeling voor identificatie	Nee
Opmerking	De hoeveelheid is een schatting en kan afwijken van de werkelijke toestand.

Zorgvuldig beheren

- Zorg voor een veilig beheer. Vermijd het beschadigen van het asbestmateriaal. Controleer de toestand jaarlijks op wijzigingen.
- Voer bijkomende staalname(s) uit.

- Eenvoudige handelingen: mag via doe-het-zelf of door werknemer(s) met opleidingsattest eenvoudige handelingen
 Te verwijderen door de netbeheerder. Deze toepassing kan door een werknemer die over een opleidingsattest eenvoudige handelingen beschikt verwijderd worden indien er geen verhoogd risico op vrijgave van asbestvezels (max. concentratie 0,01 vezels/cm³ - CODEX Art. VI.3-54) ontstaat en de toepassing voorafgaand wordt gefixeerd/bevochtigd; de individuele elementen zonder machinale werktuigen (boormachine, slijpschijf, hogedrukreiniger, ...)

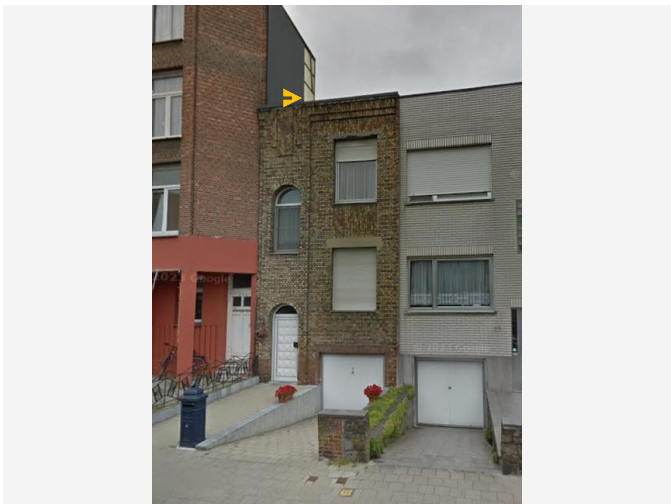
Tijdelijke beperking

Reden: Het te onderzoeken materiaal situeert zich hoger dan 3,50 m te rekenen vanaf een veilige ondergrond

Uitleg van de asbestdeskundige: De dakbedekking is niet inspecteerbaar vanwege de hoogte.

(Asbest)materiaal	Dak- en gevelbekleding - Roofing
Karakterisatie	Asbest (verdacht)
Primaire drager	Plat dak

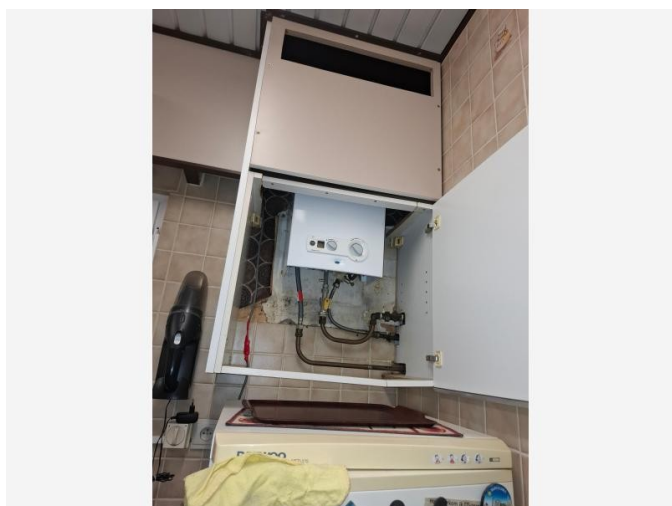
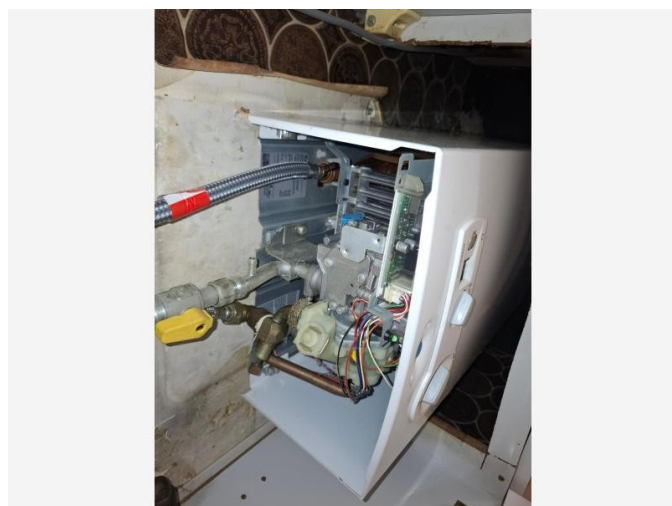
Beschrijving	Notitie	Terug te vinden op plannen
Fiche 13: Stookketel - Niet verdacht	De Stookketel is niet asbestverdacht, na 2001 geplaatst.	-
Fiche 14: Rookgaskanalen - Niet asbestverdacht	Vanuit de schouwen die uitmonden op het plat dak zijn er geen asbestverdachte rookgaskanalen waarneembaar. De meeste schouwen hebben geen rookgaskanalen en de overige rookgaskanalen zijn niet asbestverdacht (voor zover het blote oog kan reiken).	Plan 1.6: Gelijkvloers andere materialen
