Asbestinventarisatetest

Turnhoutsebaan 457/119, 2140 Antwerpen

Attestnummer : 20241028-000158.000

Uitgegeven op : 28.10.2024

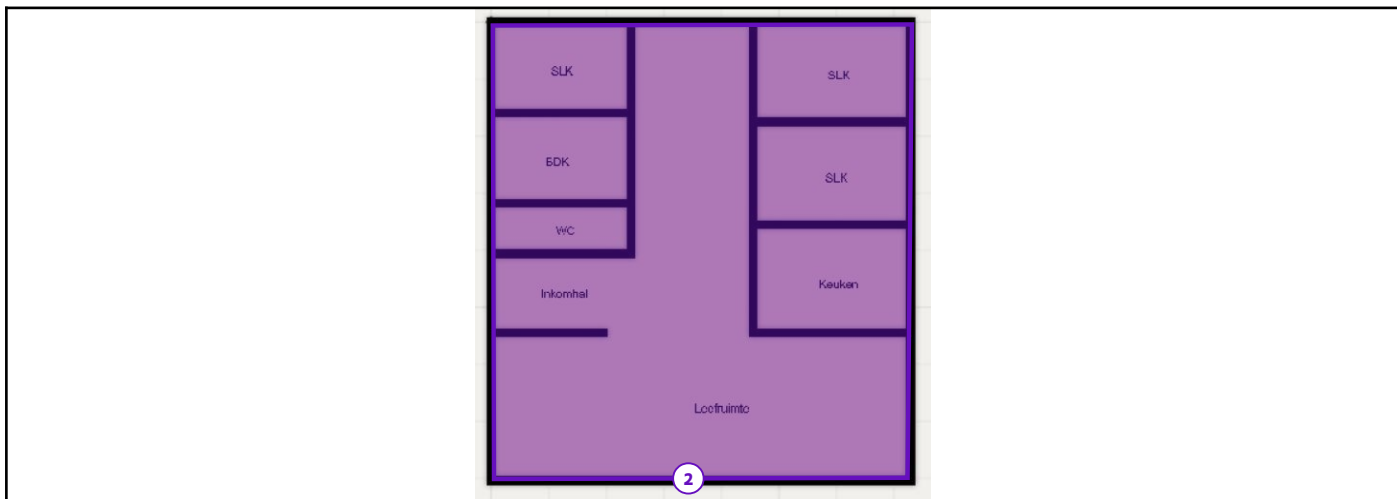
Plan 1.2: Grondplan turnhoutsebaan

Beschrijving	Type	Actie
2. Valse plafonds	Advies	-

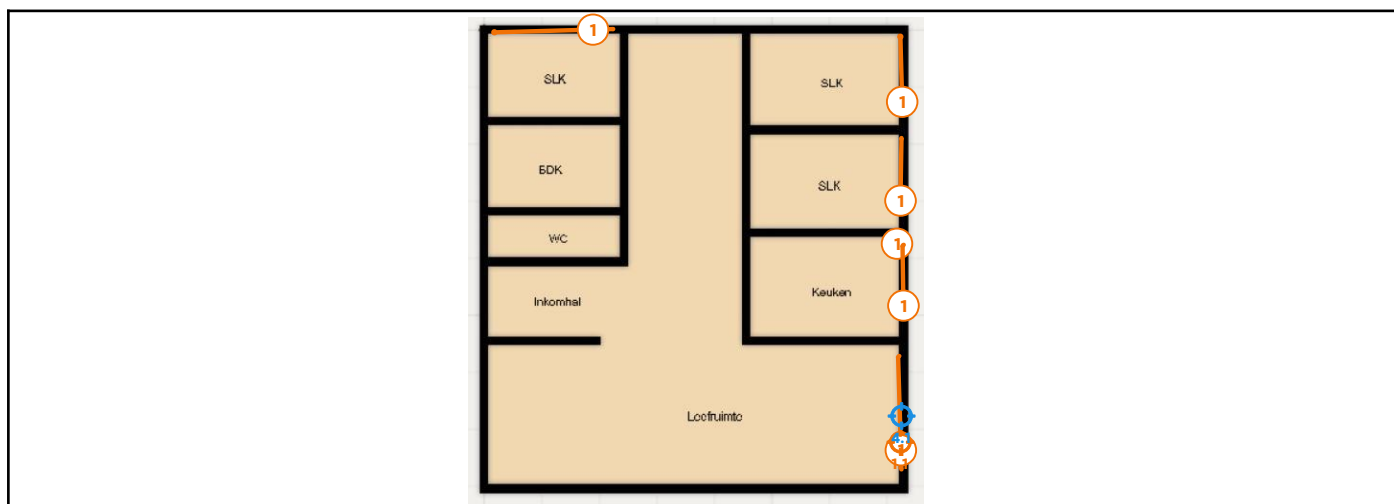
Plan 1.4: Grondplan turnhoutsebaan

Beschrijving	Type	Actie
1. Mastiek ramen	Asbestmateriaal	Verwijderen
1.1 Code: S4	Puntmonster	-
4. Stopverf ramen	Geen asbest	-
4.1 Code: S2	Puntmonster	-

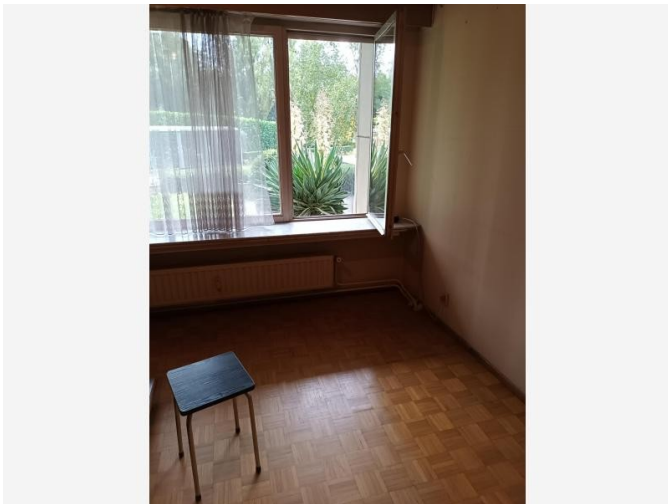
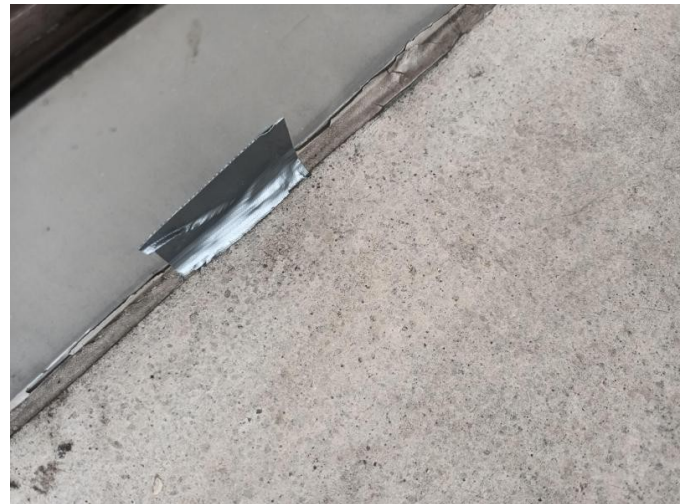
Eindbeoordeling materiaalrisico	Verhoogd materiaalrisico en/of verhoogde kans op vezelvrijgave
---------------------------------	--

Gebondenheid	Categorie 1: hechtgebonden in oorsprong
Asbestsoort (vezeltype)	Alleen chrysotiel
Asbestconcentratie	Laag (< 50%)
Afschermingsgraad van het gehele materiaal	Geheel of deels vrij aan de buitenlucht
Toestand van het materiaal	Matig beschadigd, matig verweerd

#	Type	Referentie	Resultaat
1.1	Puntmonster	S4	Chrysotiel

Beschrijving	Mastiek ramen
Omgeving	Buiten
Primaire drager	Wandopening verticaal (raam, deur, ...)
Asbestmateriaal	In-situ afwerkingslagen - Pasta, stopverf, voegsel, stopsel, vulsel, mastiek, katten, ...
Bindmiddel van asbestmateriaal	Kitten, mastiek, pasta
Gebondenheid op basis van bindmiddel	Hecht
Hoeveelheid (gewicht - aantal)	<ul style="list-style-type: none">• 1,00 kg - 1 stuk
Totaal gewicht	1,00 kg
Eenvoudig bereikbaar	Ja
Bevestigingswijze	<ul style="list-style-type: none">• Verlijmd, ingegoten, versmeerd
Identificatiemethode	Vaststelling met monstername
Destructieve handeling voor identificatie	Nee
Opmerking	Het gewicht en lm is een beredeneerde schatting. Er worden geen rechten verleend aan deze oppervlaktes. De dikte is een schatting die voorkomt uit de monsterplaatsen en is daarom niet altijd representatief.

Het asbestmateriaal valt onder de mijlpaal van 2040.

Verwijderen

- Zorg voor een veilig beheer. Vermijd het beschadigen van het asbestmateriaal. Controleer de toestand jaarlijks op wijzigingen.

- Eenvoudige handelingen: mag via doe-het-zelf of door werknemer(s) met opleidingsattest eenvoudige handelingen
De toepassing extra fixeren en losbeitelen + dragen van de nodige beschermingsmiddelen (mondmasker ffp3, handschoenen).

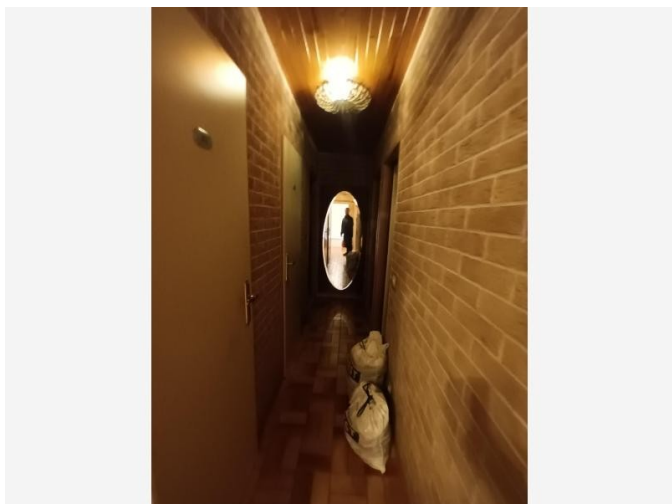
Vrije foto

Alle plafonds zijn afgewerkt met valse plafonds in plaatmateriaal. Het is niet duidelijk of er pleisterwerk aanwezig is achter deze valse plafonds, het is aangewezen om bijkomend onderzoek uit te voeren bij werken.

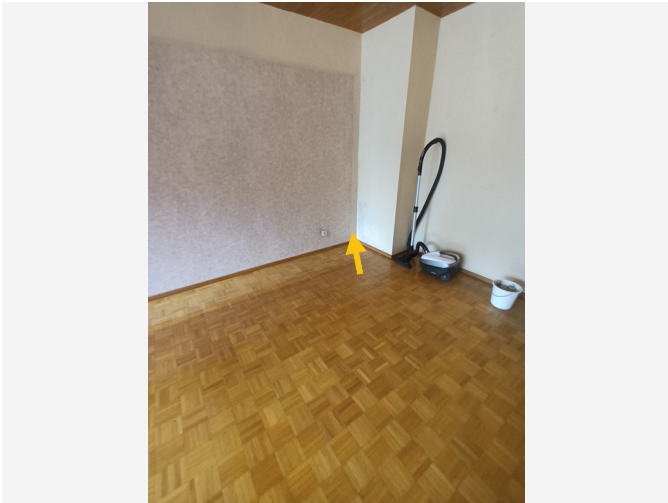
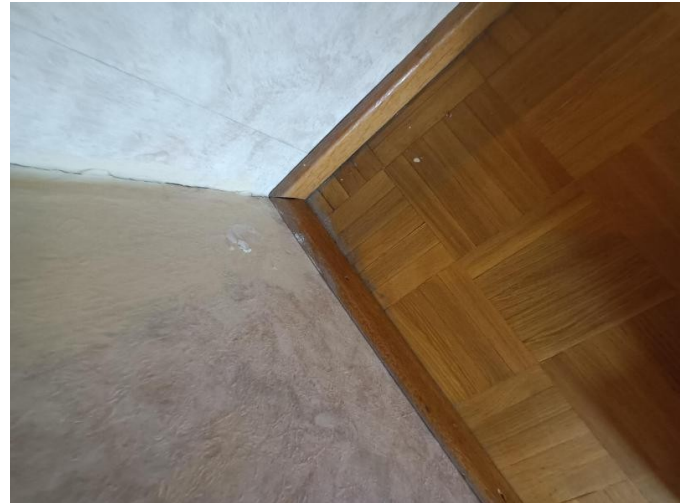
Fiche 3: Pleisterwerk muren

Geen asbest

#	Type	Referentie	Resultaat
3.1	Mengmonster	S1	Geen asbest

Beschrijving	Pleisterwerk muren
Omgeving	Binnen
Primaire drager	Binnenwand
Bindmiddel van materiaal	Gips - kalk
Gebondenheid op basis van bindmiddel	Niet-hechtgebonden
Hoeveelheid (oppervlakte - dikte - aantal)	• 30,00 m ² - 1,00 cm - 1 stuk
Totaal volume	0,30 m ³
Identificatiemethode	Vaststelling met monstername
Destructieve handeling voor identificatie	Nee
Opmerking	<p>Volgens het inspectieprotocol is een monstername van het pleisterwerk verplicht om dit te identificeren als niet-asbesthoudend.</p> <p>Locatie staalnames: individuele ruimte: Leefruimte+ SLKS / natte ruimte: Niet bepleisterd / stookplaats: Gezamenlijk / traphal: NVT</p> <p>De vermelde oppervlaktes en volumes betreffen een beredeneerde schatting. Er worden geen rechten verleend aan deze oppervlaktes/volumes. De dikte is een schatting die voorkomt uit de monsterplaatsen en is daarom niet altijd representatief.</p>

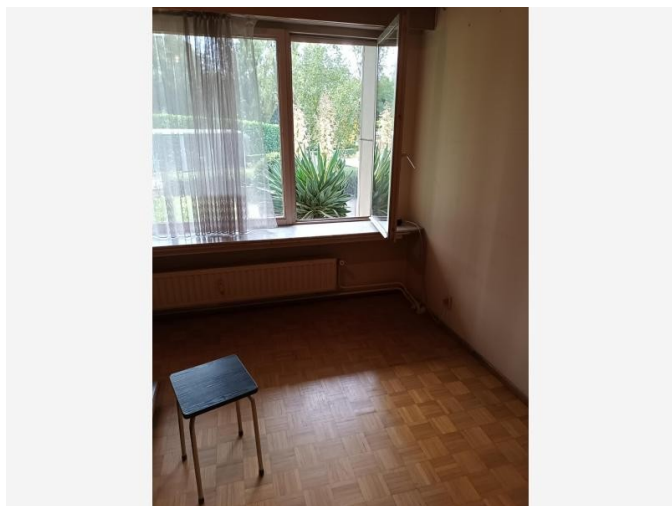
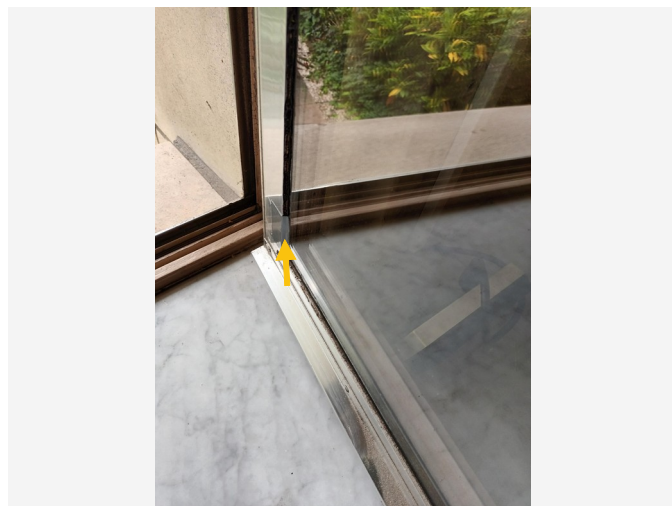
Fiche 4: Stopverf ramen

Geen asbest

#	Type	Referentie	Resultaat
4.1	Puntmonster	S2	Geen asbest

Beschrijving	Stopverf ramen
Omgeving	Buiten
Primaire drager	Wandopening verticaal (raam, deur, ...)
Bindmiddel van materiaal	Kitten, mastiek, pasta
Gebondenheid op basis van bindmiddel	Hecht
Hoeveelheid (gewicht - aantal)	• 1,00 kg - 1 stuk
Totaal gewicht	1,00 kg
Identificatiemethode	Vaststelling met monsternamen
Destructieve handeling voor identificatie	Nee
Opmerking	Het gewicht en lm is een berekende schatting. Er worden geen rechten verleend aan deze oppervlaktes. De dikte is een schatting die voorkomt uit de monsterplaatsen en is daarom niet altijd representatief.
