# Asbestinventarisatetest

Frans Baetenstraat 6/201, 2100 Antwerpen

Attestnummer : 20260223-000004.000

Uitgegeven op : 23.02.2026

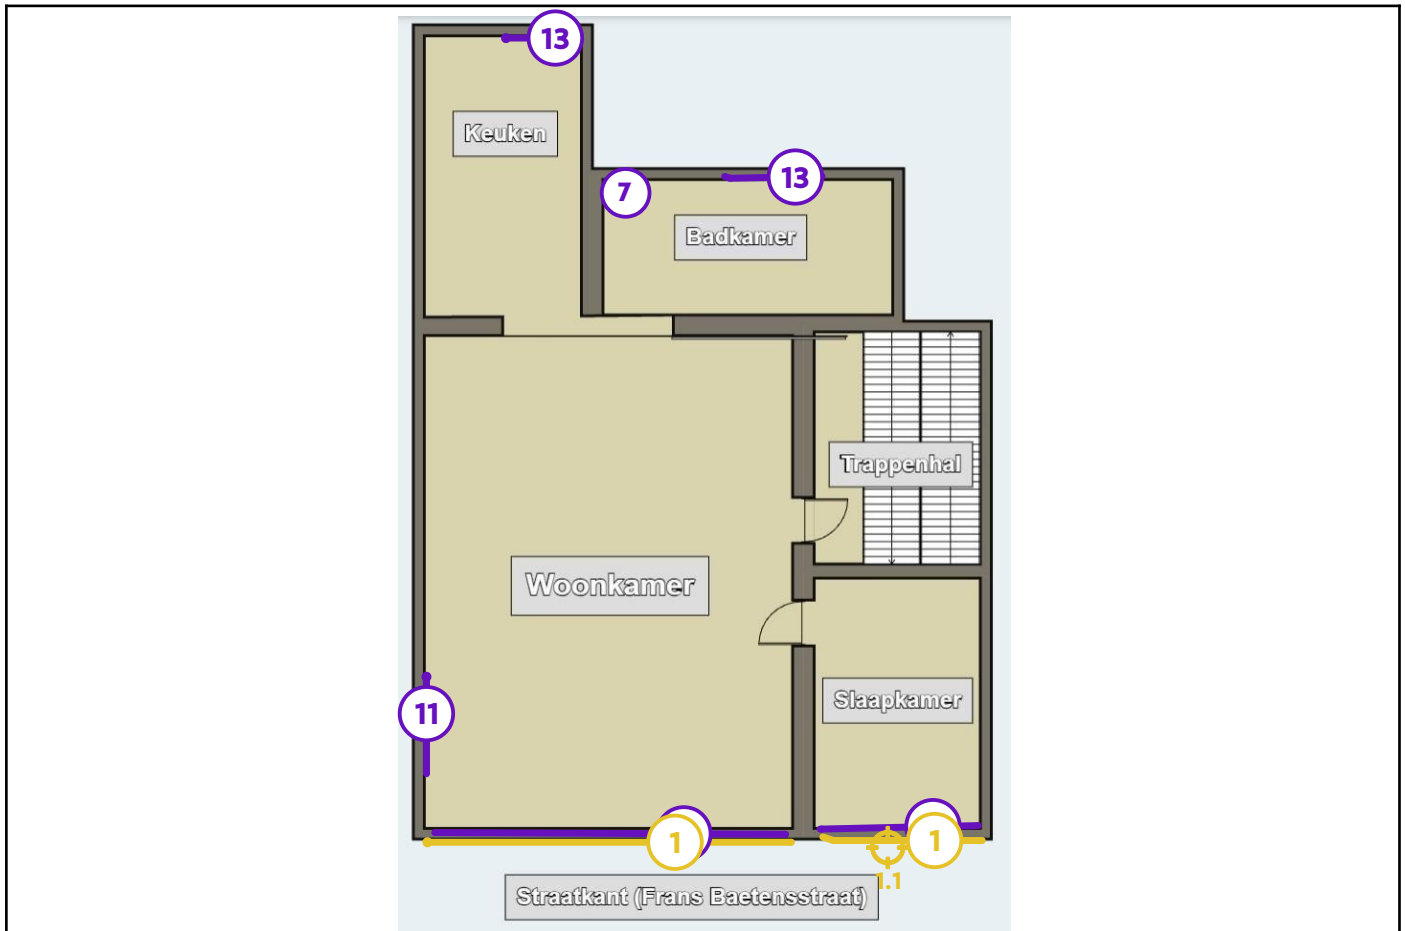
## Plan 1.3: Andere materialen

Beschrijving	Type	Actie
1. Tablet in asbestcement	Asbestmateriaal	Zorgvuldig beheren
1.1 Code: MM03	Puntmonster	-
7. CV ketel - Niet asbestverdacht	Overige ruimte of materiaal	-
11. Rookgaskanalen - niet inspecteerbaar	Overige ruimte of materiaal	-
13. Mastiek ramen/deuren - Niet aanwezig	Overige ruimte of materiaal	-

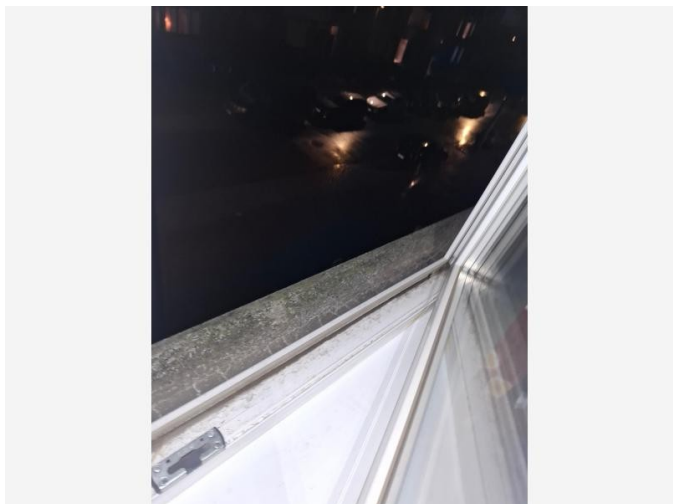
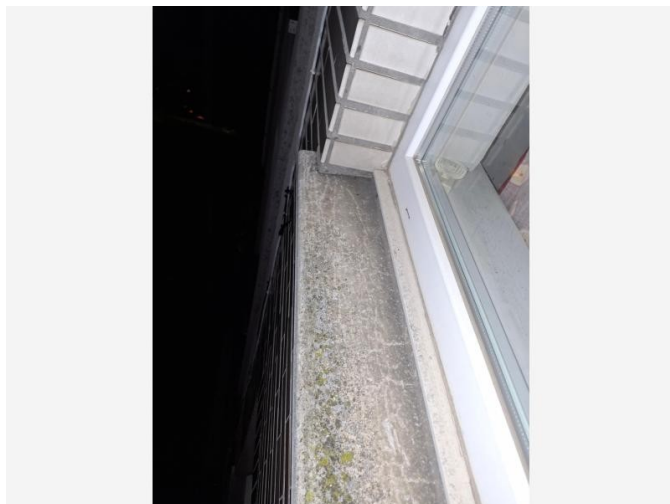
Het asbestmateriaal valt onder de mijlpaal van 2040.

Eindbeoordeling materiaalrisico	Laag materiaalrisico en/of verlaagde kans op vezelvrijgave
---------------------------------	--

Gebondenheid	Categorie 1: hechtgebonden in oorsprong
Asbestsoort (vezeltype)	Alleen chrysotiel
Asbestconcentratie	Laag (< 50%)
Afschermingsgraad van het gehele materiaal	Geheel of deels vrij aan de buitenlucht
Toestand van het materiaal	Licht beschadigd, licht verweerd. Intact calciumsilicaatmateriaal of categorie III 'gebondenheid'

#	Type	Referentie	Resultaat
1.1	Puntmonster	MM03	Chrysotiel

Beschrijving	Tablet in asbestcement
Omgeving	Buiten
Primaire drager	Wandopening verticaal (raam, deur, ...)
Asbestmateriaal	Plaat, paneel, tablet - Generiek
Bindmiddel van asbestmateriaal	Cement
Gebondenheid op basis van bindmiddel	Hecht
Hoeveelheid (oppervlakte - dikte - aantal)	<ul style="list-style-type: none"><li>• 2,00 m<sup>2</sup> - 3,00 cm - 2 stuks</li></ul>
Totaal volume	0,12 m <sup>3</sup>
Eenvoudig bereikbaar	Ja
Bevestigingswijze	<ul style="list-style-type: none"><li>• Geklemd</li></ul>
Identificatiemethode	Een monstername door de asbestdeskundige met laboanalyse door een asbestlabo.
Destructieve handeling voor identificatie	Nee
Opmerking	De hoeveelheid is slechts een schatting, de werkelijke hoeveelheid kan afwijken.

- Zorg voor een veilig beheer. Vermijd het beschadigen van het asbestmateriaal. Controleer de toestand jaarlijks op wijzigingen.

- Eenvoudige handelingen: mag via doe-het-zelf of door werknemer(s) met opleidingsattest eenvoudige handelingen  
De tablet kan in haar geheel verwijderd worden in de buitenlucht met minieme vrijgave van asbestvezels zonder het af te breken.

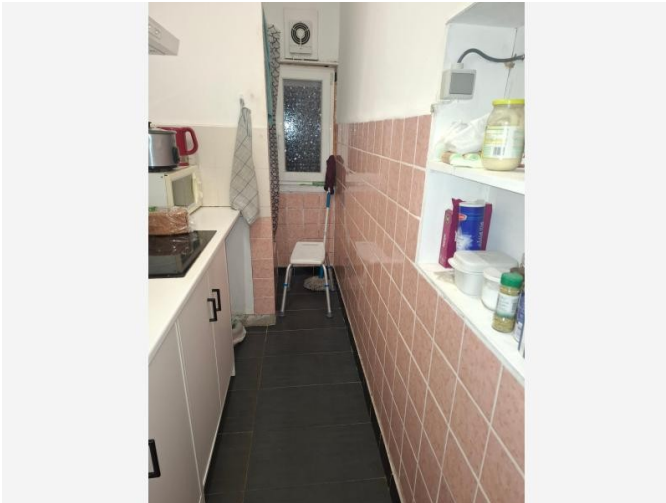
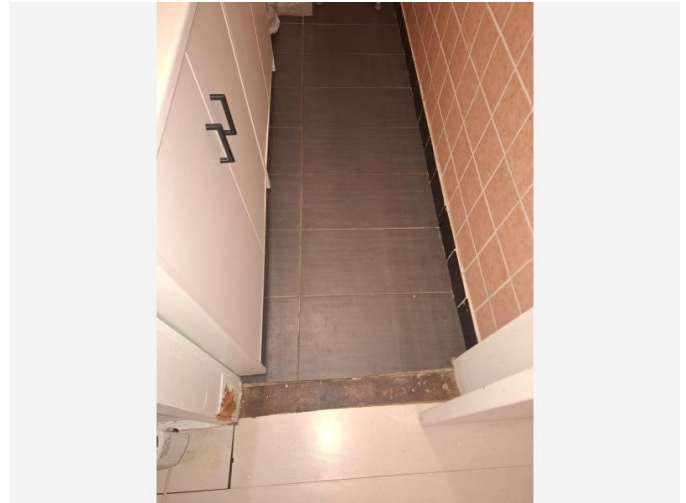
De vloeren in de woning zijn niet asbestverdacht, echter valt het niet uit te sluiten dat er zich asbesthoudende materialen onder de vloeren bevinden. De vloeren in de woning zijn allemaal bedekt met tegels, hout en parket.

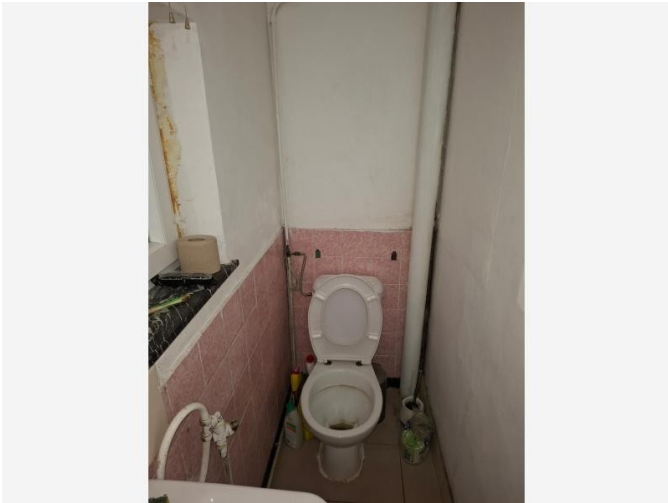
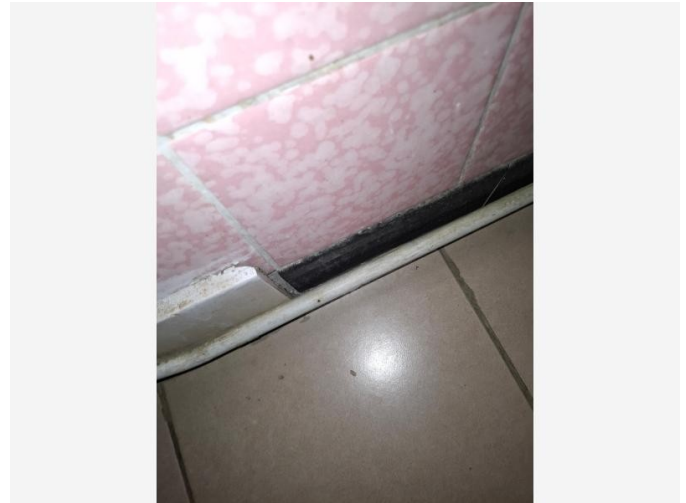
De tegels in de badkamer en keuken zijn niet asbestverdacht. De lijm is niet inspecteerbaar. Op één plek in de badkamer is er geen verdachte lijm waarneembaar, echter kan deze conclusie niet doorgetrokken worden.

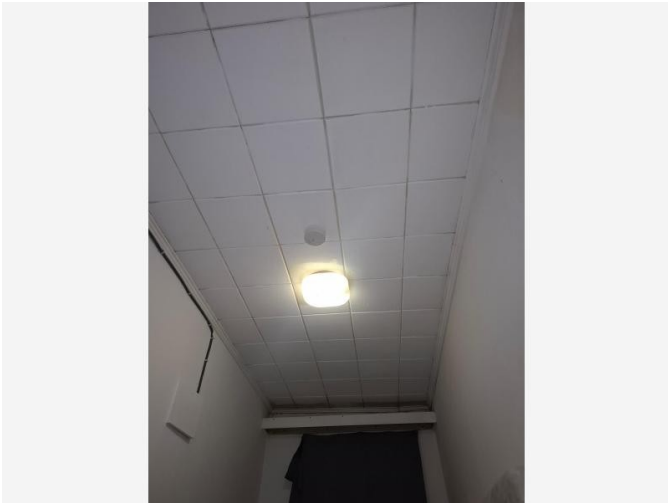
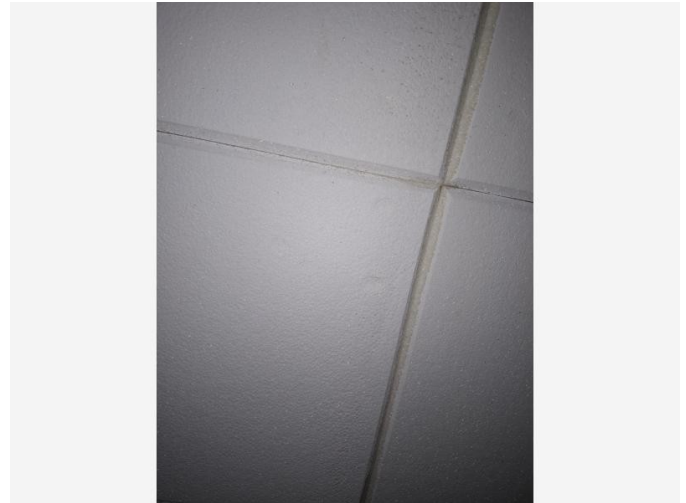
De plafonds zijn niet asbestverdacht. Het zijn vastgeplakte sponspanelen die geen asbest bevatten. Over de lagen of lijm hieronder valt geen uitspraak. Bij uitbreiding naar een destructief onderzoek kan dit onderzocht worden.

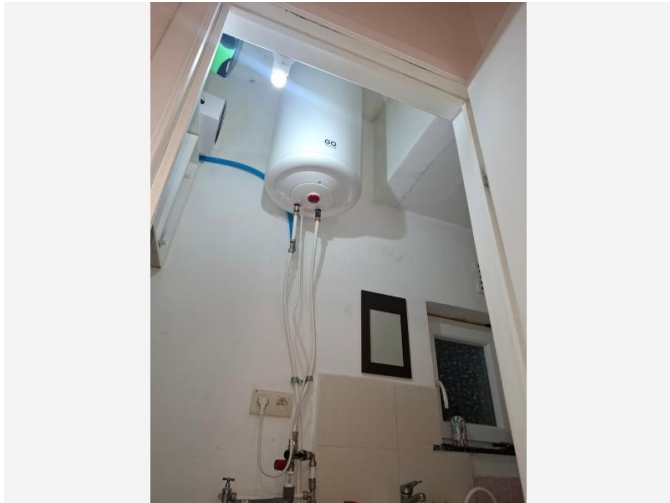
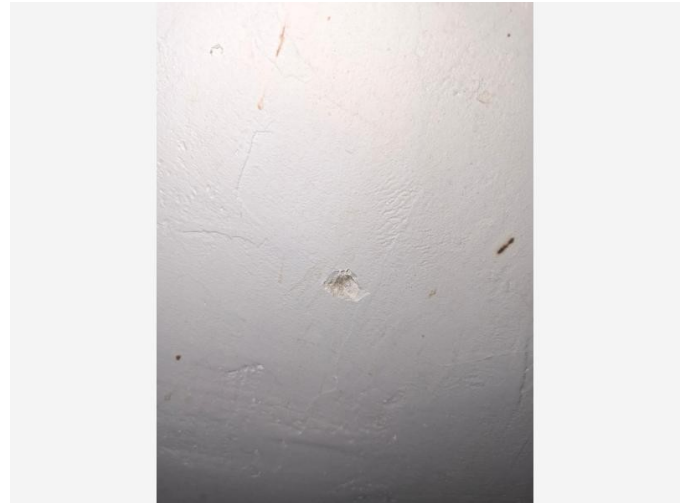
## Fiche 5: Pleisterwerk plafonds

Geen asbest

#	Type	Referentie	Resultaat
5.1	Mengmonster	MM02	Geen asbest

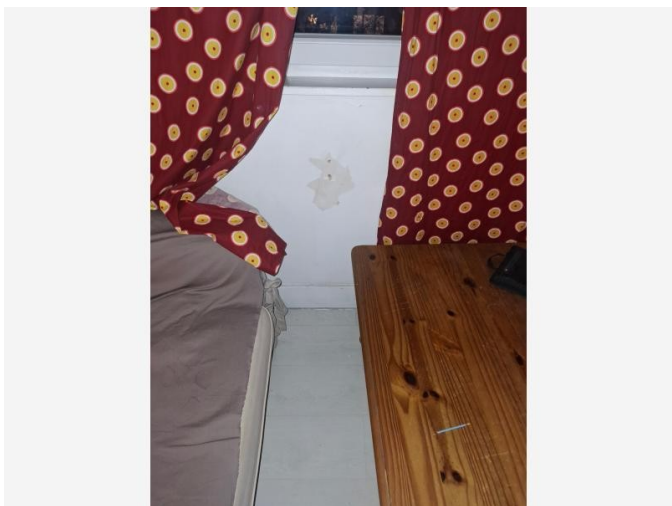
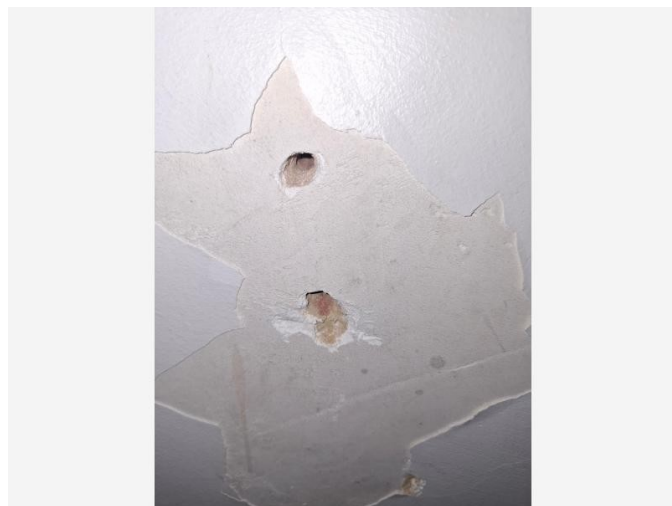
## Fiche 6: Pleisterwerk wanden

Geen asbest

#	Type	Referentie	Resultaat
6.1	Mengmonster	mm01	Geen asbest

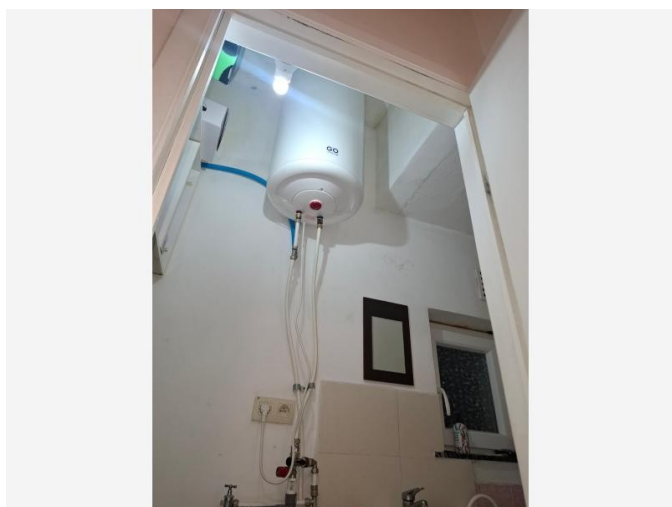
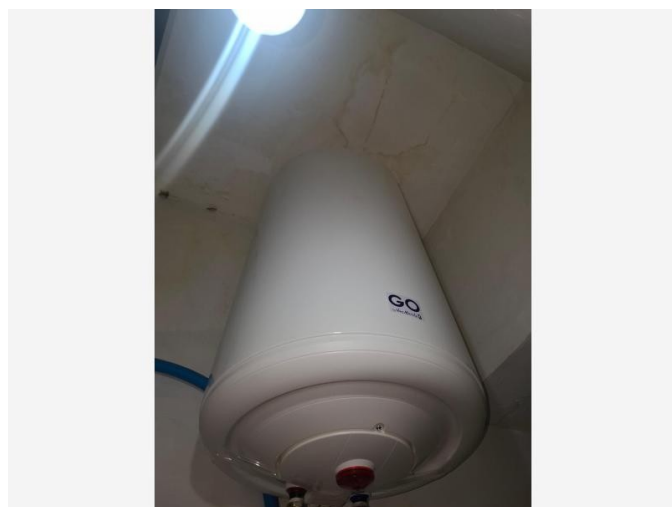
### Fiche 7: CV ketel - Niet asbestverdacht

Beschrijving	Notitie	Terug te vinden op plannen
Fiche 7: CV ketel - Niet asbestverdacht	De CV ketel is niet asbestverdacht, nieuwer dan 2001.	Plan 1.3: Andere materialen
