Asbestinventarisatetest

Vinusakker 85, 2950 Kapellen

Attestnummer : 20260211-000105.000

Niet-asbestveilig

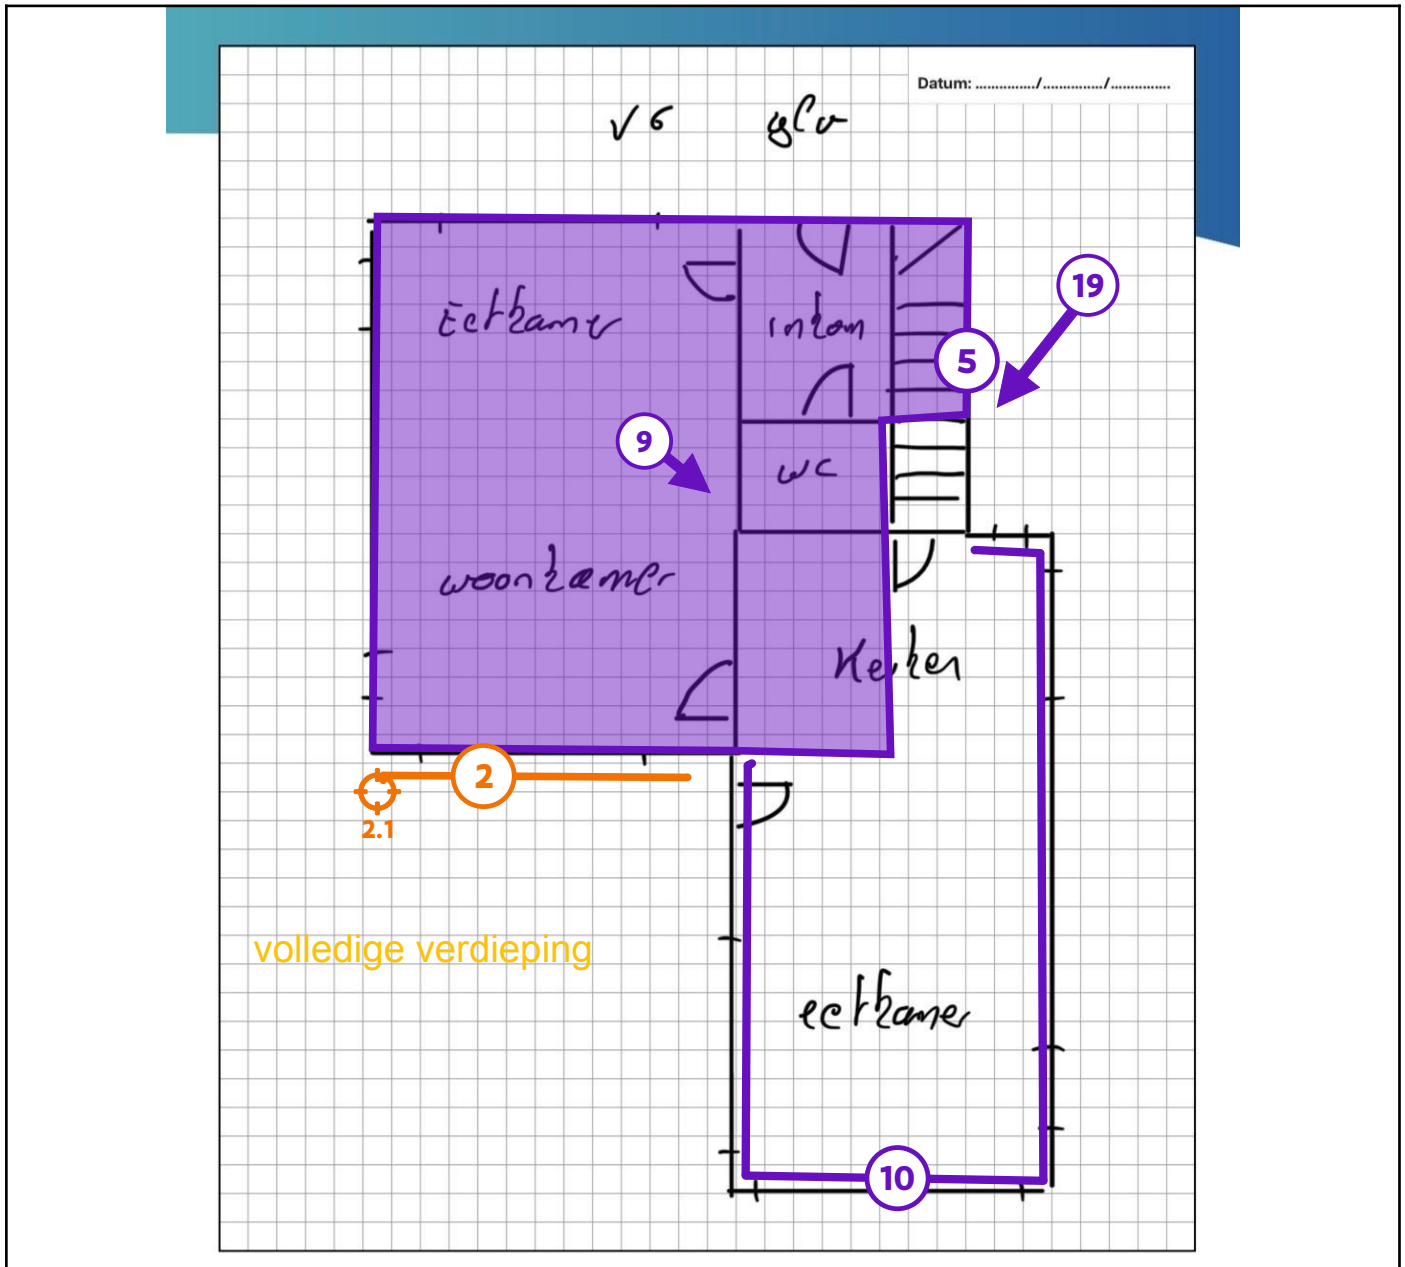
Plan 1.1: Gelijkvloers

Beschrijving	Type	Actie
2. Mastiek/kit aan muur	Asbestmateriaal	Verwijderen
2.1 Code: M05	Puntmonster	-
5. Kruipkelder	Beperking	-
9. Dichtingskoord (Niet verdacht)	Advies	-

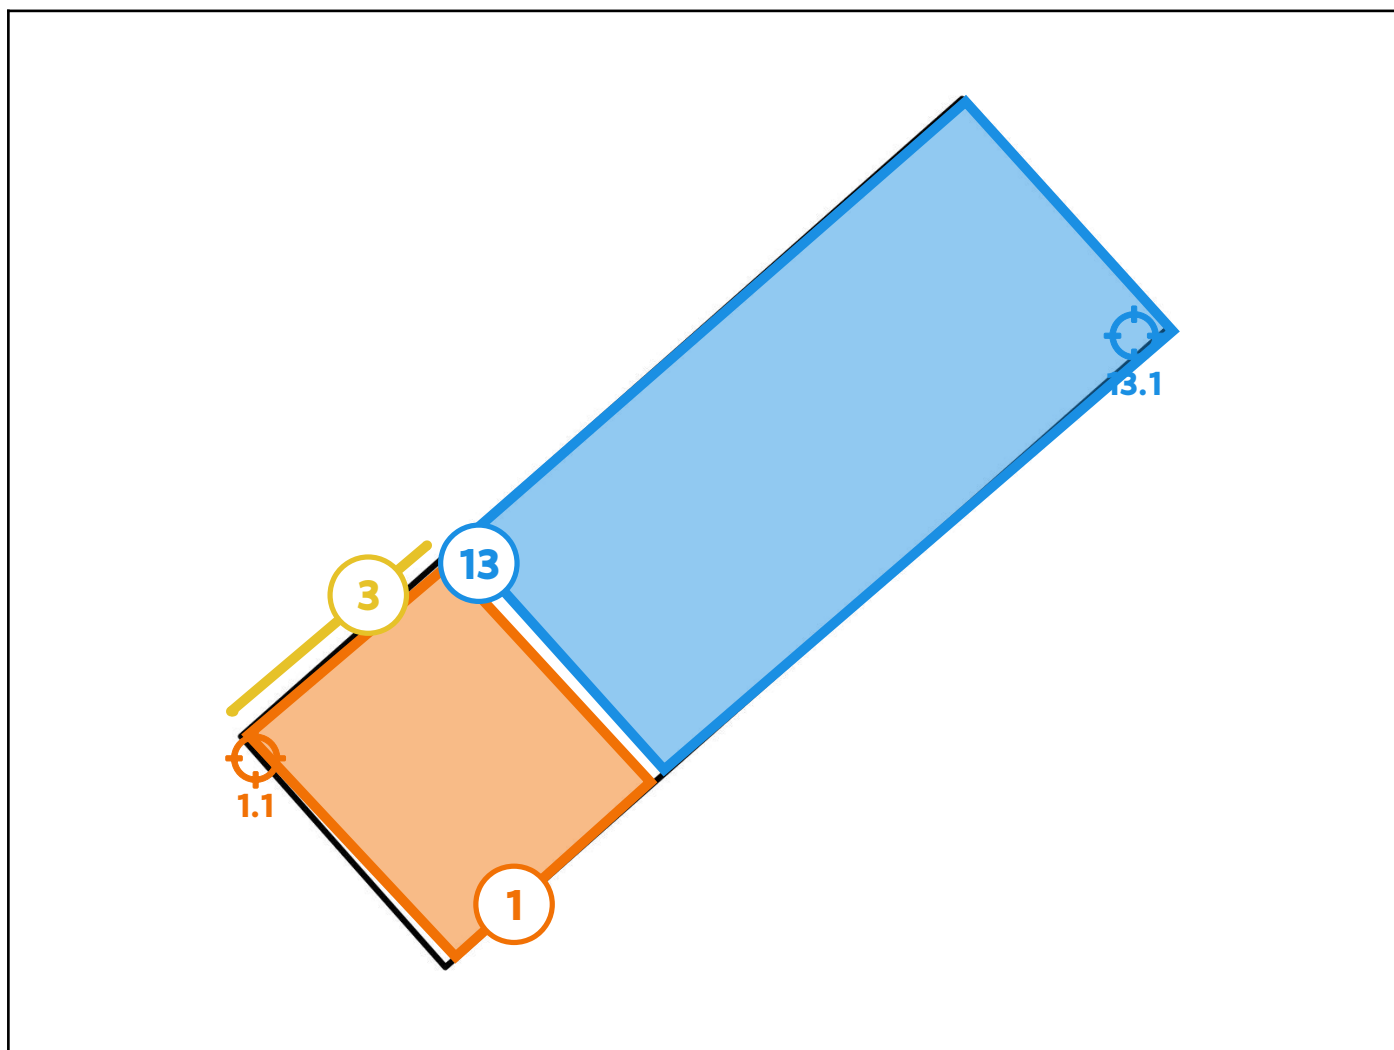
Plan 2.1: Garage plan

Beschrijving	Type	Actie
1. dakbedekking - golfplaten	Asbestmateriaal	Verwijderen
1.1 Code: M06	Puntmonster	-
3. Dakgoot - Contaminatie	Asbestmateriaal	Zorgvuldig beheren
13. Dakbedekking - Roofing	Geen asbest	-
13.1 Code: M07	Puntmonster	-

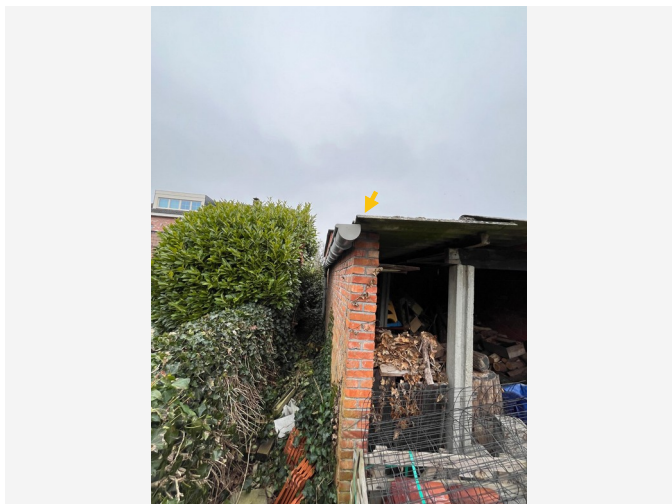
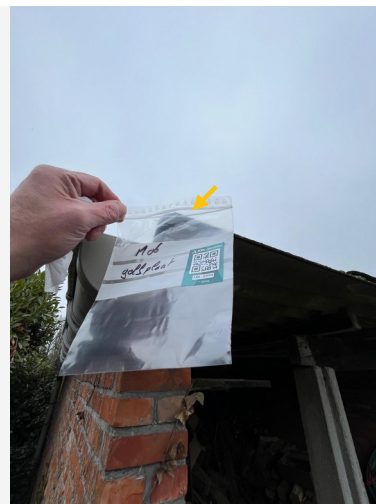
Het asbestmateriaal valt onder de mijlpaal van 2034.

Eindbeoordeling materiaalrisico	Verhoogd materiaalrisico en/of verhoogde kans op vezelvrijgave
---------------------------------	----------------------------------------------------------------

Gebondenheid	Categorie 1: hechtgebonden in oorsprong
Asbestsoort (vezeltype)	Crocidoliet aanwezig
Asbestconcentratie	Laag (< 50%)
Afschermingsgraad van het gehele materiaal	Geheel of deels vrij aan de buitenlucht
Toestand van het materiaal	Matig beschadigd, matig verweerd

#	Type	Referentie	Resultaat
1.1	Puntmonster	M06	Crocidoliet, Chrysotiel

Beschrijving	dakbedekking - golfplaten
Omgeving	Grenst aan binnen- en buitenlucht
Primaire drager	Schuin dak
Asbestmateriaal	Dak- en gevelbekleding - Golfplaat
Bindmiddel van asbestmateriaal	Cement
Gebondenheid op basis van bindmiddel	Hecht
Hoeveelheid (oppervlakte - aantal)	<ul style="list-style-type: none">• 25,00 m² - 1 stuk
Totale oppervlakte	25,00 m ²
Eenvoudig bereikbaar	Ja
Bevestigingswijze	<ul style="list-style-type: none">• Geschroefd
Identificatiemethode	Een monstername door de asbestdeskundige met laboanalyse door een asbestlabo.
Destructieve handeling voor identificatie	Nee
Opmerking	De hoeveelheid betreft een schatting.

Verwijderen

- Hemelwater dat afspoelt van asbestcement daken of gevels kan asbestdeeltjes bevatten. Gebruik het enkel voor gesloten circuits (bv. spoelen toiletten). Reinig na het vervangen van het dak of de gevel de dakgoten en regenwaterput of -ton om asbesthoudend sediment of slib te verwijderen

- Eenvoudige handelingen: mag via doe-het-zelf of door werknemer(s) met opleidingsattest eenvoudige handelingen
Bij het uitvoeren van eenvoudige handelingen, zoals toegestaan via doe-het-zelfmethoden of door werknemers met een opleidingsattest, is het gebruik van de juiste persoonlijke beschermingsmiddelen (PBM's) verplicht om blootstelling aan asbestvezels te voorkomen. Wij adviseren echter om asbest te laten verwijderen door een werknemer met opleidingscertificaat. Maar het is ook toegestaan via de doe-het-zelfmethode, mits de juiste voorzorgsmaatregelen en PBM's in acht worden genomen. De te gebruiken PBM's zijn:
 - FFP3-mondmasker of halfgelaatsmasker met P3 filter
 - wegwerpoverall (Tyvek CATIII, type 5en 6)

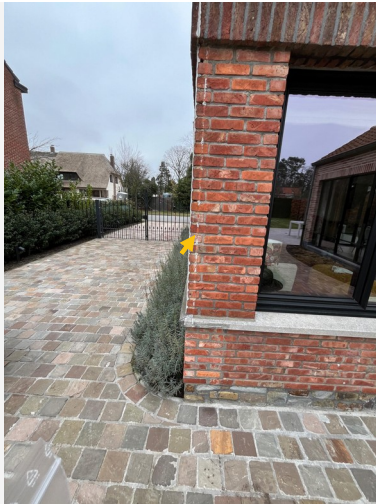
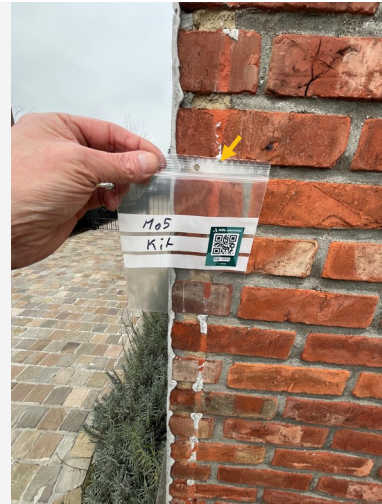
Het asbestmateriaal valt onder de mijlpaal van 2040.

Eindbeoordeling materiaalrisico	Verhoogd materiaalrisico en/of verhoogde kans op vezelvrijgave
---------------------------------	----------------------------------------------------------------

Gebondenheid	Categorie 1: hechtgebonden in oorsprong
Asbestsoort (vezeltype)	Alleen chrysotiel
Asbestconcentratie	Laag (< 50%)
Afschermingsgraad van het gehele materiaal	Geheel of deels vrij aan de buitenlucht
Toestand van het materiaal	Matig beschadigd, matig verweerd

#	Type	Referentie	Resultaat
2.1	Puntmonster	M05	Chrysotiel

Beschrijving	Mastiek/kit aan muur
Omgeving	Buiten
Primaire drager	Wandopening verticaal (raam, deur, ...)
Asbestmateriaal	In-situ afwerkingslagen - Pasta, stopverf, voegsel, stopsel, vulsel, mastiek, katten, ...
Bindmiddel van asbestmateriaal	Kitten, mastiek, pasta
Gebondenheid op basis van bindmiddel	Hecht
Hoeveelheid (gewicht - aantal)	• 1,00 kg - 1 stuk
Totaal gewicht	1,00 kg
Eenvoudig bereikbaar	Ja
Bevestigingswijze	• Verlijmd, ingegoten, versmeerd
Identificatiemethode	Een monstername door de asbestdeskundige met laboanalyse door een asbestlabo.
Destructieve handeling voor identificatie	Nee
Opmerking	De hoeveelheid is een schatting. Restanten

[Verwijderen](#)

- Zorg voor een veilig beheer. Vermijd het beschadigen van het asbestmateriaal. Controleer de toestand jaarlijks op wijzigingen.

- De toepassingen dienen in zijn geheel, zonder te breken en zonder stofvorming, verdere vergruizing verwijderd te worden. Gebruik hiervoor een vernevelaar of fixeermiddel om het asbestmateriaal eerst te fixeren.

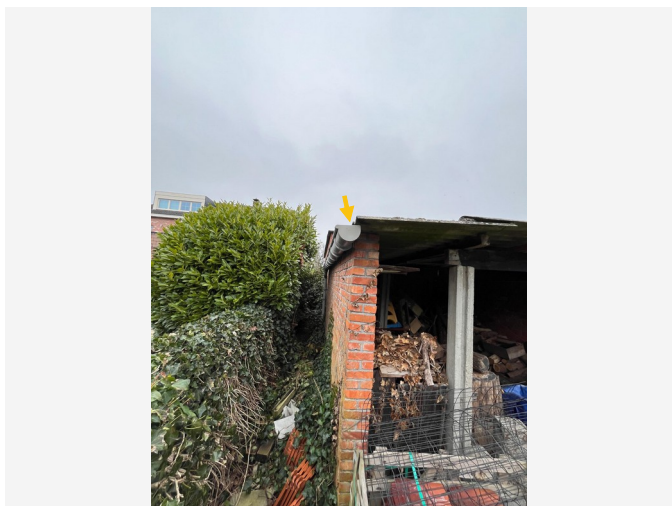
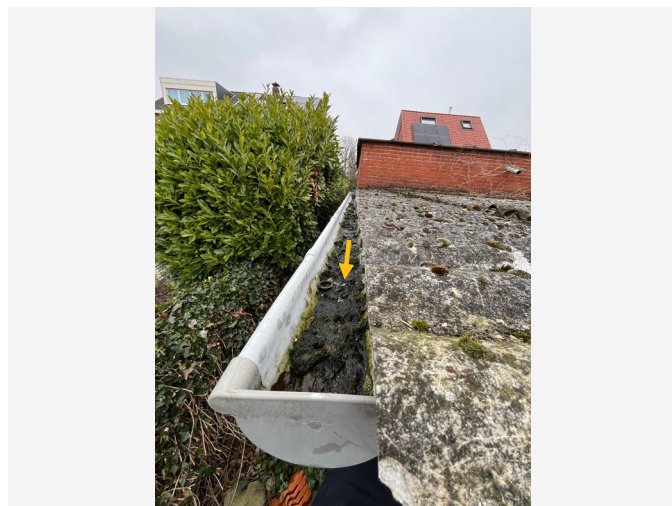
De aanwezigheid van de asbesthoudende afvalstof vormt weinig gevaar of risico voor mens en milieu omdat er geen gevaarlijke hoeveelheden asbestvezels kunnen vrijkomen uit de afvalstof of omdat hiervoor alle maatregelen werden genomen die redelijkerwijs (best beschikbare methode zonder onredelijk hoge kost of technische complexiteit) mogelijk zijn.

Beschrijving	Dakgoot - Contaminatie
Type afvalstof	Betreft resten (contaminatie) van verwerking of beschadiging
Type resten (contaminatie)	<ul style="list-style-type: none"> • Stof, deeltjes < 4 mm, flinters, gruis (vermengd in materiaal)
Besmette materialen	<ul style="list-style-type: none"> • Organisch materiaal (mos, mest, vegetatie, ...)
Bron van de resten	Golfplaten dak
Omgeving	Buiten
Primaire drager	Wand buitenschil
Gebondenheid resten	Niet hecht
Hoeveelheid (gewicht - aantal)	<ul style="list-style-type: none"> • 1,50 kg - 1 stuk
Totaal gewicht	1,50 kg
Eenvoudig bereikbaar	<p>Nee</p> <ul style="list-style-type: none"> • Het asbestmateriaal is bedekt (uitgezonderd laag verf, coating, behang, kunststof, textiel) en het wegnemen van het bedekkende materiaal kan niet zonder het bedekkende materiaal te beschadigen. • Verwijdering tast de bouwkundige integriteit aan. • De verwijdering is niet mogelijk binnen normale beheers-, onderhoudscycli of binnen vergelijkbare stilstand.

Identificatiemethode	De asbestdeskundige beoordeelt het materiaal als asbestverdacht en dus asbesthoudend, en dit zonder monsternamen.

Zorgvuldig beheren

- Scherm in afwachting van verwijdering het asbestafval af van luchtstromingen en verstoring: bijvoorbeeld door het te verpakken, te fixeren, af te dekken, signalisatie - afbakening aan te brengen,
- Sluit de ruimte luchtdicht af en vermijd het betreden van de ruimte in afwachting van verwijdering.
- Baken de gecontamineerde zone verder af met kleefmonsters.
- Voer buitenluchtmetingen uit om actuele blootstellingsrisico's in de buitenlucht te monitoren.

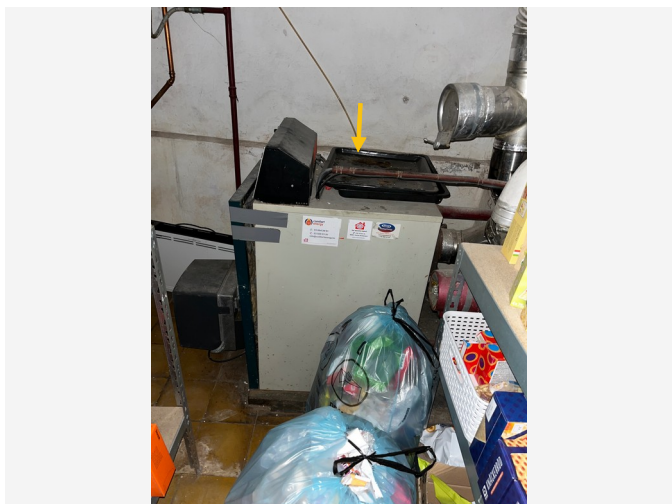
Tijdelijke beperking

Reden: Er is geen volledige risicobeoordeling mogelijk

Uitleg van de asbestdeskundige: Dit kan enkel door destructief onderzoek

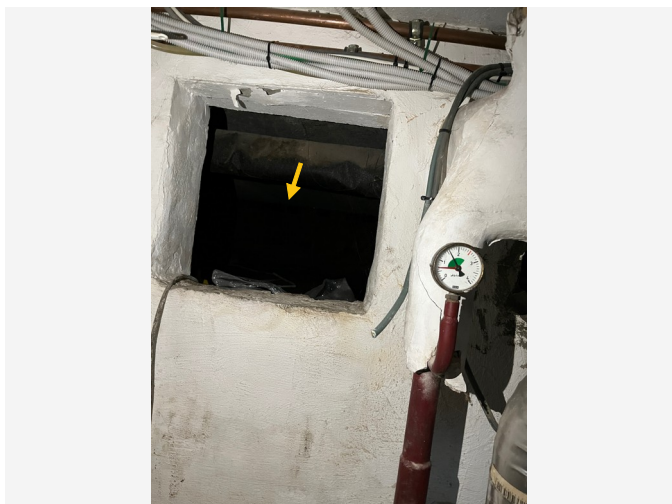
Permanente beperking

Reden: Het onderzoek kan niet uitgevoerd worden binnen de bepalingen van de Welzijnswet

Uitleg van de asbestdeskundige: De hoogte van de kruipruimte is lager dan 1,5 meter.

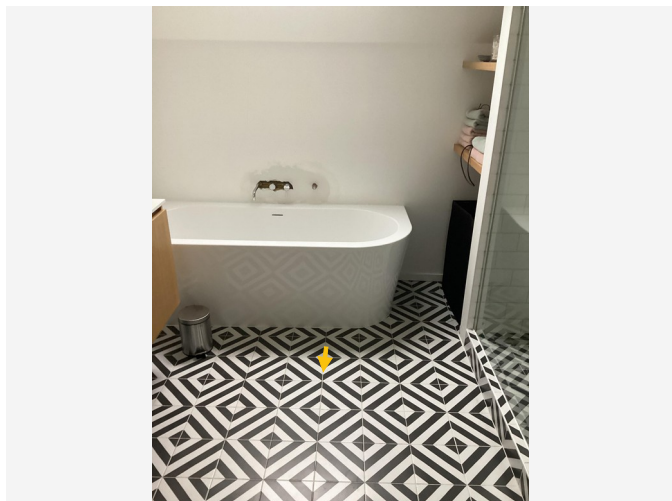
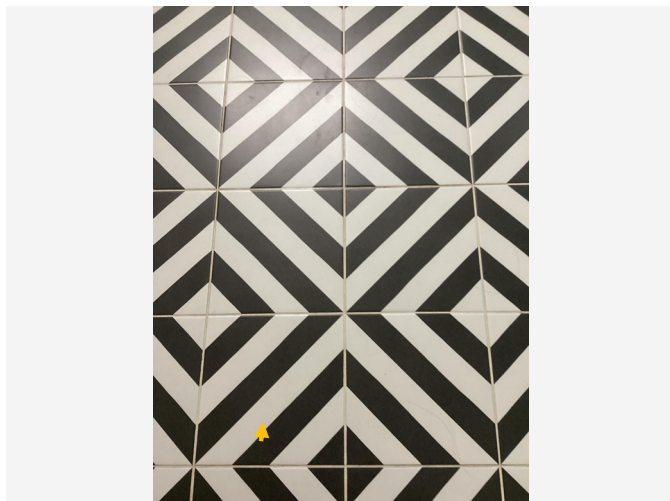
Fiche 6: Tegellijm onder vloertegels en achter plinttegels

Op moment van de inspectie kon niet worden nagegaan of de tegellijm onder de vloertegels of achter de plinttegels asbestverdacht is. Bij renovatie of verwijdering van de tegels dient het materiaal te worden geanalyseerd voor de werken van start gaan.

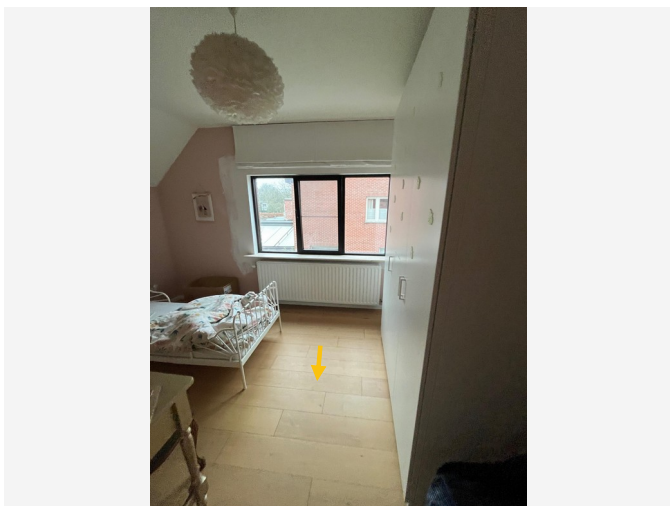
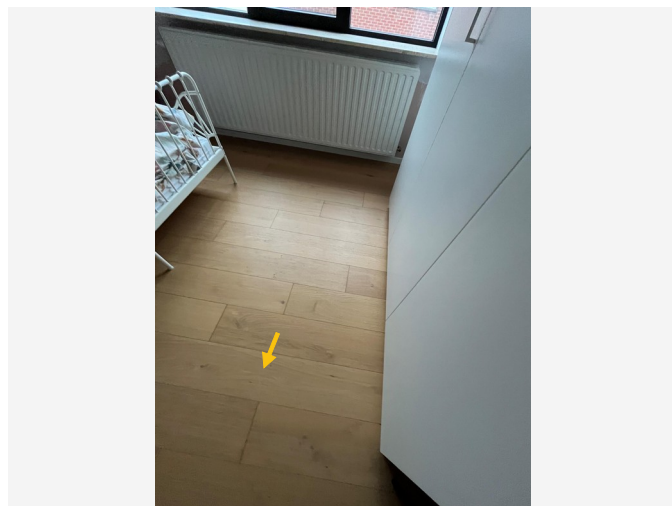
De aanwezige vloerbekleding is niet asbestverdacht. De onderliggende laag was echter niet inspecteerbaar zonder destructie tijdens de inspectie. Mogelijk is de onderliggende laag asbestverdacht.

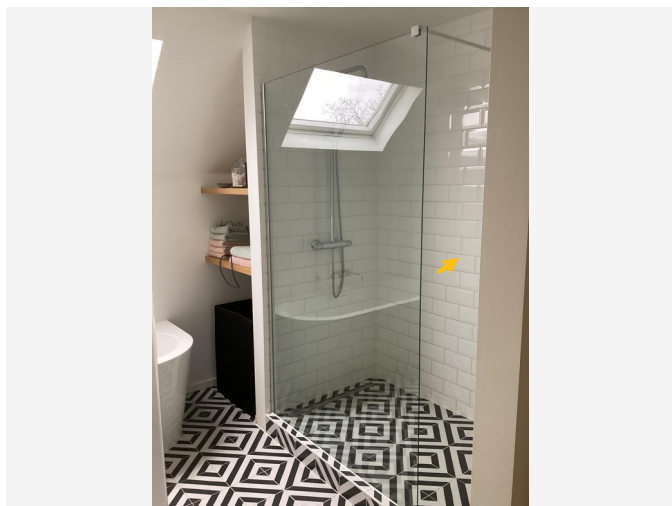
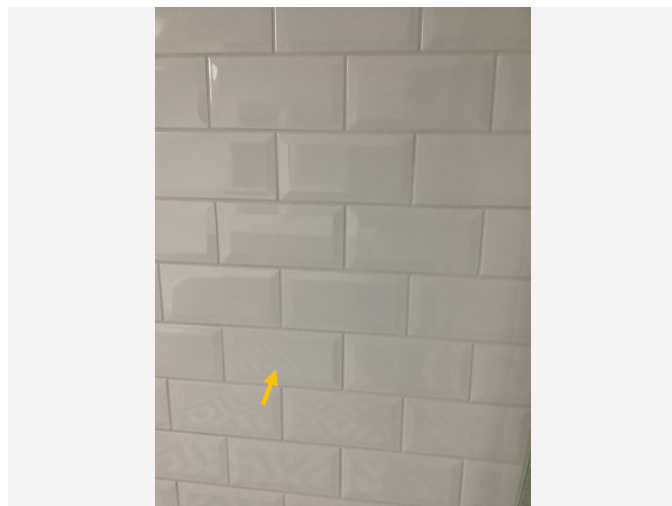
Op moment van de inspectie kon niet worden nagegaan of de tegellijm achter de muurtegels/plinten asbestverdacht is. Bij renovatie of verwijdering van de tegels dient het materiaal te worden geanalyseerd voor de werken van start gaan.

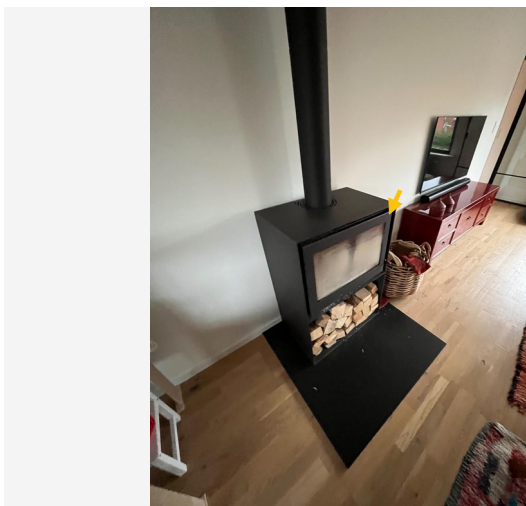
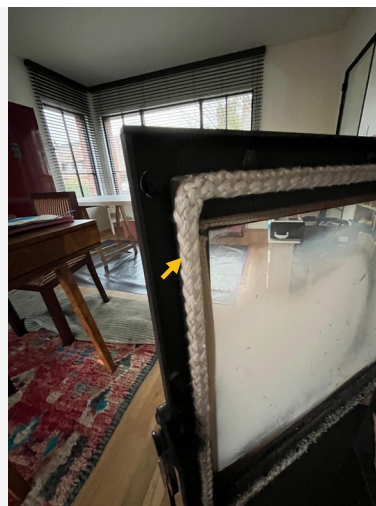
De dichtingskoord van de kachel betreft een keramische koord. Dit is niet asbest verdacht.

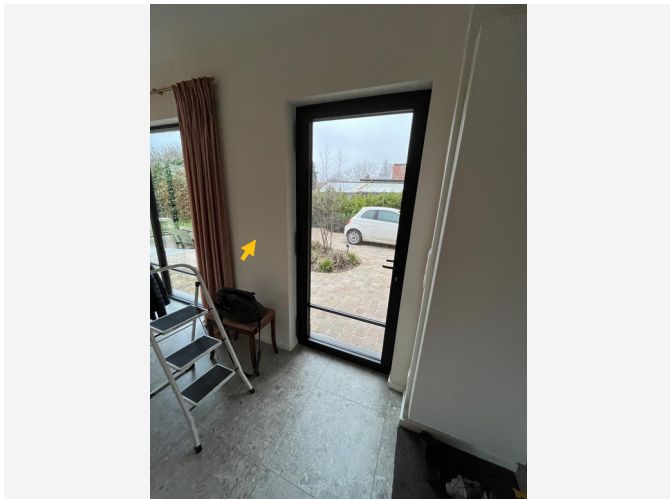
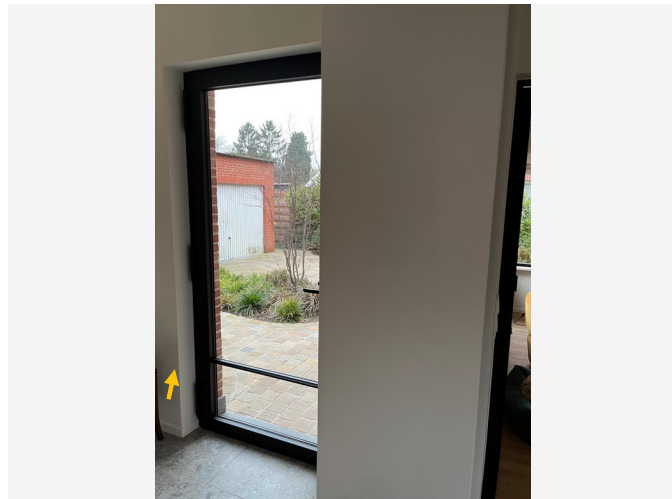
Fiche 10: Valse wand(en)/voorzetwand(en) - Gipskarton

De valse wand(en)/voorzetwand(en) bestaat(bestaan) uit niet-asbestverdachte gipskartonplaten/hout-/pvc platen. Zonder destructie is het niet mogelijk om na te gaan of er asbestverdachte materialen aanwezig zijn achter de valse wand(en)/voorzetwand(en).

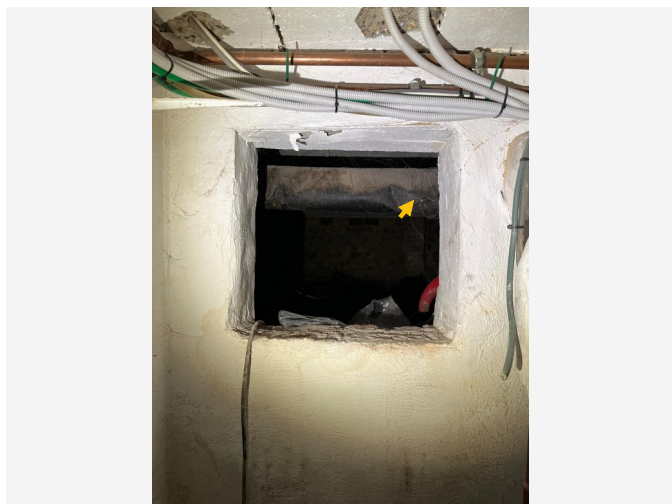
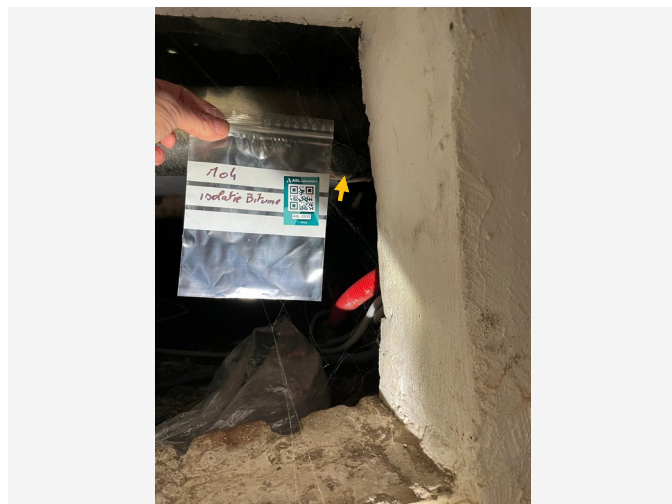
#	Type	Referentie	Resultaat
11.1	Puntmonster	M04	Geen asbest

Beschrijving	Leidingisolatie - Bitumen
Omgeving	Binnen
Primaire drager	HVAC infrastructuur en uitrusting
Bindmiddel van materiaal	Bitumen (roofing, teer, asfalt)
Gebondenheid op basis van bindmiddel	Hecht
Hoeveelheid (lengte - omtrek - dikte - aantal)	<ul style="list-style-type: none">• 10,00 m - 20,00 cm - 1,00 cm - 1 stuk
Totaal volume	0,02 m ³
Identificatiemethode	Een monstername door de asbestdeskundige met laboanalyse door een asbestlabo.
Destructieve handeling voor identificatie	Nee
Opmerking	De hoeveelheid betreft een schatting.

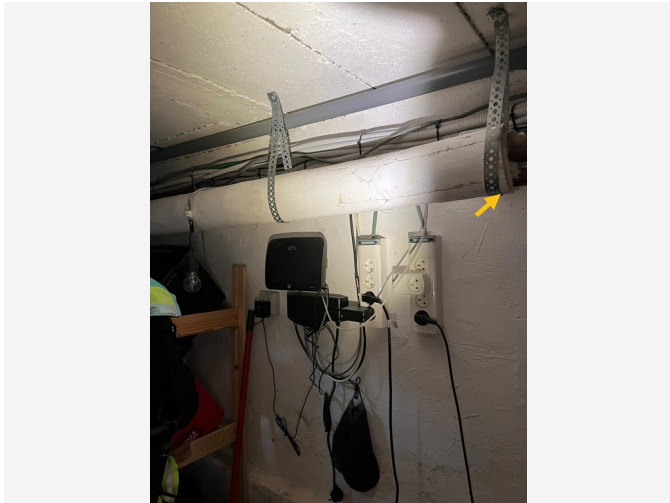
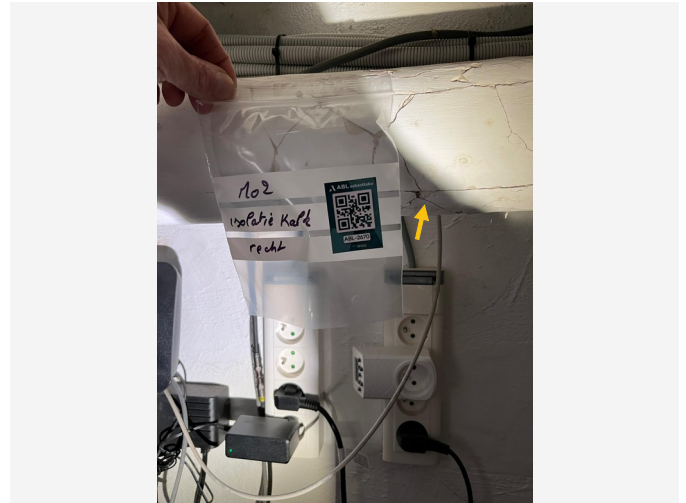
#	Type	Referentie	Resultaat
12.1	Mengmonster	M02	Geen asbest
12.2	Mengmonster	M03	Geen asbest

Beschrijving	Leidingisolatie - Gips
Omgeving	Binnen
Primaire drager	HVAC infrastructuur en uitrusting
Bindmiddel van materiaal	Gips - kalk
Gebondenheid op basis van bindmiddel	Niet-hechtgebonden
Hoeveelheid (lengte - omtrek - dikte - aantal)	<ul style="list-style-type: none">• 6,00 m - 100,00 cm - 1,00 cm - 1 stuk
Totaal volume	0,06 m ³
Identificatiemethode	Een monstername door de asbestdeskundige met laboanalyse door een asbestlabo.
Destructieve handeling voor identificatie	Nee
Opmerking	De hoeveelheid betreft een schatting.

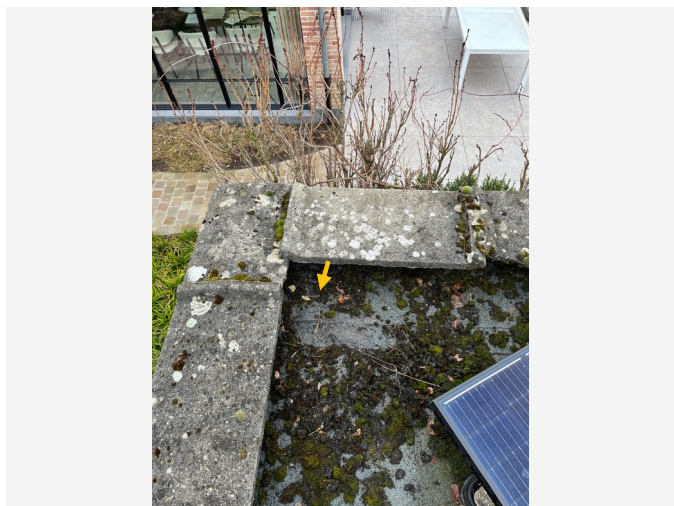
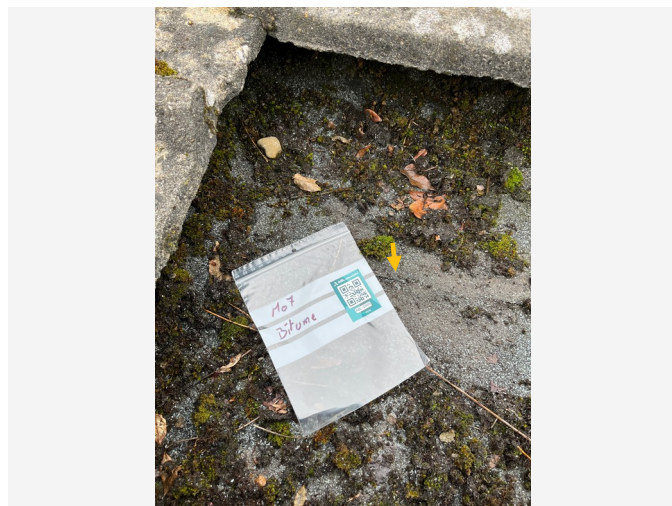
Fiche 13: Dakbedekking - Roofing

#	Type	Referentie	Resultaat
13.1	Puntmonster	M07	Geen asbest

Beschrijving	Dakbedekking - Roofing
Omgeving	Buiten
Primaire drager	Plat dak
Bindmiddel van materiaal	Bitumen (roofing, teer, asfalt)
Gebondenheid op basis van bindmiddel	Hecht
Hoeveelheid (oppervlakte - aantal)	<ul style="list-style-type: none">• 40,00 m² - 1 stuk
Totale oppervlakte	40,00 m ²
Identificatiemethode	Een monstername door de asbestdeskundige met laboanalyse door een asbestlabo.
Destructieve handeling voor identificatie	Nee
Opmerking	<p>Er werd enkel een puntstaal genomen van de bovenste laag. Mogelijks zijn er onderliggende asbestverdachte lagen aanwezig die niet waarneembaar waren tijdens de inspectie. Wanneer bij renovatie- of sloopwerken blijkt dat er nog onderliggende lagen aanwezig zijn dient er hiervan een staal te worden genomen welke door een erkend laboratorium moet worden geanalyseerd.</p> <p>De hoeveelheid betreft een schatting.</p>
