# Asbestinventarisatetest

Korte Kongostraat 19, 2060 Antwerpen

Attestnummer : 20260223-000002.000

**Niet-asbestveilig**

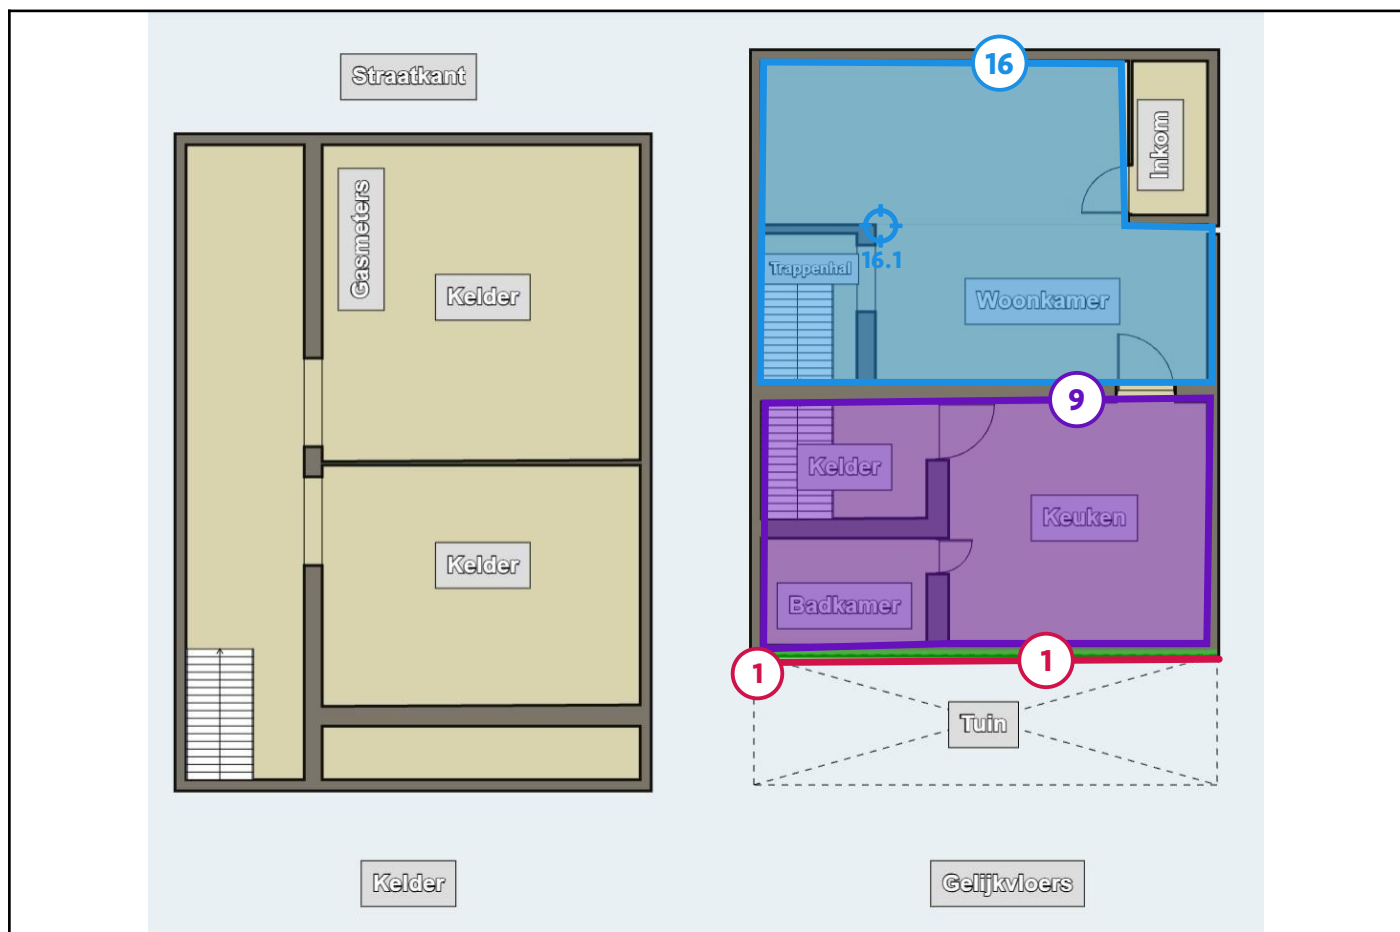
## Plan 1.2: V-1 + V0: plafonds

Beschrijving	Type	Actie
1. Slib in de dakgoot	Asbestmateriaal	Dringend verwijderen
9. Valse plafonds	Advies	-
16. Plafondlaag	Geen asbest	-
16.1 Code: mm02	Puntmonster	-

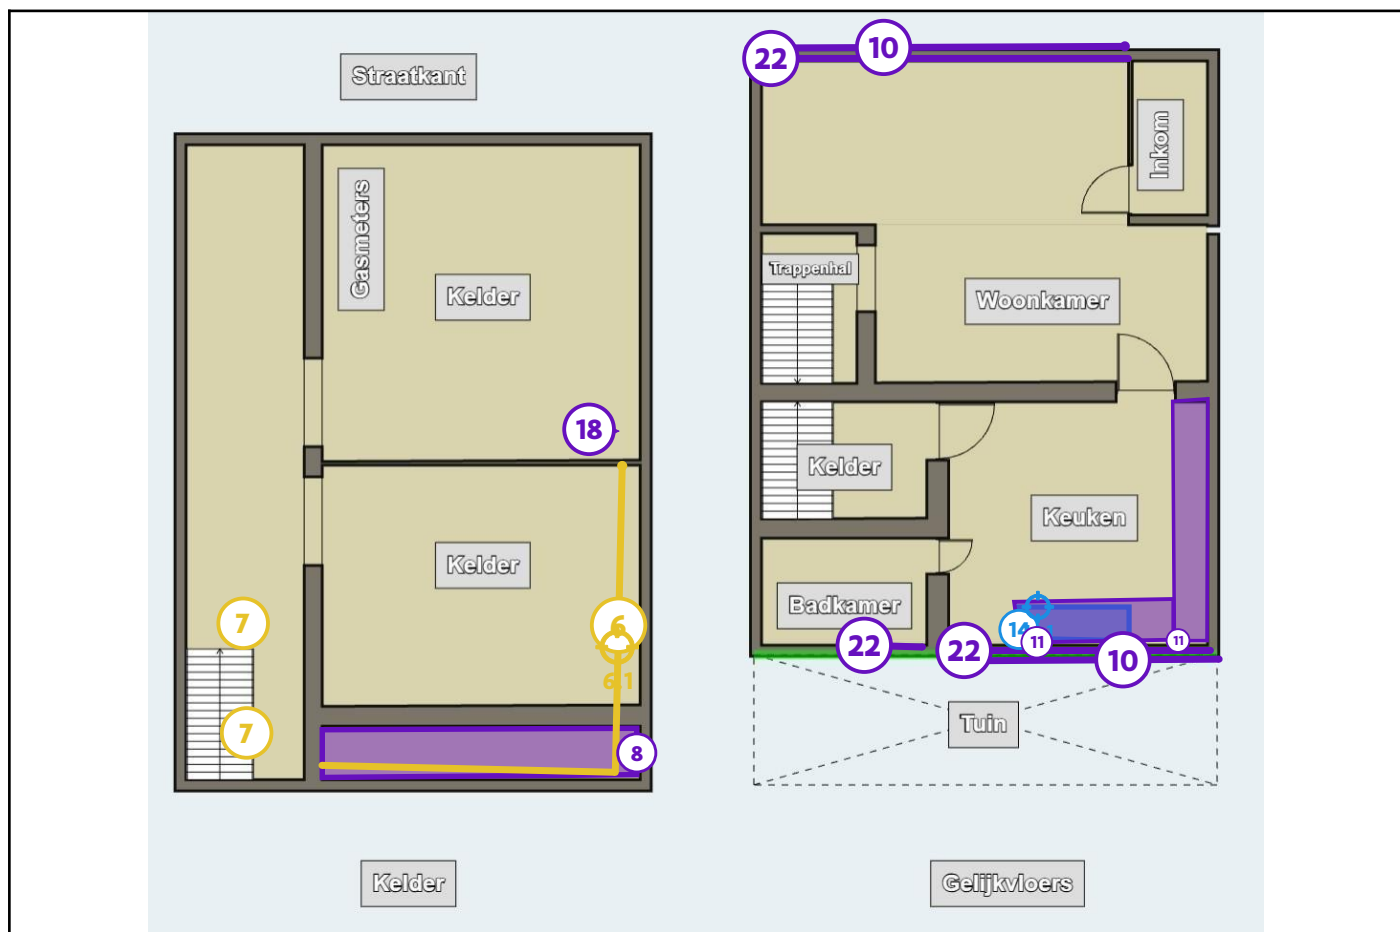
## Plan 1.3: V-1 + V0: Andere materialen

Beschrijving	Type	Actie
6. Cementbuis	Asbestmateriaal	Zorgvuldig beheren
6.1 Code: MM03	Puntmonster	-
7. Cementbuis steunpilaar	Asbestmateriaal	Zorgvuldig beheren
8. Kruipkelder	Beperking	-
10. Tablet	Advies	-
11. Keukenkasten	Advies	-
14. Coating spoelbak	Geen asbest	-
14.1 Code: MM07	Puntmonster	-

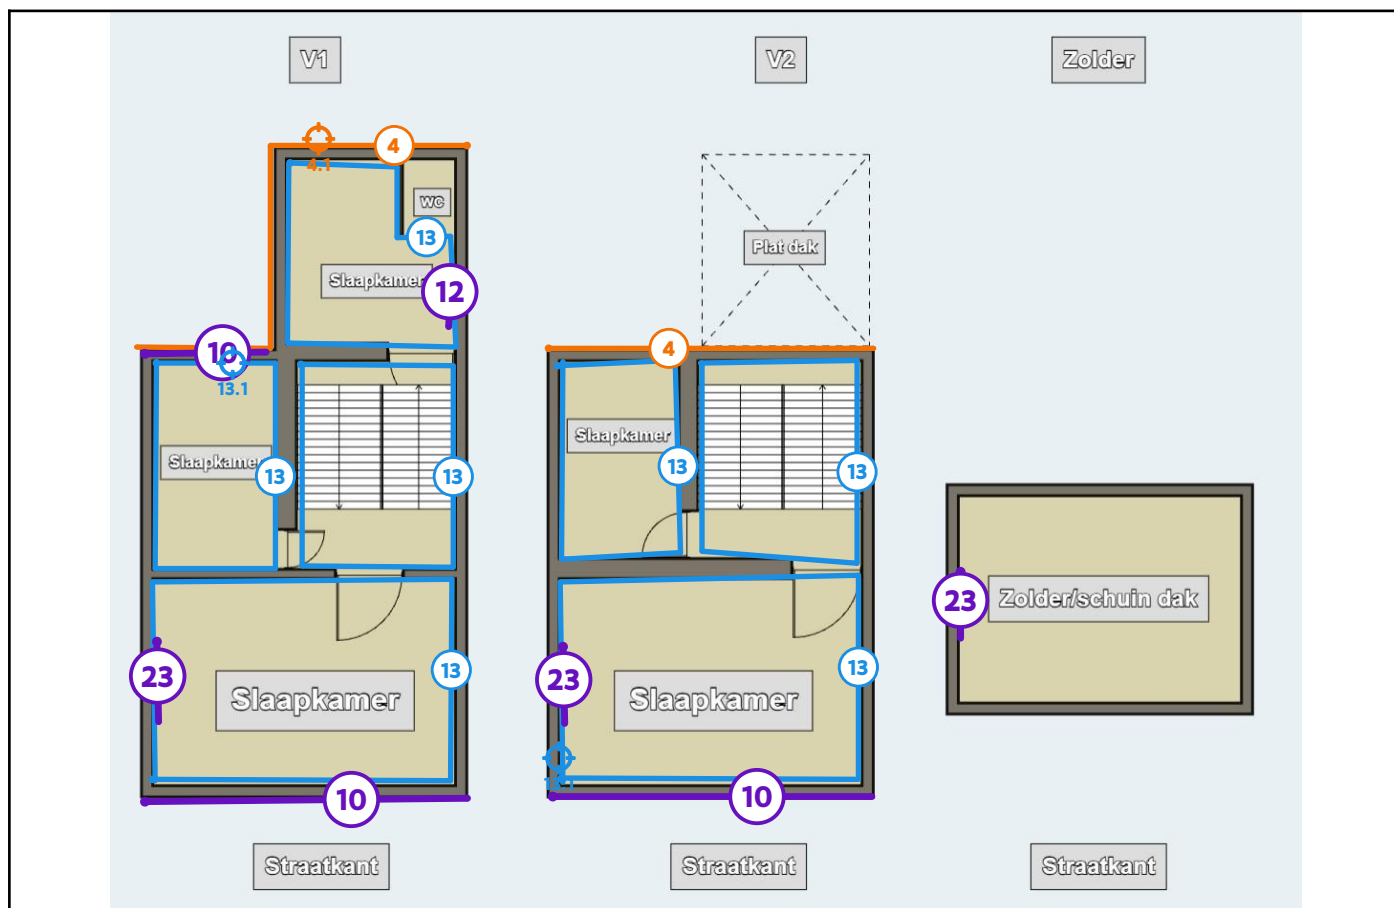
## Plan 1.4: V1-V3: muren

Beschrijving	Type	Actie
4. Gevel met leien	Asbestmateriaal	<b>Verwijderen</b>
4.1 Code: MM06	Puntmonster	-
10. Tablet	Advies	-
12. Lijm faiencetegels	Advies	-
13. Pleisterwerk wanden	Geen asbest	-
13.1 Code: MM01	Mengmonster	-
23. Rookgaskanalen - niet inspecteerbaar	Overige ruimte of materiaal	-

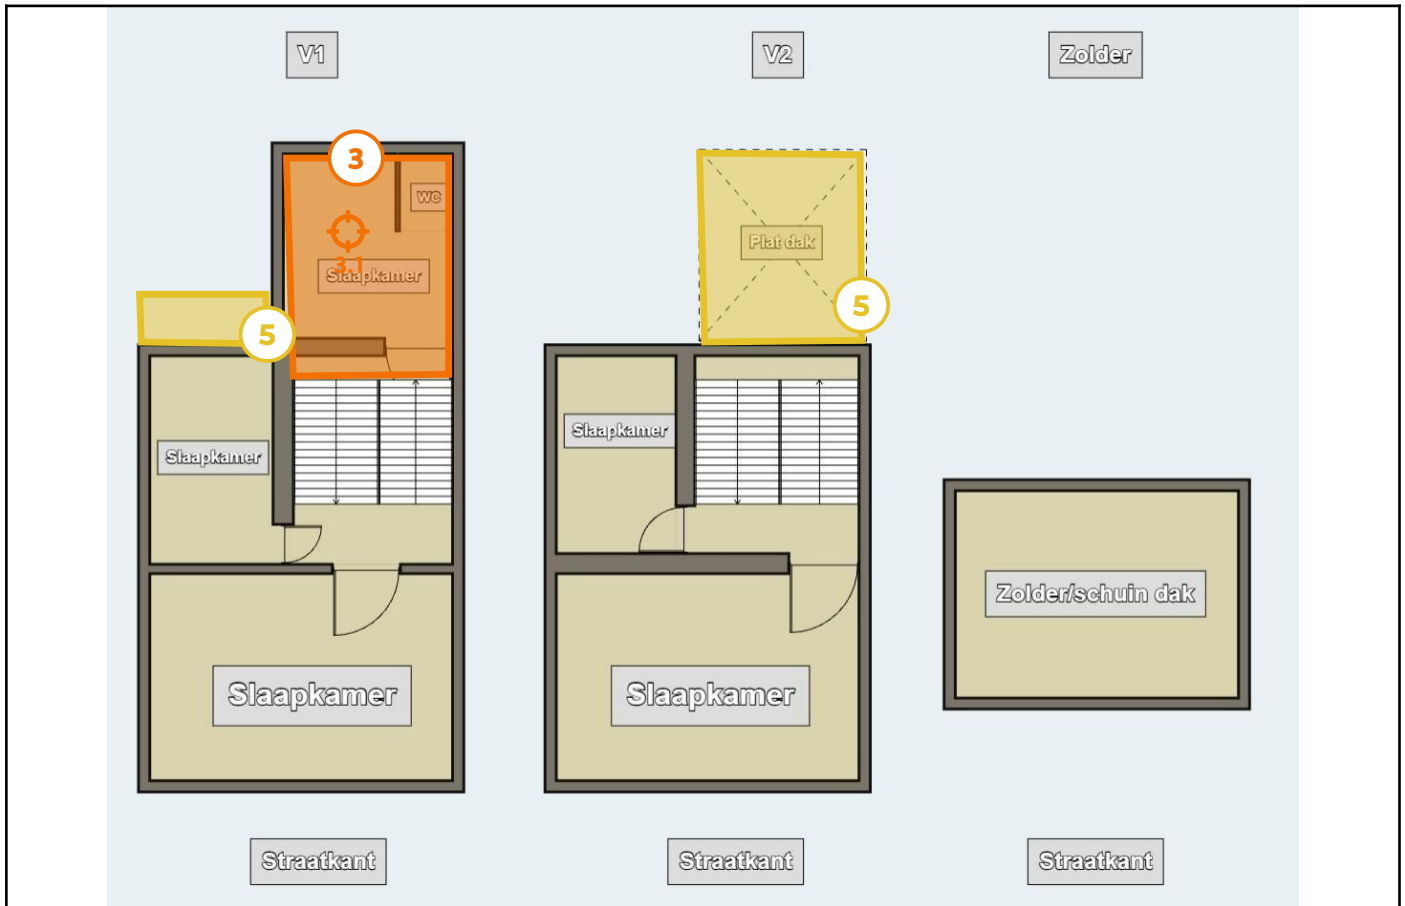
## Plan 1.6: V1-V3: andere materialen

Beschrijving	Type	Actie
3. Vinyl vloerzeil	Asbestmateriaal	Verwijderen
3.1 Code: MM05	Puntmonster	-
5. Roofing	Asbestmateriaal	Zorgvuldig beheren

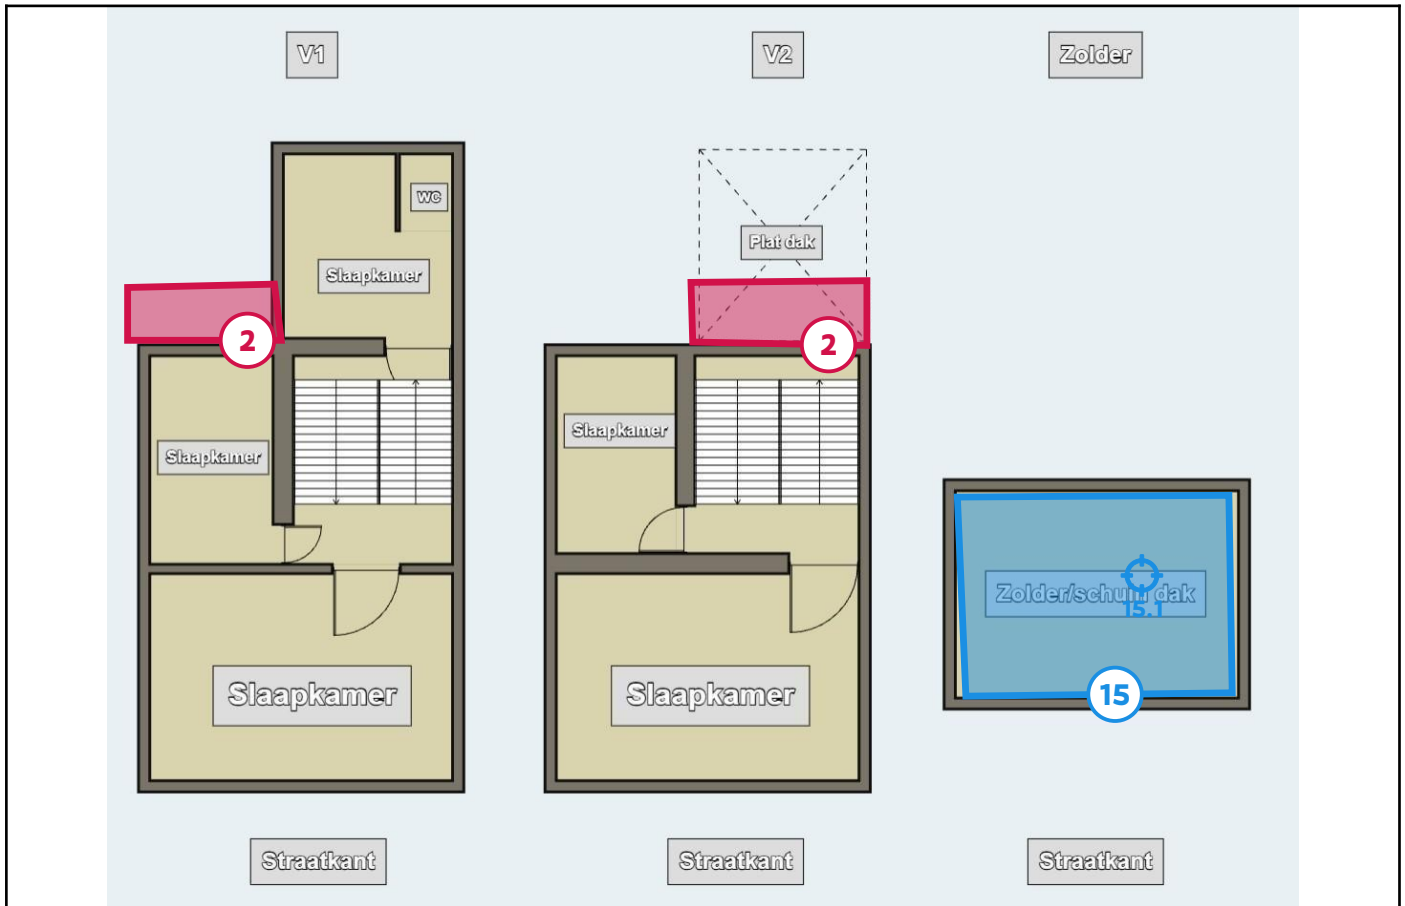
## Plan 1.7: V1-V3: andere materialen 2

Beschrijving	Type	Actie
2. Gevelresten plat dak	Asbestmateriaal	Dringend verwijderen
15. Vinyl vloerzeil zolder	Geen asbest	-
15.1 Code: MM04	Puntmonster	-

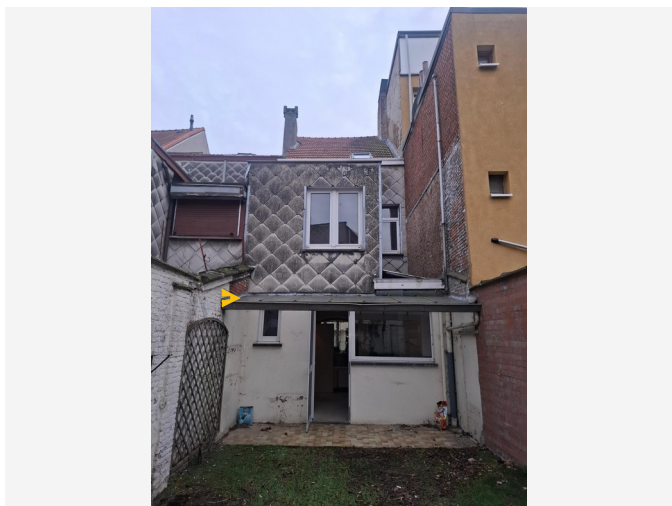
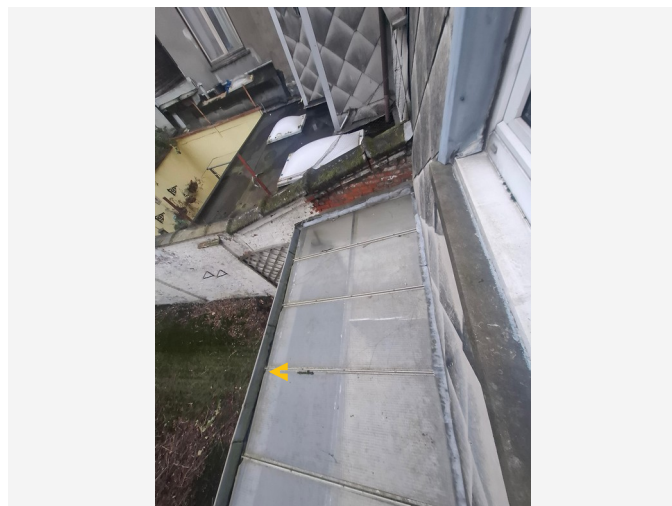
Het asbestmateriaal valt onder de mijlpaal van 2040.

**Dringend verwijderen**

Beschrijving	Slib in de dakgoot
Type afvalstof	Betreft resten (contaminatie) van verwerking of beschadiging
Type resten (contaminatie)	<ul style="list-style-type: none"> <li>Stof, deeltjes &lt; 4 mm, flinters, gruis (los, opliggend)</li> <li>Stof, deeltjes &lt; 4 mm, flinters, gruis (vermengd in materiaal)</li> </ul>
Besmette materialen	<ul style="list-style-type: none"> <li>Organisch materiaal (mos, mest, vegetatie, ...)</li> <li>Sediment (dakgoot, afvoerbuï, regenwaterput, ...)</li> </ul>
Bron van de resten	Asbesthoudende dakbedekking
Omgeving	Buiten
Primaire drager	dakgoot
Gebondenheid resten	Niet hecht
Hoeveelheid (gewicht - aantal)	<ul style="list-style-type: none"> <li>5,00 kg - 1 stuk</li> </ul>
Totaal gewicht	5,00 kg
Eenvoudig bereikbaar	Ja
Identificatiemethode	De asbestdeskundige beoordeelt het materiaal als asbestverdacht en dus asbesthoudend, en dit zonder monstername.
Opmerking	De hoeveelheid is een zo nauwkeurig mogelijke opmeting, waar evenwel kleine afwijkingen op mogelijk zijn.

- Verwijder het asbestafval.

- Eenvoudige handelingen: mag via doe-het-zelf of door werknemer(s) met opleidingsattest eenvoudige handelingen  
Ondoe u van het afval via het riool.

In de werkzone mogen geen derden en/of minderjarigen aanwezig zijn en moet elke betrokken persoon steeds gepaste persoonlijke beschermingsmiddelen dragen: minimaal een FFP3-mondmasker (EN 149), wegwerpovertuig met kap (minimaal Cat III, type 5/6), wegwerphandschoenen en overschoenen of afspoelbaar schoeisel.

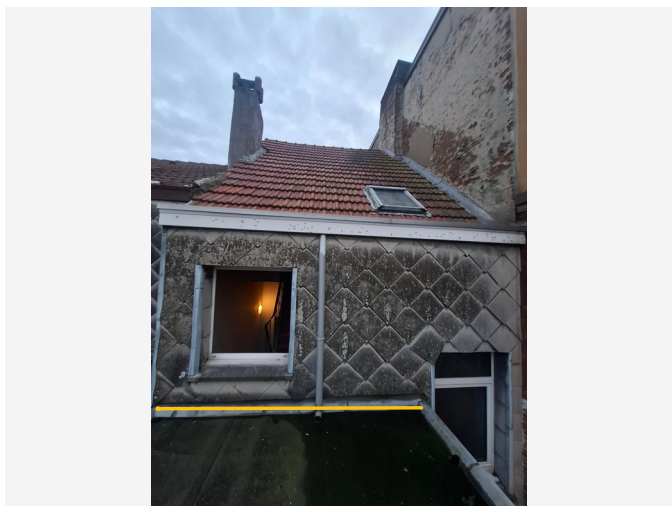
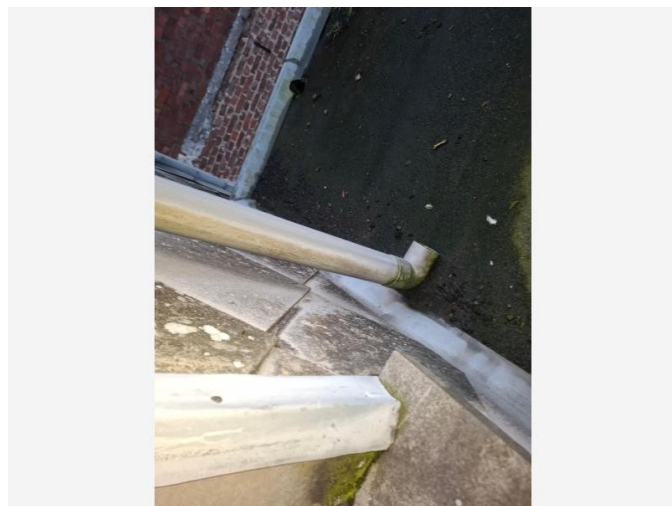
Het asbestmateriaal valt onder de mijlpaal van 2040.

**Dringend verwijderen**

Beschrijving	Gevelresten plat dak
Type afvalstof	Betreft resten (contaminatie) van verwerking of beschadiging
Type resten (contaminatie)	<ul style="list-style-type: none"><li>• Stof, deeltjes &lt; 4 mm, flinters, gruis (los, opliggend)</li></ul>
Besmette materialen	<ul style="list-style-type: none"><li>• Geen (er is geen vermenging met ander materiaal)</li></ul>
Bron van de resten	Gevelleien achterzijde woning.
Omgeving	Buiten
Primaire drager	Plat dak
Gebondenheid resten	Niet hecht
Hoeveelheid (gewicht - aantal)	<ul style="list-style-type: none"><li>• 1,98 kg - 1 stuk</li></ul>
Totaal gewicht	1,98 kg
Eenvoudig bereikbaar	Ja
Identificatiemethode	De asbestdeskundige beoordeelt het materiaal als asbestverdacht en dus asbesthoudend, en dit zonder monsternamen.
Opmerking	Op het dak van het eerste verdiep vloeien er mogelijks resten gevelleien af van de gevel op de roofing van het dak.

- Vermijd het bewerken of het intensief betreden (belopen, rijden, ...) van de verontreinigde zone. Is dit niet mogelijk vraag dan advies aan een erkend bodemsaneringsdeskundige voor verdere maatregelen.

- Eenvoudige handelingen: mag via doe-het-zelf of door werknemer(s) met opleidingsattest eenvoudige handelingen  
Toepassing in de buitenlucht dat eenvoudig verwijderd kan worden bij toekomstige werken (leien + roofing)

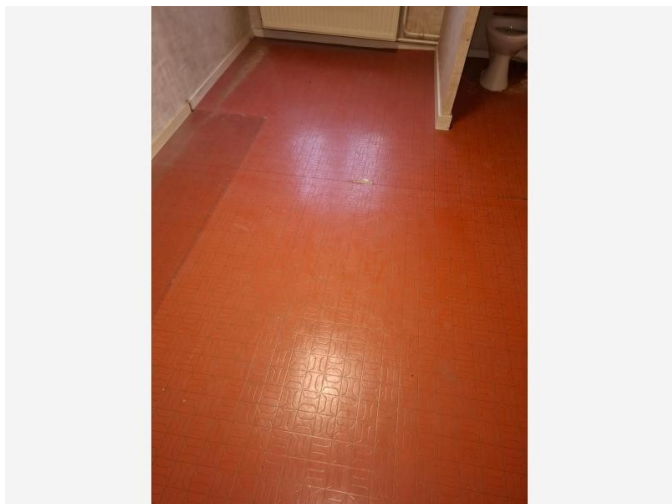
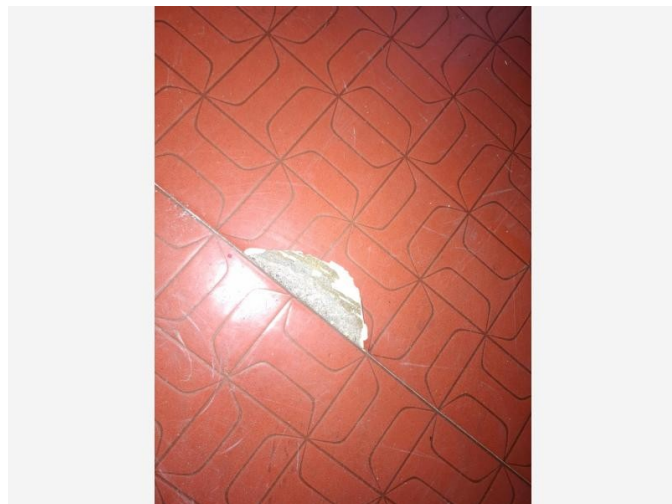
Het asbestmateriaal valt onder de mijlpaal van 2034.

Verwijderen

Eindbeoordeling materiaalrisico	Verhoogd materiaalrisico en/of verhoogde kans op vezelvrijgave
---------------------------------	--

Gebondenheid	Categorie 2: niet-hechtgebonden met matrix
Asbestsoort (vezeltype)	Alleen chrysotiel
Asbestconcentratie	Hoog ( $\geq 50\%$ )
Afschermingsgraad van het gehele materiaal	Geheel of deels (ook) vrij aan de binnenlucht
Toestand van het materiaal	Licht beschadigd, licht verweerd. Intact calciumsilicaatmateriaal of categorie III 'gebondenheid'

#	Type	Referentie	Resultaat
3.1	Puntmonster	MM05	Chrysotiel

Beschrijving	Vinyl vloerzeil
Omgeving	Binnen
Primaire drager	Vloer
Asbestmateriaal	Prefab - afwerking - Vloerzeil
Bindmiddel van asbestmateriaal	Karton - papier - viltachtig
Gebondenheid op basis van bindmiddel	Niet-hechtgebonden
Hoeveelheid (oppervlakte - aantal)	<ul style="list-style-type: none"><li>• 20,00 m<sup>2</sup> - 2 stuks</li></ul>
Totale oppervlakte	40,00 m <sup>2</sup>
Eenvoudig bereikbaar	Ja
Bevestigingswijze	<ul style="list-style-type: none"><li>• Verlijmd, ingegoten, versmeerd</li></ul>
Identificatiemethode	Een monstername door de asbestdeskundige met laboanalyse door een asbestlabo.
Destructieve handeling voor identificatie	Nee
Opmerking	De hoeveelheid is slechts een schatting, de werkelijke hoeveelheid kan afwijken. De vloeren kunnen zich ook onder de tapijten van de andere slaapkamers bevinden, dit is echter niet inspecteerbaar in het kader van een niet-destructief onderzoek.

- Zorg voor een veilig beheer. Vermijd het beschadigen van het asbestmateriaal. Controleer de toestand jaarlijks op wijzigingen.

- Hermetische zone (erkend asbestverwijderaars)  
Deze toepassing kan enkel door een erkende asbestverwijderaars via de methodiek van hermetische zone verwijderd worden omdat verwijdering via de methodiek van eenvoudige handelingen en/of couveusezakmethode niet mogelijk is; en er automatisch een verhoogd risico op vrijgave van asbestvezels (max. concentratie 0,01 vezels/cm - CODEX Art. VI.3-54) ontstaat. (Bron: CODEX - Art. VI.3-61.- par 1.)

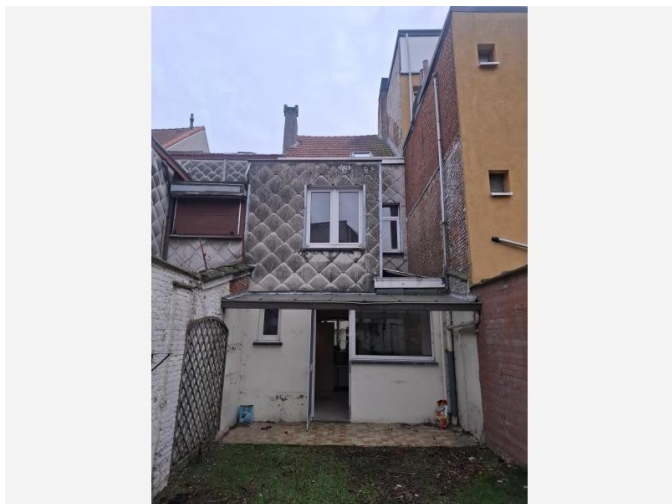
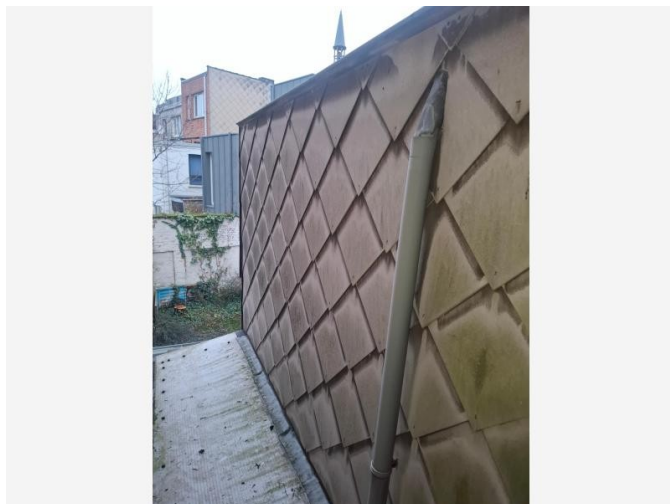
Het asbestmateriaal valt onder de mijlpaal van 2034.

Verwijderen

Eindbeoordeling materiaalrisico	Verhoogd materiaalrisico en/of verhoogde kans op vezelvrijgave
---------------------------------	--

Gebondenheid	Categorie 1: hechtgebonden in oorsprong
Asbestsoort (vezeltype)	Alleen chrysotiel
Asbestconcentratie	Laag (< 50%)
Afschermingsgraad van het gehele materiaal	Geheel of deels vrij aan de buitenlucht
Toestand van het materiaal	Matig beschadigd, matig verweerd

#	Type	Referentie	Resultaat
4.1	Puntmonster	MM06	Chrysotiel

<b>Beschrijving</b>	Gevel met leien
<b>Omgeving</b>	Buiten
<b>Primaire drager</b>	Wand buitenschil
<b>Asbestmateriaal</b>	Dak- en gevelbekleding - Lei, shingle
<b>Bindmiddel van asbestmateriaal</b>	Cement
<b>Gebondenheid op basis van bindmiddel</b>	Hecht
<b>Hoeveelheid (oppervlakte - aantal)</b>	<ul style="list-style-type: none"><li>• 35,00 m<sup>2</sup> - 1 stuk</li></ul>
<b>Totale oppervlakte</b>	35,00 m <sup>2</sup>
<b>Eenvoudig bereikbaar</b>	Ja
<b>Bevestigingswijze</b>	<ul style="list-style-type: none"><li>• Genageld, geniet</li></ul>
<b>Identificatiemethode</b>	Een monstername door de asbestdeskundige met laboanalyse door een asbestlabo.
<b>Destructieve handeling voor identificatie</b>	Nee
<b>Opmerking</b>	De hoeveelheid is een schatting en kan afwijken van de werkelijke toestand.

- Verwijder dit asbestmateriaal zo snel mogelijk. Volg de toestand goed op.
- Hemelwater dat afspoelt van asbestcement daken of gevels kan asbestdeeltjes bevatten. Gebruik het enkel voor gesloten circuits (bv. spoelen toiletten). Reinig na het vervangen van het dak of de gevel de dakgoten en regenwaterput of -ton om asbesthoudend sediment of slib te verwijderen

- Eenvoudige handelingen: mag via doe-het-zelf of door werknemer(s) met opleidingsattest eenvoudige handelingen  
Deze toepassing kan door een aannemer die over een opleidingsattest eenvoudige handelingen beschikt of door een particulier (doe-het-zelf), verwijderd worden indien er geen verhoogd risico op vrijgave van asbestvezels (max. concentratie 0,01 vezels/cm<sup>3</sup> - CODEX Art. VI.3-54) ontstaat en de toepassing voorafgaand wordt gefixeerd/bevochtigd; de individuele elementen zonder machinale werktuigen (boormachine, slijpschijf, hogedrukreiniger, â) en zonder breken of gooien een voor een losgemaakt worden; en ten slotte dubbel en luchtdicht verpakt weggevoerd worden naar een erkend afvalpunt (recyclagepark).

- Eenvoudige handelingen: enkel door erkend asbestverwijderaar  
Indien bovenstaande criteria worden overschreden:

Deze toepassing kan enkel door een erkende asbestverwijderaar verwijderd worden omdat er hier automatisch een verhoogd risico op vrijgave van asbestvezels (max. concentratie 0,01 vezels/cm<sup>3</sup> - CODEX - Art. VI.3-54) ontstaat. (Bron: VLAREM II: 6.4.0.1 par1, par2 en par3). Een erkend asbestverwijderaar moet ingeschakeld worden voor deze toepassingen die niet (kunnen) worden verwijderd door de couveuzemethode, door hermetische zone of door de materialen beschreven in Vlarem II, art. 6.4.0.1 par2. (Bron: Leidraad bij het Inspectieprotocol)

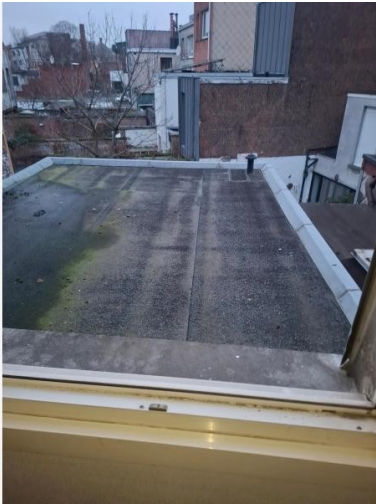
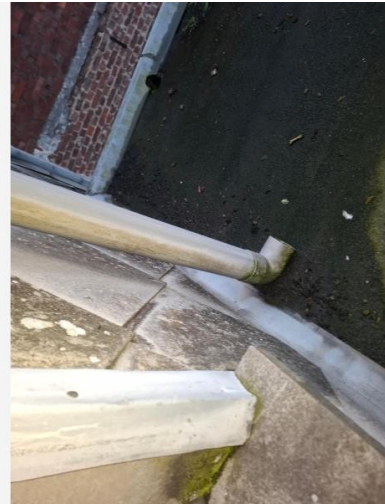
Het asbestmateriaal valt onder de mijlpaal van 2040.

Zorgvuldig beheren

Eindbeoordeling materiaalrisico	Zeer laag materiaalrisico en/of zeer lage kans op vezelvrijgave
---------------------------------	---

Beschrijving	Roofing
Omgeving	Buiten
Primaire drager	Plafond
Asbestmateriaal	Dak- en gevelbekleding - Roofing
Bindmiddel van asbestmateriaal	Bitumen (roofing, teer, asfalt)
Gebondenheid op basis van bindmiddel	Hecht
Hoeveelheid (oppervlakte - aantal)	<ul style="list-style-type: none"><li>• 20,00 m<sup>2</sup> - 1 stuk</li><li>• 2,00 m<sup>2</sup> - 1 stuk</li></ul>
Totale oppervlakte	22,00 m <sup>2</sup>
Eenvoudig bereikbaar	Ja
Bevestigingswijze	<ul style="list-style-type: none"><li>• Verlijmd, ingegoten, versmeerd</li></ul>
Identificatiemethode	<p>De asbestdeskundige beoordeelt het materiaal als asbestverdacht en dus asbesthoudend, en dit zonder monstername.</p> <p>Motivatie: De monstername brengt andere schade aan dan schade die inherent is aan de monstername.</p>
Destructieve handeling voor identificatie	Nee

- Zorg voor een veilig beheer. Vermijd het beschadigen van het asbestmateriaal. Controleer de toestand jaarlijks op wijzigingen.

- Eenvoudige handelingen: mag via doe-het-zelf of door werknemer(s) met opleidingsattest eenvoudige handelingen  
Niet-hechtgebonden toepassing in de buitenlucht.

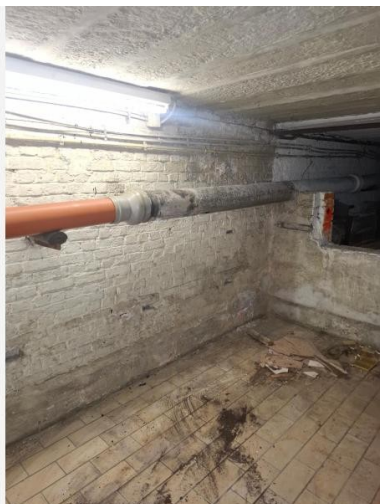
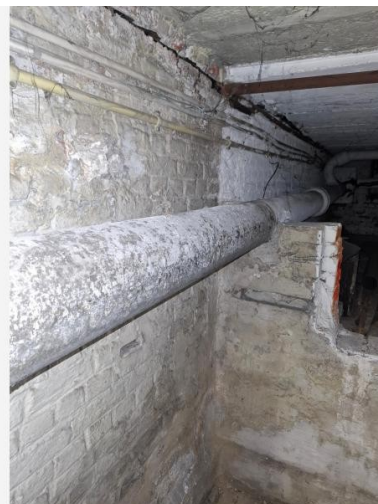
Het asbestmateriaal valt onder de mijlpaal van 2040.

Zorgvuldig beheren

Beschrijving	Cementbuis
Omgeving	Binnen
Primaire drager	Sanitaire infrastructuur en uitrusting (toe- en afvoer)
Asbestmateriaal	Buis, koker, leiding, pijp, doorvoer
Bindmiddel van asbestmateriaal	Cement
Gebondenheid op basis van bindmiddel	Hecht
Hoeveelheid (lengte - omtrek - dikte - aantal)	<ul style="list-style-type: none"><li>• 10,00 m - 20,00 cm - 3,00 cm - 1 stuk</li></ul>
Totaal volume	0,06 m <sup>3</sup>
Eenvoudig bereikbaar	Ja
Bevestigingswijze	<ul style="list-style-type: none"><li>• Verlijmd, ingegoten, versmeerd</li></ul>
Identificatiemethode	Een monstername door de asbestdeskundige met laboanalyse door een asbestlabo.
Destructieve handeling voor identificatie	Nee
Opmerking	De hoeveelheid is slechts een schatting, de werkelijke hoeveelheid kan afwijken.

- Eenvoudige handelingen: mag via doe-het-zelf of door werknemer(s) met opleidingsattest eenvoudige handelingen  
Deze toepassing mag door een aannemer die over een opleidingsattest eenvoudige handelingen beschikt of door een particulier (doe-het-zelver), verwijderd worden indien er geen verhoogd risico op vrijgave van asbestvezels (max. concentratie 0,01 vezels/cm<sup>3</sup> - CODEX Art. VI.3-54) ontstaat en de toepassing voorafgaand wordt gefixeerd/bevochtigd. De individuele elementen moeten zonder machinale werktuigen (boormachine, slijpschijf, hogedrukreiniger, â† ) en zonder breken of gooien een voor een losgemaakt worden en dubbel en luchtdicht verpakt afgevoerd worden naar een erkend afvalpunt (recyclagepark). Daar moeten ze voorzichtig in de container voor asbestafval worden gelegd. Op het recyclagepark worden uitsluitend hechtgebonden asbestmaterialen aanvaard. Niet-hechtgebonden asbestmaterialen kunnen enkel bij een erkend asbestverwijderaar of asbestafvalverwerker worden aangeboden.

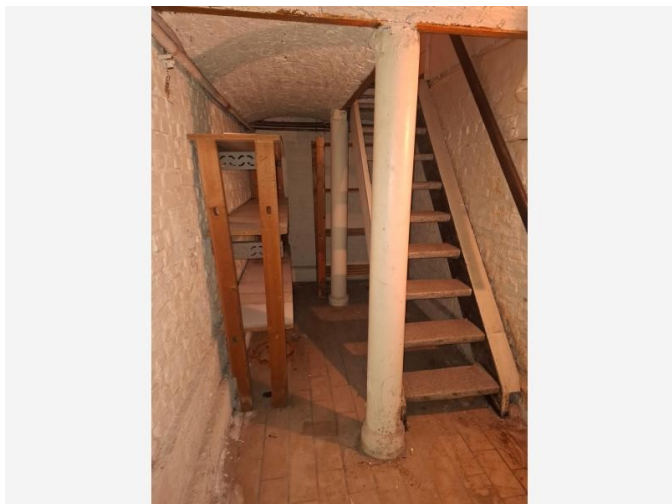
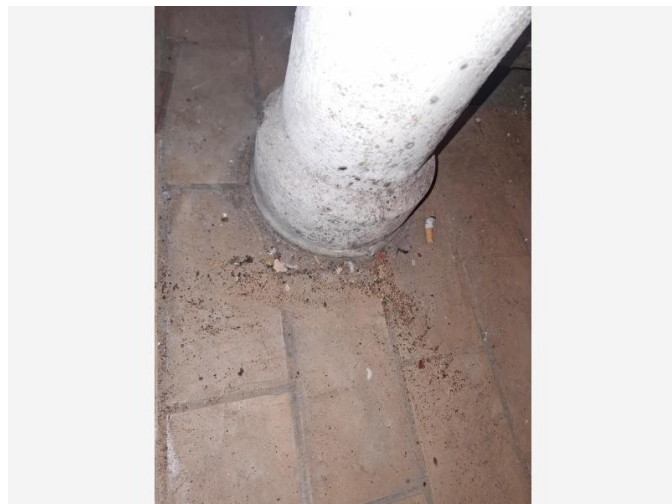
Beschrijving	Cementbuis steunpilaar
Omgeving	Binnen
Primaire drager	Fundering-draagstructuur (horizontaal, verticaal)
Asbestmateriaal	Buis, koker, leiding, pijp, doorvoer
Bindmiddel van asbestmateriaal	Cement
Gebondenheid op basis van bindmiddel	Hecht
Hoeveelheid (lengte - omtrek - dikte - aantal)	<ul style="list-style-type: none"><li>• 2,00 m - 15,00 cm - 3,00 cm - 2 stuks</li></ul>
Totaal volume	0,018 m <sup>3</sup>
Eenvoudig bereikbaar	Ja
Bevestigingswijze	<ul style="list-style-type: none"><li>• Verlijmd, ingegoten, versmeerd</li></ul>
Identificatiemethode	De asbestdeskundige beoordeelt het materiaal als asbesthoudend, en dit zonder monsternamen.
Destructieve handeling voor identificatie	Nee
Opmerking	De hoeveelheid is slechts een schatting, de werkelijke hoeveelheid kan afwachten.

- Eenvoudige handelingen: mag via doe-het-zelf of door werknemer(s) met opleidingsattest eenvoudige handelingen  
Deze toepassing mag door een aannemer die over een opleidingsattest eenvoudige handelingen beschikt of door een particulier (doe-het-zelver), verwijderd worden indien er geen verhoogd risico op vrijgave van asbestvezels (max. concentratie 0,01 vezels/cm<sup>3</sup> - CODEX Art. VI.3-54) ontstaat en de toepassing voorafgaand wordt gefixeerd/bevochtigd. De individuele elementen moeten zonder machinale werktuigen (boormachine, slijpschijf, hogedrukreiniger, â† ) en zonder breken of gooien een voor een losgemaakt worden en dubbel en luchtdicht verpakt afgevoerd worden naar een erkend afvalpunt (recyclagepark). Daar moeten ze voorzichtig in de container voor asbestafval worden gelegd. Op het recyclagepark worden uitsluitend hechtgebonden asbestmaterialen aanvaard. Niet-hechtgebonden asbestmaterialen kunnen enkel bij een erkend asbestverwijderaar of asbestafvalverwerker worden aangeboden.
