# Asbestinventarisatetest

Stadionstraat 75, 2020 Antwerpen

Attestnummer : 20260203-000036.000

Uitgegeven op : 03.02.2026

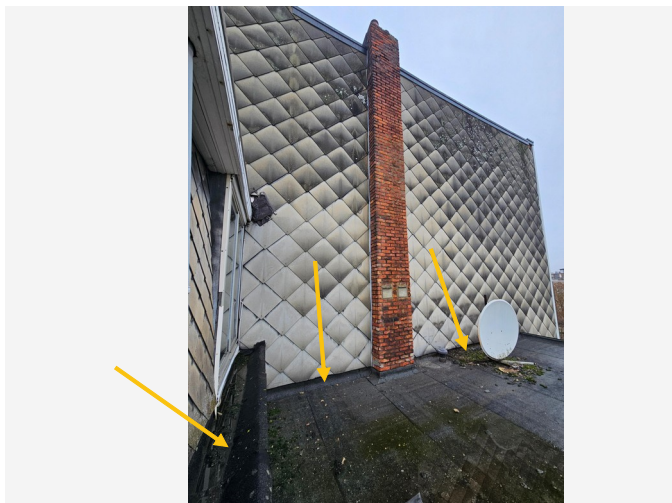
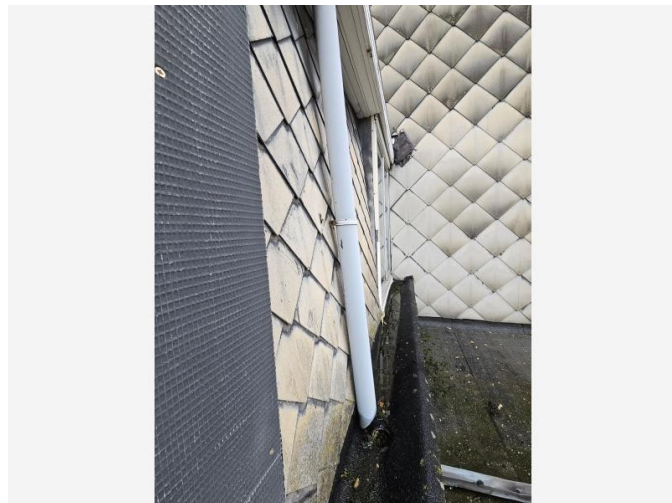
# Fiche 1: Slib/sediment plat dak + dakgoot (leien)

Het asbestmateriaal valt onder de mijlpaal van 2040.

**Dringend verwijderen**

- Verwijder het asbestafval.
- Voer bijkomende staalname(s) uit.

- Eenvoudige handelingen: mag via doe-het-zelf of door werknemer(s) met opleidingsattest eenvoudige handelingen  
Reinig de dakgoten en plat dak om asbesthoudend sediment of slib te verwijderen.

Voor verwijdering het slib extra bevochtigen of fixeren om stof te voorkomen , niet breken om stof te beperken .

Schep het mos in dubbel plastic zak , sluit dit luchtdicht af , en breng dit naar een erkend verwerker . Slib behoort tot niet hechtgebonden afval.

Reinig de dakgoot en het gebruikt materiaal met overvloedig water.

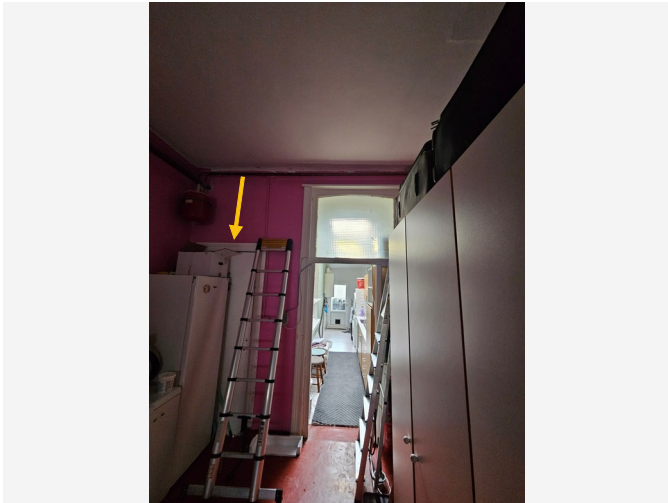
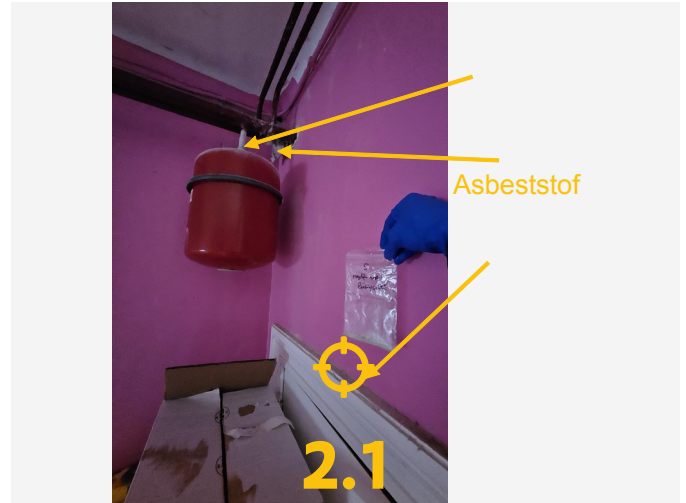
<b>Beschrijving</b>	Contamineerde ruimte te vermijden
<b>Type afvalstof</b>	Betreft resten (contaminatie) van verwerking of beschadiging
<b>Type resten (contaminatie)</b>	<ul style="list-style-type: none"><li>• Stof, deeltjes &lt; 4 mm, flinters, gruis (los, opliggend)</li></ul>
<b>Besmette materialen</b>	<ul style="list-style-type: none"><li>• asbesthoudend stof aanwezig in de ruimte</li></ul>
<b>Bron van de resten</b>	Bron van de resten is niet meer aanwezig
<b>Omgeving</b>	Binnen
<b>Primaire drager</b>	HVAC infrastructuur en uitrusting
<b>Gebondenheid resten</b>	Niet hecht
<b>Hoeveelheid (gewicht - aantal)</b>	<ul style="list-style-type: none"><li>• 1,00 kg - 1 stuk</li></ul>
<b>Totaal gewicht</b>	1,00 kg
<b>Eenvoudig bereikbaar</b>	Ja
<b>Identificatiemethode</b>	Een monstername door de asbestdeskundige met laboanalyse door een asbestlabo.
<b>Opmerking</b>	De ruimte is gecontamineerd door verwijderde leidingisolatie en is er een acuut gezondheidsrisico om de ruimte te betreden. Zeker in de garage mogelijks aansluitende ruimtes ook, hal, keuken,...

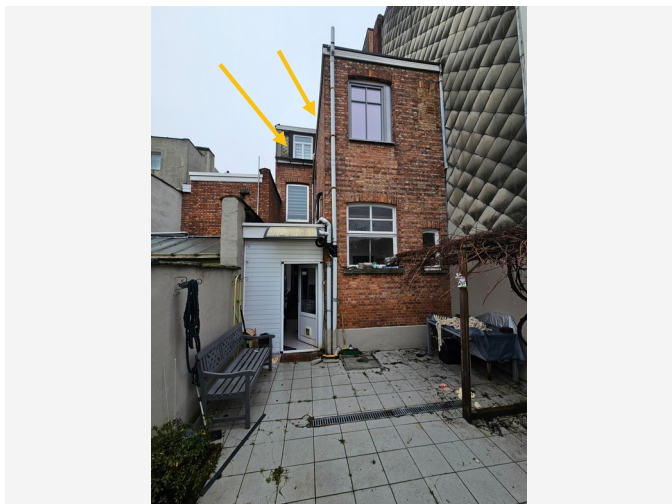
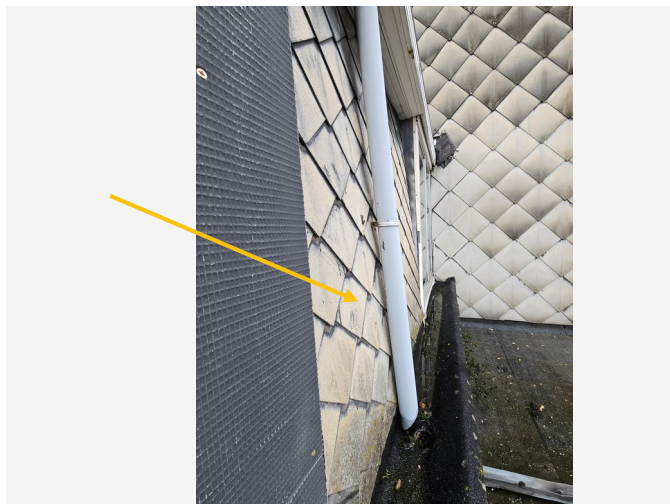
Beschrijving	Gevelleien achtergevel (visueel)
Omgeving	Buiten
Primaire drager	Schuin dak
Asbestmateriaal	Dak- en gevelbekleding - Lei, shingle
Bindmiddel van asbestmateriaal	Cement
Gebondenheid op basis van bindmiddel	Hecht
Hoeveelheid (oppervlakte - aantal)	<ul style="list-style-type: none"><li>• 12,00 m<sup>2</sup> - 1 stuk</li></ul>
Totale oppervlakte	12,00 m <sup>2</sup>
Eenvoudig bereikbaar	Ja
Bevestigingswijze	<ul style="list-style-type: none"><li>• Geklemd</li><li>• Genageld, geniet</li></ul>
Identificatiemethode	<p>De asbestdeskundige beoordeelt het materiaal als asbestverdacht en dus asbesthoudend, en dit zonder monstername.</p> <p>Motivatie: De opdrachtgever weigert om het materiaal te laten bemonsteren.</p>
Destructieve handeling voor identificatie	Nee
Opmerking	<p>Eigenaar wenst aantal staalnames te beperken, toepassing wordt visueel en volgens expertise als verdacht opgenomen in het attest.</p> <p>De vermelde oppervlaktes, diktes en volumes betreffen een beredeneerde schatting. Er worden geen rechten verleend aan deze oppervlaktes/diktes/volumes.</p>

- Eenvoudige handelingen: mag via doe-het-zelf of door werknemer(s) met opleidingsattest eenvoudige handelingen  
EH via doe-het zelf Standaard dragen van de nodige wegwerp beschermingsmiddelen FFP 3 masker , handschoenen en tyvec CAT III type 5-6 , afwasbaar schoeisel Indien mogelijk de ondervloer afdekken , leien voorzichtig verwijderen, extra fixeren, niet breken , niet gooien, onmiddellijk verpakken of voorzichtig in container met asbest bag plaatsen. Voldoende benevelen/bevochtigen tijdens de duur van de werken. Gebruik geen storkokers. Voor hechtgebonden toepassingen: Bij verwijdering door doe-het-zelf moet men dit afval dubbel en luchtdicht verpakt aandienen bij het gemeentelijk recyclagepark. Men raadpleegt best op voorhand de voorwaarden van het recyclagepark. Indien leien in slechte staat zijn en kans bestaat op breken

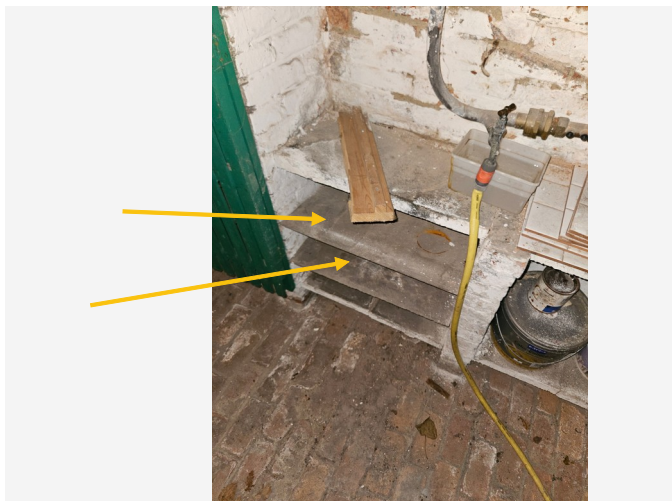
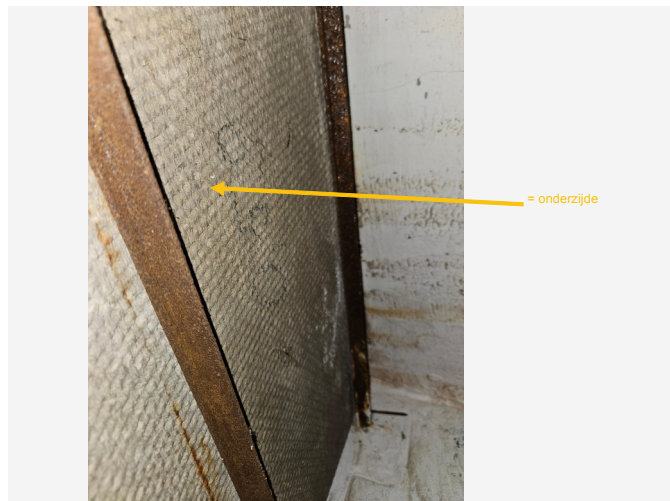
## Fiche 5: Schabben meterlokaal kelder in asbestcement (visueel)

Beschrijving	Schabben meterlokaal kelder in asbestcement (visueel)
Omgeving	Binnen
Primaire drager	Inrichting (meubilair, ...)
Asbestmateriaal	Plaat, paneel, tablet - Generiek
Bindmiddel van asbestmateriaal	Cement
Gebondenheid op basis van bindmiddel	Hecht
Hoeveelheid (oppervlakte - dikte - aantal)	<ul style="list-style-type: none"> <li>• 0,40 m<sup>2</sup> - 1,00 cm - 2 stuks</li> </ul>
Totaal volume	0,008 m <sup>3</sup>
Eenvoudig bereikbaar	Ja
Bevestigingswijze	<ul style="list-style-type: none"> <li>• Verlijmd, ingegoten, versmeerd</li> </ul>
Identificatiemethode	<p>De asbestdeskundige beoordeelt het materiaal als asbestverdacht en dus asbesthoudend, en dit zonder monstername.</p> <p>Motivatie: De opdrachtgever weigert om het materiaal te laten bemonsteren.</p>
Destructieve handeling voor identificatie	Nee
Opmerking	<p>Eigenaar wenst aantal staalnames te beperken, toepassing wordt visueel en volgens expertise als verdacht opgenomen in het attest.</p> <p>Asbestverdachte schabben vastgesteld in de kelder. Honingraat structuur duidelijk zichtbaar aan onderzijde, auditief ook verdacht. Controle/staalname aangewezen bij renovatiewerken. De vermelde oppervlaktes, diktes, gewichten en volumes betreffen een beredeneerde schatting. Er worden geen rechten verleend aan deze oppervlaktes/diktes/volumes.</p>

- Eenvoudige handelingen: mag via doe-het-zelf of door werknemer(s) met opleidingsattest eenvoudige handelingen  
EH via doe-het zelf Standaard dragen van de nodige wegwerp beschermingsmiddelen FFP 3 masker , handschoenen en tyvec CAT III type 5-6 , afwasbaar schoeisel Indien mogelijk de ondervloer afdekken , platen voorzichtig verwijderen, extra fixeren, niet breken , niet gooien, onmiddellijk verpakken of voorzichtig in container met asbest bag plaatsen. Voldoende benevelen/bevochtigen tijdens de duur van de werken. Gebruik geen stortkokers. Voor hechtgebonden toepassingen: Bij verwijdering door doe-het-zelf moet men dit afval dubbel en luchtdicht verpakt aandienen bij het gemeentelijk recyclagepark. Men raadpleegt best op voorhand de voorwaarden van het recyclagepark. Indien platen in slechte staat zijn en kans bestaat op breken : Eenvoudige handeling opgeleid personeel , alle werknemer(s) moeten wel beschikken over een opleidingsattest eenvoudige handelingen 8u Zie ook link Zie <https://ovam.vlaanderen.be/wie-mag-wat->

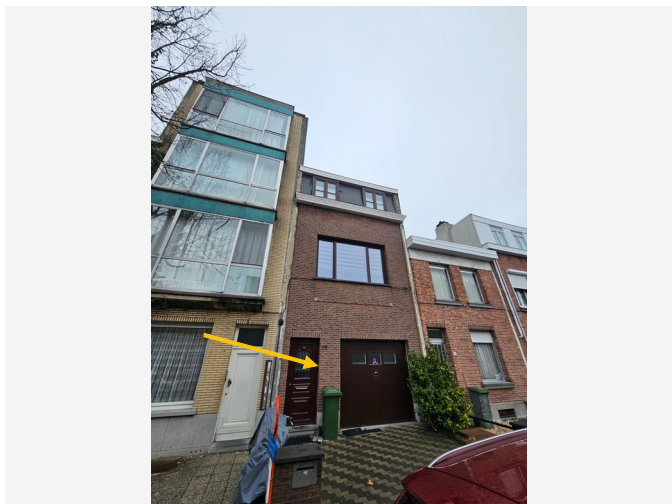
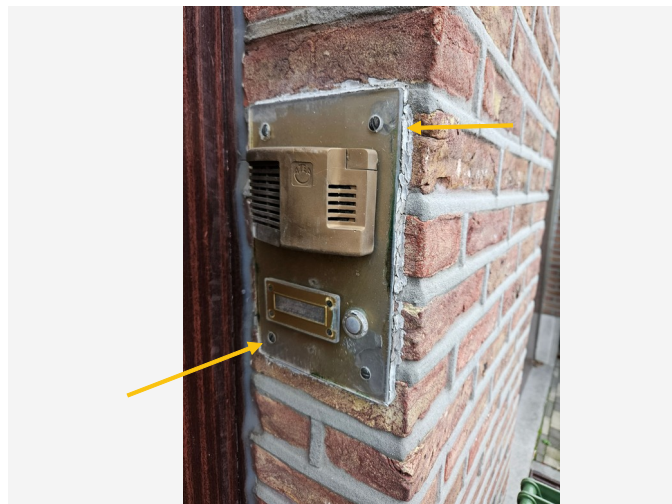
<b>Beschrijving</b>	Kit rond deurbel (visueel)
<b>Omgeving</b>	Buiten
<b>Primaire drager</b>	Wand buitenschil
<b>Asbestmateriaal</b>	In-situ afwerkingslagen - Pasta, stopverf, voegsel, stopsel, vulsel, mastiek, kitten, ...
<b>Bindmiddel van asbestmateriaal</b>	Kitten, mastiek, pasta
<b>Gebondenheid op basis van bindmiddel</b>	Hecht
<b>Hoeveelheid (gewicht - aantal)</b>	<ul style="list-style-type: none"><li>• 0,10 kg - 1 stuk</li></ul>
<b>Totaal gewicht</b>	0,10 kg
<b>Eenvoudig bereikbaar</b>	Ja
<b>Bevestigingswijze</b>	<ul style="list-style-type: none"><li>• Verlijmd, ingegoten, versmeerd</li></ul>
<b>Identificatiemethode</b>	<p>De asbestdeskundige beoordeelt het materiaal als asbestverdacht en dus asbesthoudend, en dit zonder monstername.</p> <p>Motivatie: De opdrachtgever weigert om het materiaal te laten bemonsteren.</p>
<b>Destructieve handeling voor identificatie</b>	Nee
<b>Opmerking</b>	<p>Eigenaar wenst aantal staalnames te beperken, toepassing wordt visueel en volgens expertise als verdacht opgenomen in het attest.</p> <p>Notitie hoeveelheden betreft +/- 0.3 lm Het gewicht en lm is een beredeneerde schatting. Er worden geen rechten verleend aan deze oppervlaktes.</p>

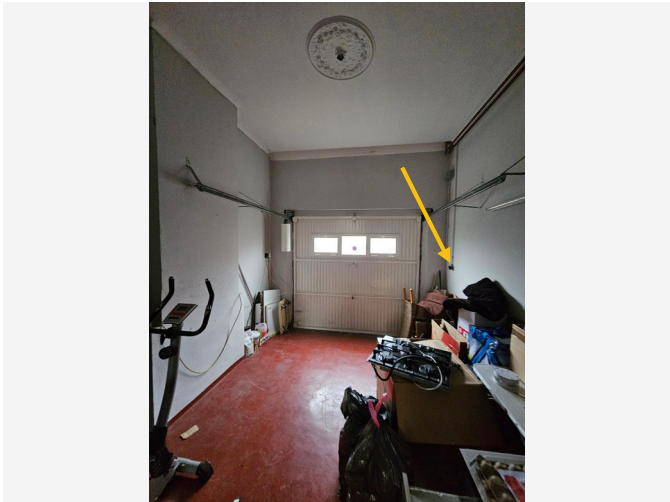
# Fiche 8: Bakeliet schakelaars/stopcontacten/verdeeldoos

Beschrijving	Bakeliet schakelaars/stopcontacten/verdeeldoos
Omgeving	Binnen
Primaire drager	Communicatie en elektrische infrastructuur en uitrusting
Asbestmateriaal	Plaat, paneel, tablet - Type Bakeliet
Bindmiddel van asbestmateriaal	Kunststof of -hars
Gebondenheid op basis van bindmiddel	Hecht
Hoeveelheid (oppervlakte - dikte - aantal)	<ul style="list-style-type: none"> <li>• 0,10 m<sup>2</sup> - 1,00 cm - 3 stuks</li> <li>• 0,35 m<sup>2</sup> - 1,00 cm - 1 stuk</li> </ul>
Totaal volume	0,007 m <sup>3</sup>
Eenvoudig bereikbaar	Ja
Bevestigingswijze	<ul style="list-style-type: none"> <li>• Geschroefd</li> </ul>
Identificatiemethode	<p>De asbestdeskundige beoordeelt het materiaal als asbestverdacht en dus asbesthoudend, en dit zonder monstername.</p> <p>Motivatie: De monstername brengt andere schade aan dan schade die inherent is aan de monstername.</p>
Destructieve handeling voor identificatie	Nee
Opmerking	De hoeveelheid is een zo nauwkeurig mogelijke opmeting. Hieraan kunnen evenwel geen rechten worden ontleend. Monstername niet uitgevoerd wegens risico op beschadiging van een elektrisch component en mogelijke blootstelling aan spanning of storingen in de elektrische installatie.

- Eenvoudige handelingen: mag via doe-het-zelf of door werknemer(s) met opleidingsattest eenvoudige handelingen  
Deze toepassing kan door een aannemer die over een opleidingsattest eenvoudige handelingen beschikt of door een particulier (doe-het-zelf), verwijderd worden indien er geen verhoogd risico op vrijgave van asbestvezels (max. concentratie 0,01 vezels/cm<sup>3</sup> - CODEX Art. VI.3-54) ontstaat en de toepassing voorafgaand wordt gefixeerd/bevochtigd; de individuele elementen zonder machinale werktuigen (boormachine, slijpschijf, hogedrukreiniger,...) en zonder breken of gooien een voor een losgemaakt worden; en ten slotte dubbel en luchtdicht verpakt weggevoerd worden naar een erkend afvalpunt (recyclagepark).

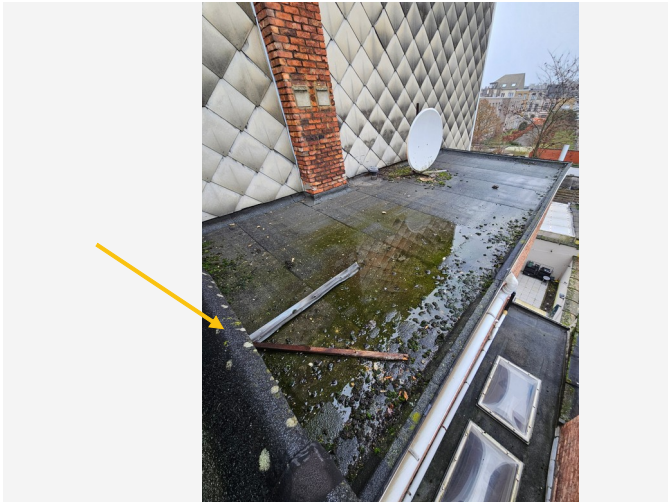
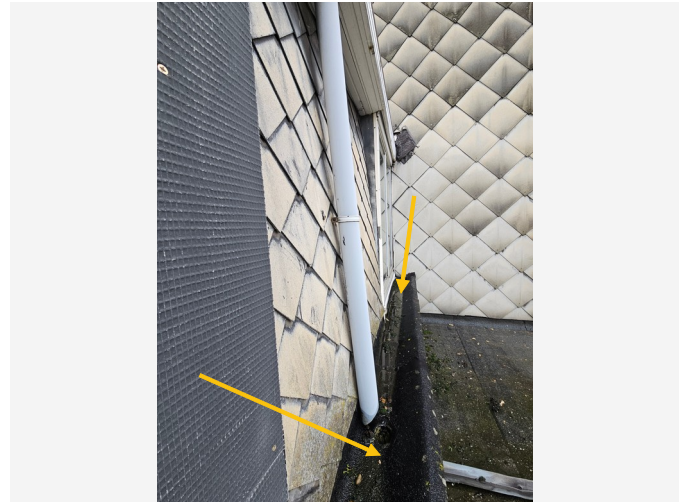
# Fiche 13: Dakgoot roofing (visueel vastgesteld - geen monstername)

Beschrijving	Dakgoot roofing (visueel vastgesteld - geen monstername)
Omgeving	Buiten
Primaire drager	Infrastructuur hemelwater (opvang en afvoer)
Asbestmateriaal	Dak- en gevelbekleding - Roofing
Bindmiddel van asbestmateriaal	Bitumen (roofing, teer, asfalt)
Gebondenheid op basis van bindmiddel	Hecht
Hoeveelheid (oppervlakte - aantal)	<ul style="list-style-type: none"> <li>• 3,00 m<sup>2</sup> - 2 stuks</li> </ul>
Totale oppervlakte	6,00 m <sup>2</sup>
Eenvoudig bereikbaar	Ja
Bevestigingswijze	<ul style="list-style-type: none"> <li>• Verlijmd, ingegoten, versmeerd</li> </ul>
Identificatiemethode	<p>De asbestdeskundige beoordeelt het materiaal als asbestverdacht en dus asbesthoudend, en dit zonder monstername.</p> <p>Motivatie: De monstername brengt andere schade aan dan schade die inherent is aan de monstername.</p>
Destructieve handeling voor identificatie	Nee
Opmerking	<p>Volgens het inspectieprotocol is een monstername van roofing verplicht om dit te identificeren als niet-asbesthoudend. Een monstername is echter niet mogelijk wegens kans op lekkage. De toepassing wordt in de databank als asbestverdacht beschouwd. Mogelijks kunnen er ook asbestverdachte onderlagen aanwezig zijn. Het is aangewezen om extra controle uit te voeren bij eventuele renovatiewerken. De vermelde oppervlaktes, diktes en volumes betreffen een beredeneerde schatting. Er worden geen rechten verleend aan deze oppervlaktes/diktes/volumes.</p>

Mag en wil uzelf verwijderen: Zorg er dan voor dat: -u zich vooraf goed informeert op [www.asbestinfo.be](http://www.asbestinfo.be) -u zich beschermt met een FFP3 mondmasker, wegwerphandschoenen, wegwerpoveral Cat III type 5-6, afspoelbaar schoeisel -er geen minderjarigen of derden aanwezig zijn -u beschikt over PE-folie en zakken om loskomende deeltjes en het afval op te vangen en te verpakken -u beschikt over een vernevelaar (water) of fixeermiddel om het abestmateriaal te bevochtigen tijdens de volledige duur van de werken -u weet hoe u asbestmateriaal veilig kan demonteren zonder stof of breuken -u beschikt over natte doeken om eventuele resten en stof weg te nemen

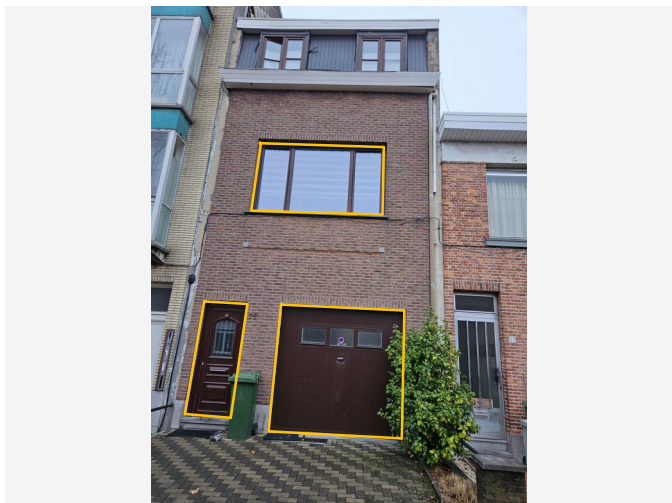
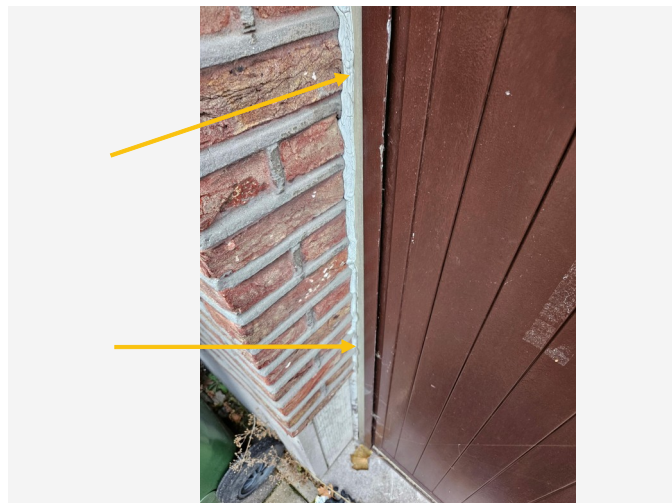
# Fiche 15: Kit rond raamkaders en gevel (visuele vaststelling)

<b>Opmerking</b>	<p>Eigenaar wenst aantal staalnames te beperken, toepassing wordt visueel en volgens expertise als verdacht opgenomen in het attest.</p> <p>Notitie hoeveelheden betreft +/- 50 Het gewicht en lm is een beredeneerde schatting. Er worden geen rechten verleend aan deze oppervlaktes. De dikte is een schatting die voorkomt uit de monsterplaatsen en is daarom niet altijd representatief</p>

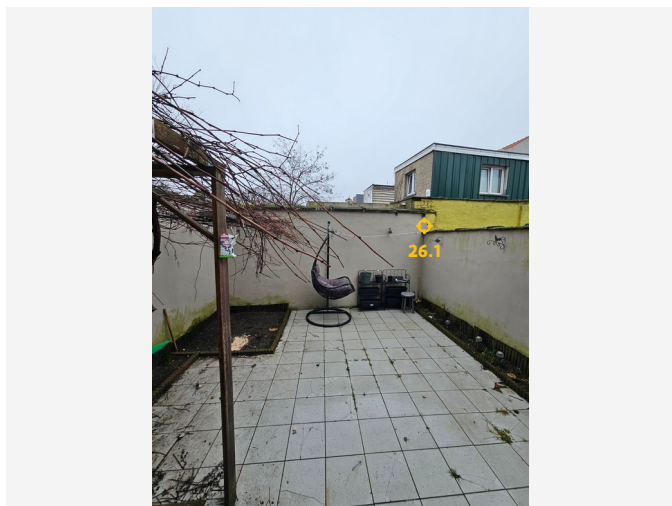
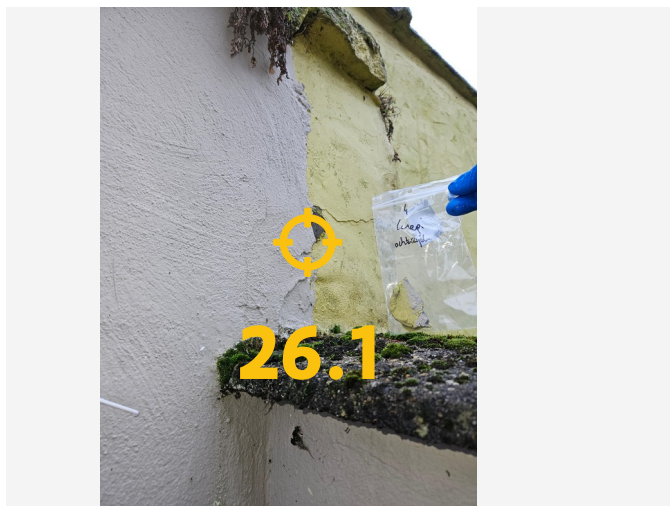
## Fiche 26: Crepi koer (met staalname)

<b>Beschrijving</b>	Crepi koer (met staalname)
<b>Omgeving</b>	Buiten
<b>Primaire drager</b>	Wand buitenschil
<b>Bindmiddel van materiaal</b>	Cement
<b>Gebondenheid op basis van bindmiddel</b>	Hecht
<b>Hoeveelheid (gewicht - aantal)</b>	<ul style="list-style-type: none"><li>• 500,00 kg - 1 stuk</li></ul>
<b>Totaal gewicht</b>	500,00 kg
<b>Identificatiemethode</b>	Een monstername door de asbestdeskundige met laboanalyse door een asbestlabo.
<b>Destructieve handeling voor identificatie</b>	Nee
<b>Opmerking</b>	<p>In het inspectieprotocol is een monstername van crepi verplicht om dit te identificeren als niet-asbesthoudend.</p> <p>De vermelde oppervlaktes, diktes, gewichten en volumes betreffen een beredeneerde schatting. Er worden geen rechten verleend aan deze oppervlaktes/diktes/volumes.</p>

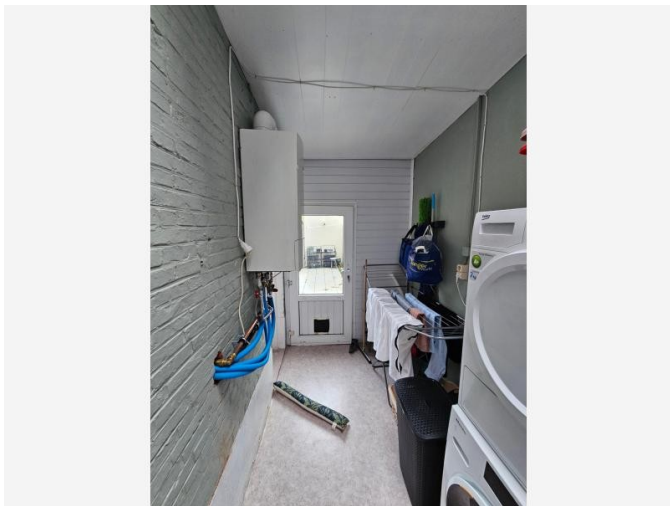
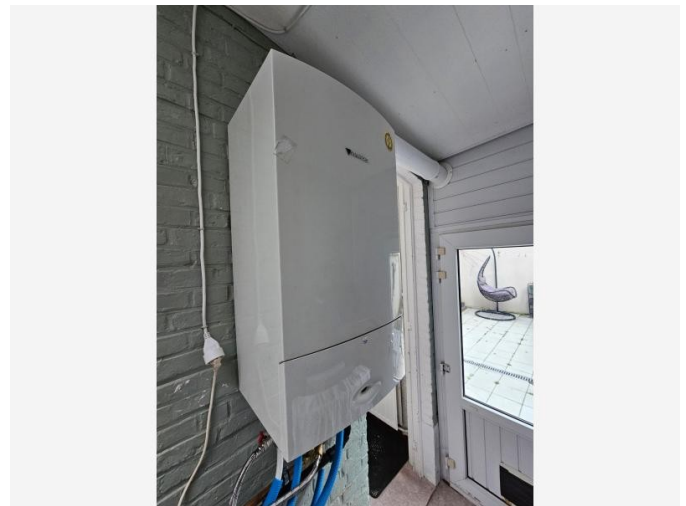
### Fiche 28: CV-ketel/boiler keuken gelijkvloers (2009)

Beschrijving	Notitie	Terug te vinden op plannen
Fiche 28: CV-ketel/boiler keuken gelijkvloers (2009)	De cv ketel in de keuken heeft bouwjaar 2009 en is hierdoor niet asbestverdacht	Plan 1.3: Gelijkvloers
Fiche 29: Kit niet verdacht (visueel vastgesteld)	De gebruikte siliconen kit is bij sommige ramen niet asbestverdacht. (soepel, elastisch)	-
