Asbestinventarisatetest

Bosuil 76/59, 2100 Antwerpen

Attestnummer : 20251013-000111.000

Uitgegeven op : 13.10.2025

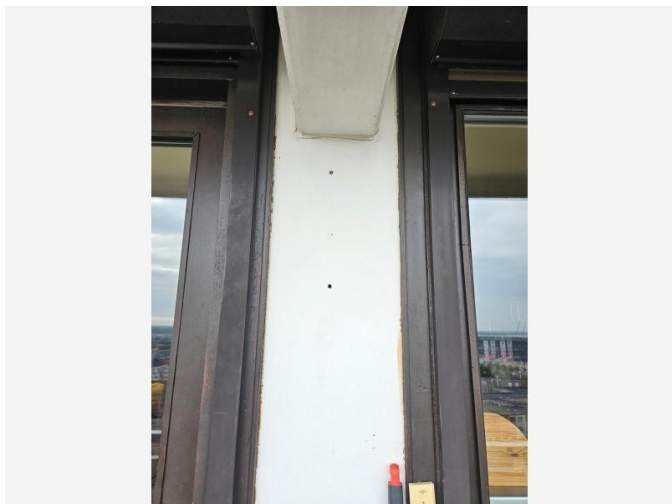
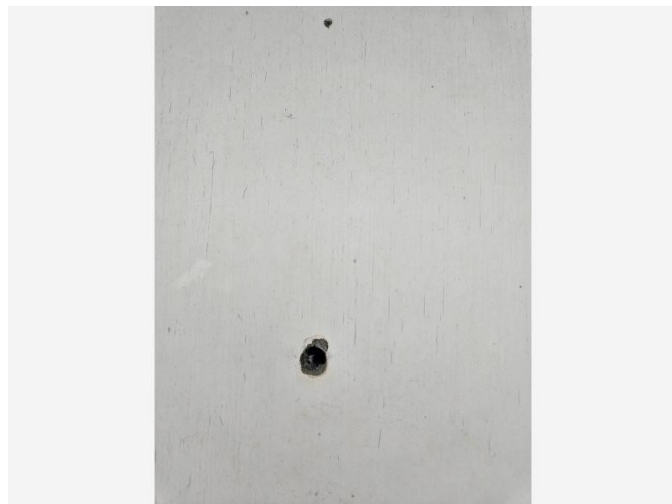
Het asbestmateriaal valt onder de mijlpaal van 2040.

Laag materiaalrisico en/of verlaagde kans op vezelvrijgave

Gebondenheid	Categorie 1: hechtgebonden in oorsprong
Asbestsoort (vezeltype)	Crocidoliet aanwezig
Asbestconcentratie	Laag (< 50%)
Afschermingsgraad van het gehele materiaal	Niet stootvaste afscherming
Toestand van het materiaal	Licht beschadigd, licht verweerd. Intact calciumsilicaatmateriaal of categorie III 'gebondenheid'

Beschrijving	Glasal vensterpaneel zonder monstername
Omgeving	Buiten
Primaire drager	Wandopening verticaal (raam, deur, ...)
Asbestmateriaal	Plaat, paneel, tablet - Geëmailleerd, type Glasal
Bindmiddel van asbestmateriaal	Cement
Gebondenheid op basis van bindmiddel	Hecht
Hoeveelheid (oppervlakte - dikte - aantal)	• 6,00 m ² - 1,00 cm - 1 stuk
Totaal volume	0,06 m ³
Eenvoudig bereikbaar	Ja
Bevestigingswijze	<ul style="list-style-type: none">• Geklemd• Verlijmd, ingegoten, versmeerd
Identificatiemethode	Vaststelling zonder monstername
Destructieve handeling voor identificatie	Nee
Opmerking	De hoeveelheid is een schatting en kan afwijken van de werkelijke toestand. De panelen behoren tot de gemeenschappelijke delen van het gebouw. Correcte staalname is niet mogelijk zonder destructief onderzoek. Bijkomend onderzoek is aangewezen om asbesthoudendheid al dan niet te bevestigen. Het genomen staal uit de plug was niet voldoende voor 100% zekerheid over asbesthoudendheid van de panelen.

- Zorg voor een veilig beheer. Vermijd het beschadigen van het asbestmateriaal. Controleer de toestand jaarlijks op wijzigingen.
- Voer bijkomende staalname(s) uit.

- Eenvoudige handelingen: mag via doe-het-zelf of door werknemer(s) met opleidingsattest eenvoudige handelingen
Deze toepassing kan door een aannemer die over een opleidingsattest eenvoudige handelingen beschikt of door een particulier (doe-het-zelf), verwijderd worden indien er geen verhoogd risico op vrijgave van asbestvezels (max. concentratie 0,01 vezels/cm³ - CODEX Art. VI.3-54) ontstaat en de toepassing voorafgaand wordt gefixeerd/bevochtigd; de individuele elementen zonder machinale werktuigen (boormachine, slijpschijf, hogedrukreiniger,...) en zonder breken of gooien een voor een losgemaakt worden; en ten slotte dubbel en luchtdicht verpakt weggevoerd worden naar een erkend afvalpunt (recyclagepark).

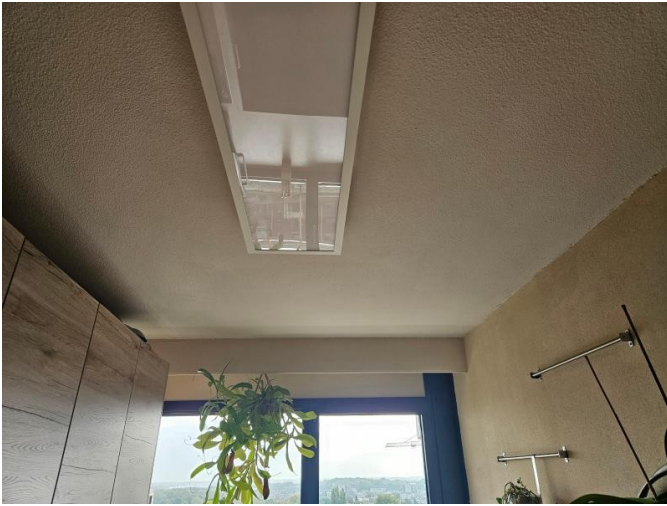
De plafonds en muren werden niet afgewerkt met pleisterwerk. Er is geschilderd op de beton.

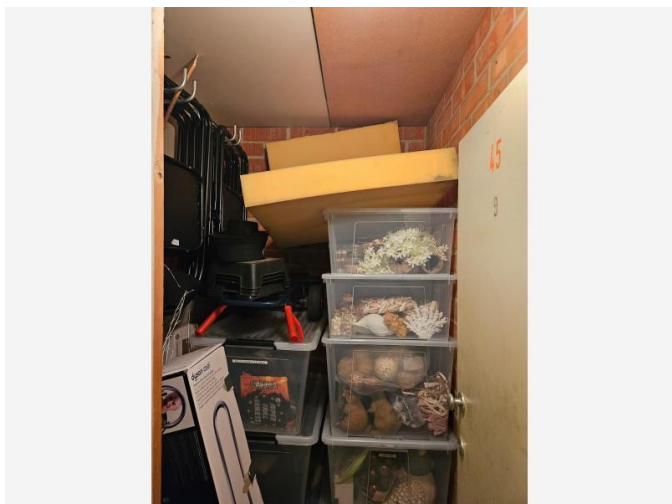
Geen waarneembare asbestverdachte materialen aangetroffen in de privatieve kelderberging.

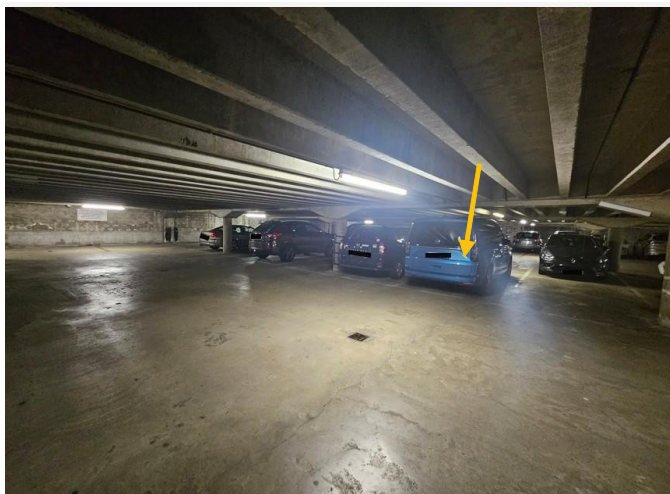
Geen waarneembare asbestverdachte materialen aangetroffen, het betreft een parkeerplaats met 2 lijnen.

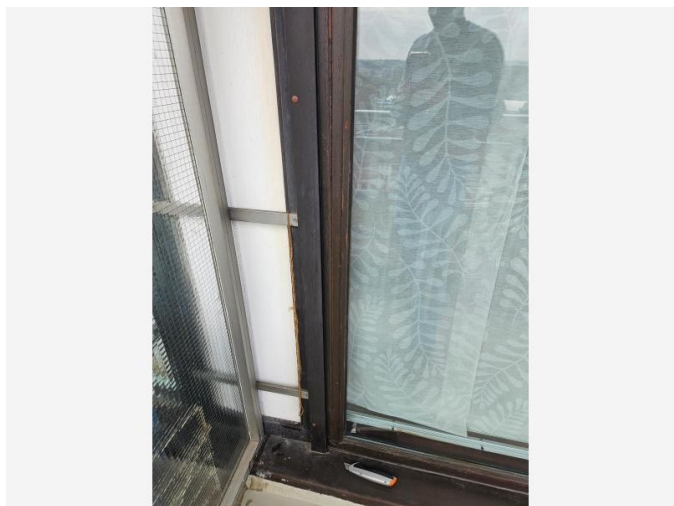
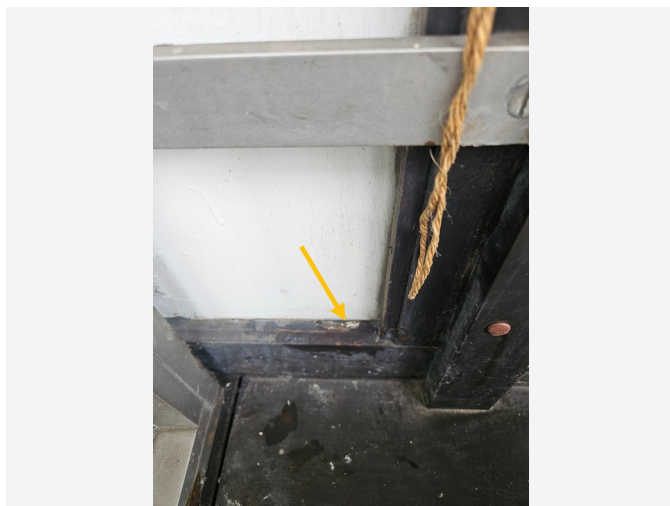
Geen asbest

#	Type	Referentie	Resultaat
5.1	Puntmonster	1	Geen asbest

Beschrijving	Mastiek tussen panelen en raamprofiel
Omgeving	Binnen
Primaire drager	Wandopening verticaal (raam, deur, ...)
Bindmiddel van materiaal	Kitten, mastiek, pasta
Gebondenheid op basis van bindmiddel	Hecht
Hoeveelheid (gewicht - aantal)	<ul style="list-style-type: none">• 0,70 kg - 1 stuk
Totaal gewicht	0,70 kg
Identificatiemethode	Vaststelling met monstername
Destructieve handeling voor identificatie	Nee
Opmerking	De hoeveelheid is een schatting en kan afwijken van de werkelijke toestand. Het gaat om de kit tussen panelen en raamprofielen.

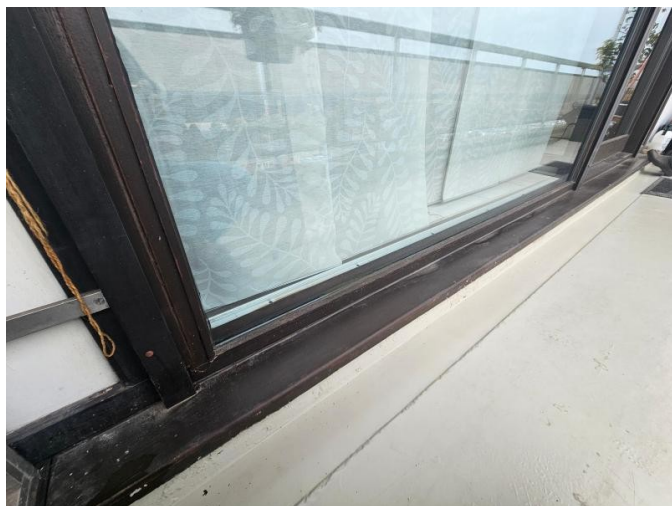
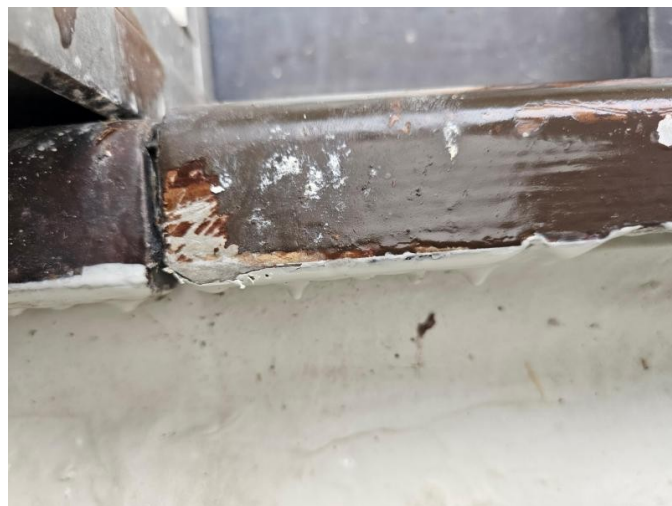
Fiche 6: Dorpels in asbestcement

Geen asbest

#	Type	Referentie	Resultaat
6.1	Puntmonster	3	Geen asbest

Beschrijving	Dorpels in asbestcement
Omgeving	Buiten
Primaire drager	Wandopening verticaal (raam, deur, ...)
Bindmiddel van materiaal	Cement
Gebondenheid op basis van bindmiddel	Hecht
Hoeveelheid (oppervlakte - dikte - aantal)	• 1,50 m ² - 5,00 cm - 1 stuk
Totaal volume	0,075 m ³
Identificatiemethode	Vaststelling met monstername
Destructieve handeling voor identificatie	Nee
Opmerking	De hoeveelheid is een schatting en kan afwijken van de werkelijke toestand.
