Asbestinventarisatetest

Nationalestraat 135/101, 2000 Antwerpen

Attestnummer : 20240312-000152.000

Uitgegeven op : 12.03.2024

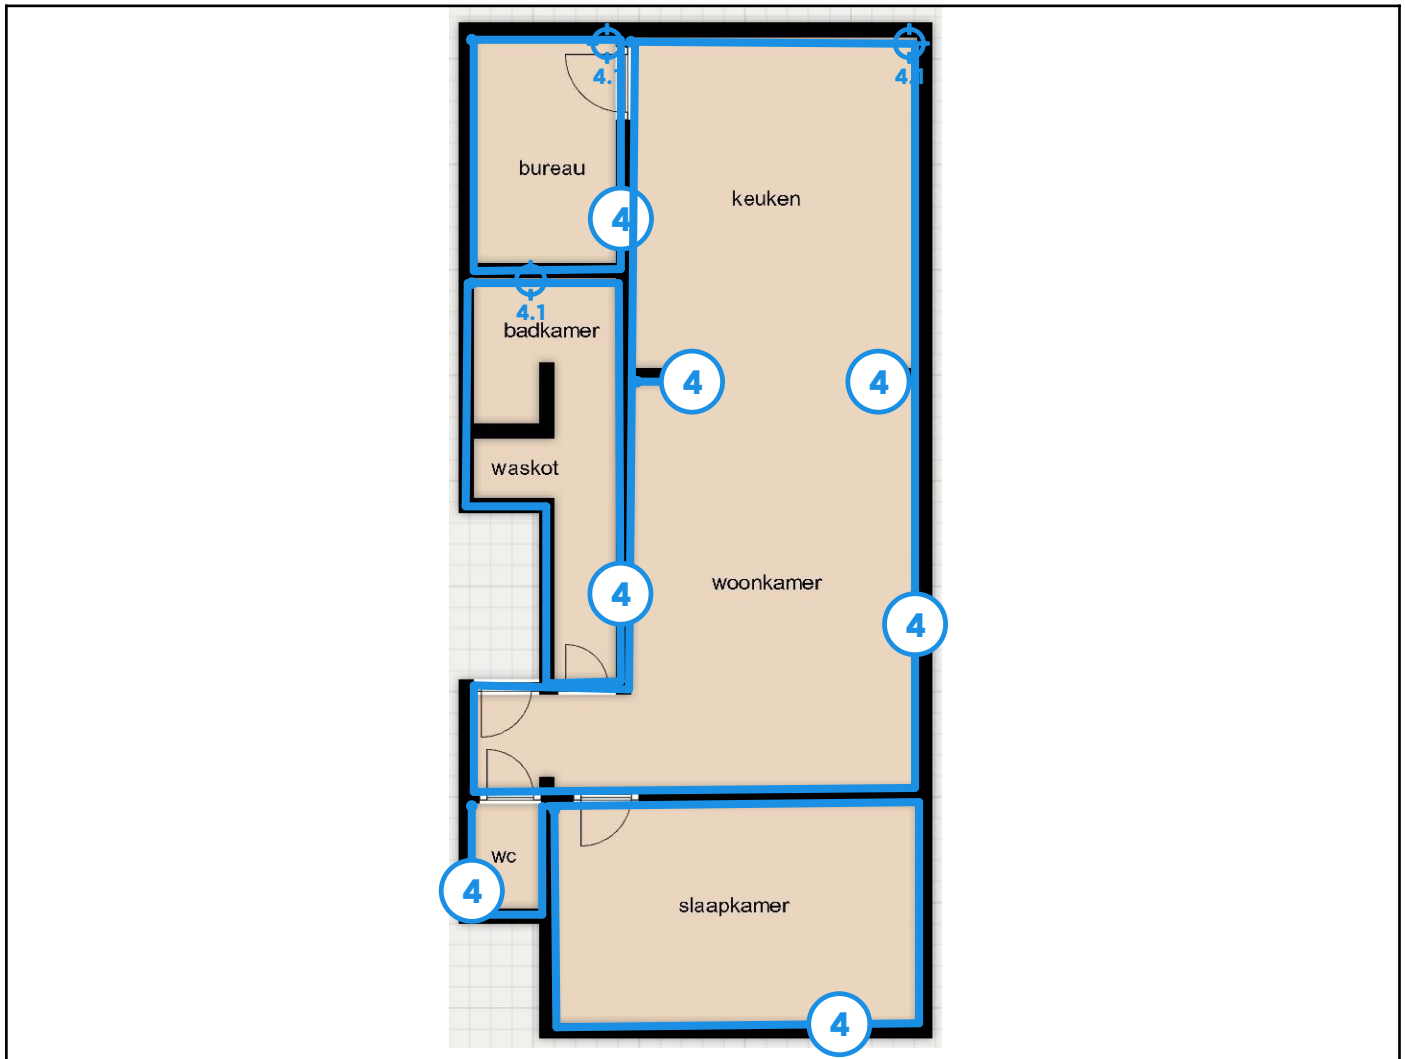
Plan 1.1: Grondplan appartement pleisterwerk wanden

Beschrijving	Type	Actie
4. Pleisterwerk wanden	Geen asbest	-
4.1 Code: MM02	Mengmonster	-

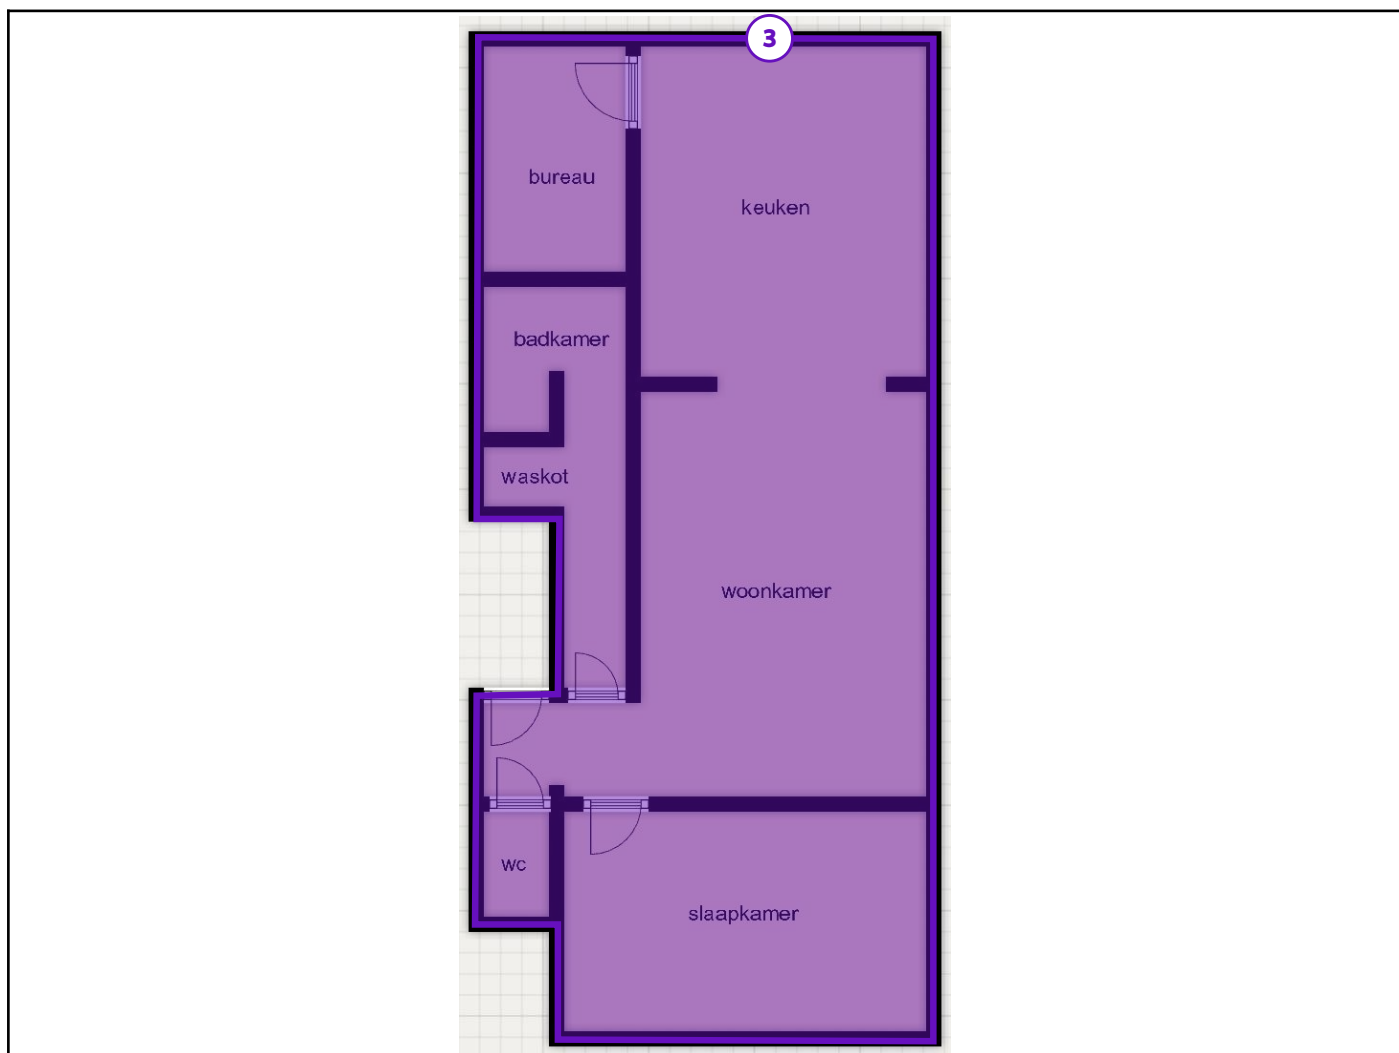
Plan 1.2: Grondplan appartement plafond

Beschrijving	Type	Actie
3. Pleisterwerk plafond	Advies	-

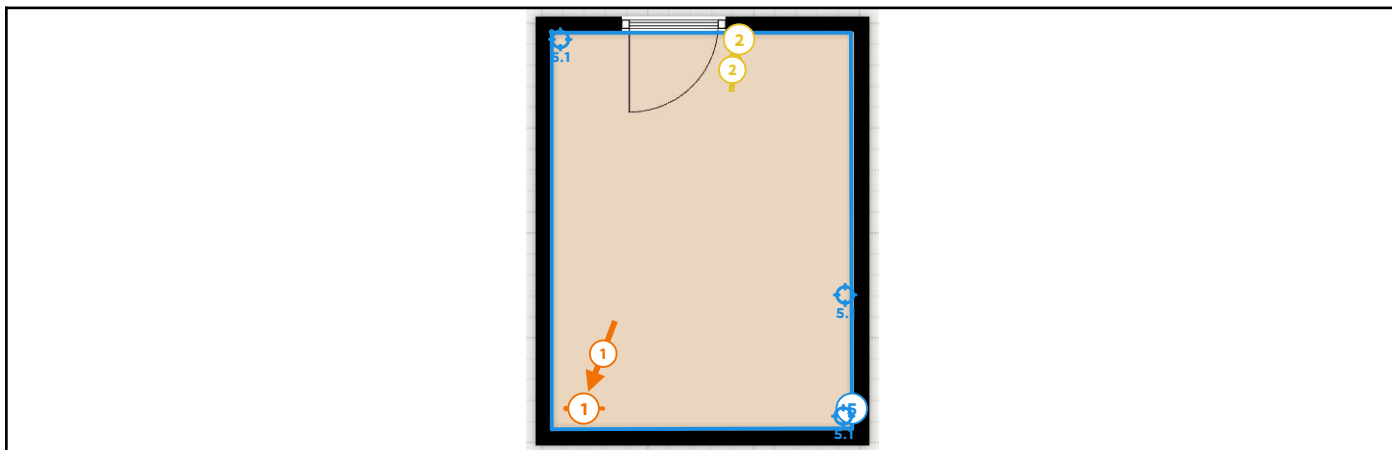
Plan 1.4: berging nr.1

Beschrijving	Type	Actie
1. Asbestcementbuis berging kelder	Asbestmateriaal	Verwijderen
2. Bakelieten lichtschakelaar berging	Asbestmateriaal	Zorgvuldig beheren
5. Pleisterwerk berging kelder	Geen asbest	-
5.1 Code: MM03	Mengmonster	-

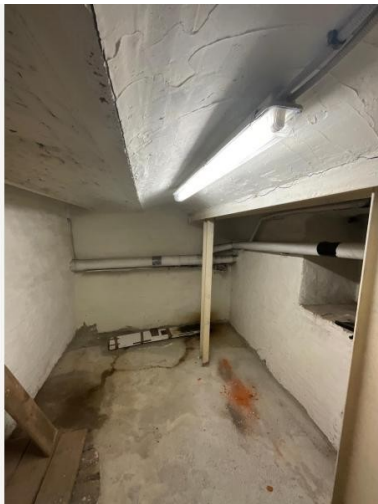
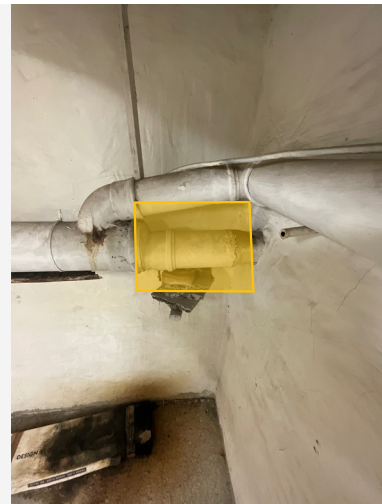
Het asbestmateriaal valt onder de mijlpaal van 2040.

Eindbeoordeling materiaalrisico	Verhoogd materiaalrisico en/of verhoogde kans op vezelvrijgave
---------------------------------	--

Gebondenheid	Categorie 1: hechtgebonden in oorsprong
Asbestsoort (vezeltype)	Crocidoliet aanwezig
Asbestconcentratie	Laag (< 50%)
Afschermingsgraad van het gehele materiaal	Geheel of deels (ook) vrij aan de binnenlucht
Toestand van het materiaal	Licht beschadigd, licht verweerd. Intact materiaal type Pical – asbestboard of categorie III 'gebondenheid'

Beschrijving	Asbestcementbuis berging kelder
Omgeving	Binnen
Primaire drager	HVAC infrastructuur en uitrusting
Asbestmateriaal	Buis, koker, leiding, pijp, doorvoer
Bindmiddel van asbestmateriaal	Cement
Gebondenheid op basis van bindmiddel	Hecht
Hoeveelheid (lengte - omtrek - dikte - aantal)	<ul style="list-style-type: none">• 0,30 m - 30,00 cm - 1,50 cm - 1 stuk
Totaal volume	0,001 m ³
Eenvoudig bereikbaar	Ja
Bevestigingswijze	<ul style="list-style-type: none">• Verlijmd, ingegoten, versmeerd

Identificatiemethode	Vaststelling zonder monstername
Destructieve handeling voor identificatie	Nee
Opmerking	Betreft een klein stuk oude asbestcementbuis. Echter behoort de leiding tot de algemene delen van het gebouw.

Verwijderen

- Zorg voor een veilig beheer. Vermijd het beschadigen van het asbestmateriaal. Controleer de toestand jaarlijks op wijzigingen.

- Eenvoudige handelingen: enkel door erkend asbestverwijderaar Hechtgebonden binnentoepassing.

Echter omwille van de complexiteit wordt aangeraden om deze door een erkende firma te laten verwijderen.

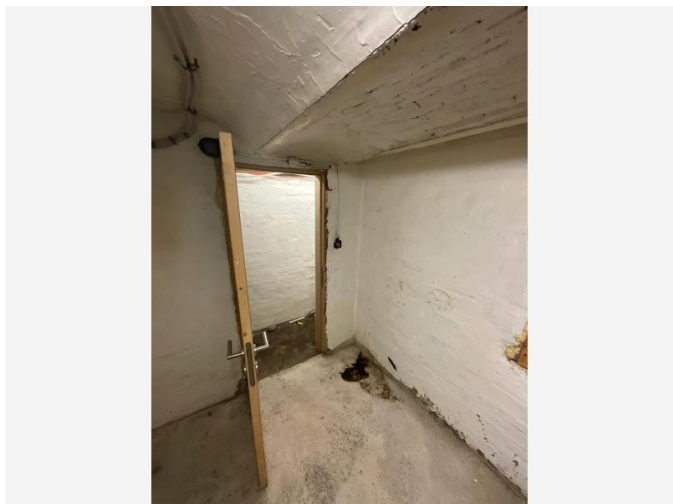
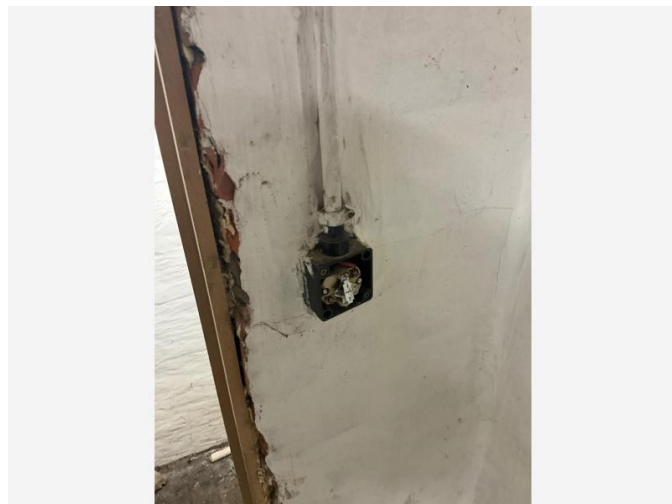
Het asbestmateriaal valt onder de mijlpaal van 2040.

Eindbeoordeling materiaalrisico	Laag materiaalrisico en/of verlaagde kans op vezelvrijgave
---------------------------------	--

Gebondenheid	Categorie 1: hechtgebonden in oorsprong
Asbestsoort (vezeltype)	Crocidoliet aanwezig
Asbestconcentratie	Laag (< 50%)
Afschermingsgraad van het gehele materiaal	Geheel of deels (ook) vrij aan de binnenlucht
Toestand van het materiaal	Onbeschadigd, niet verweerd

Beschrijving	Bakelieten lichtschakelaar berging
Omgeving	Binnen
Primaire drager	Communicatie en elektrische infrastructuur en uitrusting
Asbestmateriaal	Plaat, paneel, tablet - Type Bakeliet
Bindmiddel van asbestmateriaal	Kunststof of -hars
Gebondenheid op basis van bindmiddel	Hecht
Hoeveelheid (oppervlakte - dikte - aantal)	• 0,01 m ² - 0,30 cm - 1 stuk
Totaal volume	< 0,001 m ³
Eenvoudig bereikbaar	Ja
Bevestigingswijze	• Geschroefd

Zorgvuldig beheren

- Zorg voor een veilig beheer. Vermijd het beschadigen van het asbestmateriaal. Controleer de toestand jaarlijks op wijzigingen.

- Eenvoudige handelingen: mag via doe-het-zelf of door werknemer(s) met opleidingsattest eenvoudige handelingen
Hechtgebonden binnentoepassing met weinig kans op vezelvrijgave.

Gelieve wel steeds correct gebruik te maken van persoonlijk beschermingsmateriaal, alsook de toepassing dubbel te verpakken met asbeststicker en deze te transporteren naar het recyclagepark of te laten ophalen door een erkende firma.

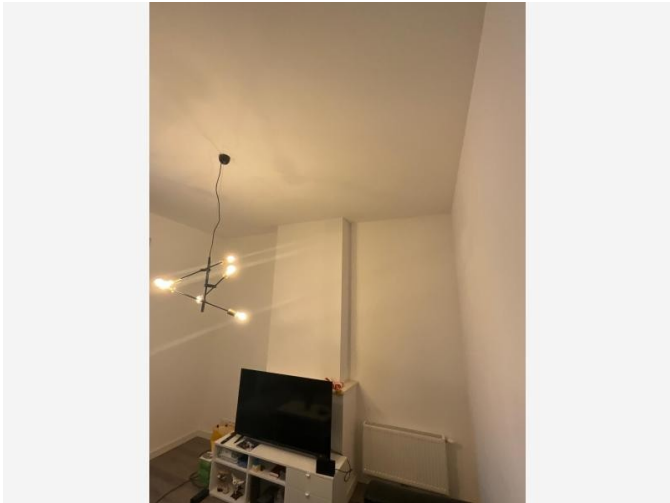
Vrije foto

Geen pleisterwerk aan het plafond. (Gipsplaten)

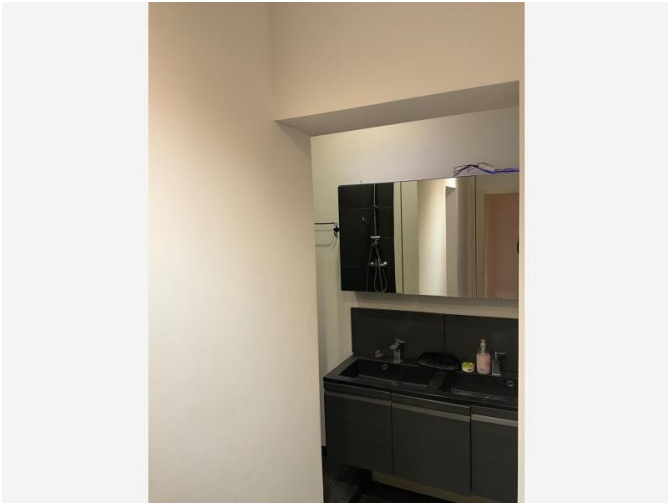
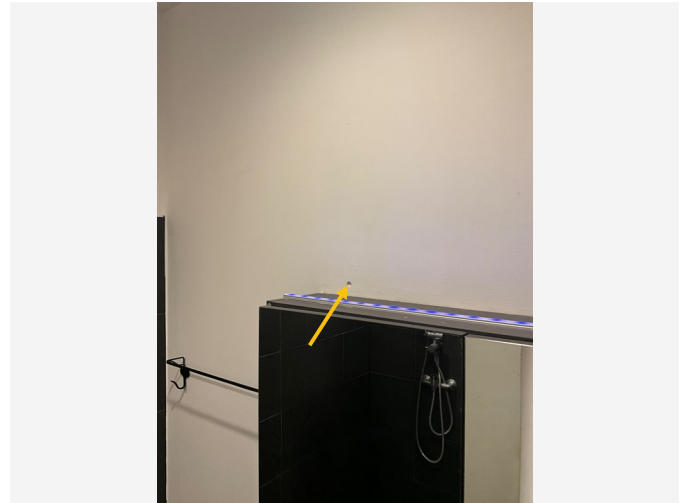
Geen asbest

#	Type	Referentie	Resultaat
4.1	Mengmonster	MM02	Geen asbest

Beschrijving	Pleisterwerk wanden
Omgeving	Binnen
Primaire drager	Binnenwand
Bindmiddel van materiaal	Gips - kalk

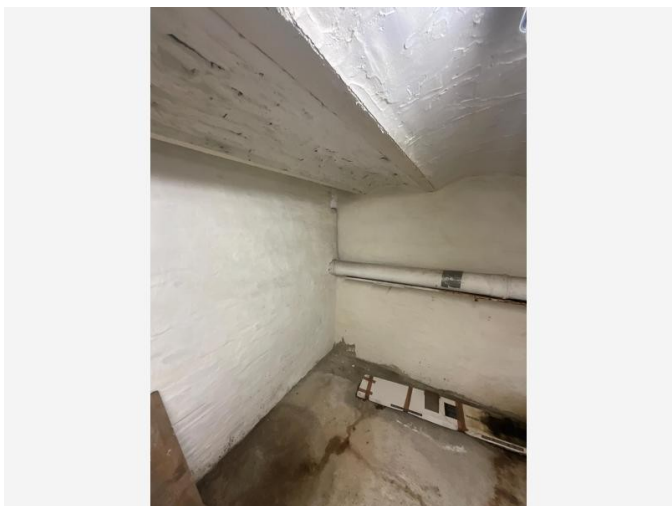
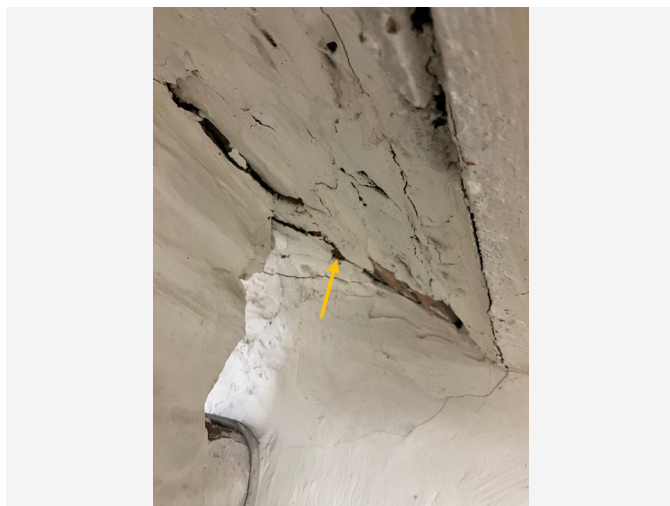
Geen asbest

#	Type	Referentie	Resultaat
5.1	Mengmonster	MM03	Geen asbest

Beschrijving	Pleisterwerk berging kelder
Omgeving	Binnen
Primaire drager	Binnenwand
Bindmiddel van materiaal	Gips - kalk
