Asbestinventarisatetest

Kapucinessenstraat 33/001, 2000 Antwerpen

Attestnummer : 20260326-000510.000

Uitgegeven op : 26.03.2026

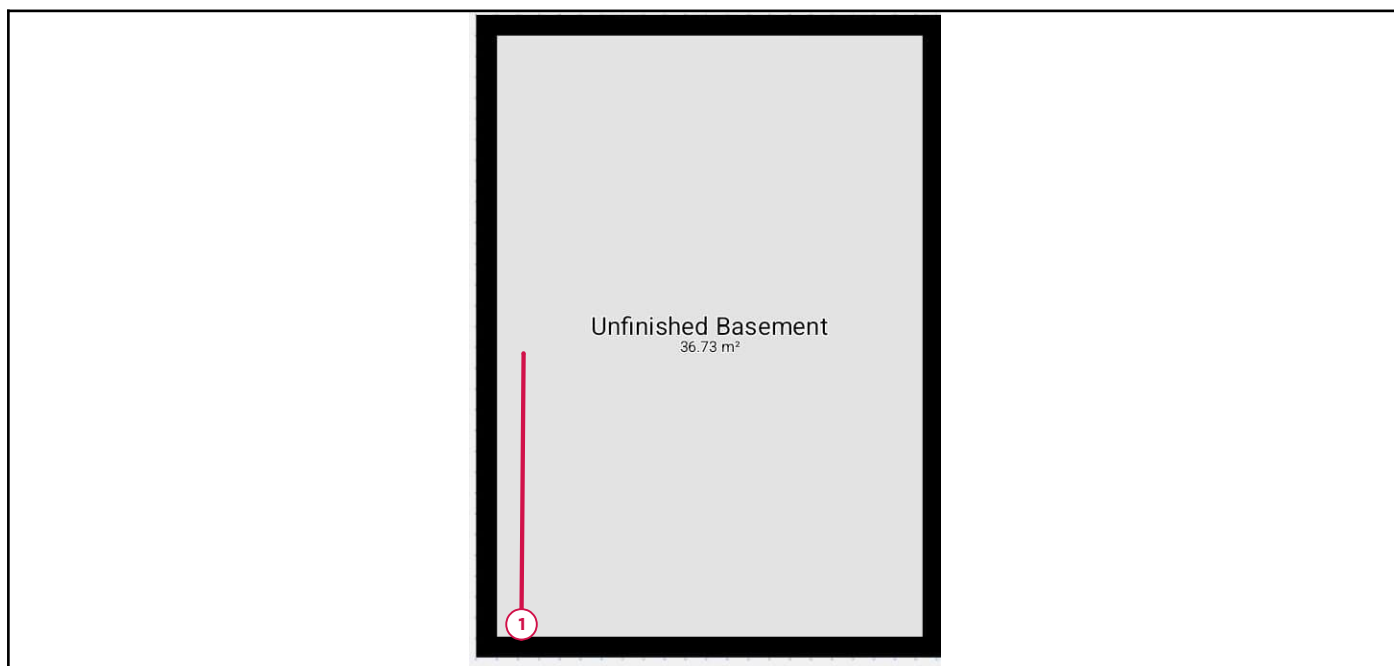
Plan 1.3: Plan kelder

Beschrijving	Type	Actie
1. Leidingisolatie (gips)	Asbestmateriaal	Dringend verwijderen

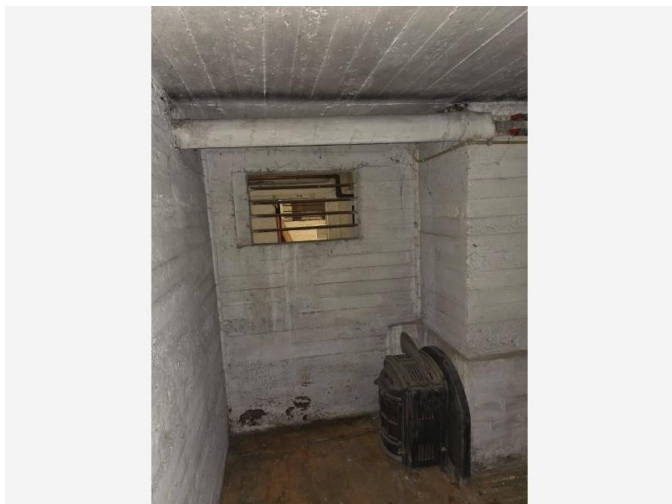
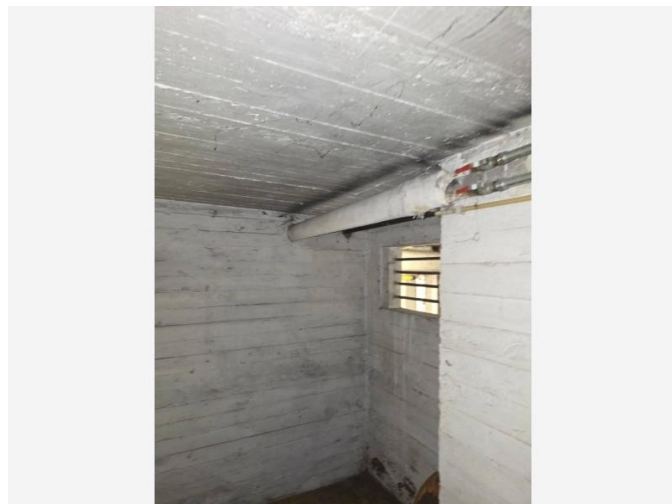
Het asbestmateriaal valt onder de mijlpaal van 2034.

Deze toepassing behoort tot de gemeenschappelijke delen, het verwijderen hiervan is dus de plicht van de syndicus/VME.

Eindbeoordeling materiaalrisico	Hoog materiaalrisico en/of hoge kans op vezelvrijgave
---------------------------------	---

Gebondenheid	Categorie 2: niet-hechtgebonden met matrix
Asbestsoort (vezeltype)	Crocidoliet aanwezig
Asbestconcentratie	Hoog ($\geq 50\%$)
Afschermingsgraad van het gehele materiaal	Geheel of deels vrij aan de binnenlucht, maar geen contact met binnenluchtstromen
Toestand van het materiaal	Licht beschadigd, licht verweerd. Intacte calciumsilicaatplaat of materiaal met categorie 3-gebondenheid

Beschrijving	Leidingisolatie (gips)
Omgeving	Binnen
Primaire drager	HVAC infrastructuur en uitrusting
Asbestmateriaal	In-situ afwerkingslagen - Thermische isolatie
Bindmiddel van asbestmateriaal	Gips - kalk
Gebondenheid op basis van bindmiddel	Niet-hechtgebonden
Hoeveelheid (lengte - omtrek - dikte - aantal)	<ul style="list-style-type: none">• 2,00 m - 15,00 cm - 5,00 cm - 1 stuk
Totaal volume	0,015 m ³
Eenvoudig bereikbaar	Ja
Bevestigingswijze	<ul style="list-style-type: none">• Verlijmd, ingegoten, versmeerd
Identificatiemethode	<p>De asbestdeskundige beoordeelt het materiaal als asbestverdacht en dus asbesthoudend, en dit zonder monstername.</p> <p>Motivatie: De materialen behoren niet toe aan de eigenaar voor wie de asbestdeskundige de asbestinventaris uitvoert.</p>
Destructieve handeling voor identificatie	Nee
Opmerking	De hoeveelheid is een zo nauwkeurig mogelijke opmeting. Hieraan kunnen evenwel geen rechten worden ontleend. Behoort tot het attest van de gemeenschappelijke delen.

- Zorg voor een veilig beheer. Vermijd het beschadigen van het asbestmateriaal. Controleer de toestand jaarlijks op wijzigingen.
- Voer bijkomende staalname(s) uit.

- Hermetische zone (erkend asbestverwijderaar)
Deze toepassing kan enkel door een erkende asbestverwijderaar via de methodiek van hermetische zone verwijderd worden omdat verwijdering via de methodiek van eenvoudige handelingen en/of couveusezakmethode niet mogelijk is; en er automatisch een verhoogd risico op vrijgave van asbestvezels (max. concentratie 0,01 vezels/cm - CODEX Art. VI.3-54) ontstaat. (Bron: CODEX - Art. VI.3-61.- par 1.)

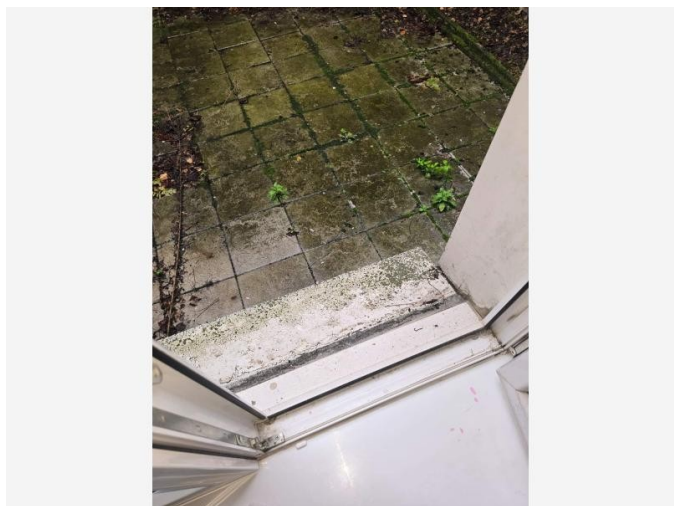
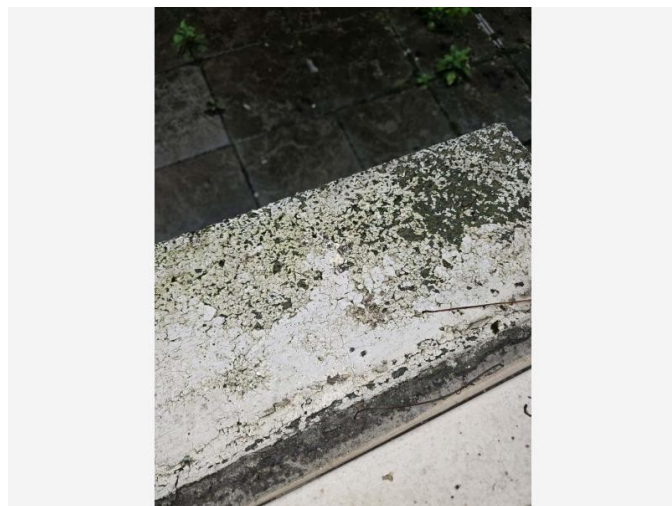
Fiche 2: Vensterbank type massal

Geen asbest

#	Type	Referentie	Resultaat
2.1	Puntmonster	MM03	Geen asbest

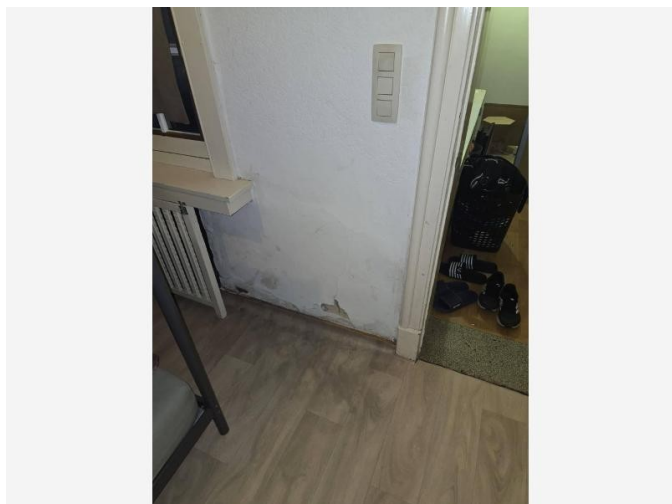
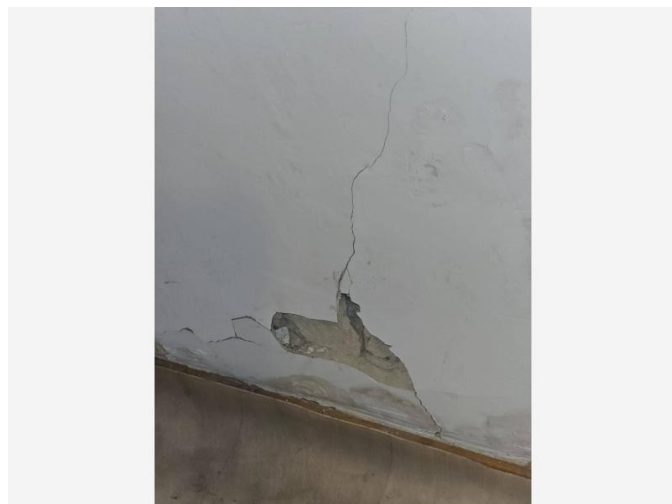
Fiche 3: Pleisterwerk wanden

Geen asbest

#	Type	Referentie	Resultaat
3.1	Mengmonster	MM01	Geen asbest

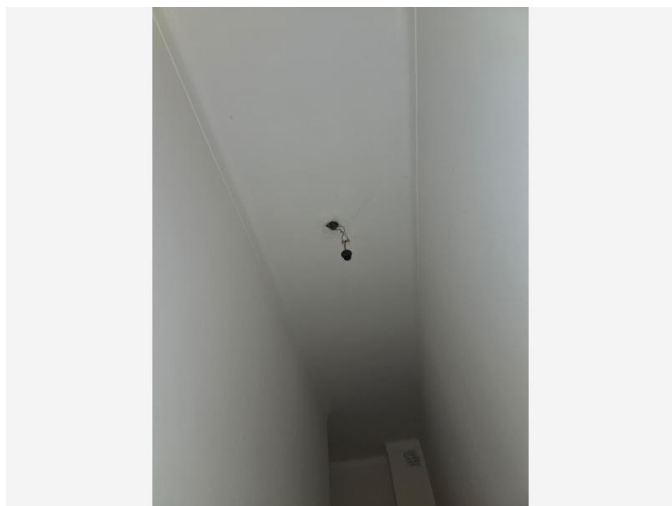
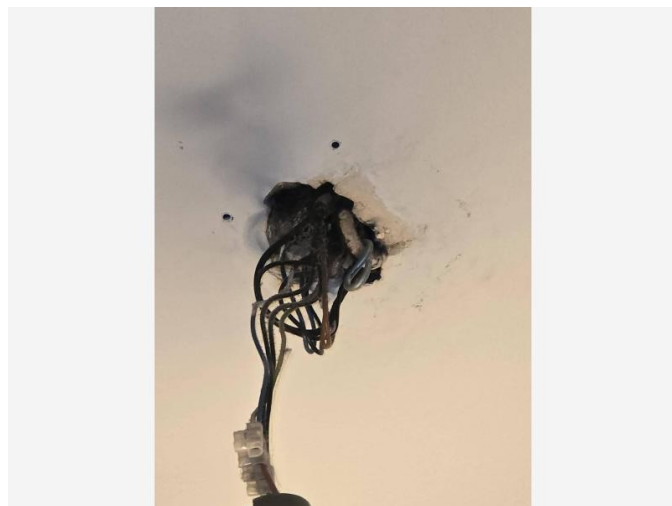
Fiche 4: Pleisterwerk plafonds

Geen asbest

#	Type	Referentie	Resultaat
4.1	Mengmonster	MM02	Geen asbest
