# Asbestinventarisatetest

Polygoonstraat 29, 2600 Antwerpen

Attestnummer : 20251102-000272.000

Uitgegeven op : 02.11.2025

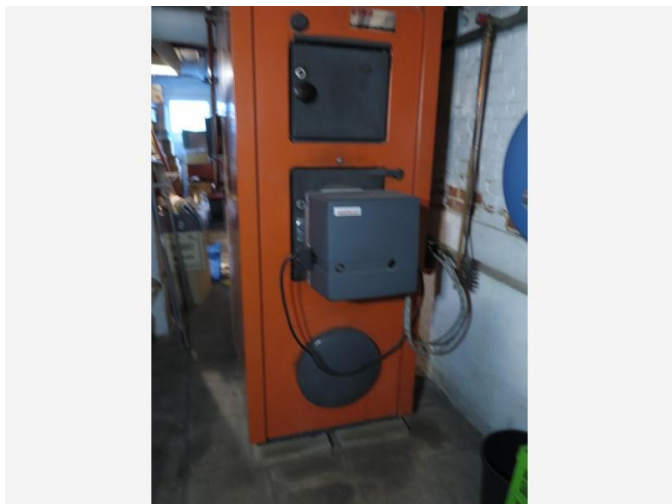
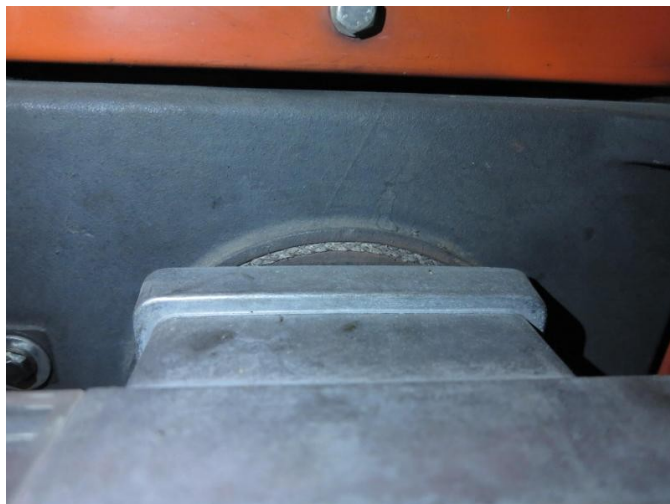
Overzichtsfoto

Detailfoto

**Dringend verwijderen**

| Eindbeoordeling materiaalrisico | Hoog materiaalrisico en/of hoge kans op vezelvrijgave |

| Gebondenheid | Categorie 3: niet-hechtgebonden met weinig of geen matrix |
| Asbestsoort (vezeltype) | Crocidoliet aanwezig |
| Asbestconcentratie | Hoog ( $\geq 50\%$ ) |
| Toestand van het materiaal | Licht beschadigd, licht verweerd. Intact calciumsilicaatmateriaal of categorie III 'gebondenheid' |

| <b>Beschrijving</b> | Koord in verwarmingsketel |

- Verwijder dit asbestmateriaal zo snel mogelijk. Volg de toestand goed op.

- Eenvoudige handelingen: mag via doe-het-zelf of door werknemer(s) met opleidingsattest eenvoudige handelingen  
De kachels staan gedemonteerd. Deze kachels kunnen in z'n geheel verwijderd worden. Gebruik persoonlijke beschermingsmiddelen (FFP3-masker) bij het verwijderen.

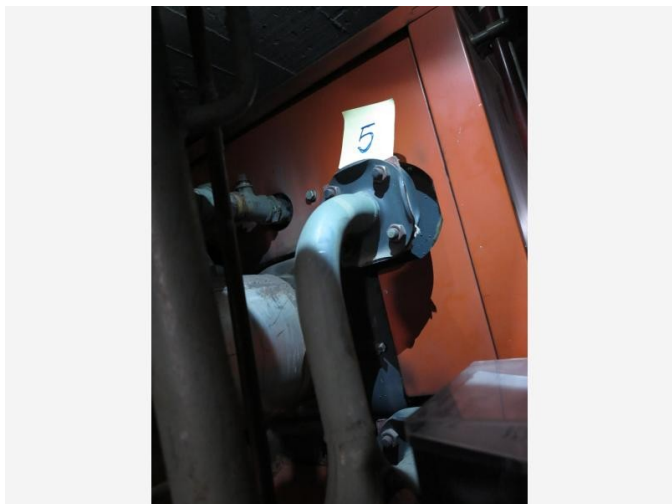
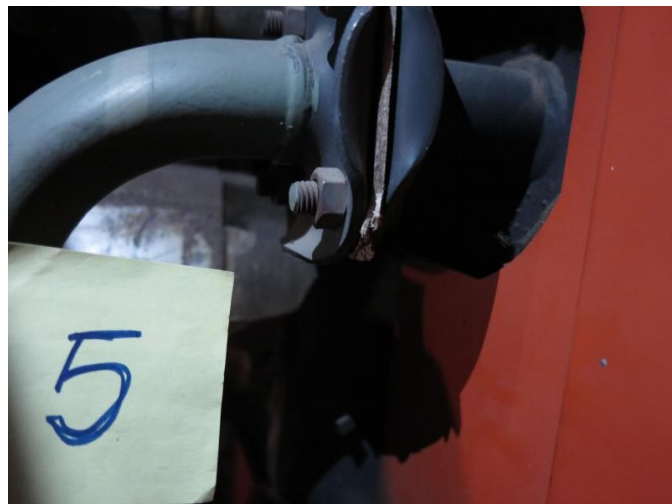
Overzichtsfoto

Detailfoto

Verwijderen

| Eindbeoordeling materiaalrisico | Verhoogd materiaalrisico en/of verhoogde kans op vezelvrijgave |

| Gebondenheid | Categorie 2: niet-hechtgebonden met matrix |
| Asbestsoort (vezeltype) | Alleen chrysotiel |

| # | Type | Referentie | Resultaat |
|---|---|---|---|
| 2.1 | Puntmonster | 5 | Chrysotiel |

| Beschrijving | Pakking aan CV-ketel |

- Zorg voor een veilig beheer. Vermijd het beschadigen van het asbestmateriaal. Controleer de toestand jaarlijks op wijzigingen.
- Verwijder dit asbestmateriaal zo snel mogelijk. Volg de toestand goed op.

- Eenvoudige handelingen: mag via doe-het-zelf of door werknemer(s) met opleidingsattest eenvoudige handelingen  
De pakking zijn geklemd tussen 2 flenzen en kunnen zonder beschadiging vervangen worden door niet-asbesthoudende exemplaren.

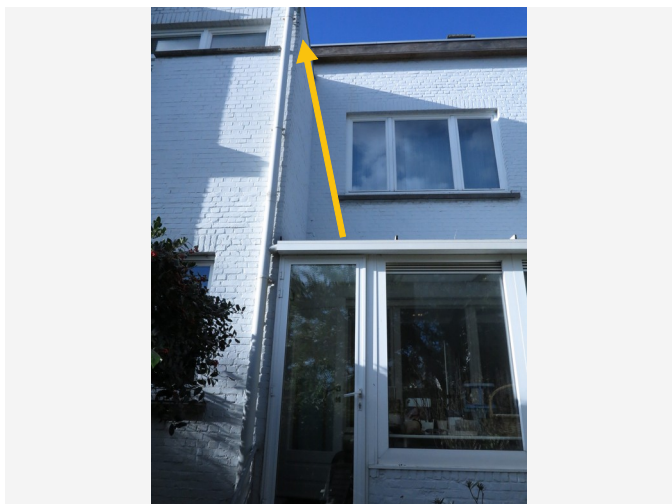
*Situeringfoto*

**Reden:** Het te onderzoeken materiaal situeert zich hoger dan 3,50 m te rekenen vanaf een veilige ondergrond

**Uitleg van de asbestdeskundige:** Het dak bevindt zich op een hoogte van 8m en is niet toegankelijk vanop de woning

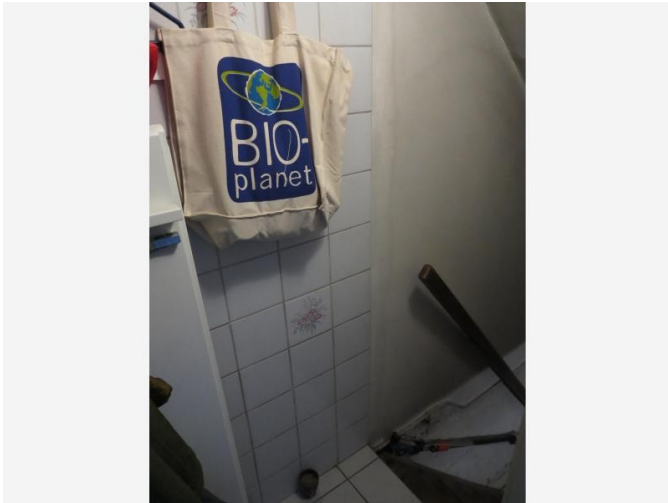
Vrije foto

De lijm van de faiencetegels is niet waarneembaar en dus niet inspecteerbaar. De mogelijkheid bestaat dat deze lijm asbesthoudend is. Bij het verwijderen van de tegels wordt best een staal voor onderzoek genomen.

De badkamer en de WC werden in 2015-2016 gerenoveerd (zie bewijsdocumenten).

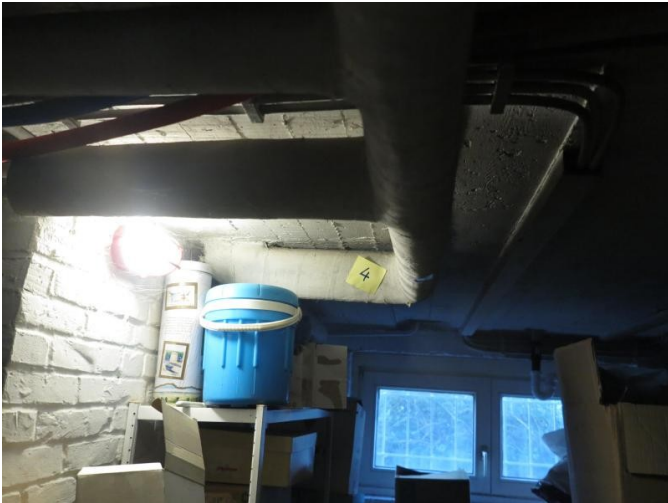
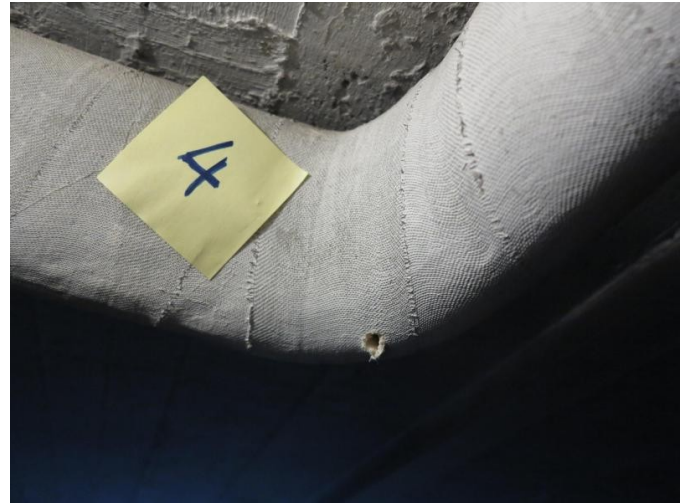
Overzichtsfoto

Detailfoto

Geen asbest

| # | Type | Referentie | Resultaat |
|---|---|---|---|
| 5.1 | Mengmonster | 4 | Geen asbest |

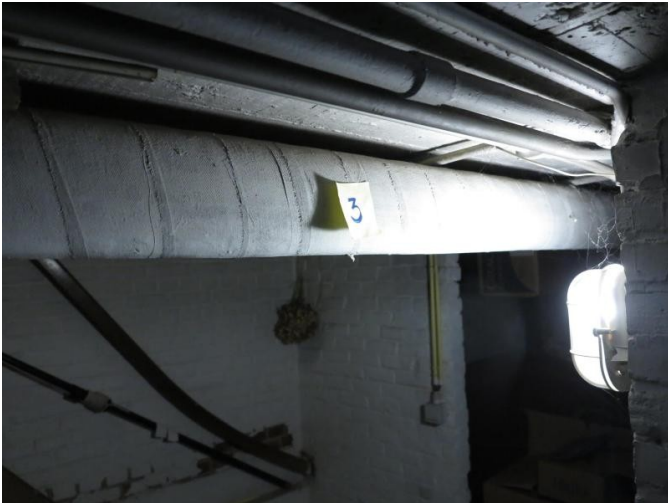
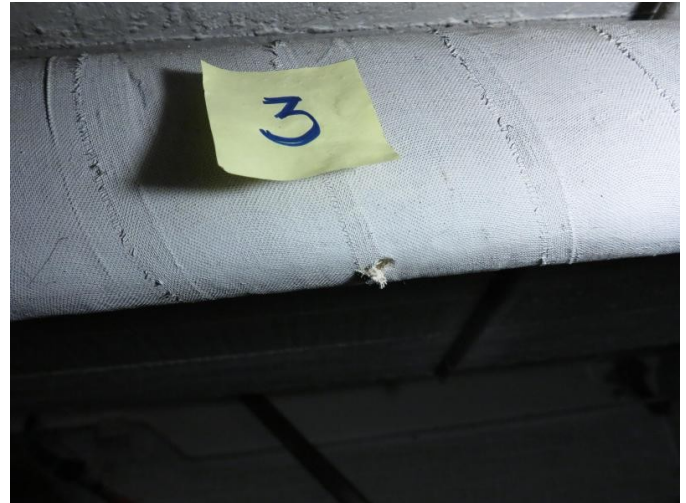
Overzichtsfoto

Detailfoto

Geen asbest

| # | Type | Referentie | Resultaat |
|---|---|---|---|
| 6.1 | Mengmonster | 3 | Geen asbest |

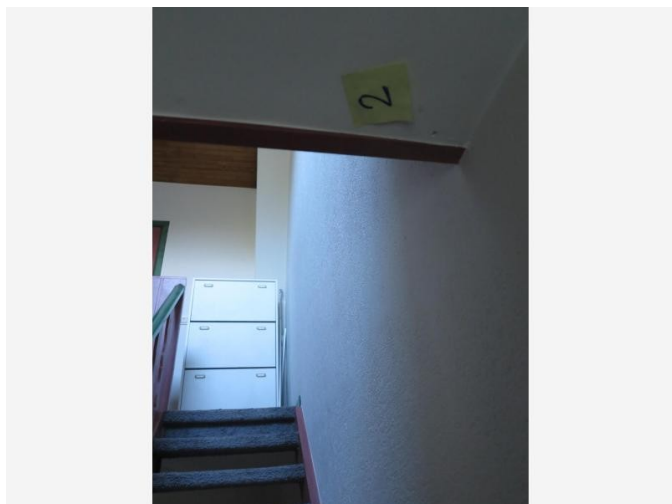
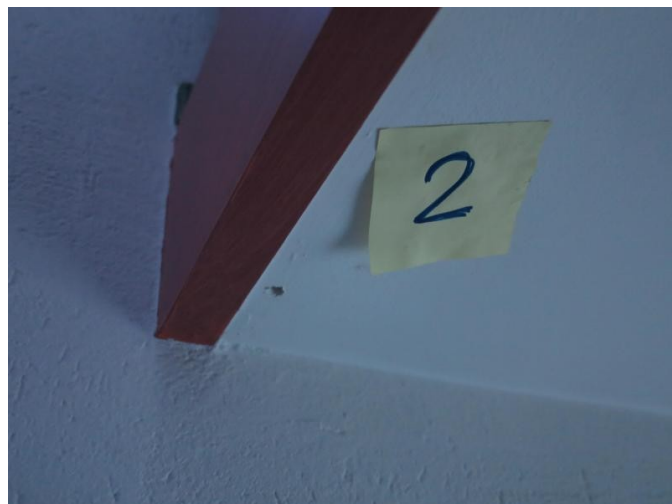
## Fiche 7: Plafonds

Overzichtsfoto

Detailfoto

Geen asbest

| # | Type | Referentie | Resultaat |
|---|---|---|---|
| 7.1 | Mengmonster | 2 | Geen asbest |

| Opmerking | De plafonds in de vochtige ruimtes zijn valse plafonds. |

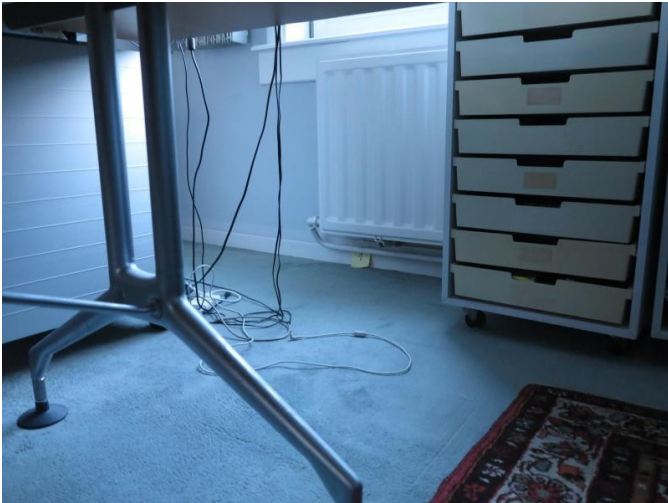
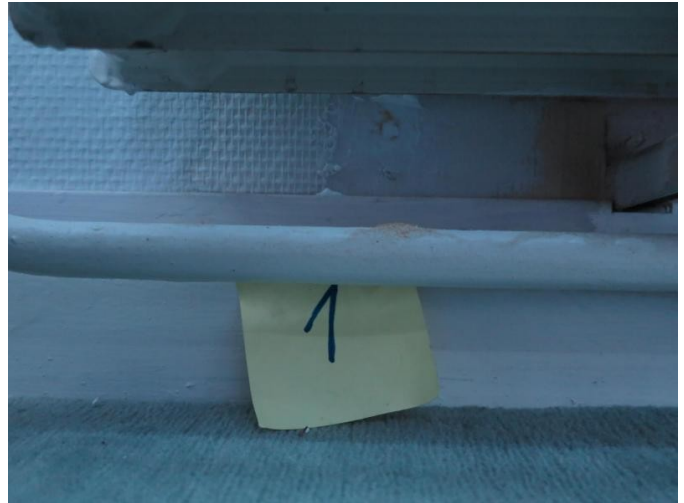
## Fiche 8: Muren

Overzichtsfoto

Detailfoto

Geen asbest

| # | Type | Referentie | Resultaat |
|---|---|---|---|
| 8.1 | Mengmonster | 1 | Geen asbest |
