# Asbestinventarisatetest

Confortalei 51, 2100 Antwerpen

Attestnummer : 20260326-000437.000

Uitgegeven op : 26.03.2026

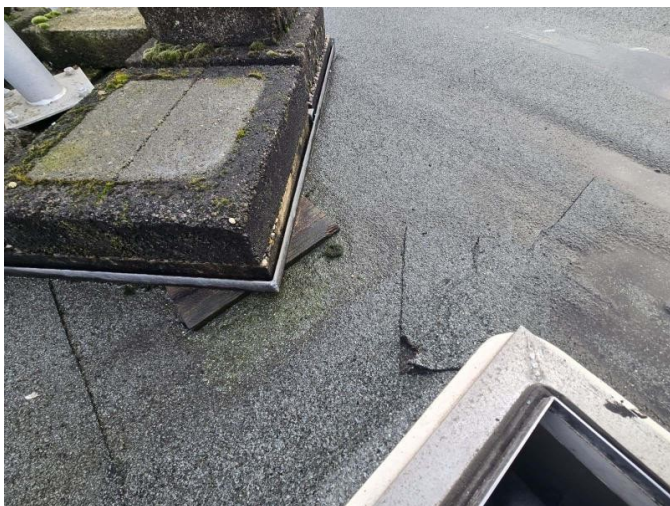
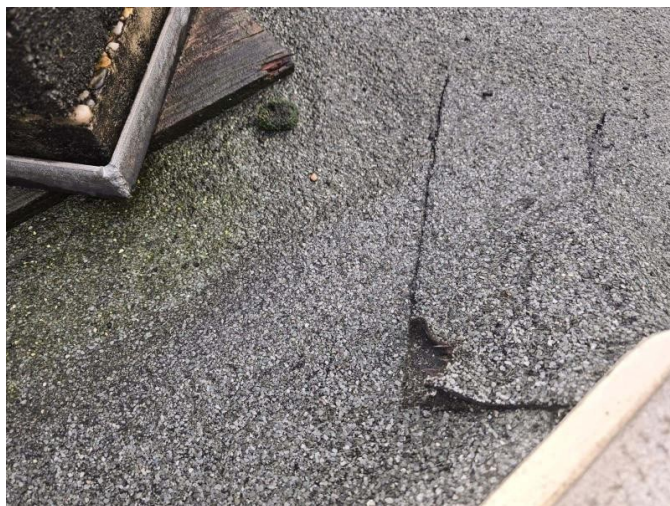
# Fiche 1: Roofing

Geen asbest

## Conclusie

#	Type	Referentie	Resultaat
1.1	Puntmonster	MM04	Geen asbest

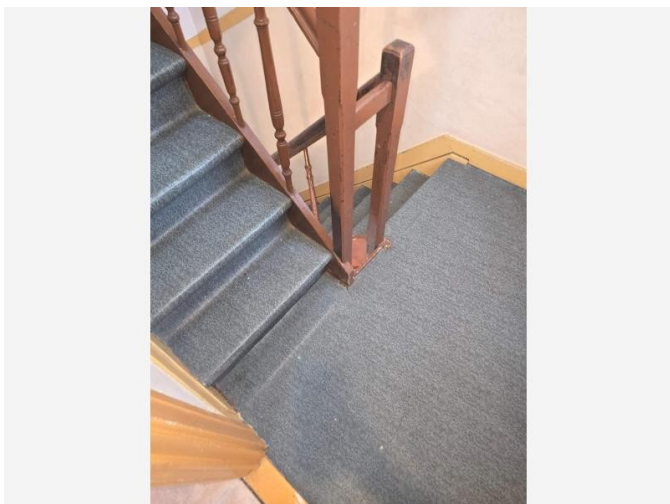
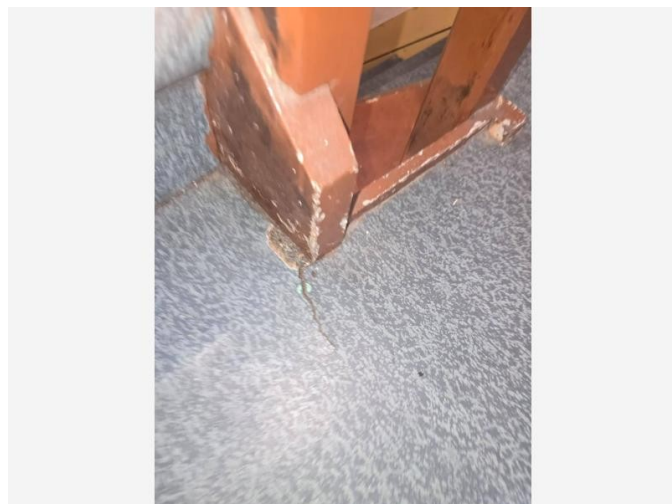
### Conclusie

Geen asbest

#	Type	Referentie	Resultaat
2.1	Puntmonster	MM03	Geen asbest

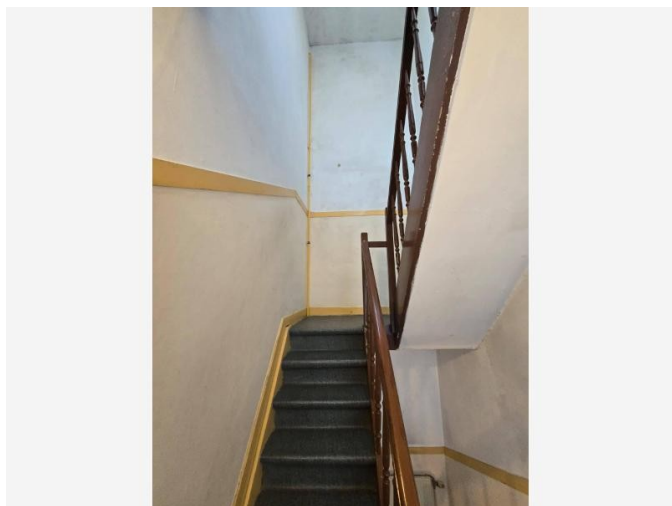
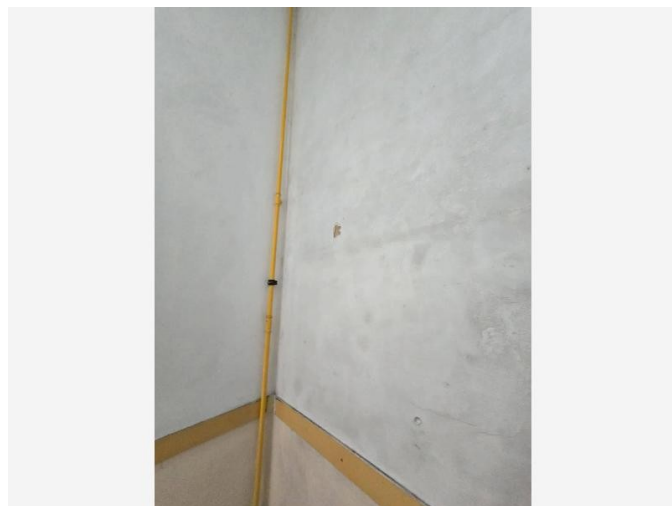
### Conclusie

Geen asbest

#	Type	Referentie	Resultaat
3.1	Mengmonster	MM01	Geen asbest

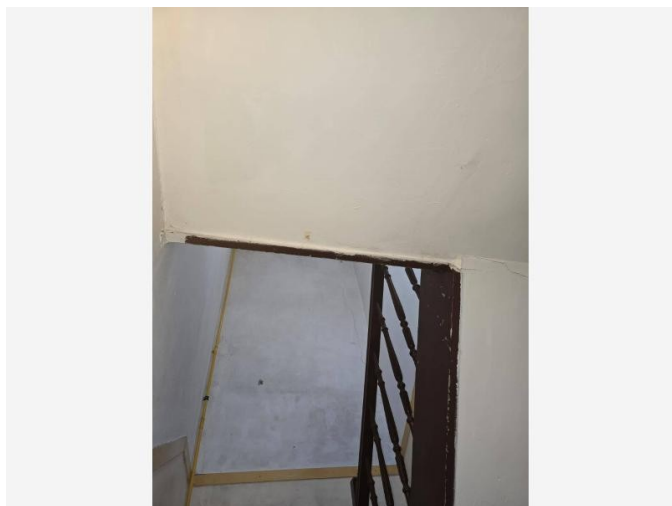
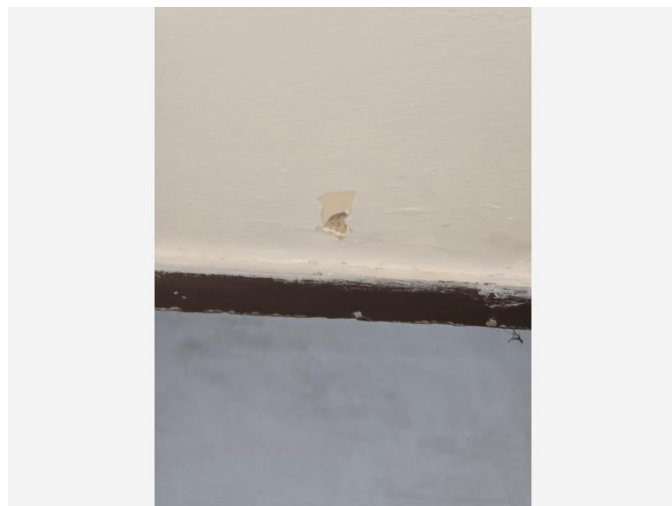
## Fiche 4: Pleisterwerk plafonds

Geen asbest

### Conclusie

#	Type	Referentie	Resultaat
4.1	Mengmonster	MM02	Geen asbest

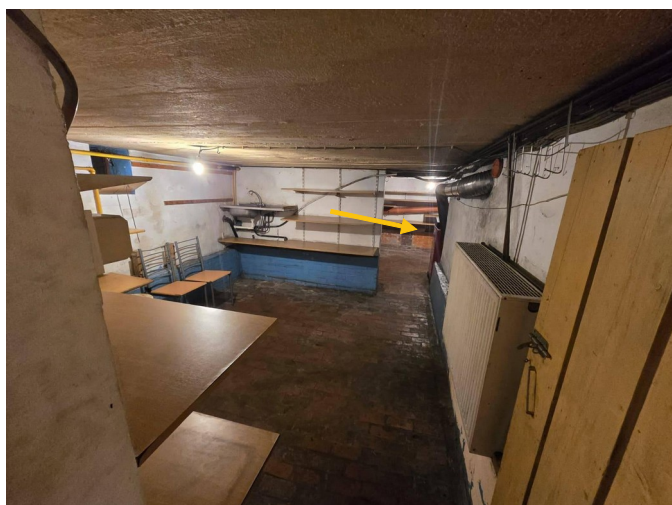
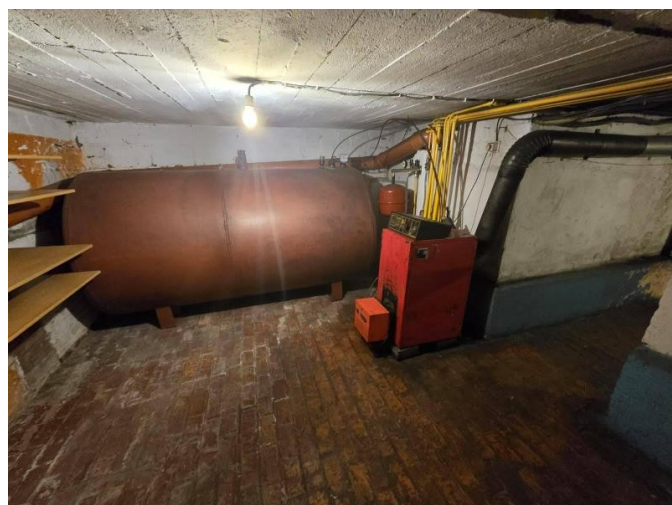
### Fiche 5: CV-ketel (niet verdacht)

Beschrijving	Notitie	Terug te vinden op plannen
Fiche 5: CV-ketel (niet verdacht)	De CV-ketel (dichtingen, isolerend materiaal) is niet asbestverdacht.	-
