Asbestinventarisatetest

Steenstraat 57, 2180 Antwerpen

Attestnummer : 20230822-000164.000

Uitgegeven op : 22.08.2023

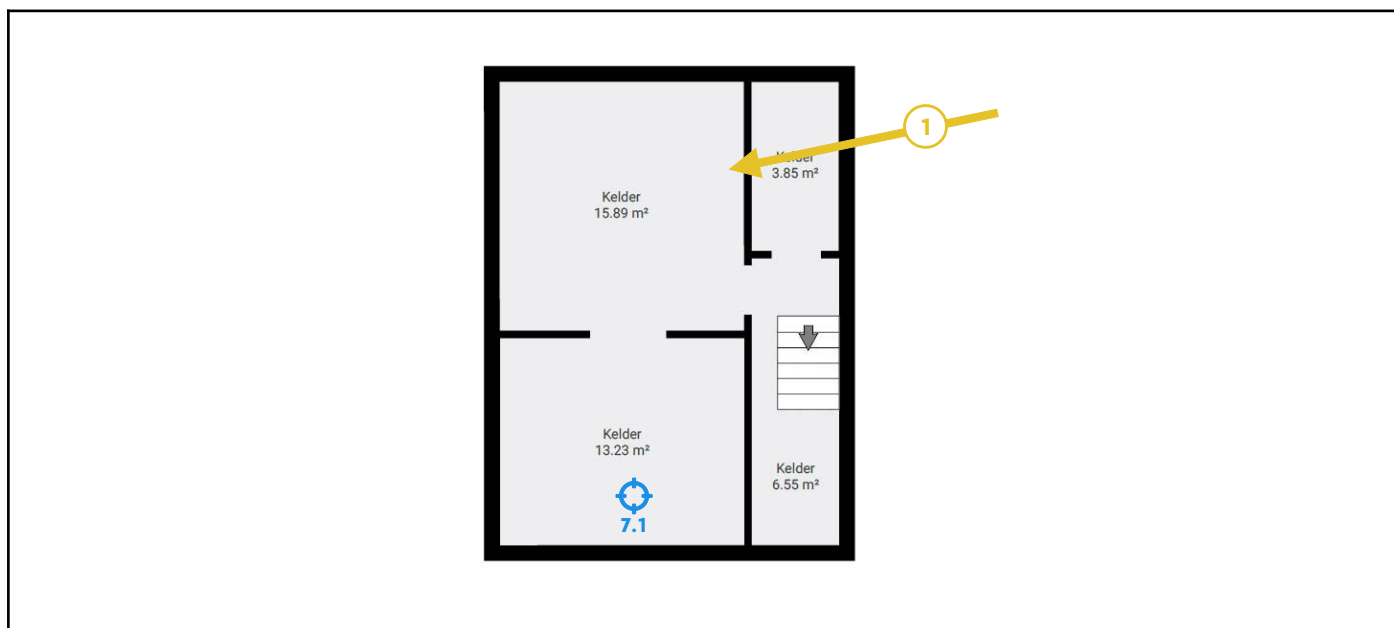
Plan 1.1: verdieping -1

Beschrijving	Type	Actie
1. bakeliet zekeringskast	Asbestmateriaal	Zorgvuldig beheren
7. pleisterwerk plafonds	Geen asbest	-
7.1 Code: 230815-034-002	Mengmonster	-

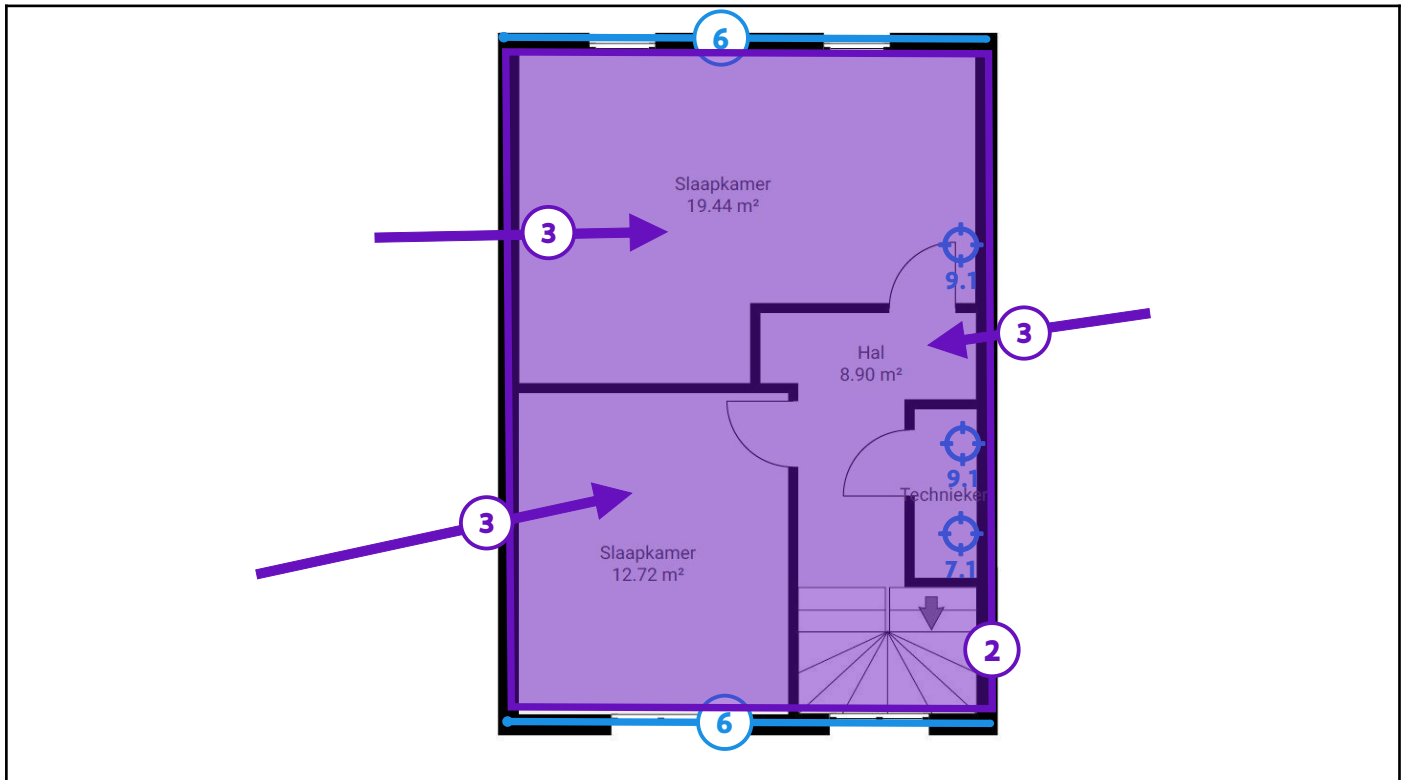
Plan 1.4: verdieping +2

Beschrijving	Type	Actie
2. plat dak verdieping +2	Beperking	-
3. verlaagde plafonds	Advies	-
6. dakleien	Geen asbest	-
7. pleisterwerk plafonds	Geen asbest	-
7.1 Code: 230815-034-002	Mengmonster	-
9. pleisterwerk muren	Geen asbest	-
9.1 Code: 230815-034-001	Mengmonster	-

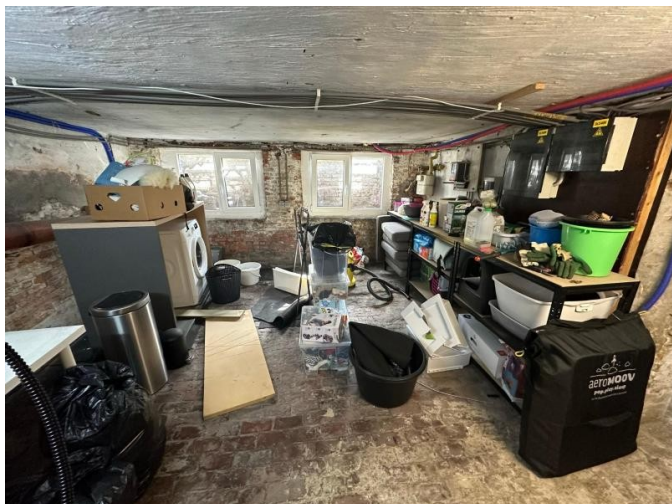
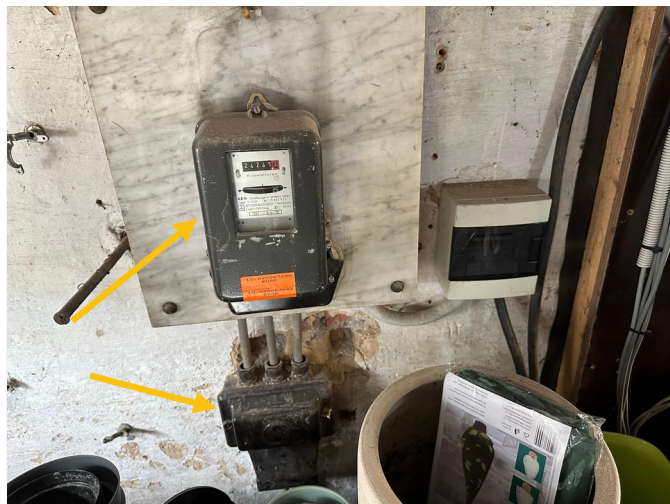
Eindbeoordeling materiaalrisico	Zeer laag materiaalrisico en/of zeer lage kans op vezelvrijgave
---------------------------------	---

Gebondenheid	Categorie 1: hechtgebonden in oorsprong
Asbestsoort (vezeltype)	Crocidoliet aanwezig
Asbestconcentratie	Laag (< 50%)
Afschermingsgraad van het gehele materiaal	Stootvaste afscherming of omkasting
Toestand van het materiaal	Onbeschadigd, niet verweerd

Beschrijving	bakeliet zekeringskast
Omgeving	Binnen
Primaire drager	Communicatie en elektrische infrastructuur en uitrusting
Asbestmateriaal	Plaat, paneel, tablet - Type Bakeliet
Bindmiddel van asbestmateriaal	Kunststof of -hars
Gebondenheid op basis van bindmiddel	Hecht
Hoeveelheid (oppervlakte - dikte - aantal)	• 0,50 m ² - 1,00 cm - 1 stuk
Totaal volume	0,005 m ³
Eenvoudig bereikbaar	Ja
Bevestigingswijze	• Geschroefd
Identificatiemethode	Vaststelling zonder monsternamen

Het asbestmateriaal valt onder de mijlpaal van 2040.

Zorgvuldig beheren

- Zorg voor een veilig beheer. Vermijd het beschadigen van het asbestmateriaal. Controleer de toestand jaarlijks op wijzigingen.

- Eenvoudige handelingen: mag via doe-het-zelf of door werknemer(s) met opleidingsattest eenvoudige handelingen
Hechtgebonden toepassing die zonder beschadigen in zijn geheel kan verwijderd worden.

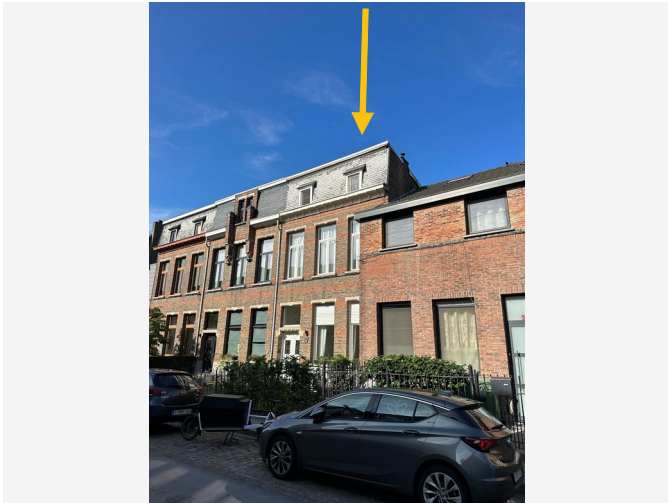
Situeringfoto

Permanente beperking

Reden: Het te onderzoeken materiaal situeert zich hoger dan 3,50 m te rekenen vanaf een veilige ondergrond

Uitleg van de asbestdeskundige: Het hoogste platte dak kon niet bereikt worden. Hierover kan dus geen uitspraak gedaan worden aangezien we niet weten welke materialen zich hier bevinden.

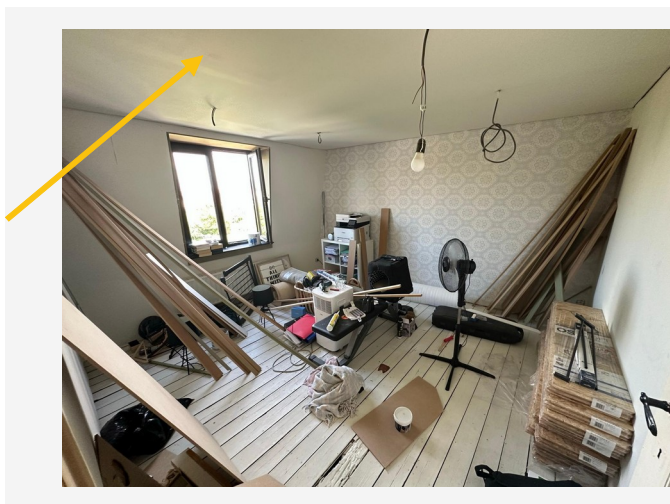
In de woning bevinden zich verschillende verlaagde plafonds. Deze zijn niet- asbestverdacht.

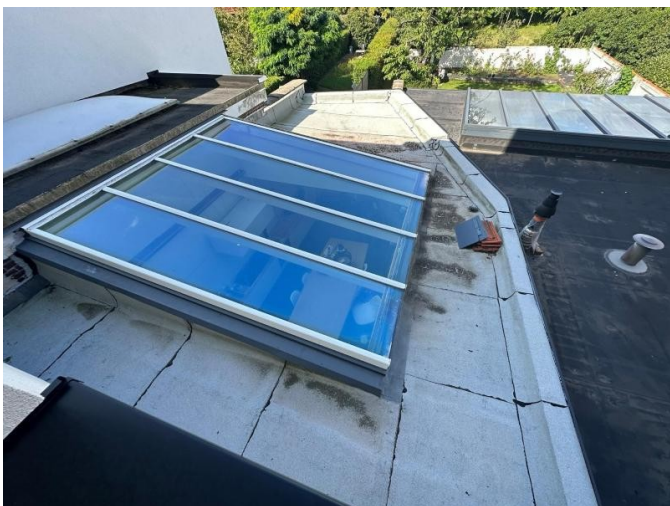
De nieuwe roofinglaag werd gelegd bovenop oudere lagen. Deze oudere lagen konden bijgevolg niet getest worden. Indien deze zouden vrijkomen bij werken kan men deze best even laten controleren op asbest.

Identificatiemethode	Redelijk vermoeden
Primaire drager	Plat dak
(Asbest)materiaal	Dak- en gevelbekleding - Roofing
Bindmiddel	Bitumen (roofing, teer, asfalt)
Gebondenheid bindmiddel	Hecht

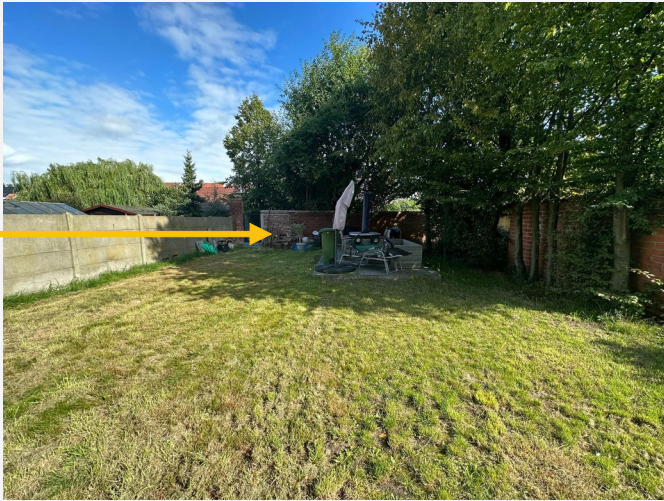
Het tuinhuis, dat nog zichtbaar is op het kadastrale plan, werd inmiddels afgebroken. Bijgevolg konden hier geen asbestverdachte zaken worden aangetroffen.

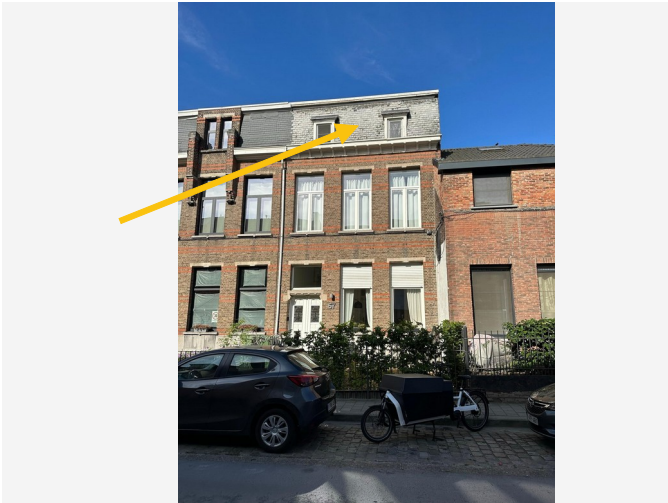
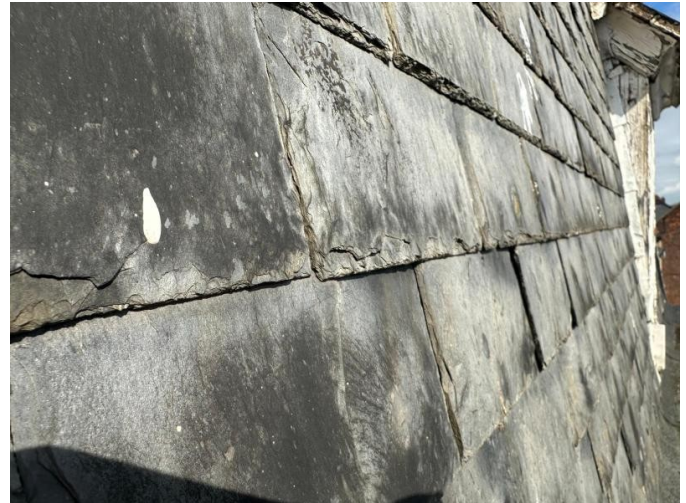
Geen asbest

Beschrijving	dakleien
Omgeving	Buiten
Primaire drager	Schuin dak
Identificatiemethode	Vaststelling zonder monstername
Destructieve handeling voor identificatie	Nee
Opmerking	De dakleien t.h.v. de voor- en achtervel op de 2de verdieping zijn natuurleien en bevatten geen asbest.

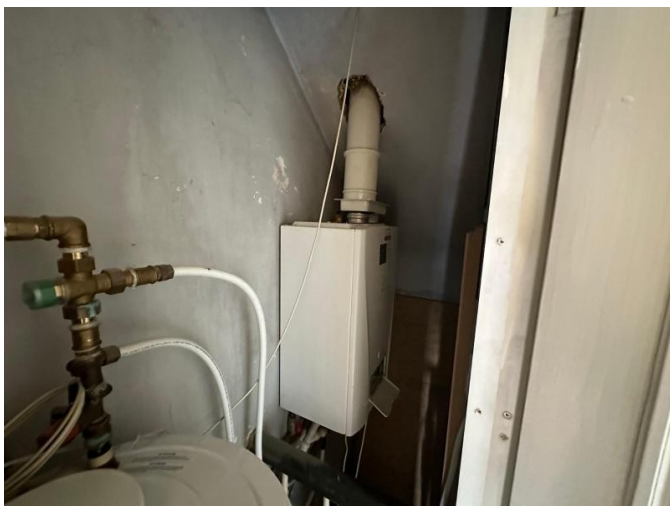
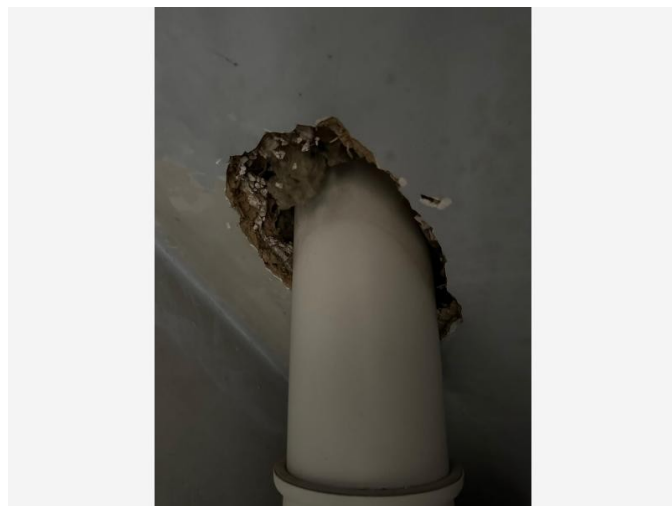
Fiche 7: pleisterwerk plafonds

Geen asbest

#	Type	Referentie	Resultaat
7.1	Mengmonster	230815-034-002	Geen asbest

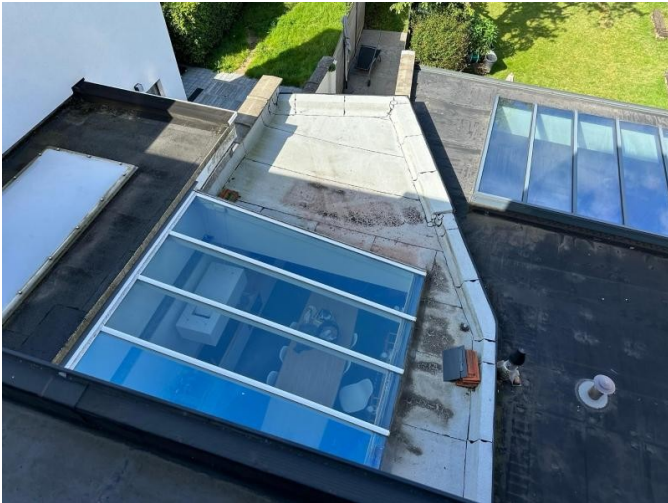
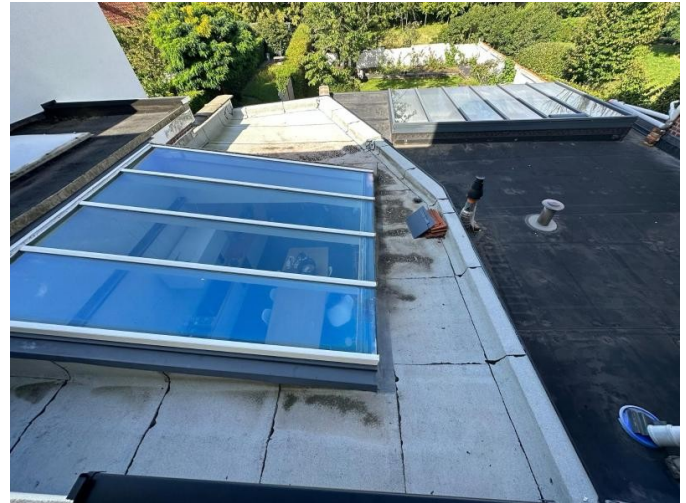
Fiche 8: roofing plat dak

Geen asbest

Beschrijving	roofing plat dak
Omgeving	Buiten
Primaire drager	Plat dak
Identificatiemethode	Vaststelling met bewijsdocument, zonder monstername
Destructieve handeling voor identificatie	Nee
Opmerking	Nieuwe roofinglaag geplaatst in 2022 cfr. factuur en dus niet asbestverdacht.

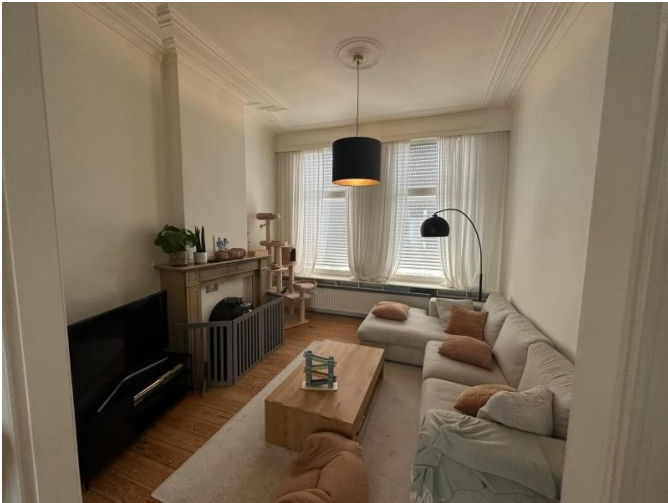
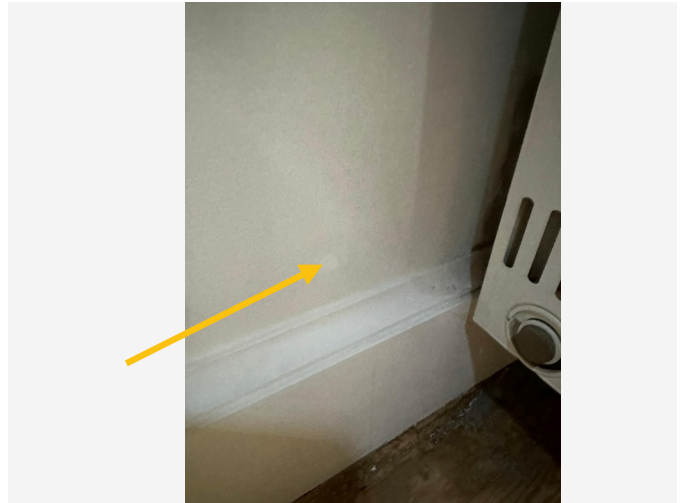
Fiche 9: pleisterwerk muren

Geen asbest

#	Type	Referentie	Resultaat
9.1	Mengmonster	230815-034-001	Geen asbest

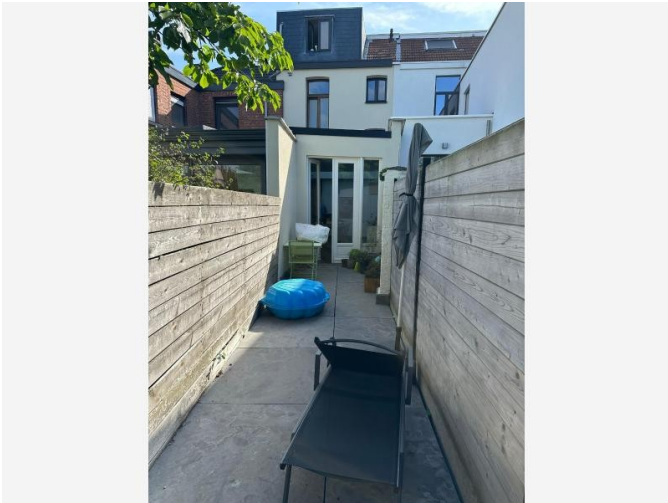
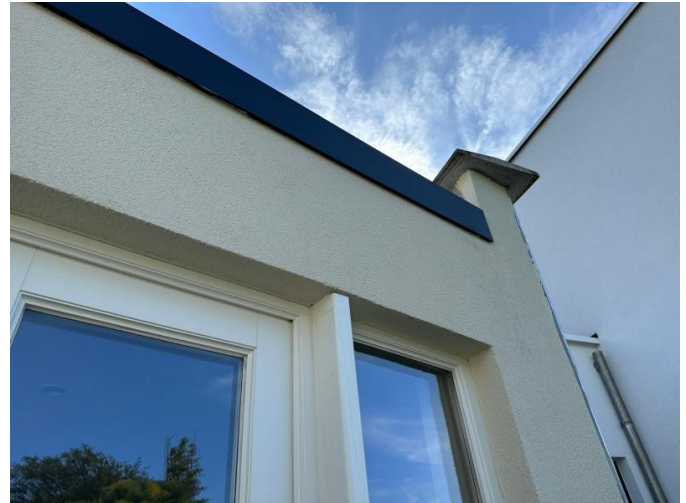
Geen asbest

Beschrijving	crépi achtergevel
Omgeving	Buiten
Primaire drager	Wand buitenschil
Identificatiemethode	Vaststelling met bewijsdocument, zonder monstername
Destructieve handeling voor identificatie	Nee
Opmerking	De crépi aan de achterwand werd geplaatst in 2022 cfr. "Attest van de aannemer over buitenmuurisolatie"
