Asbestinventarisatetest

Van Praetlei 125/101, 2170 Antwerpen

Attestnummer : **20260104-000083.000**

Uitgegeven op : **04.01.2026**

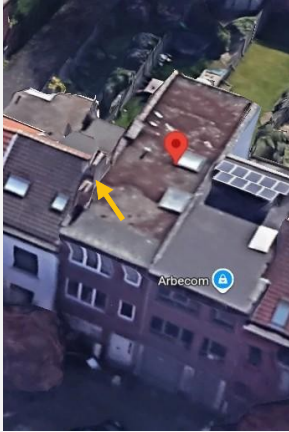
Situeringsfoto

Tijdelijke beperking

Reden: Het te onderzoeken materiaal situeert zich hoger dan 3,50 m te rekenen vanaf een veilige ondergrond

Uitleg van de asbestdeskundige: Het gebouw is hoger dan 3.50. Het inwendige eventueel aanwezige rookgaskanaal kon niet geïnspecteerd worden.

Bij werken (dak of reiniging schouw) kan een stelling geplaatst worden of een ladderlift gebruikt worden , het is niet duidelijk of er asbestverdachte materialen aanwezig zijn in/rond de schouw.

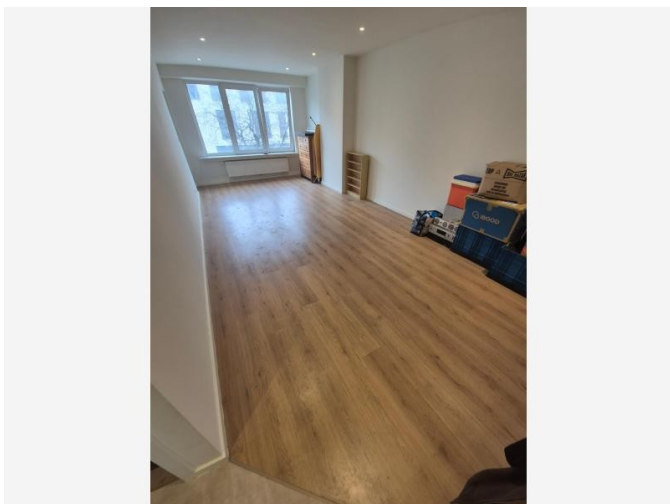
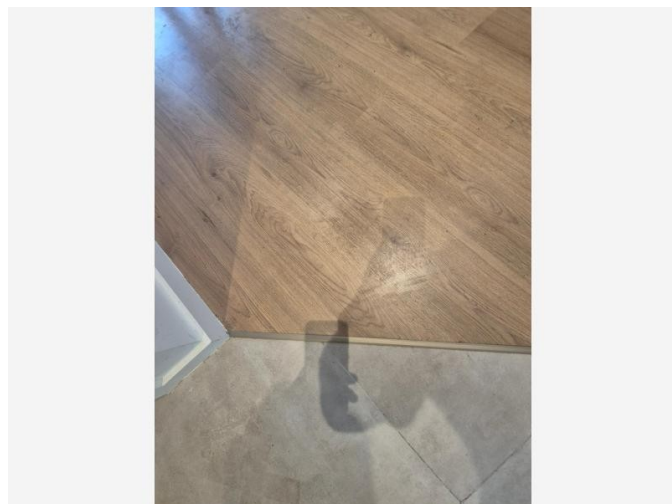
Zwevend geplaatst laminaat, houtlook, modern type. Er is geen zicht op de onderliggende vloeropbouw zonder destructieve handelingen.

Laminaatvloeren op zich bevatten geen asbest. De eventueel aanwezige onderliggende lagen (zoals vinyltegels, bitumineuze lijmresten, of oude vloerbekleding) kunnen echter wel asbesthoudend zijn, zeker in gebouwen van voor 2001.

Bij verwijdering van de laminaatvloer dient een destructieve inspectie of staalname uitgevoerd te worden om te bepalen of de onderliggende vloeropbouw asbest bevat.

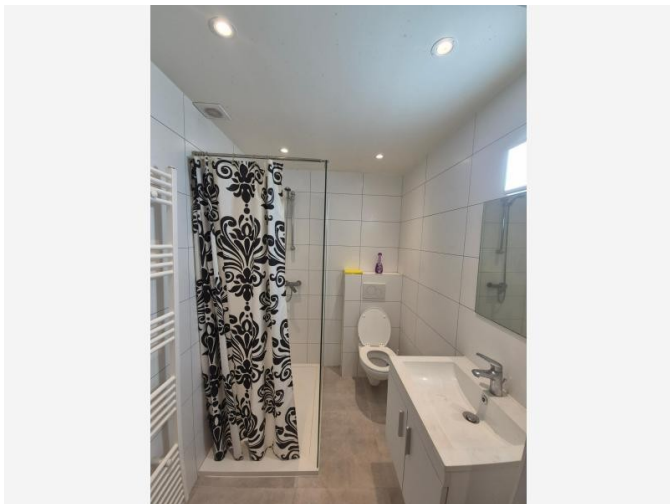
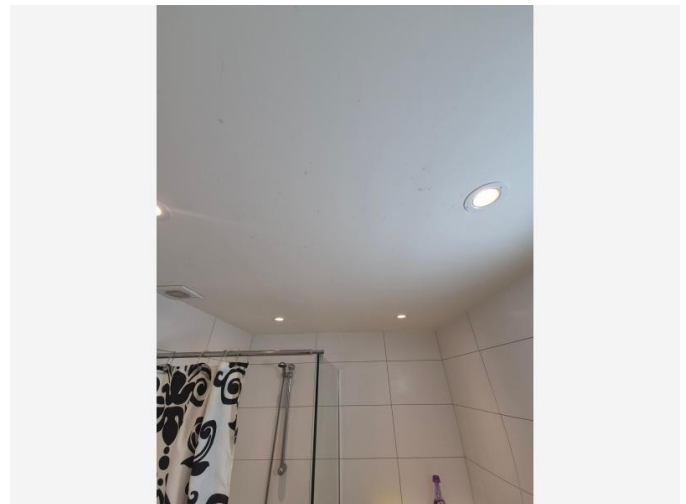
Gipsplaat bevat nooit asbest. deskundige kan geen uitspraak doen over onderliggende materialen.

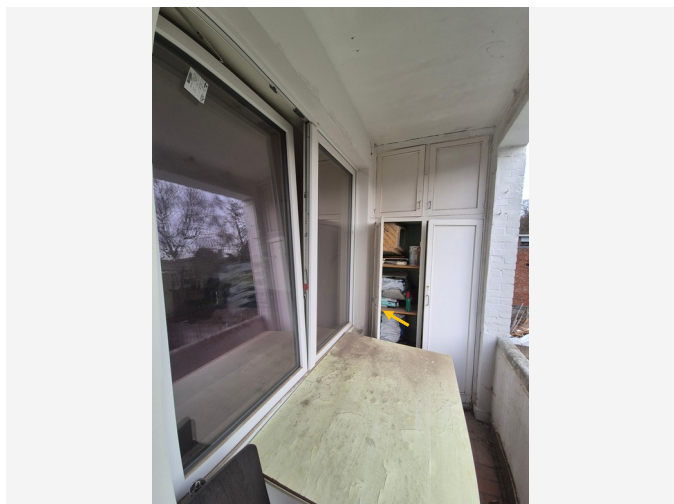
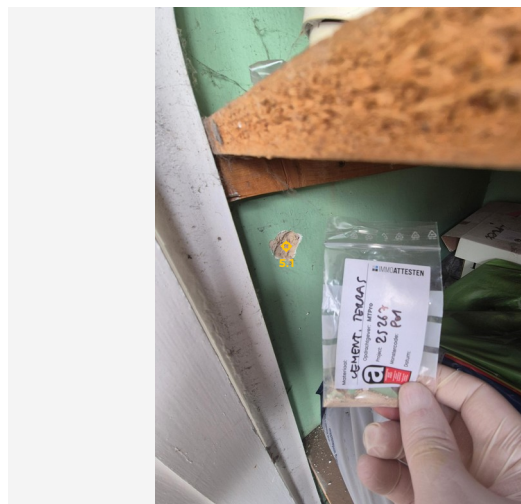
Fiche 5: Cementering wand

Geen asbest

#	Type	Referentie	Resultaat
5.1	Puntmonster	P01	Geen asbest

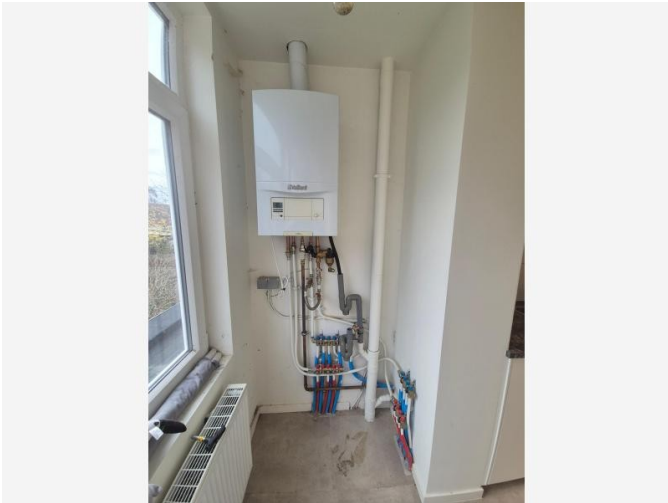
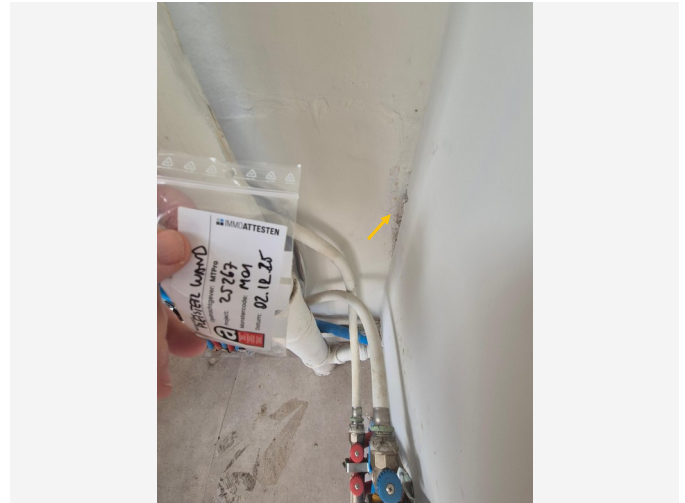
Fiche 6: Pleisterwerk muren

Geen asbest

#	Type	Referentie	Resultaat
6.1	Mengmonster	M01	Geen asbest

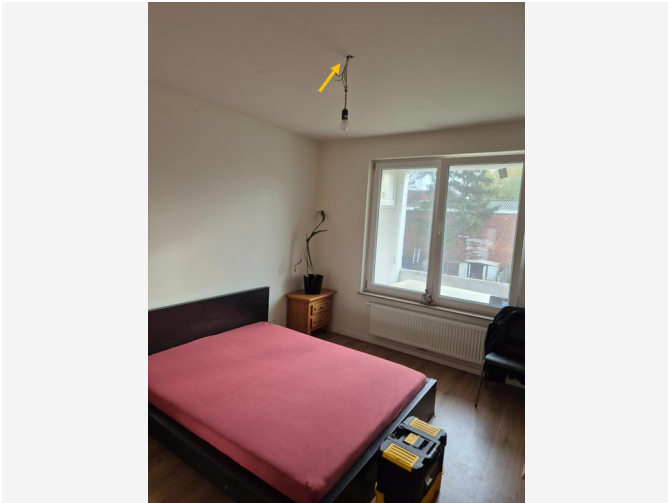
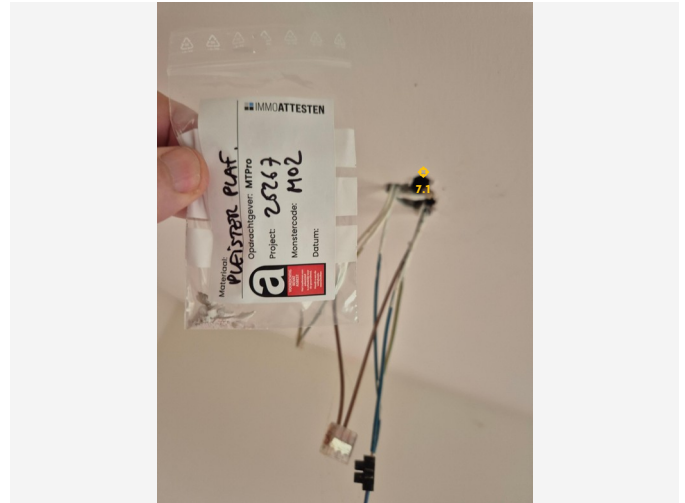
Fiche 7: Pleisterwerk plafonds

Geen asbest

#	Type	Referentie	Resultaat
7.1	Mengmonster	M02	Geen asbest
