# Asbestinventarisatetest

Van Praetlei 125/001, 2170 Antwerpen

Attestnummer : **20260104-000084.000**

Uitgegeven op : **04.01.2026**

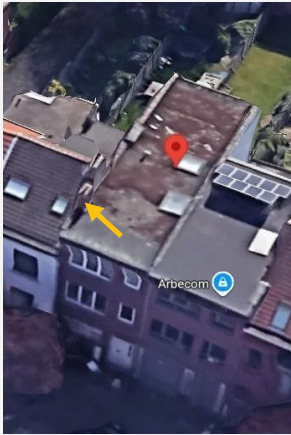
*Situeringsfoto*

**Reden:** Het te onderzoeken materiaal situeert zich hoger dan 3,50 m te rekenen vanaf een veilige ondergrond

**Uitleg van de asbestdeskundige:** Het gebouw is hoger dan 3.50. Het inwendige eventueel aanwezige rookgaskanaal kon niet geïnspecteerd worden.

Bij werken (dak of reiniging schouw) kan een stelling geplaatst worden of een ladderlift gebruikt worden , het is niet duidelijk of er asbestverdachte materialen aanwezig zijn in/rond de schouw.

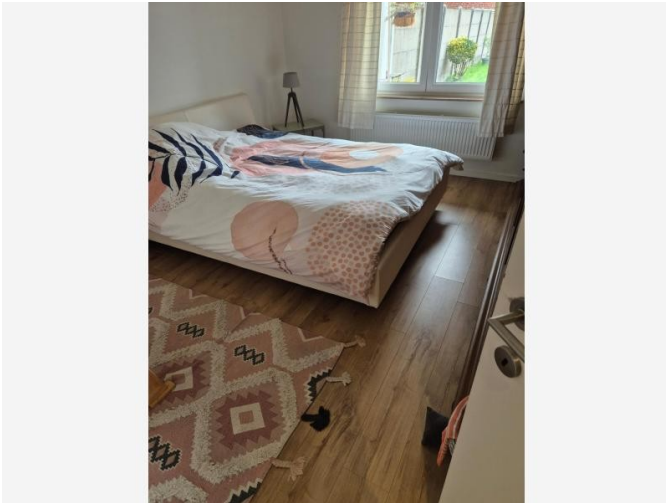
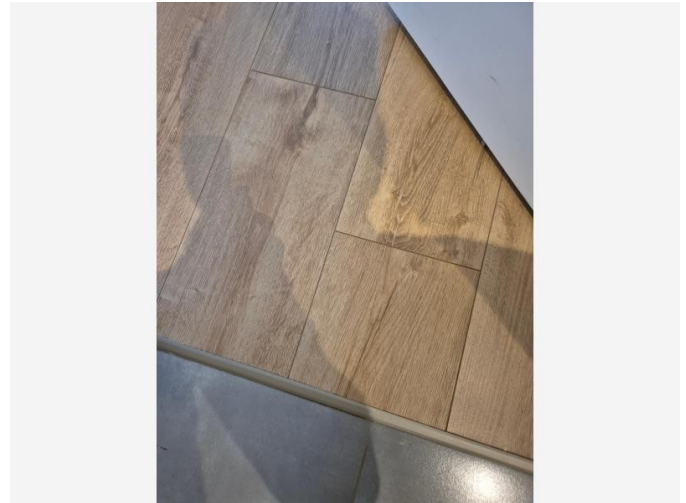
Geen asbesthoudende novilon vloerbekleding. Door bevestiging kan er geen uitspraak gedaan worden over eventueel aanwezige onderliggende materialen/lagen.

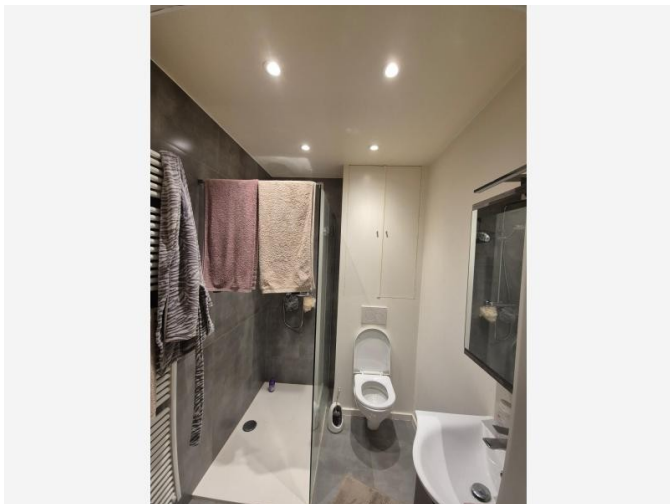
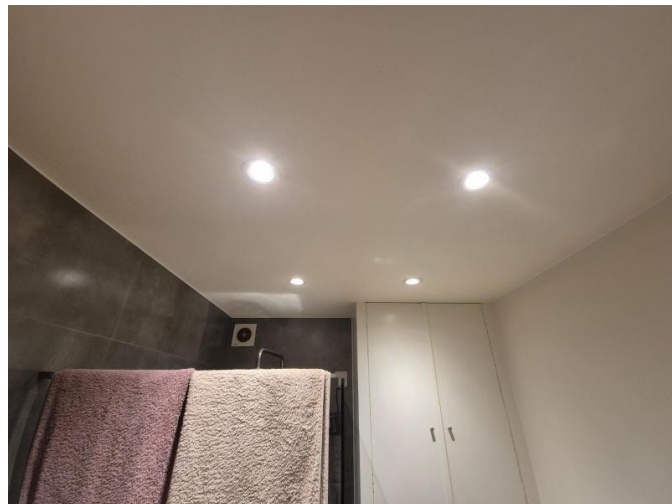
Gipsplaat bevat nooit asbest. deskundige kan geen uitspraak doen over onderliggende materialen.

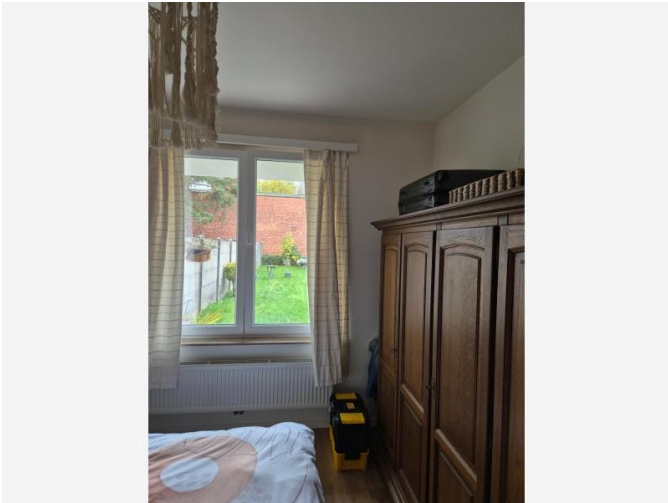
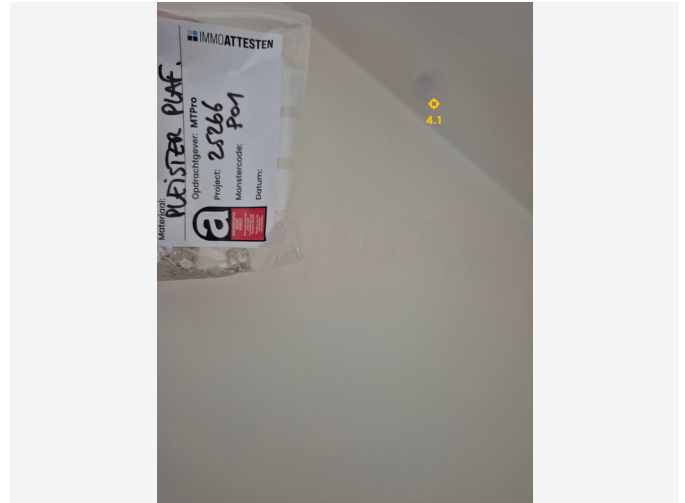
## Fiche 4: Pleisterwerk plafonds

Geen asbest

#	Type	Referentie	Resultaat
4.1	Puntmonster	M02	Geen asbest

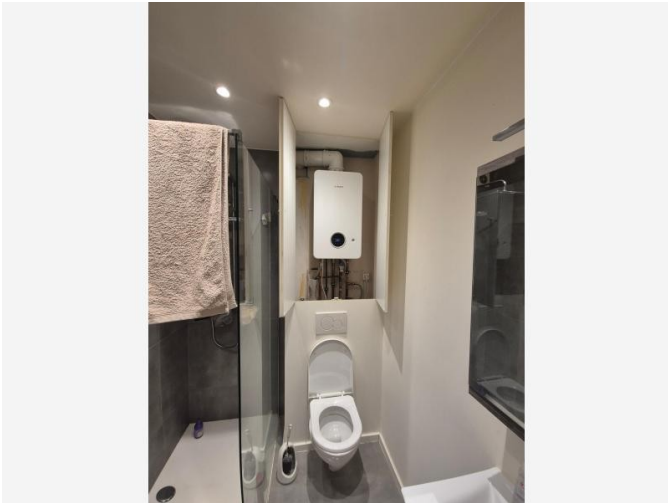
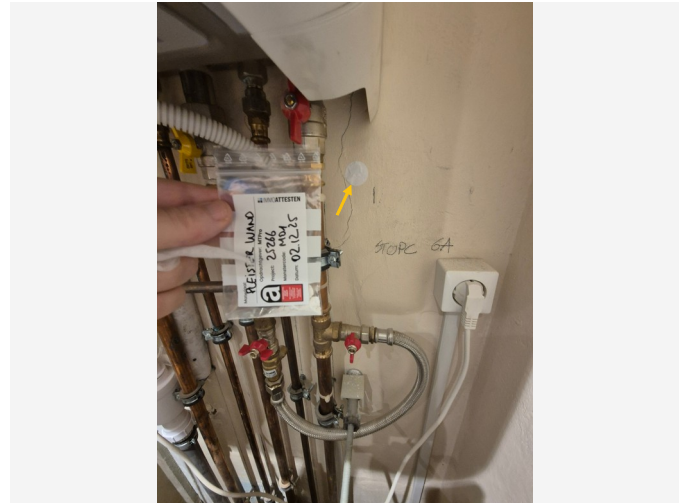
## Fiche 5: Pleisterwerk muren

Geen asbest

#	Type	Referentie	Resultaat
5.1	Mengmonster	M01	Geen asbest
