# Asbestinventarisatetest

Helenalei 26/0907, 2018 Antwerpen

Attestnummer : 20260331-000558.000

Uitgegeven op : 31.03.2026

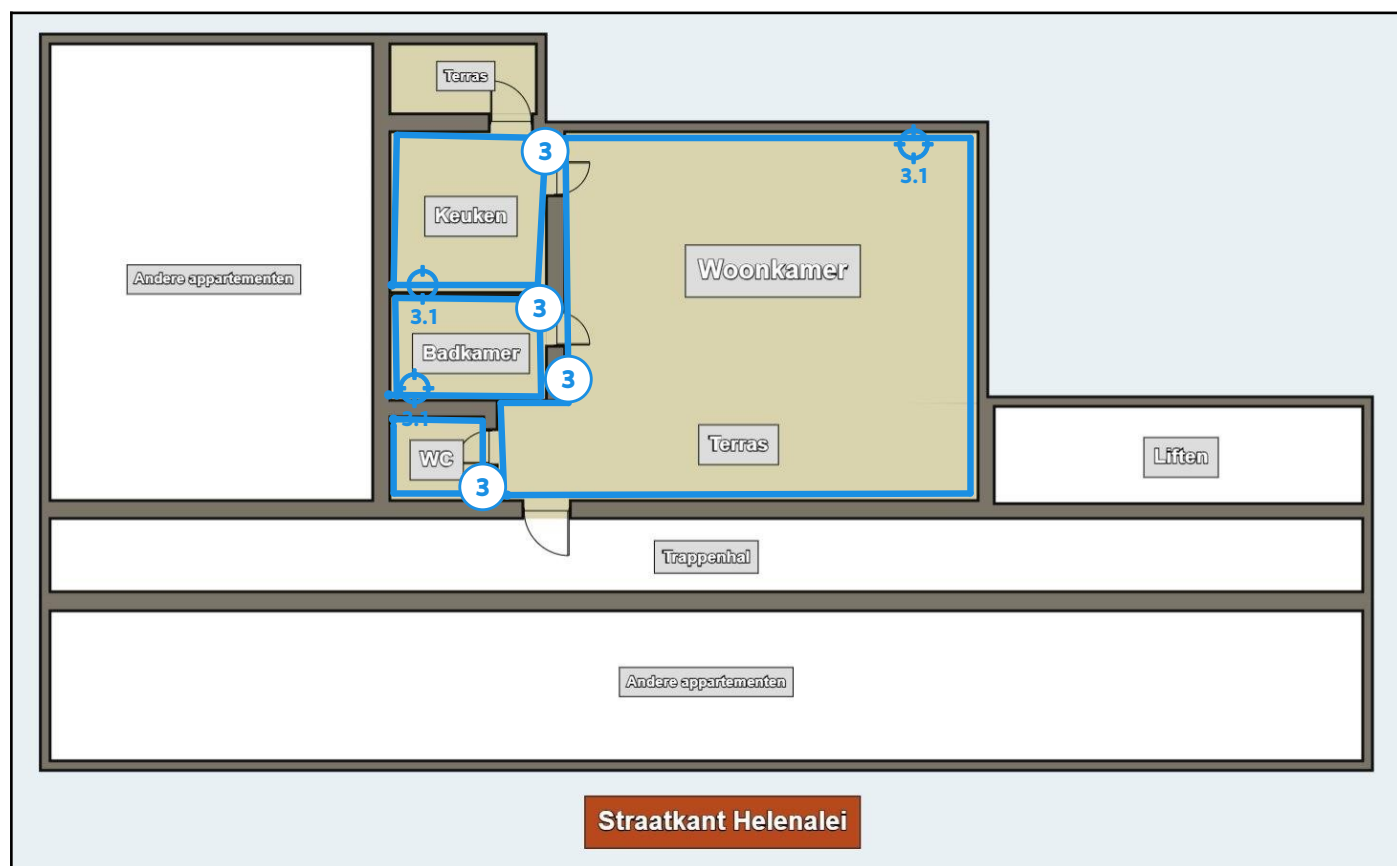
## Plan 1.1: Muren

Beschrijving	Type	Actie
3. Pleisterwerk wanden	Geen asbest	-
3.1 Code: mm01	Mengmonster	-

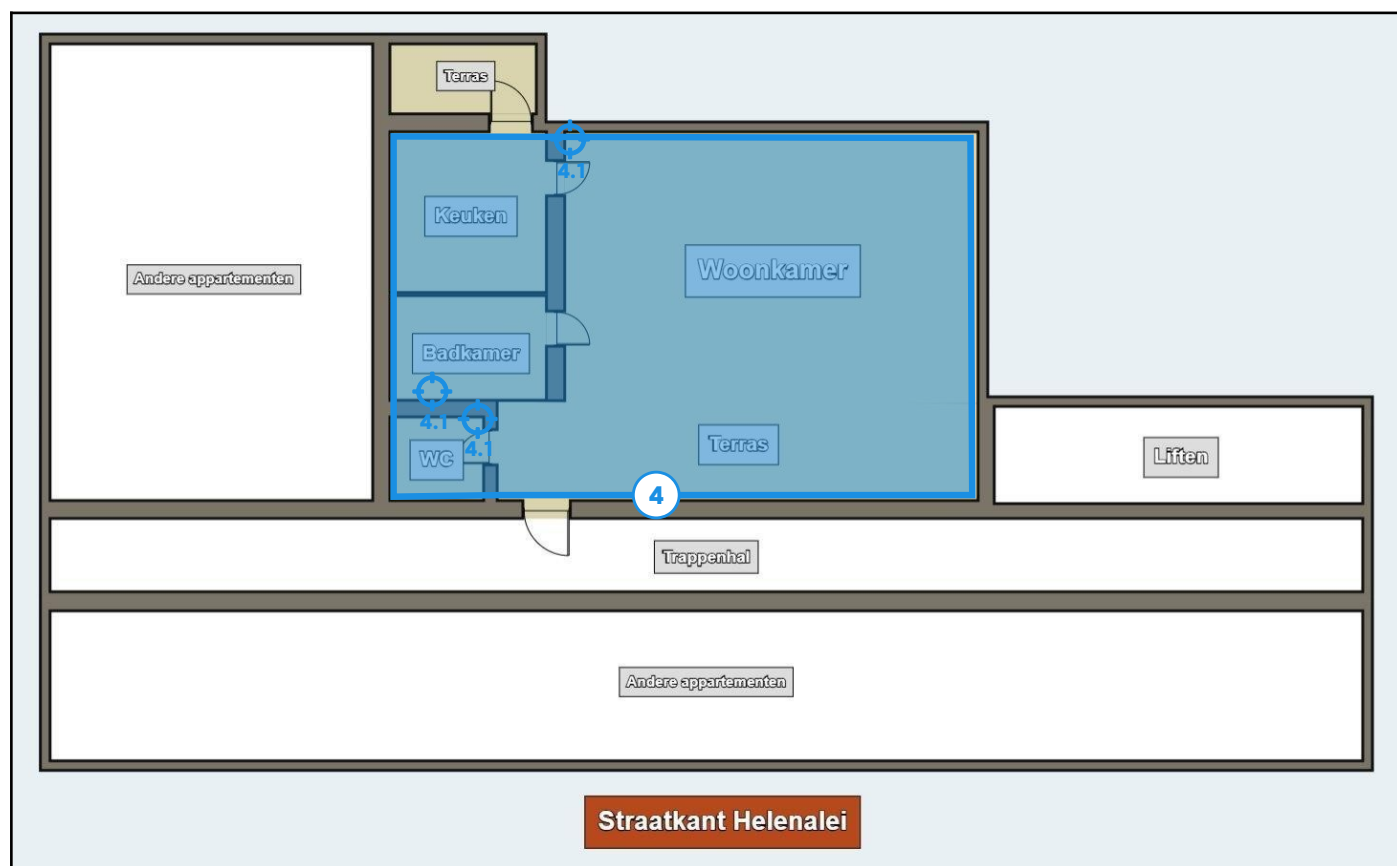
## Plan 1.2: Plafonds

Beschrijving	Type	Actie
4. Pleisterwerk plafonds	Geen asbest	-
4.1 Code: mm02	Mengmonster	-

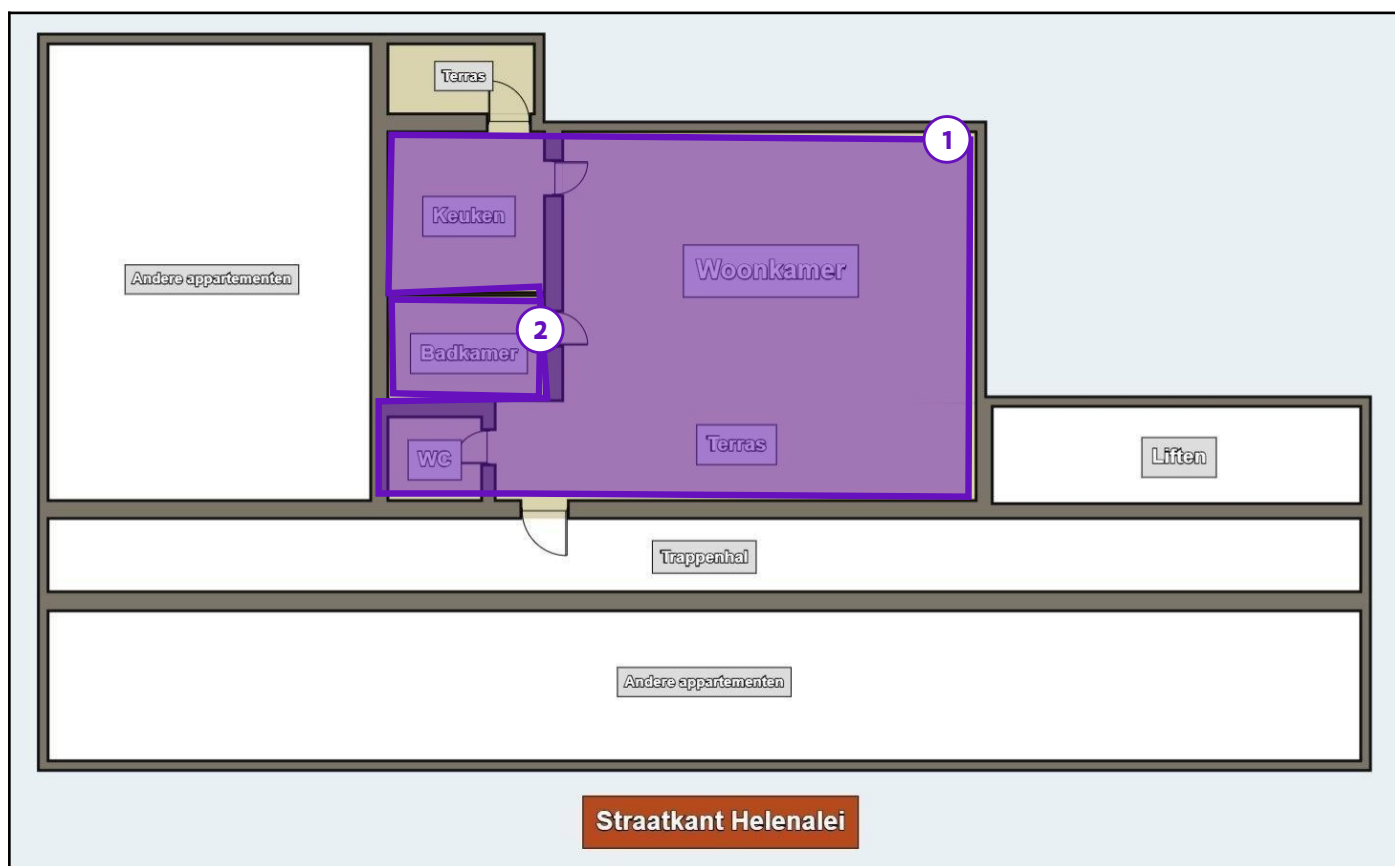
## Plan 1.3: Andere materialen

Beschrijving	Type	Actie
1. Vloeren	Advies	-
2. tegels muren badkamer	Advies	-

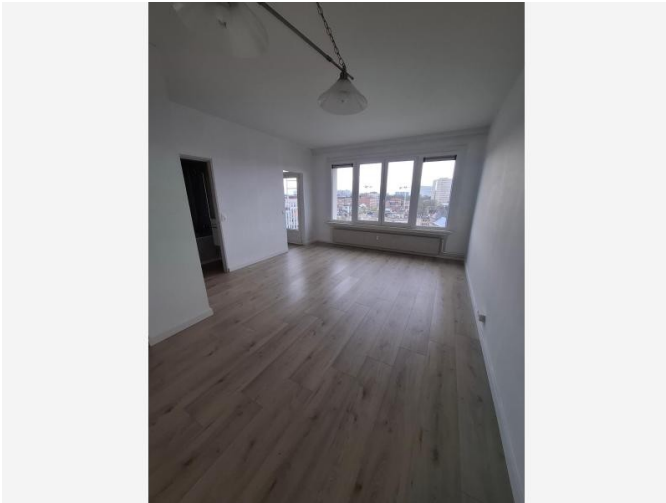
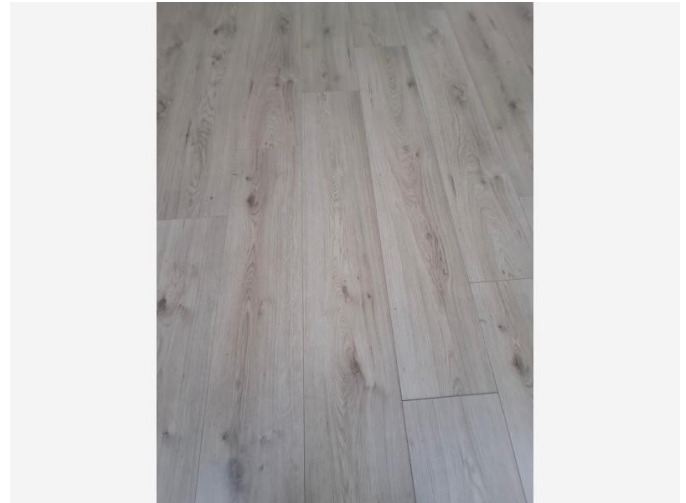
De vloeren in de woning zijn niet asbestverdacht, echter valt het niet uit te sluiten dat er zich asbesthoudende materialen onder de vloeren bevinden. De vloeren in de woning zijn bedekt met hout en parket.

Basis voor advies	De asbestdeskundige beoordeelt het materiaal als niet-asbestverdacht.
Primaire drager	Vloer

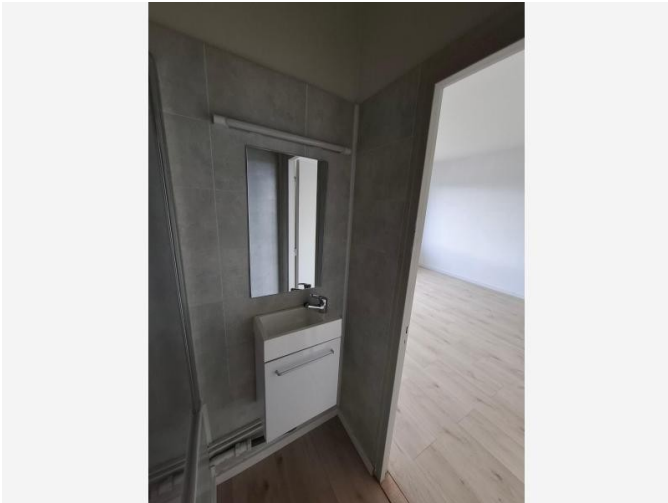
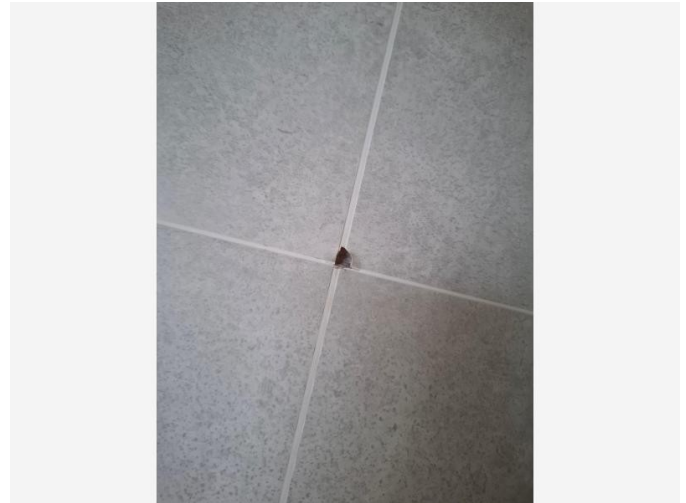
De tegels zijn niet asbestverdacht, de lijm kan echter niet onderzocht worden. De tegels zijn nieuw, dus is de kans zeer klein dat er asbesthoudende lijm werd gebruikt.

<b>Basis voor advies</b>	De asbestdeskundige beoordeelt het materiaal als niet-asbestverdacht.
--------------------------	---

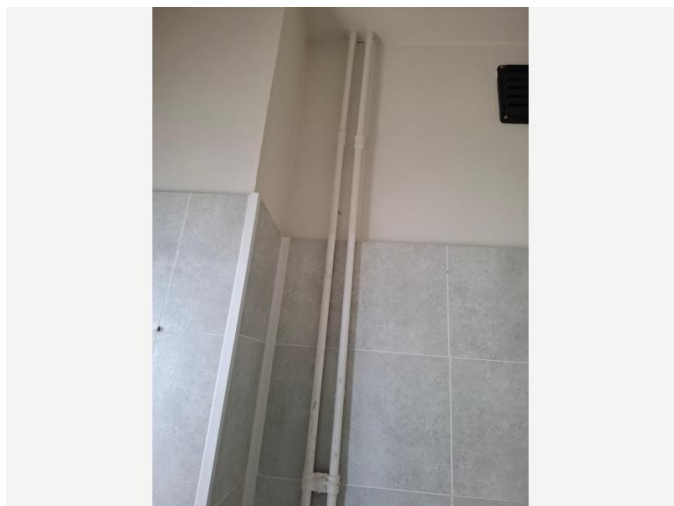
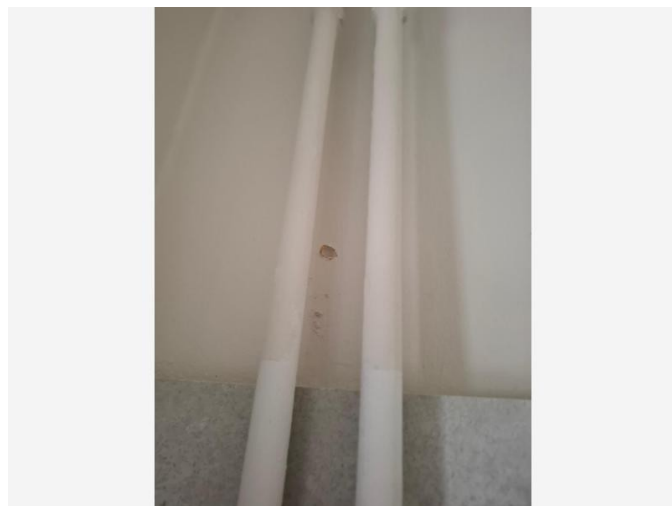
## Fiche 3: Pleisterwerk wanden

Geen asbest

#	Type	Referentie	Resultaat
3.1	Mengmonster	mm01	Geen asbest

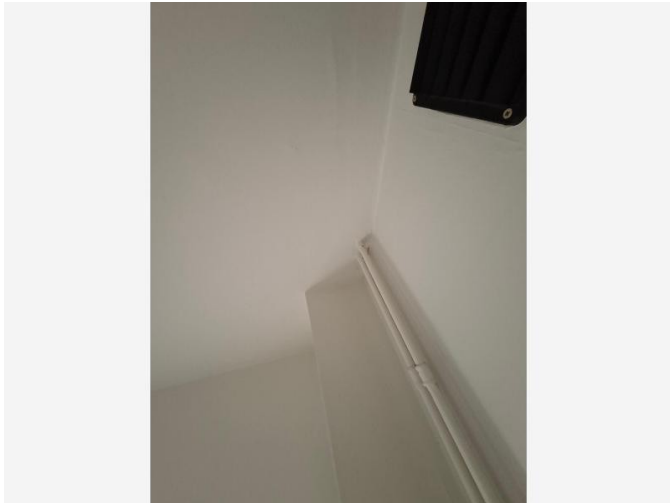
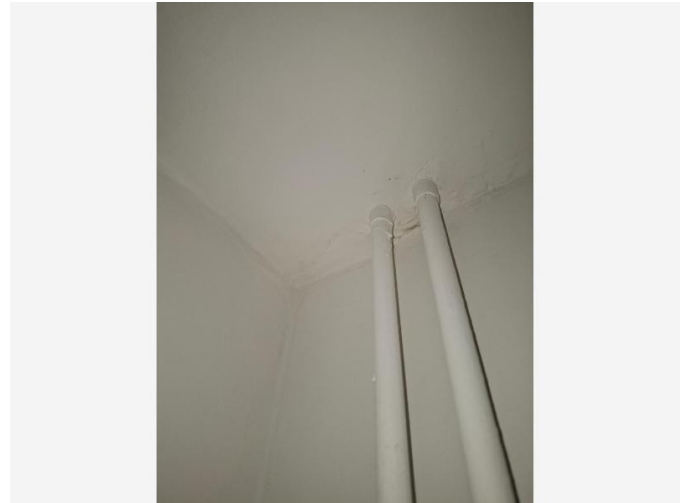
## Fiche 4: Pleisterwerk plafonds

Geen asbest

#	Type	Referentie	Resultaat
4.1	Mengmonster	mm02	Geen asbest
