Asbestinventarisatetest

Ringlaan 86/001, 2170 Antwerpen

Attestnummer : **20260331-000554.000**

Uitgegeven op : **31.03.2026**

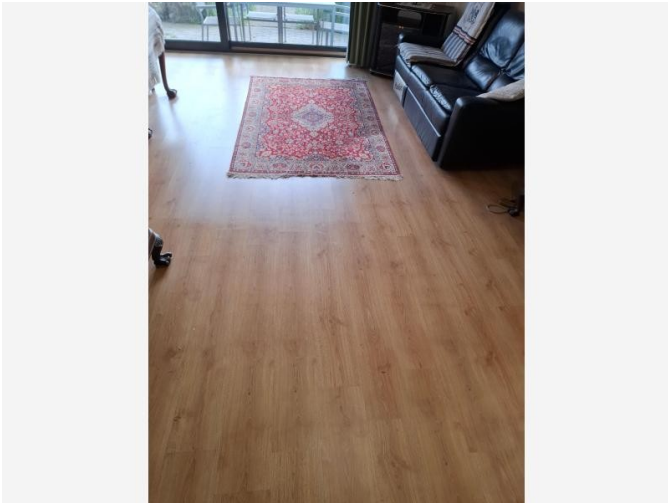
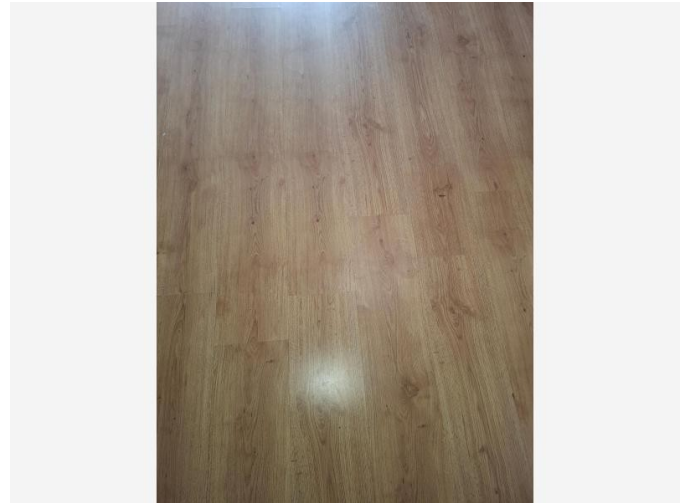
De vloeren in de woning zijn niet asbestverdacht, echter valt het niet uit te sluiten dat er zich asbesthoudende materialen onder de vloeren bevinden. De vloeren in de woning zijn allemaal bedekt met tegels, hout en parket.

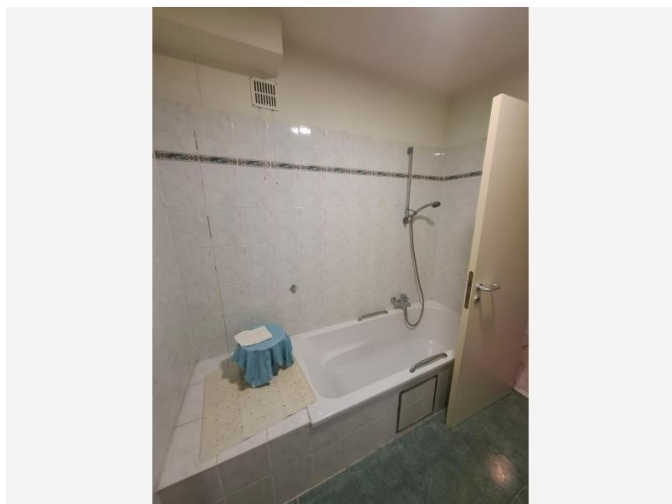
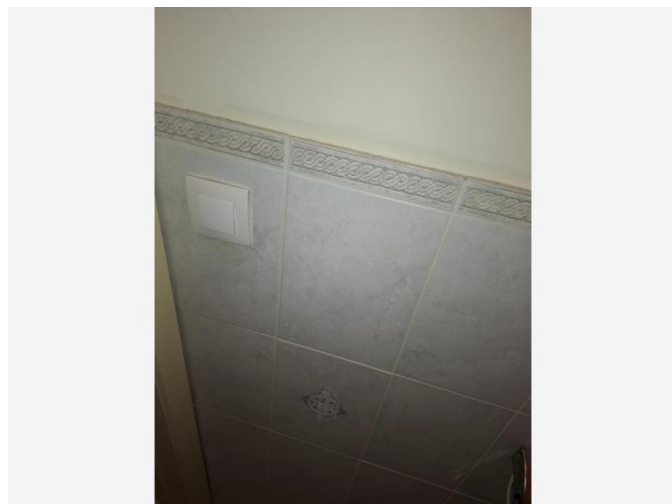
Lijm is niet inspecteerbaar in het kader van een niet-destructief onderzoek.

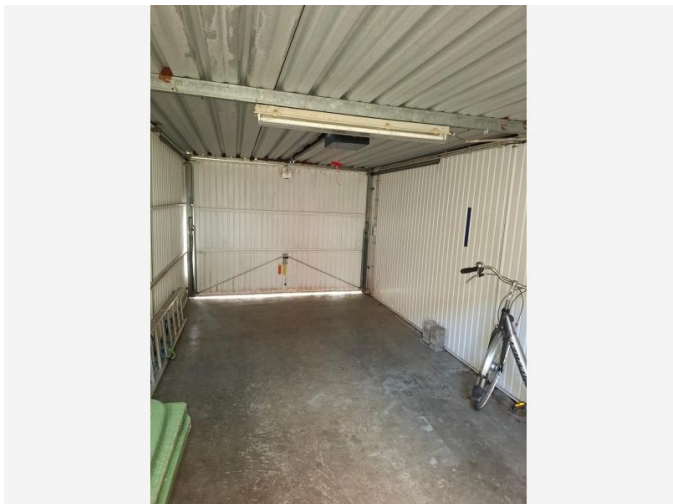
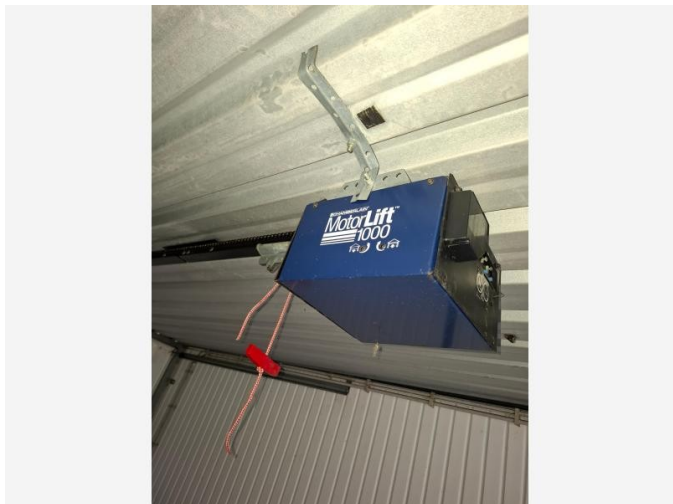
De liftmotor van Chamberlain 1000 werd sinds 1999 gebruikt. Echter is het in het kader van een niet-destructief onderzoek niet duidelijk of er zich hier asbesthoudende materialen in bevinden. In de handleiding zijn er niet meteen materialen of onderdelen te vinden die asbesthoudend kunnen zijn (geen pakkingen of koorden).

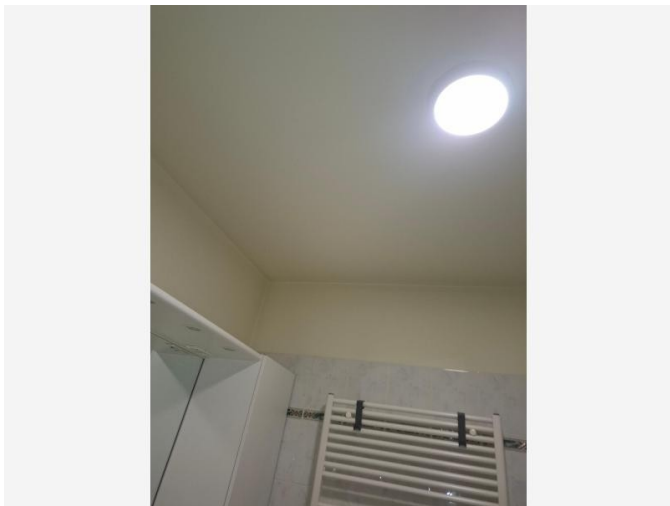
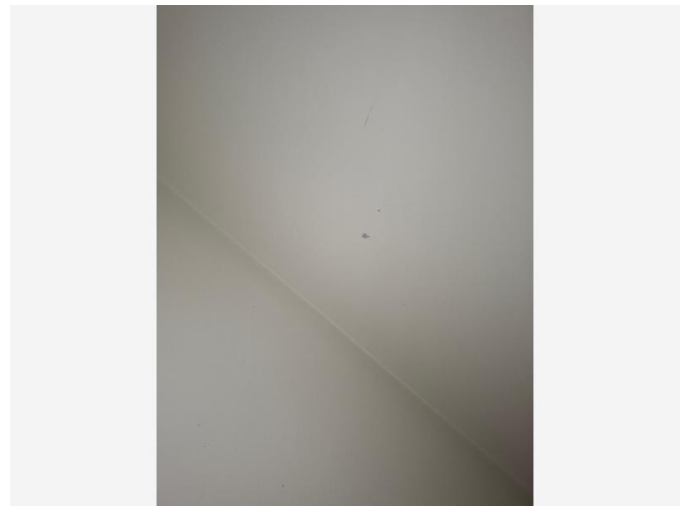
Fiche 4: Pleisterwerk plafonds

Geen asbest

| # | Type | Referentie | Resultaat |
|---|---|---|---|
| 4.1 | Mengmonster | MM02 | Geen asbest |

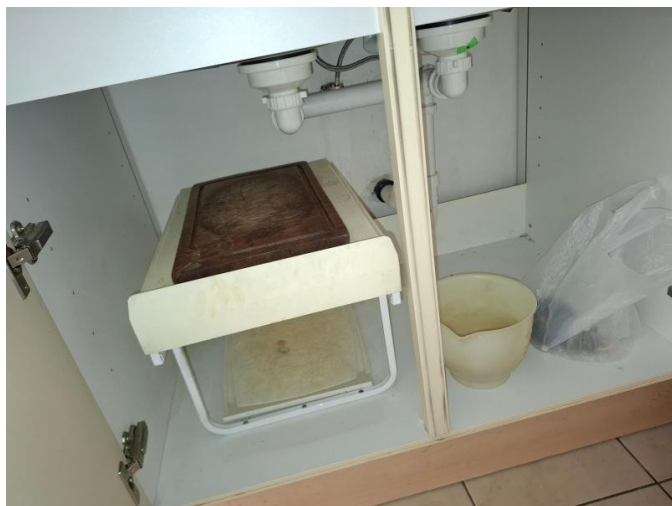
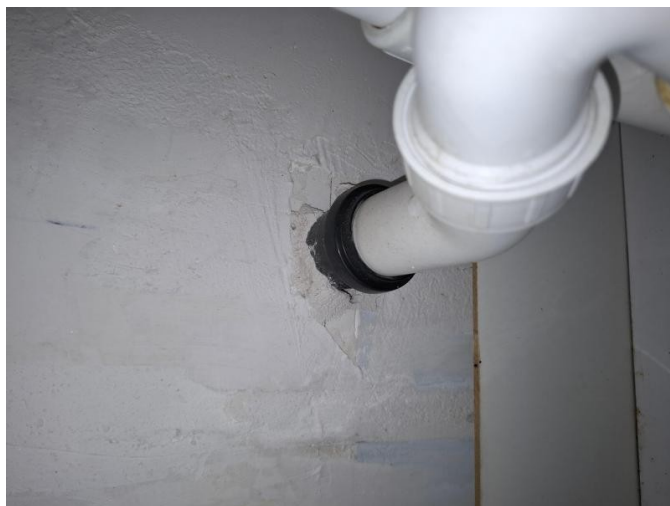
Fiche 5: Pleisterwerk wanden

Geen asbest

| # | Type | Referentie | Resultaat |
|---|---|---|---|
| 5.1 | Mengmonster | mm01 | Geen asbest |

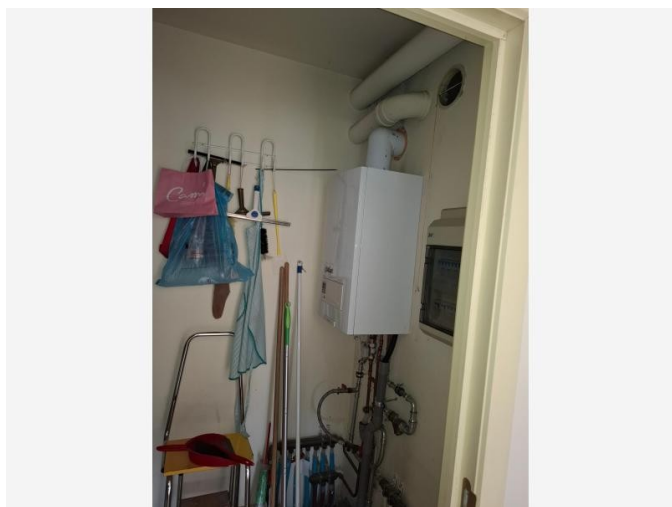
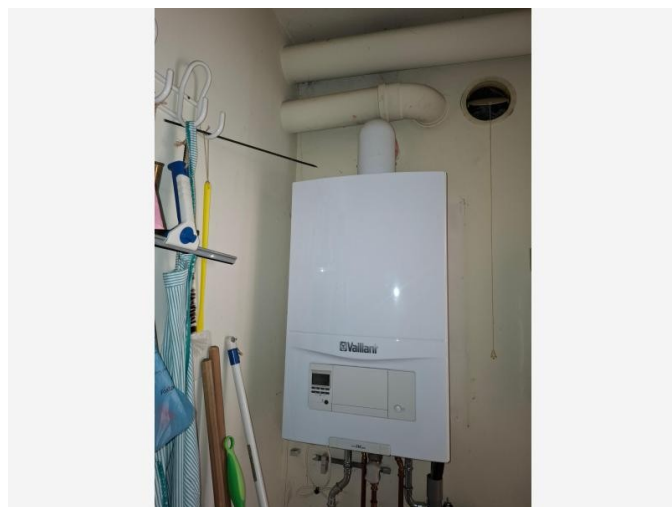
| Beschrijving | Notitie | Terug te vinden op plannen |
|---|---|---|
| Fiche 6: Stookketel - Niet verdacht | De stookketel is nieuw (na 2001). | - |

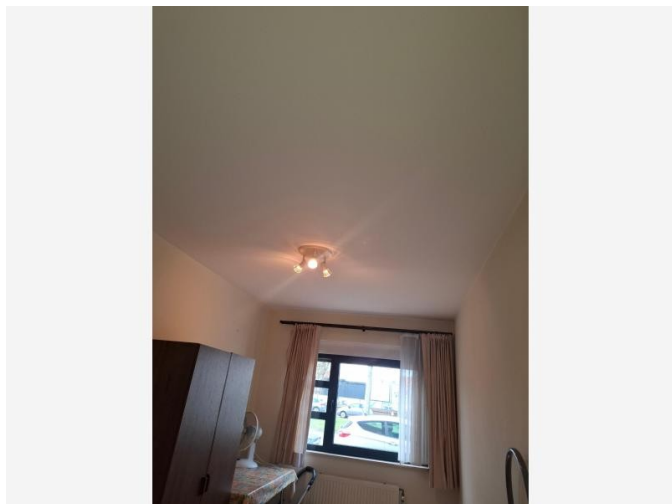
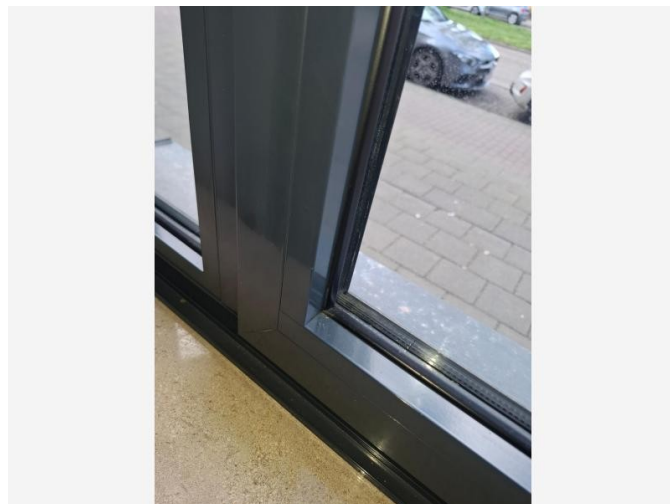
| Beschrijving | Notitie | Terug te vinden op plannen |
|---|--|---|
| Fiche 9: Mastiek ramen/deuren - Niet aanwezig | De hoeveelheid is een schatting en kan afwijken van de werkelijke toestand. De ramen en deuren in de woning bevatten geen mastiek, maar siliconen en deze zijn niet asbesthoudend. | Plan 1.3: Andere materialen |
