Asbestinventarisatetest

Van Praetlei 125/201, 2170 Antwerpen

Attestnummer : 20260104-000080.000

Uitgegeven op : 04.01.2026

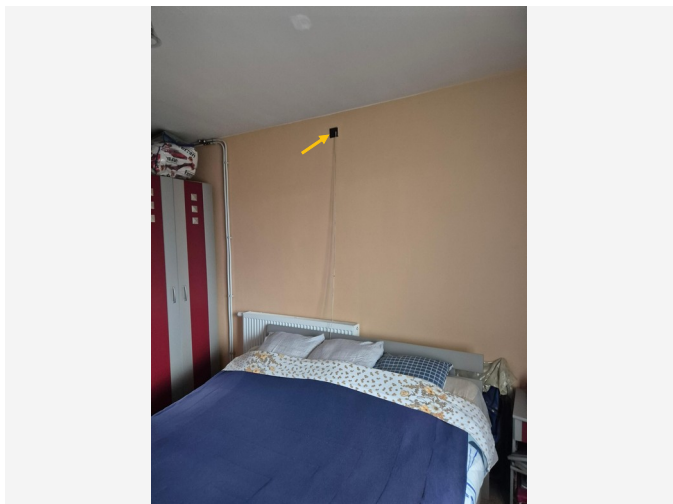
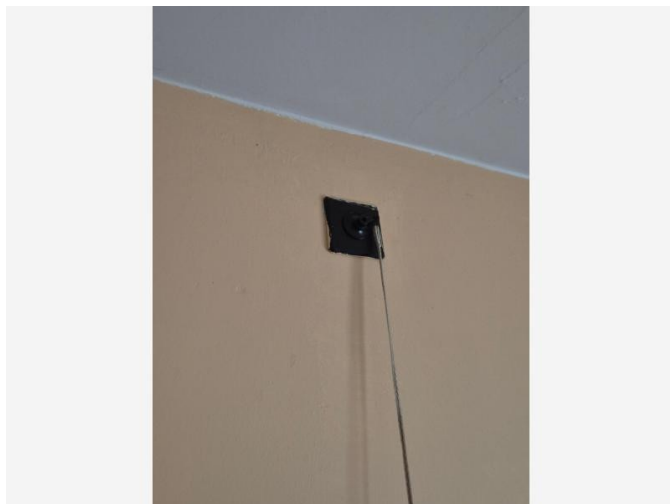
Eindbeoordeling materiaalrisico	Laag materiaalrisico en/of verlaagde kans op vezelvrijgave
---------------------------------	--

Gebondenheid	Categorie 1: hechtgebonden in oorsprong
Asbestsoort (vezeltype)	Crocidoliet aanwezig
Asbestconcentratie	Laag (< 50%)
Afschermingsgraad van het gehele materiaal	Geheel of deels (ook) vrij aan de binnenlucht
Toestand van het materiaal	Onbeschadigd, niet verweerd

Beschrijving	Bakeliet schakelaars/stopcontacten
Omgeving	Binnen
Primaire drager	Ruimteverwarming
Asbestmateriaal	Plaat, paneel, tablet - Type Bakeliet
Bindmiddel van asbestmateriaal	Kunststof of -hars
Gebondenheid op basis van bindmiddel	Hecht
Hoeveelheid (oppervlakte - dikte - aantal)	• 0,10 m ² - 0,50 cm - 3 stuks
Totaal volume	0,002 m ³
Eenvoudig bereikbaar	Ja
Bevestigingswijze	• Geschroefd
Identificatiemethode	De asbestdeskundige beoordeelt het materiaal als asbestverdacht en dus asbesthoudend, en dit zonder monstername. Motivatie: De monstername brengt andere schade aan dan schade die inherent is aan de monstername.
Destructieve handeling voor identificatie	Nee
Opmerking	deze oppervlakte is niet gemeten maar eerder symbolisch voor alle aanwezige radiatorknoppen

- Zorg voor een veilig beheer. Vermijd het beschadigen van het asbestmateriaal. Controleer de toestand jaarlijks op wijzigingen.
- Voer bijkomende staalname(s) uit.

- Eenvoudige handelingen: mag via doe-het-zelf of door werknemer(s) met opleidingsattest eenvoudige handelingen
- Eenvoudige handelingen: mag via doe-het-zelf of door werknemer(s) met opleidingsattest eenvoudige handelingen

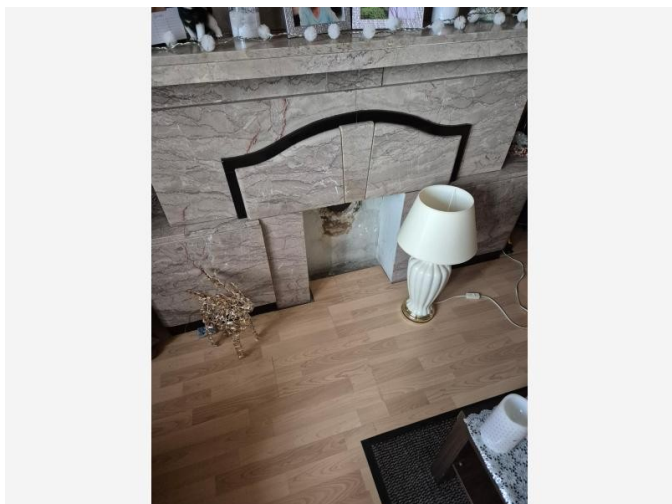
Tijdelijke beperking

Reden: Het te onderzoeken materiaal situeert zich hoger dan 3,50 m te rekenen vanaf een veilige ondergrond

Uitleg van de asbestdeskundige: Het gebouw is hoger dan 3.50. Het inwendige eventueel aanwezige rookgaskanaal kon niet geïnspecteerd worden.

Bij werken (dak of reiniging schouw) kan een stelling geplaatst worden of een ladderlift gebruikt worden , het is niet duidelijk of er asbestverdachte materialen aanwezig zijn in/rond de schouw.

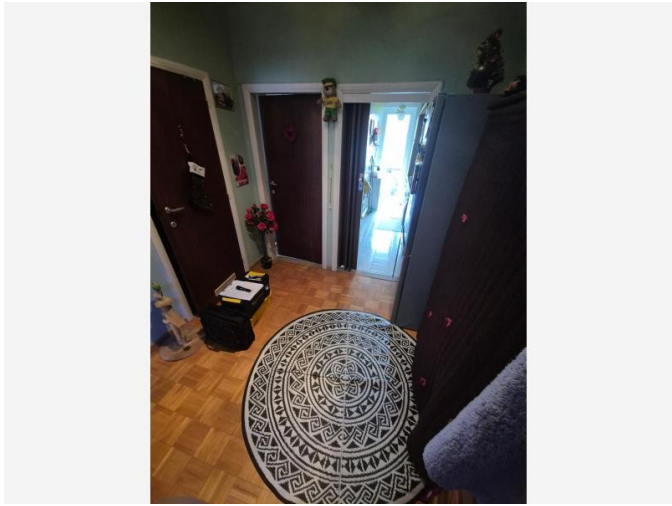
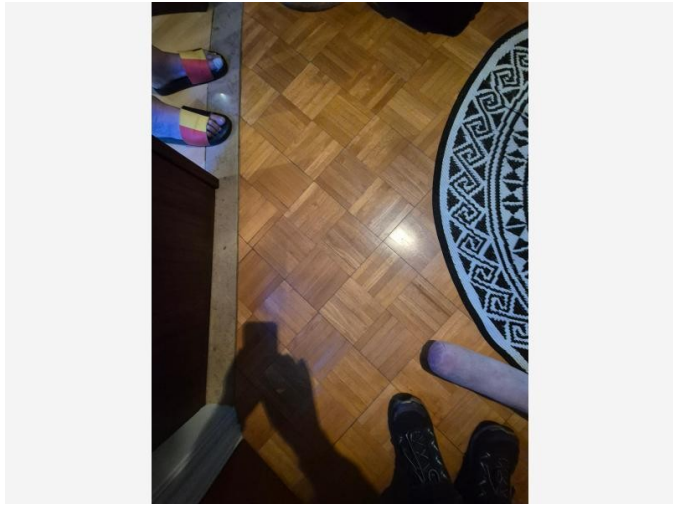
Parket bevat geen asbest. Er kan zonder destructief onderzoek geen uitspraak gedaan worden over de gebruikte lijm of eventueel aanwezige onderliggende materialen/lagen.

Bij verwijdering van de parketvloer dient een destructieve inspectie of staalname uitgevoerd te worden indien verdachte materialen/lagen aanwezig zijn om te bepalen of de onderliggende vloeropbouw asbest bevat.

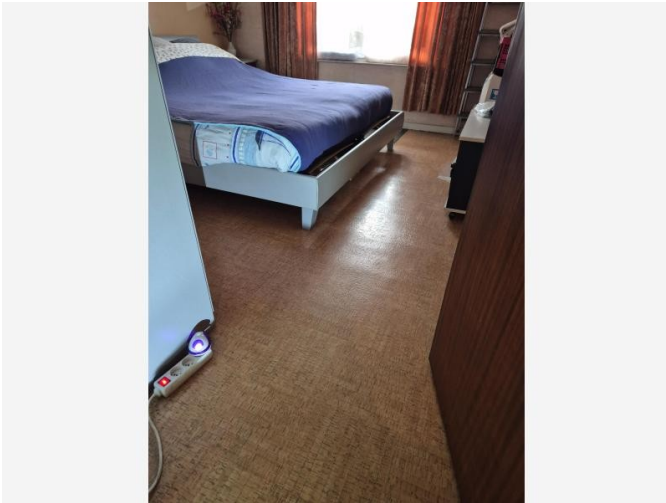
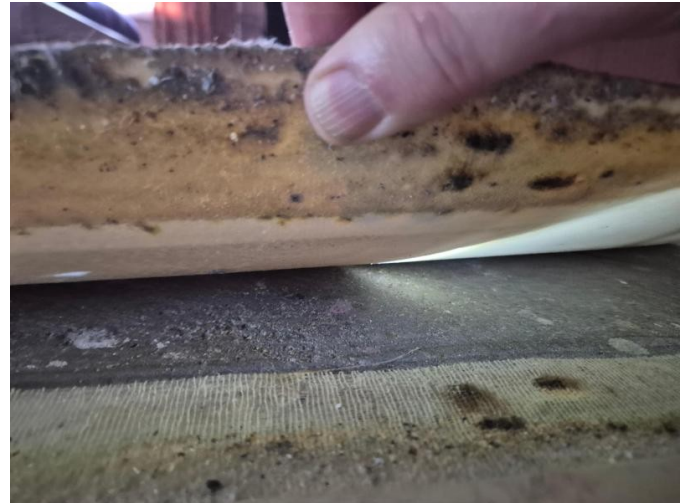
Geen asbesthoudende novilon vloerbekleding. De novilon is geplaatst boven op de chape.

Bij verwijdering van de novilonvloer dient een destructieve inspectie of staalname uitgevoerd te worden indien verdachte materialen/lagen aanwezig zijn om te bepalen of de onderliggende vloeropbouw asbest bevat.

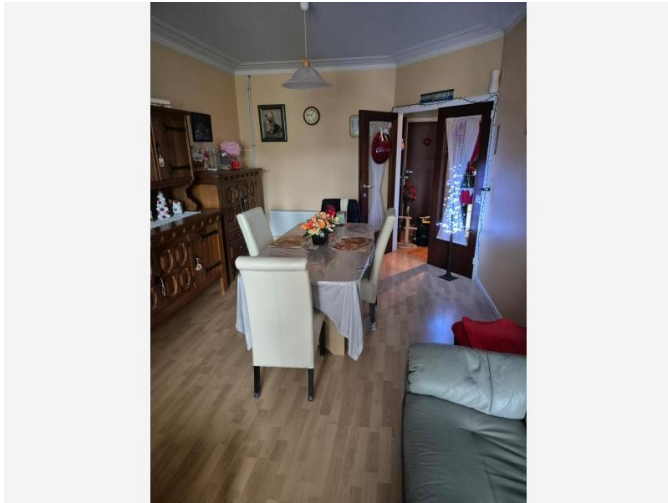
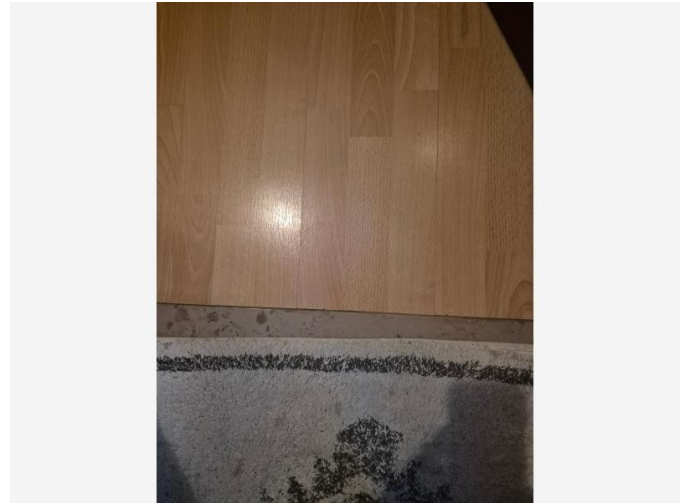
Laminaatvloer bevat geen asbest. Er kan geen uitspraak gedaan worden over eventueel onderliggende lagen/materialen: hiervoor dient een destructief onderzoek uitgevoerd worden.

Bij verwijdering van delaminaatvloer dient een destructieve inspectie of staalname uitgevoerd te worden indien verdachte materialen/lagen toch aanwezig zijn om te bepalen of de onderliggende vloeropbouw asbest bevat.

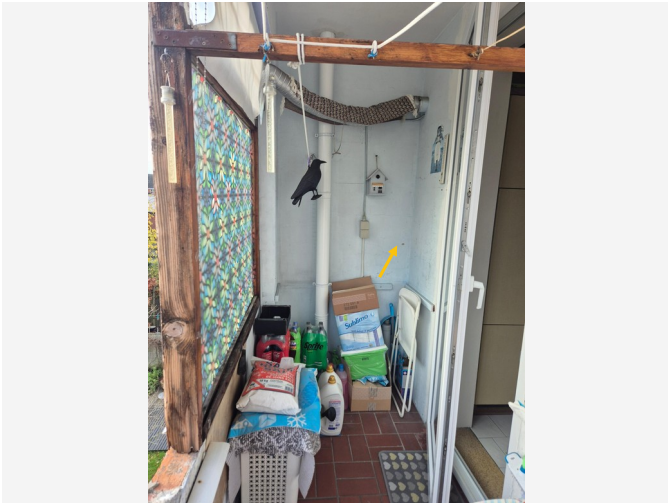
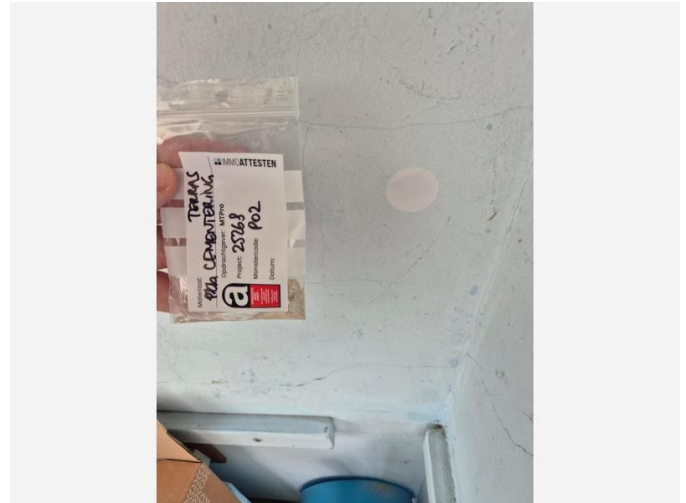
Fiche 7: Cementering wand

Geen asbest

#	Type	Referentie	Resultaat
7.1	Puntmonster	P02	Geen asbest

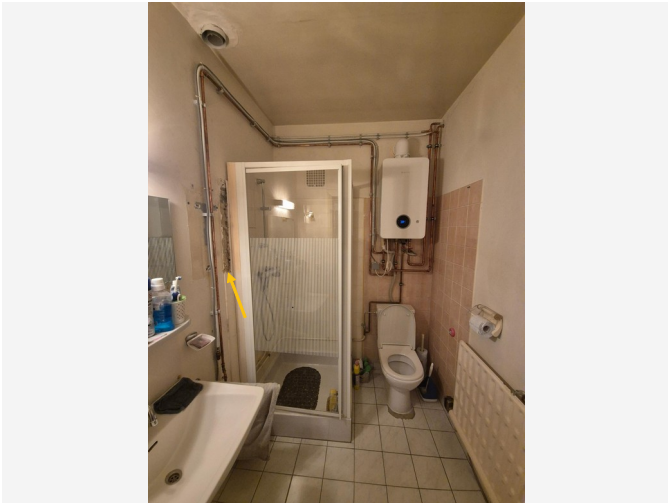
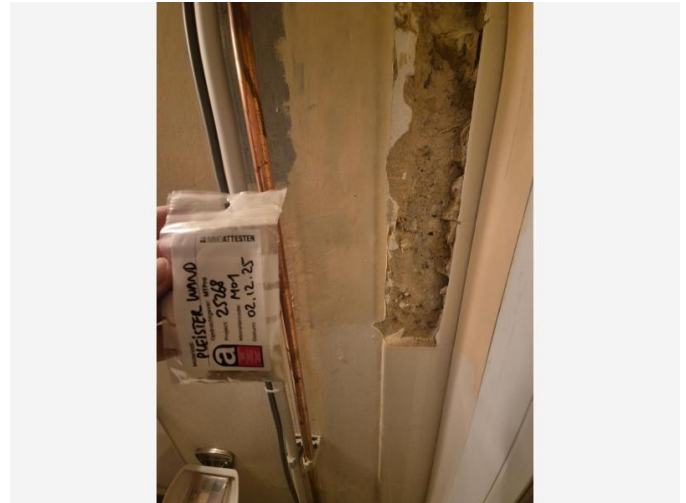
Geen asbest

#	Type	Referentie	Resultaat
8.1	Mengmonster	M01	Geen asbest

Beschrijving	Pleisterwerk muren
Omgeving	Binnen
Primaire drager	Binnenwand
Bindmiddel van materiaal	Gips - kalk
Gebondenheid op basis van bindmiddel	Niet-hechtgebonden
Hoeveelheid (oppervlakte - dikte - aantal)	<ul style="list-style-type: none"> • 180,00 m² - 1,00 cm - 1 stuk
Totaal volume	1,80 m ³
Identificatiemethode	Een monstername door de asbestdeskundige met laboanalyse door een asbestlabo.
Destructieve handeling voor identificatie	Nee
Opmerking	<p>Het pleisterwerk is bemonsterd geweest tot op de drager door alle lagen heen in onderstaande ruimtes:</p> <ul style="list-style-type: none"> - Natte ruimte: badkamer - Individuele ruimte: slaapkamer - Traphal nvt - Stookplaats: = badkamer <p>Deze oppervlakte, volumes en gewichten zijn niet gemeten, maar geschat op basis van een benadering van het aanwezig pleisterwerk in alle muren (de opgegeven hoeveelheden mogen niet gebruikt worden als maatstaf van heffing).</p> <p>Indien sommige muren of gedeeltes niet bemonsterd konden worden tijdens het plaatsbezoek (tegels, gipskartonplaat, valse muren, zware voorwerpen tijdens het plaatsbezoek voor de muur) en deze worden later (bv bij werkzaamheden) wel bereikbaar, laten bemonsteren.</p> <p>De muren werden op regelmatige afstand en hoogte auditief nagekeken.</p>

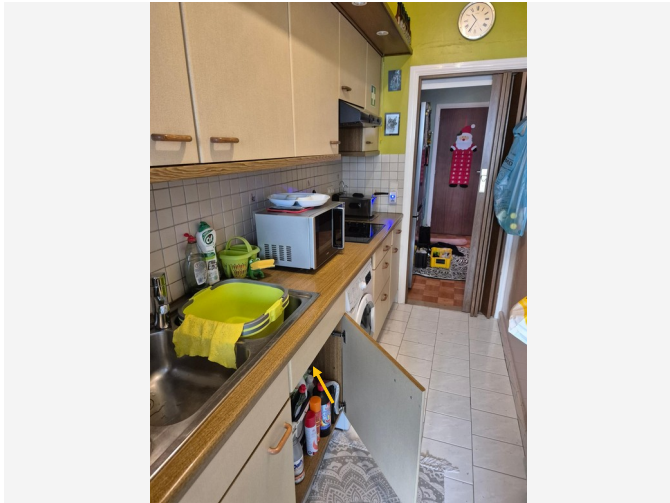
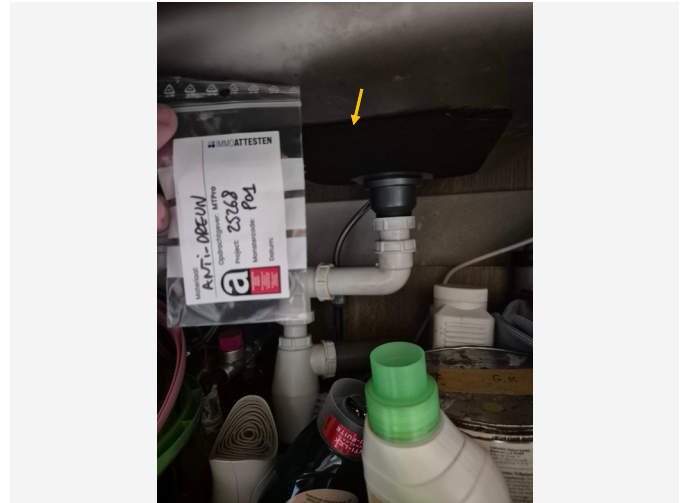
Geen asbest

#	Type	Referentie	Resultaat
9.1	Puntmonster	P01	Geen asbest

Beschrijving	Anti-dreun sticker onder spoelbak
Omgeving	Binnen
Primaire drager	Sanitaire infrastructuur en uitrusting (toe- en afvoer)
Bindmiddel van materiaal	Bitumen (roofing, teer, asfalt)
Gebondenheid op basis van bindmiddel	Hecht
Hoeveelheid (oppervlakte - aantal)	• 0,20 m ² - 1 stuk
Totale oppervlakte	0,20 m ²
Identificatiemethode	Een monstername door de asbestdeskundige met laboanalyse door een asbestlabo.
Destructieve handeling voor identificatie	Nee

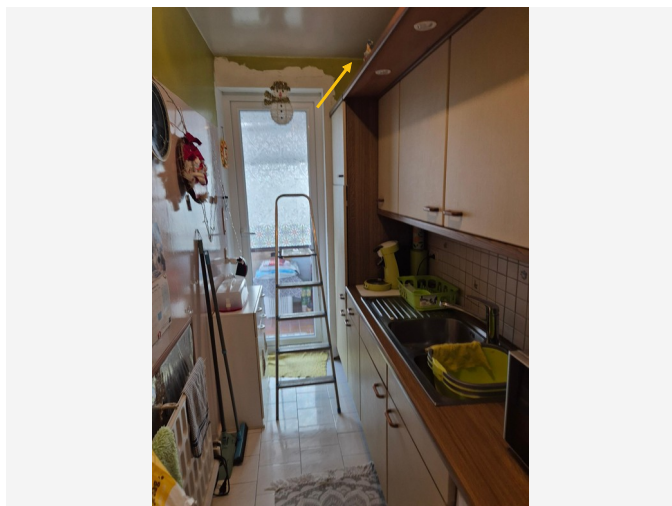
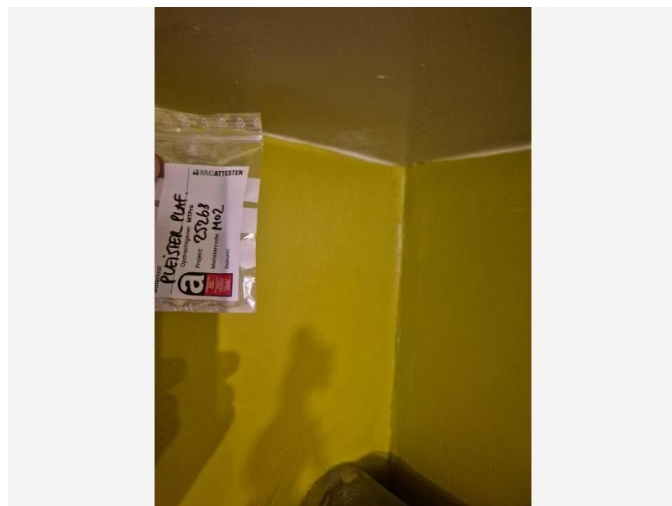
Geen asbest

#	Type	Referentie	Resultaat
10.1	Mengmonster	M02	Geen asbest

Beschrijving	Pleisterwerk plafonds
Omgeving	Binnen
Primaire drager	Plafond
Bindmiddel van materiaal	Gips - kalk
Gebondenheid op basis van bindmiddel	Niet-hechtgebonden
Hoeveelheid (oppervlakte - dikte - aantal)	<ul style="list-style-type: none"> • 65,00 m² - 1,00 cm - 1 stuk
Totaal volume	0,65 m ³
Identificatiemethode	Een monstername door de asbestdeskundige met laboanalyse door een asbestlabo.
Destructieve handeling voor identificatie	Nee
Opmerking	<p>Het pleisterwerk is bemonsterd geweest tot op de drager door alle lagen heen in onderstaande ruimtes:</p> <ul style="list-style-type: none"> - Natte ruimte: keuken - Individuele ruimte: slaapkamer - Traphal nvt - Stookplaats: = badkamer <p>Deze oppervlakte, volumes en gewichten zijn niet gemeten, maar geschat op basis van een benadering van het aanwezig pleisterwerk in alle muren (de opgegeven hoeveelheden mogen niet gebruikt worden als maatstaf van heffing).</p> <p>Indien sommige muren of gedeeltes niet bemonsterd konden worden tijdens het plaatsbezoek (tegels, gipskartonplaat, valse muren, zware voorwerpen tijdens het plaatsbezoek voor de muur) en deze worden later (bv bij werkzaamheden) wel bereikbaar, laten bemonsteren.</p>
