Asbestinventarisatetest

Confortalei 9, 2100 Antwerpen

Attestnummer : 20260331-000557.000

Uitgegeven op : 31.03.2026

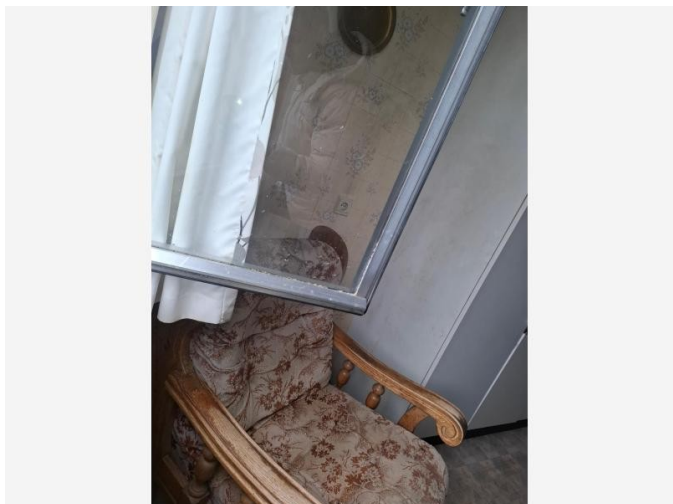
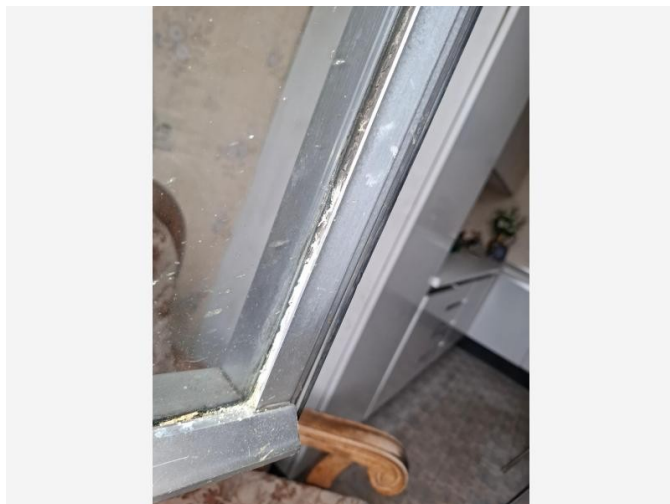
Eindbeoordeling materiaalrisico	Laag materiaalrisico en/of verlaagde kans op vezelvrijgave
---------------------------------	--

Gebondenheid	Categorie 1: hechtgebonden in oorsprong
Asbestsoort (vezeltype)	Alleen chrysotiel aanwezig
Asbestconcentratie	Laag (< 50%)
Afschermingsgraad van het gehele materiaal	Geheel of deels vrij aan de buitenlucht, maar geen contact met binnenlucht
Toestand van het materiaal	Licht beschadigd, licht verweerd. Intacte calciumsilicaatplaat of materiaal met categorie 3-gebondenheid

#	Type	Referentie	Resultaat
1.1	Puntmonster	mm04	Chrysotiel

Beschrijving	Mastiek raam- en deurkader buitenzijde
Omgeving	Buiten
Primaire drager	Wandopening verticaal (raam, deur, ...)
Asbestmateriaal	In-situ afwerkingslagen - Pasta, stopverf, voegsel, stopsel, vulsel, mastiek, kitten, ...
Bindmiddel van asbestmateriaal	Kitten, mastiek, pasta
Gebondenheid op basis van bindmiddel	Hecht
Hoeveelheid (lengte - aantal)	<ul style="list-style-type: none">• 3,00 m - 11 stuks• 4,00 m - 1 stuk
Totale lengte	37,00 m
Eenvoudig bereikbaar	Ja
Bevestigingswijze	<ul style="list-style-type: none">• Verlijmd, ingegoten, versmeerd
Identificatiemethode	Een monstername door de asbestdeskundige met laboanalyse door een asbestlabo.
Destructieve handeling voor identificatie	Nee
Opmerking	Dit is slechts een schatting, de werkelijke hoeveelheden kunnen afwijken.

- Zorg voor een veilig beheer. Vermijd het beschadigen van het asbestmateriaal. Controleer de toestand jaarlijks op wijzigingen.

- Eenvoudige handelingen: mag via doe-het-zelf of door werknemer(s) met opleidingsattest eenvoudige handelingen
Toepassing in de buitenlucht die eenvoudig verwijderd kan worden door de raam in haar geheel af te voeren (oude ramen).

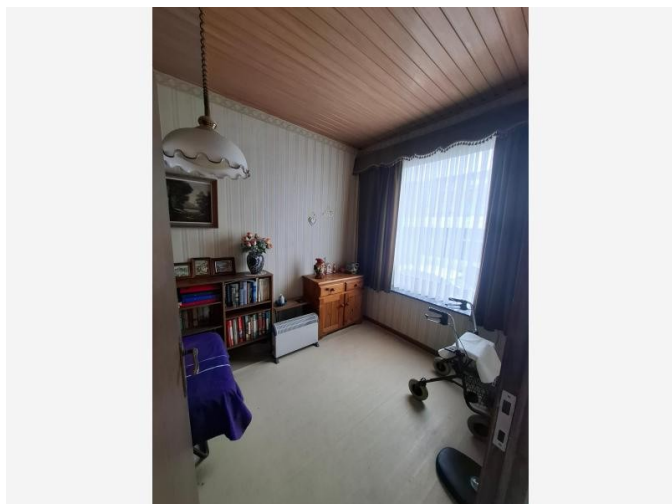
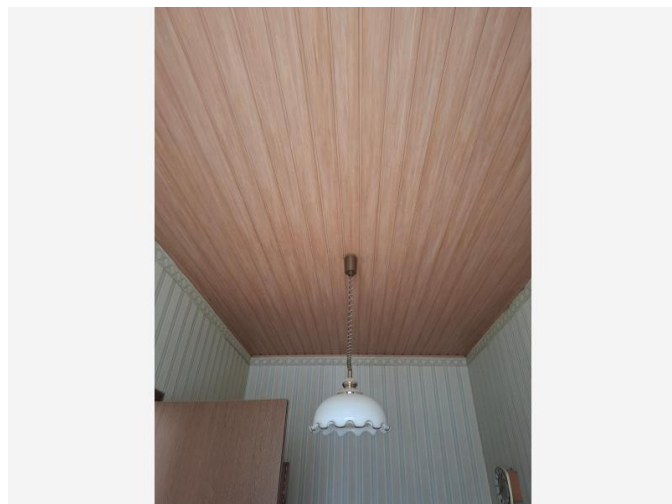
Informatie over een niet-asbestverdacht materiaal

Basis voor advies	De asbestdeskundige beoordeelt het materiaal als niet-asbestverdacht.
Primaire drager	Plafond
(Asbest)materiaal	Plaat, paneel, tablet - Generiek
Bindmiddel	Kunststof of -hars
Gebondenheid bindmiddel	Hecht

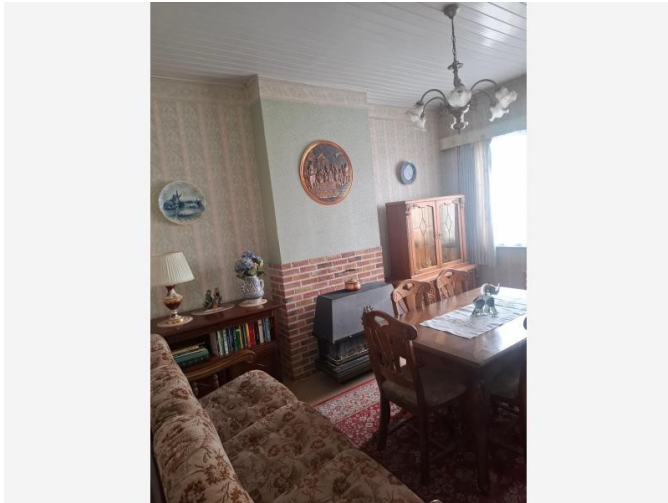
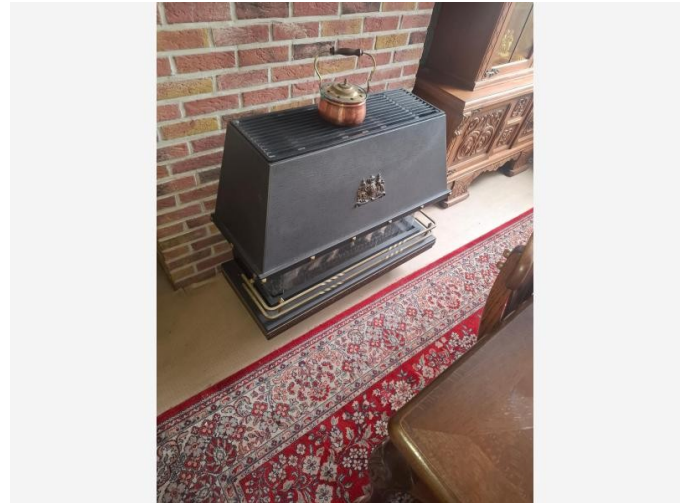
Mogelijk bevinden er zich asbesthoudende materialen in de oude haard. Deze materialen zijn in het kader van een niet-destructief onderzoek niet waarneembaar. Denk aan koorden, ontstekingsmechanismen,...

Basis voor advies	Beoordeling op basis van expertise met een vaststelling door de asbestdeskundige.
Primaire drager	HVAC infrastructuur en uitrusting

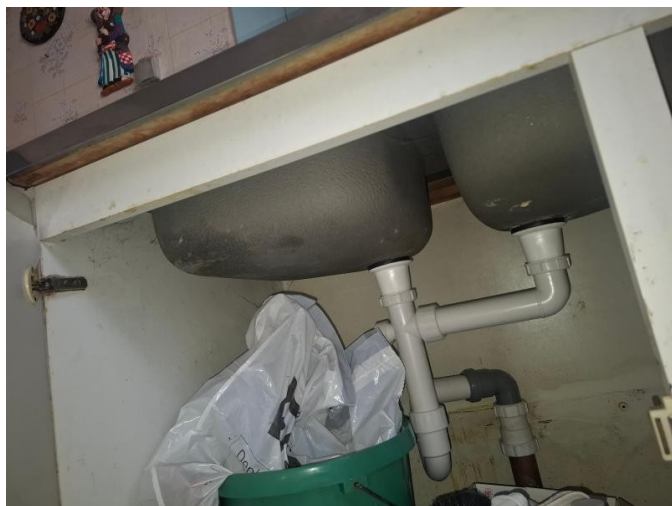
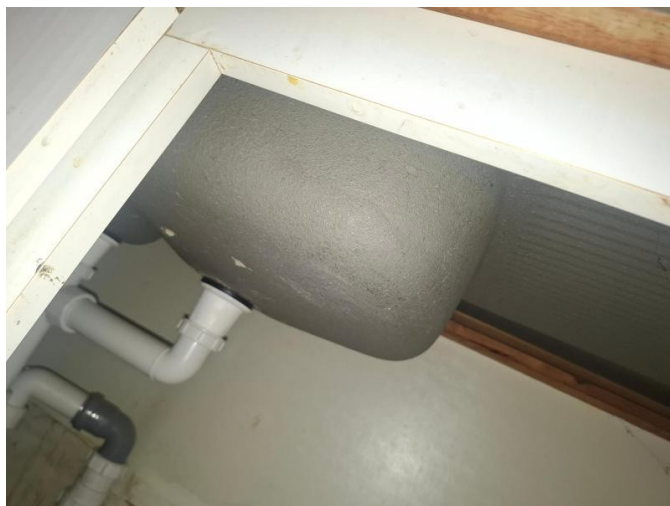
Fiche 5: Coating spoelbak

Geen asbest

#	Type	Referentie	Resultaat
5.1	Puntmonster	mm05	Geen asbest

Beschrijving	Coating spoelbak
Omgeving	Binnen
Primaire drager	Sanitaire infrastructuur en uitrusting (toe- en afvoer)
Bindmiddel van materiaal	Coating
Gebondenheid op basis van bindmiddel	Hecht
Hoeveelheid (gewicht - aantal)	<ul style="list-style-type: none">• 0,50 kg - 2 stuks
Totaal gewicht	1,00 kg
Identificatiemethode	Een monstername door de asbestdeskundige met laboanalyse door een asbestlabo.
Destructieve handeling voor identificatie	Nee
Opmerking	De hoeveelheid is een zo nauwkeurig mogelijke opmeting, waar evenwel kleine afwijkingen op mogelijk zijn.

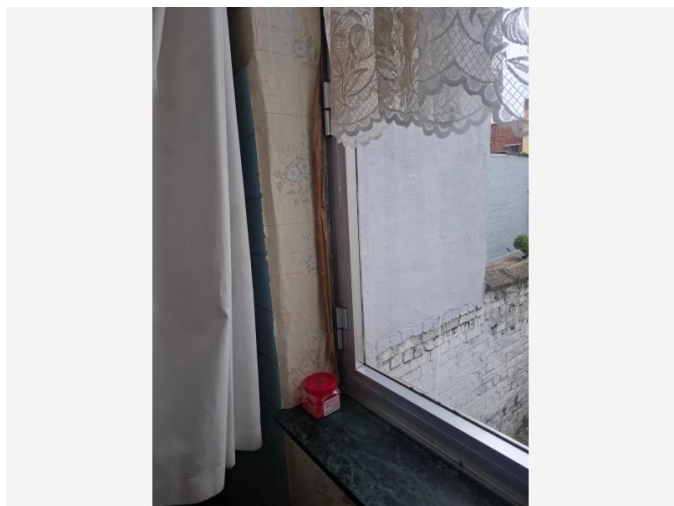
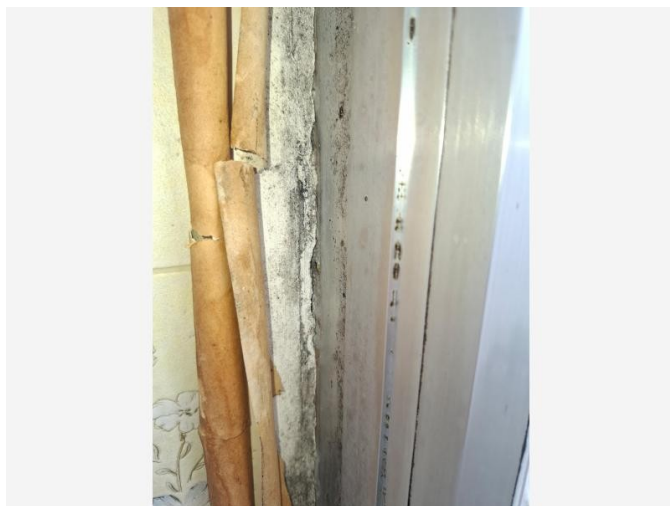
Geen asbest

#	Type	Referentie	Resultaat
6.1	Mengmonster	mm01	Geen asbest

Beschrijving	Pleisterwerk muren
Omgeving	Binnen
Primaire drager	Binnenwand
Bindmiddel van materiaal	Gips - kalk
Gebondenheid op basis van bindmiddel	Niet-hechtgebonden
Hoeveelheid (oppervlakte - dikte - aantal)	• 200,00 m ² - 0,99 cm - 1 stuk
Totaal volume	1,98 m ³
Identificatiemethode	Een monstername door de asbestdeskundige met laboanalyse door een asbestlabo.
Destructieve handeling voor identificatie	Nee
Opmerking	De hoeveelheid is een zo nauwkeurig mogelijke opmeting, waar evenwel kleine afwijkingen op mogelijk zijn. In de gevallen waar dit praktisch mogelijk is, wordt staalname uitgevoerd conform het inspectieprotocol: in een droge ruimte zoals een slaapkamer of een leefruimte, in een verwarmde natte ruimte zoals een keuken of badkamer, in een traphal en in een stookruimte.

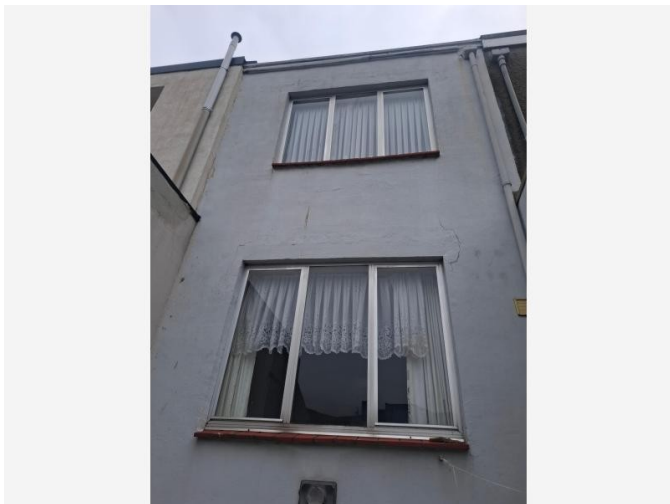
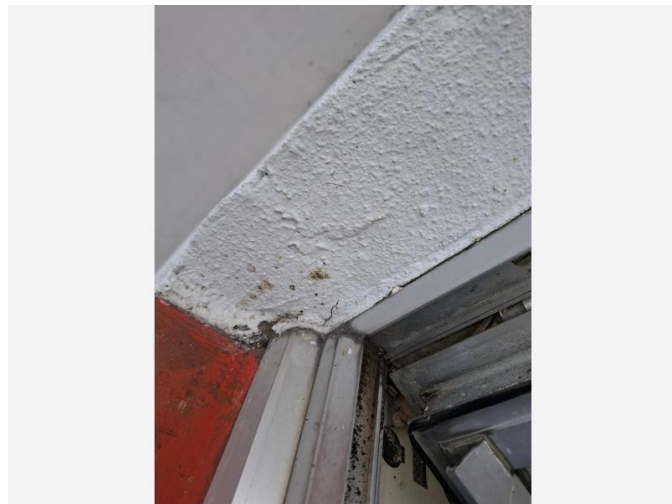
Fiche 7: Achtergevel met crepi

Geen asbest

#	Type	Referentie	Resultaat
7.1	Puntmonster	mm03	Geen asbest

Beschrijving	Achtergevel met crepi
Omgeving	Buiten
Primaire drager	Wand buitenschil
Bindmiddel van materiaal	Cement
Gebondenheid op basis van bindmiddel	Hecht
Hoeveelheid (gewicht - aantal)	<ul style="list-style-type: none">• 12,00 kg - 1 stuk
Totaal gewicht	12,00 kg
Identificatiemethode	Een monstername door de asbestdeskundige met laboanalyse door een asbestlabo.
Destructieve handeling voor identificatie	Nee
Opmerking	De hoeveelheid is een zo nauwkeurig mogelijke opmeting, waar evenwel kleine afwijkingen op mogelijk zijn.

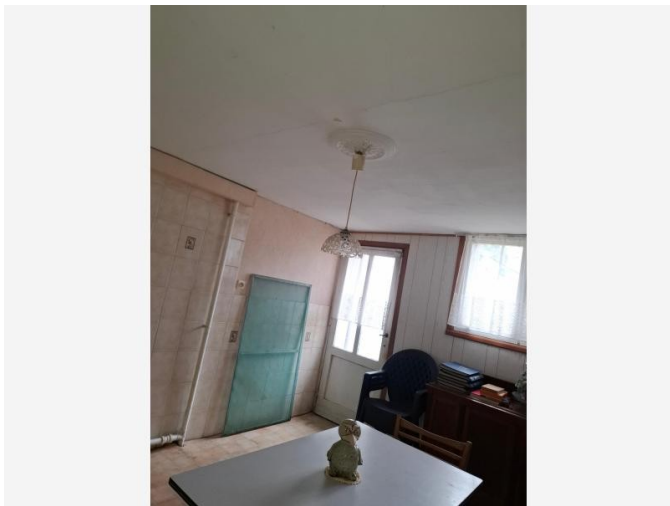
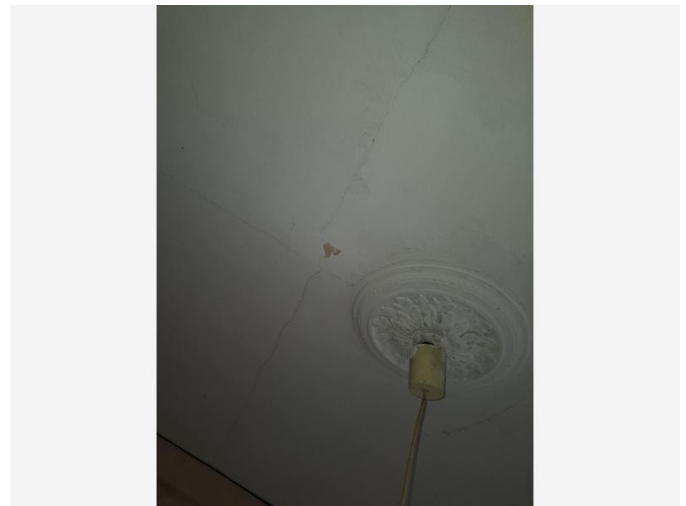
Geen asbest

#	Type	Referentie	Resultaat
8.1	Puntmonster	mm02	Geen asbest

Beschrijving	Verf plafonds
Omgeving	Binnen
Primaire drager	Plafond
Bindmiddel van materiaal	Kunststof of -hars
Gebondenheid op basis van bindmiddel	Hecht
Hoeveelheid (oppervlakte - aantal)	• 15,00 m ² - 1 stuk
Totale oppervlakte	15,00 m ²
Identificatiemethode	Een monstername door de asbestdeskundige met laboanalyse door een asbestlabo.
Destructieve handeling voor identificatie	Nee

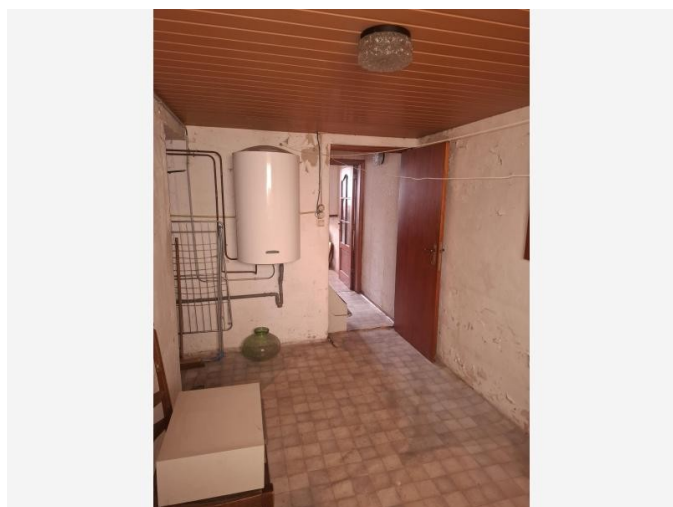
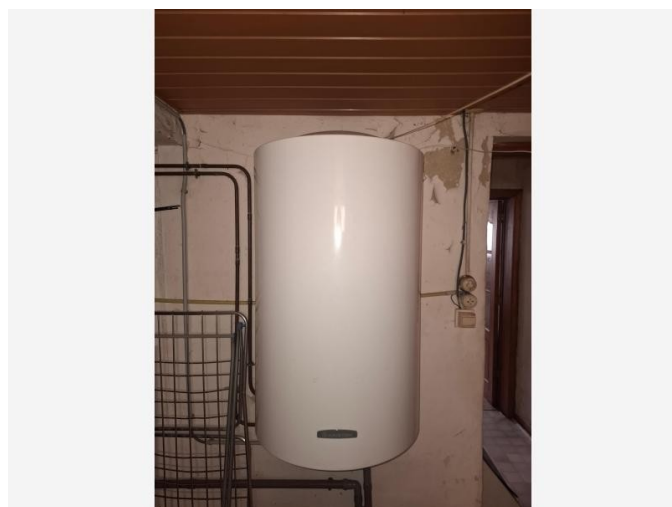
Beschrijving	Notitie	Terug te vinden op plannen
Fiche 9: Stookketel - verdacht	Mogelijks asbestverdachte materialen in en rond de stookketel, valt niet te onderzoeken in het kader van een niet-destructief onderzoek.	-
Fiche 10: Dakbedekking - Niet van toepassing	Onderzoeksbepmerking: hoogte	-
Fiche 11: CV ketel - Asbestverdacht	Mogelijks zijn er meerdere asbesthoudende materialen aanwezig in de CV-ketel (pakkingen, asbestkoord,...). Dit is niet waar te nemen in het kader van een niet-destructief onderzoek.	-
Fiche 12: Rookgaskanalen - niet inspecteerbaar	Mogelijks lopen er asbestverdachte materialen door de schouwen of in de muren. Deze zijn niet waarneembaar. Verder (destructief) onderzoek vereist. De haard is ook verdacht, de materialen zijn echter niet inspecteerbaar.	Plan 1.3: Andere materialen
