# Asbestinventarisatetest

de Robianostraat 112, 2150 Antwerpen

Attestnummer : 20250228-000085.000

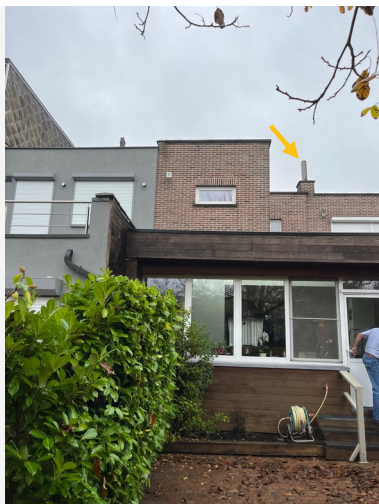
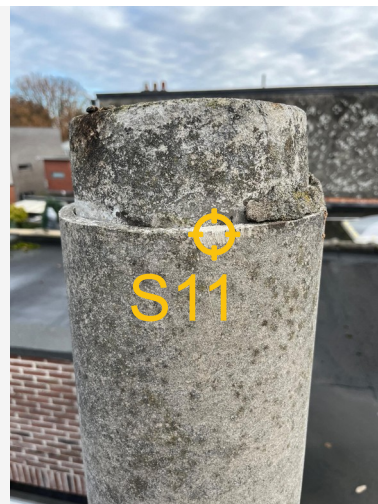
Overzichtsfoto

Detailfoto

Het asbestmateriaal valt onder de mijlpaal van 2040.

Niet in boren, zagen, slijpen of stuk maken.

Eindbeoordeling materiaalrisico	Verhoogd materiaalrisico en/of verhoogde kans op vezelvrijgave
---------------------------------	--

Gebondenheid	Categorie 1: hechtgebonden in oorsprong
Asbestsoort (vezeltype)	Alleen chrysotiel
Asbestconcentratie	Laag (< 50%)
Afschermingsgraad van het gehele materiaal	Geheel of deels vrij aan de buitenlucht
Toestand van het materiaal	Matig beschadigd, matig verweerd

#	Type	Referentie	Resultaat
1.1	Puntmonster	S11	Chrysotiel

Beschrijving	Rookgaskanaal
Omgeving	Buiten
Primaire drager	Ruimteverwarming
Asbestmateriaal	Buis, koker, leiding, pijp, doorvoer
Bindmiddel van asbestmateriaal	Cement
Gebondenheid op basis van bindmiddel	Hecht
Hoeveelheid (lengte - omtrek - dikte - aantal)	<ul style="list-style-type: none"><li>• 3,00 m - 50,00 cm - 1,00 cm - 1 stuk</li></ul>
Totaal volume	0,015 m <sup>3</sup>
Eenvoudig bereikbaar	Ja
Bevestigingswijze	<ul style="list-style-type: none"><li>• Verlijmd, ingegoten, versmeerd</li></ul>
Identificatiemethode	Vaststelling met monsternamen
Destructieve handeling voor identificatie	Nee

Verwijderen

- Zorg voor een veilig beheer. Vermijd het beschadigen van het asbestmateriaal. Controleer de toestand jaarlijks op wijzigingen.

- Eenvoudige handelingen: mag via doe-het-zelf of door werknemer(s) met opleidingsattest eenvoudige handelingen  
De buis in zijn geheel demonteren, dubbel verpakken en naar containerpark brengen.  
Gebruik de juiste beschermkledij en voor je start met de werken informeer eerst bij OVAM voor een veilige werkmethode.
- Eenvoudige handelingen: enkel door erkend asbestverwijderaar  
Als de buis door een firma verwijderd worden, moeten de arbeiders een opleiding eenvoudige handelingen gevolgd hebben.

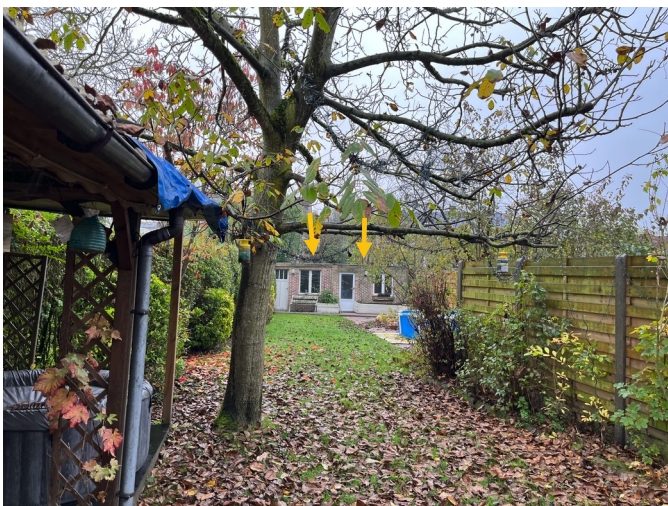
In de tuinberging zijn geen asbest verdachte materialen aangetroffen

Het dak is bekleed met roofing, volgens de eigenaar en de staat van de roofing is deze van na 2001.

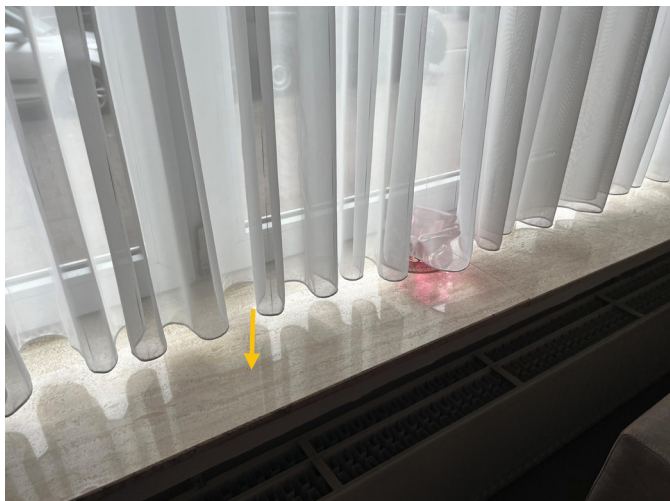
## Fiche 3: Alle dorpels en raamtabletten zijn natuursteen.

De raamtabletten zijn van natuursteen.

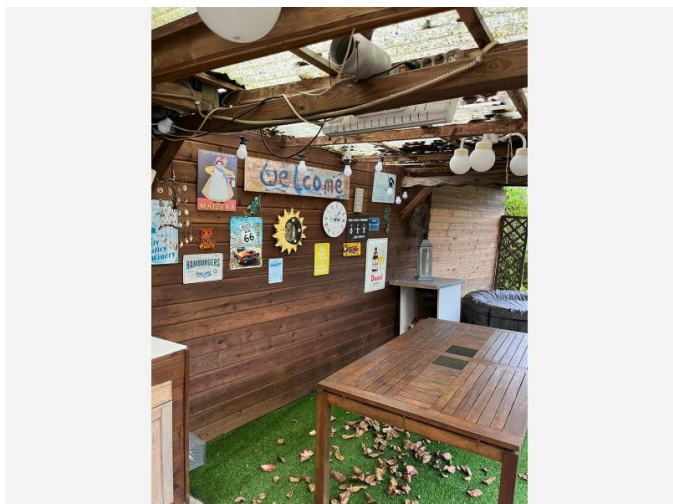
Er zijn geen asbest verdachte materialen aangetroffen.

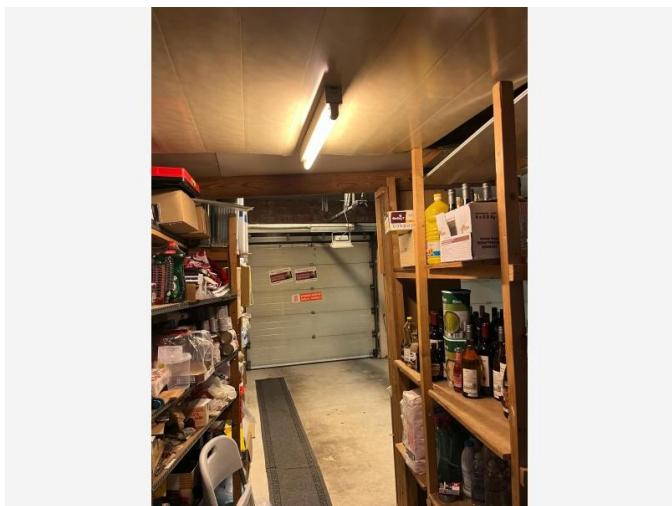
Er zijn geen asbest verdachte materialen aangetroffen in de garage.

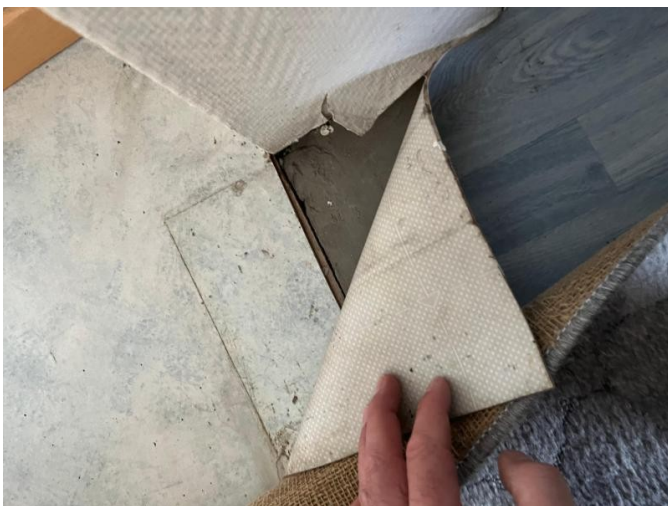
Op het gelijkvloers zijn er keramische tegels en op de verdieping is er linoleum.

Deze materialen zijn niet asbest verdacht.

Onder de vloeren kon niet overal gekeken worden.

Er werd vroeger asbest gemengd in de lijmen.

Als je bij renovatie vooral zwarte lijm of andere lijm tegen komt! Onmiddellijk stoppen en laten nakijken.

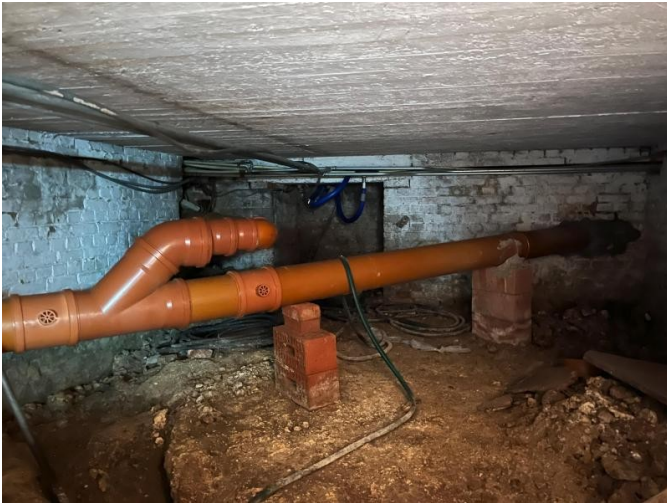
## Fiche 7: De kelder is nagekeken.

In de kelder en de kuipruimte zijn geen asbest verdachte materialen aangetroffen.

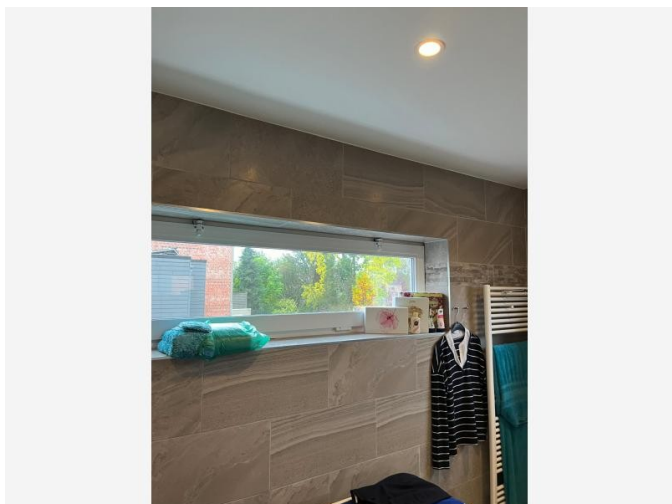
De badkamer is vernieuwd in 2013

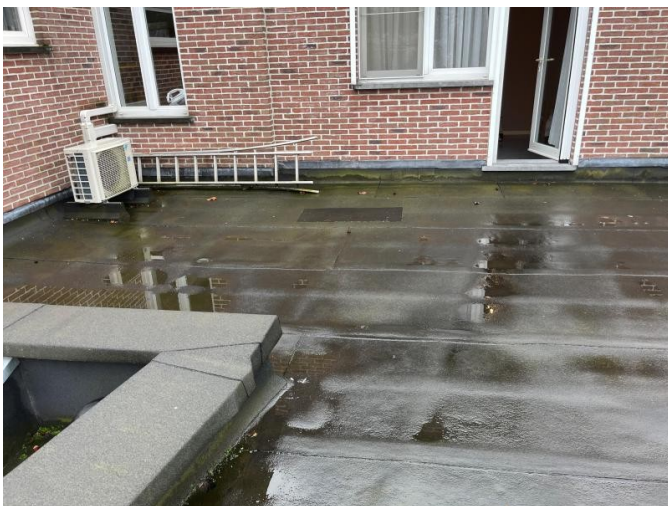
## Fiche 9: De platte daken zijn allemaal nagekeken.

Het plat dak van de tuinbergingen, het plat dak boven het gelijkvloers en het hoofdak zijn nagekeken.

De toplaag is zeker geen 20jaar oud.

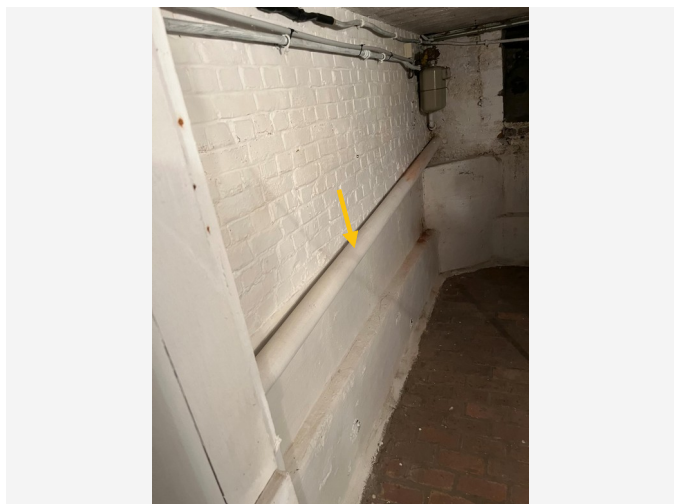
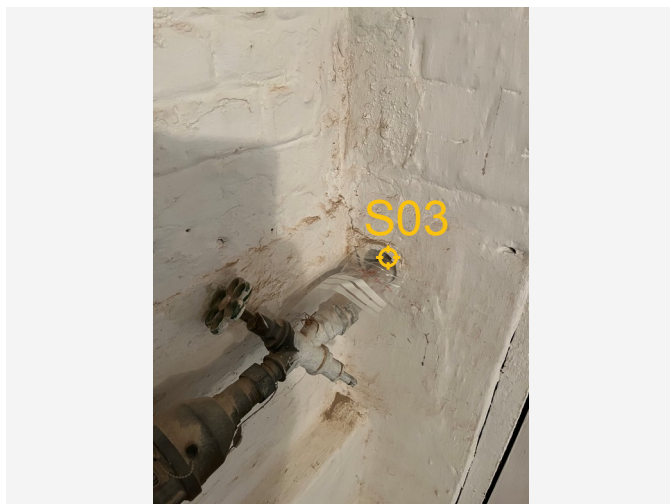
## Conclusie

Geen asbest

#	Type	Referentie	Resultaat
10.1	Puntmonster	S03	Geen asbest

Beschrijving	Wachtbuis watertoevoer
Omgeving	Binnen
Primaire drager	Sanitaire infrastructuur en uitrusting (toe- en afvoer)
Bindmiddel van materiaal	Cement
Gebondenheid op basis van bindmiddel	Hecht
Hoeveelheid (lengte - omtrek - dikte - aantal)	<ul style="list-style-type: none"><li>• 4,00 m - 24,00 cm - 0,80 cm - 1 stuk</li></ul>
Totaal volume	0,008 m <sup>3</sup>
Identificatiemethode	Vaststelling met monstername
Destructieve handeling voor identificatie	Nee

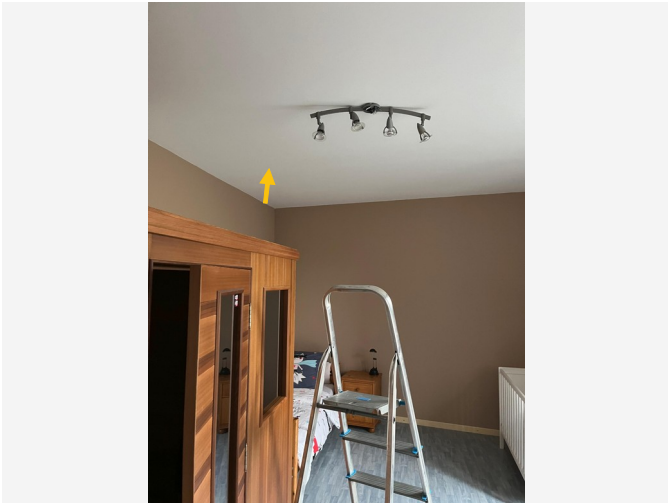
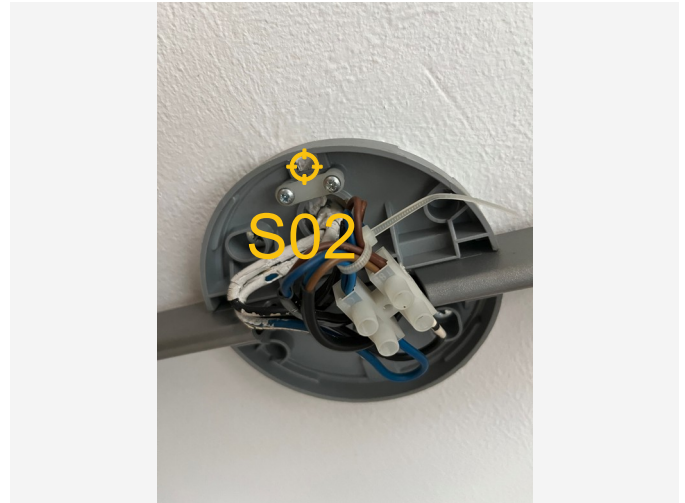
# Fiche 11: Mengstaal bezetting plafond

Geen asbest

#	Type	Referentie	Resultaat
11.1	Mengmonster	S02	Geen asbest

Beschrijving	Mengstaal bezetting plafond
Omgeving	Binnen
Primaire drager	Plafond
Bindmiddel van materiaal	Gips - kalk
Gebondenheid op basis van bindmiddel	Niet-hechtgebonden
Hoeveelheid (oppervlakte - dikte - aantal)	• 40,00 m <sup>2</sup> - 1,00 cm - 1 stuk
Totaal volume	0,40 m <sup>3</sup>
Identificatiemethode	Vaststelling met monstername
Destructieve handeling voor identificatie	Nee

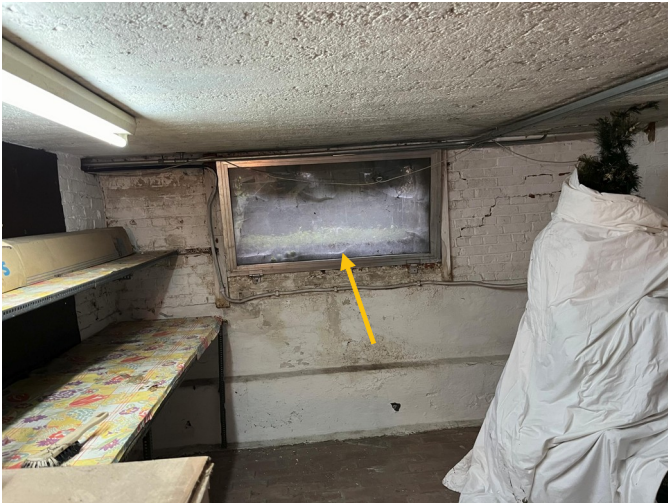
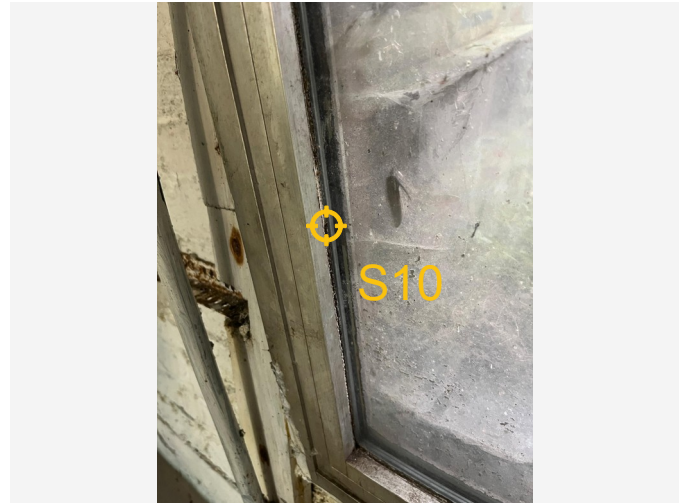
Geen asbest

#	Type	Referentie	Resultaat
12.1	Puntmonster	S10	Geen asbest

<b>Beschrijving</b>	Mastiek van aluminium kelderraam.
<b>Omgeving</b>	Binnen
<b>Primaire drager</b>	Wandopening verticaal (raam, deur, ...)
<b>Bindmiddel van materiaal</b>	Kitten, mastiek, pasta
<b>Gebondenheid op basis van bindmiddel</b>	Hecht
<b>Hoeveelheid (gewicht - aantal)</b>	<ul style="list-style-type: none"><li>• 0,50 kg - 1 stuk</li></ul>
<b>Totaal gewicht</b>	0,50 kg
<b>Identificatiemethode</b>	Vaststelling met monstername
<b>Destructieve handeling voor identificatie</b>	Nee

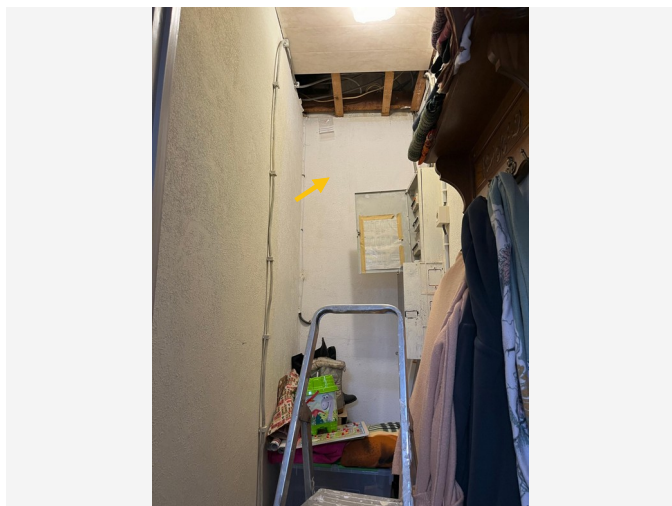
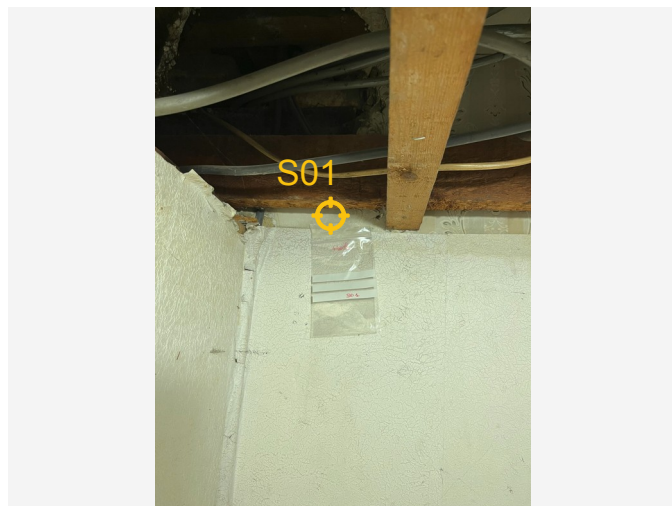
Geen asbest

#	Type	Referentie	Resultaat
13.1	Mengmonster	S01	Geen asbest

Beschrijving	Mengstaal bezetting muur
Omgeving	Binnen
Primaire drager	Binnenwand
Bindmiddel van materiaal	Gips - kalk
Gebondenheid op basis van bindmiddel	Niet-hechtgebonden
Hoeveelheid (oppervlakte - dikte - aantal)	• 200,00 m <sup>2</sup> - 1,00 cm - 1 stuk
Totaal volume	2,00 m <sup>3</sup>
Identificatiemethode	Vaststelling met monsternamen
Destructieve handeling voor identificatie	Nee
